# Asbestinventarisatetest

Klapstraat 50, 9831 Sint-Martens-Latem

Attestnummer : 20230614-000040.000

Uitgegeven op : 14.06.2023

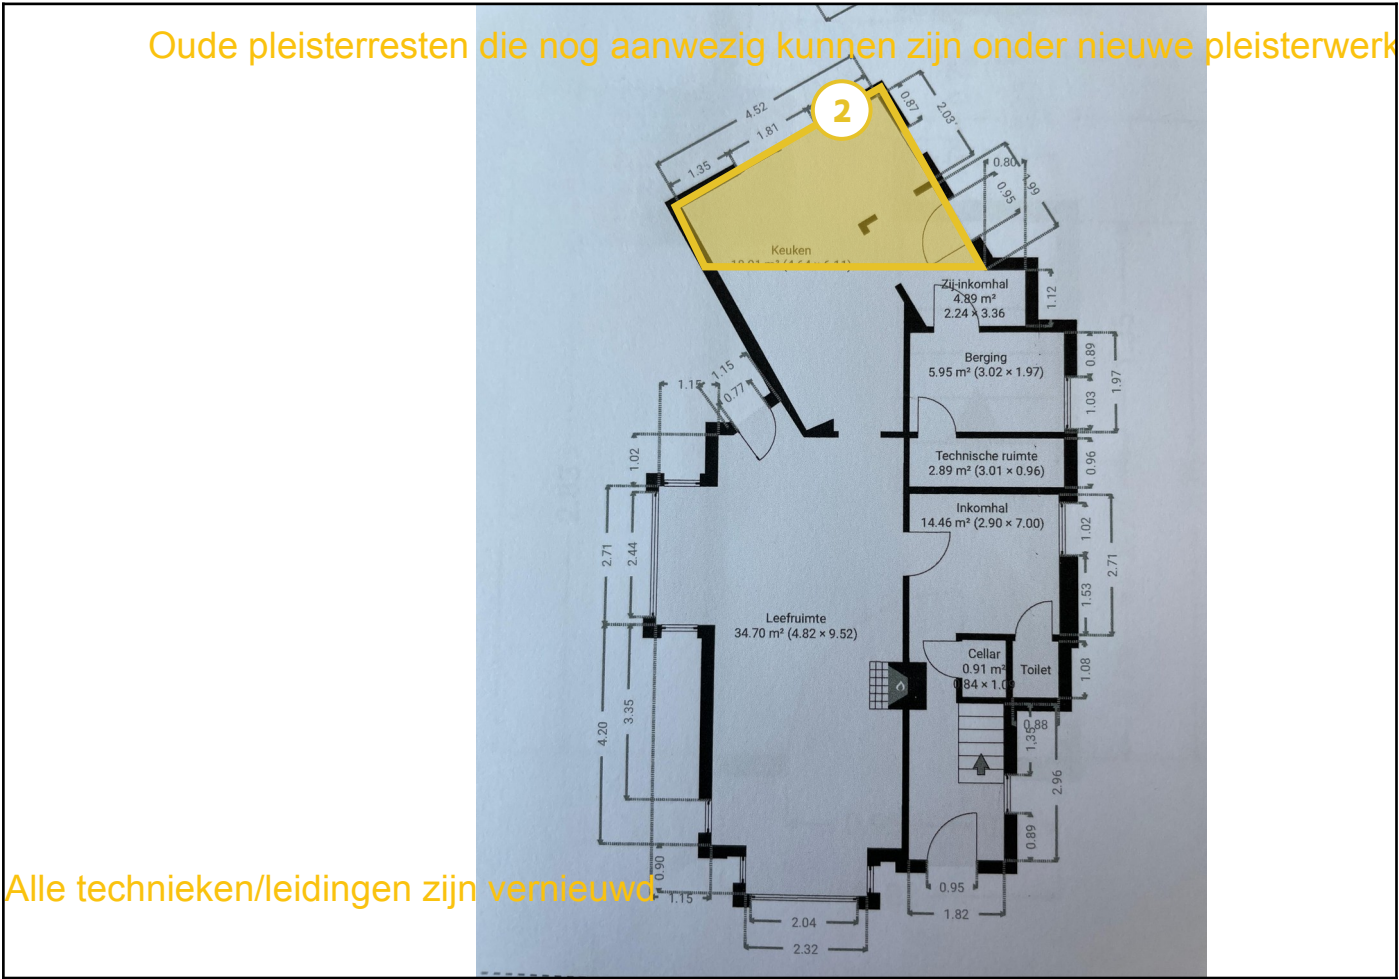
# Plan 1.1: Grondplan GLVL

| Beschrijving | Type | Actie |
|---|---|---|
| 2. Roofing plat dak | Asbestmateriaal | Zorgvuldig beheren |
| 4. HVAC installaties/leidingen | Uitsluiting | - |
| 5. Pleisterwerk wanden woning | Geen asbest | - |

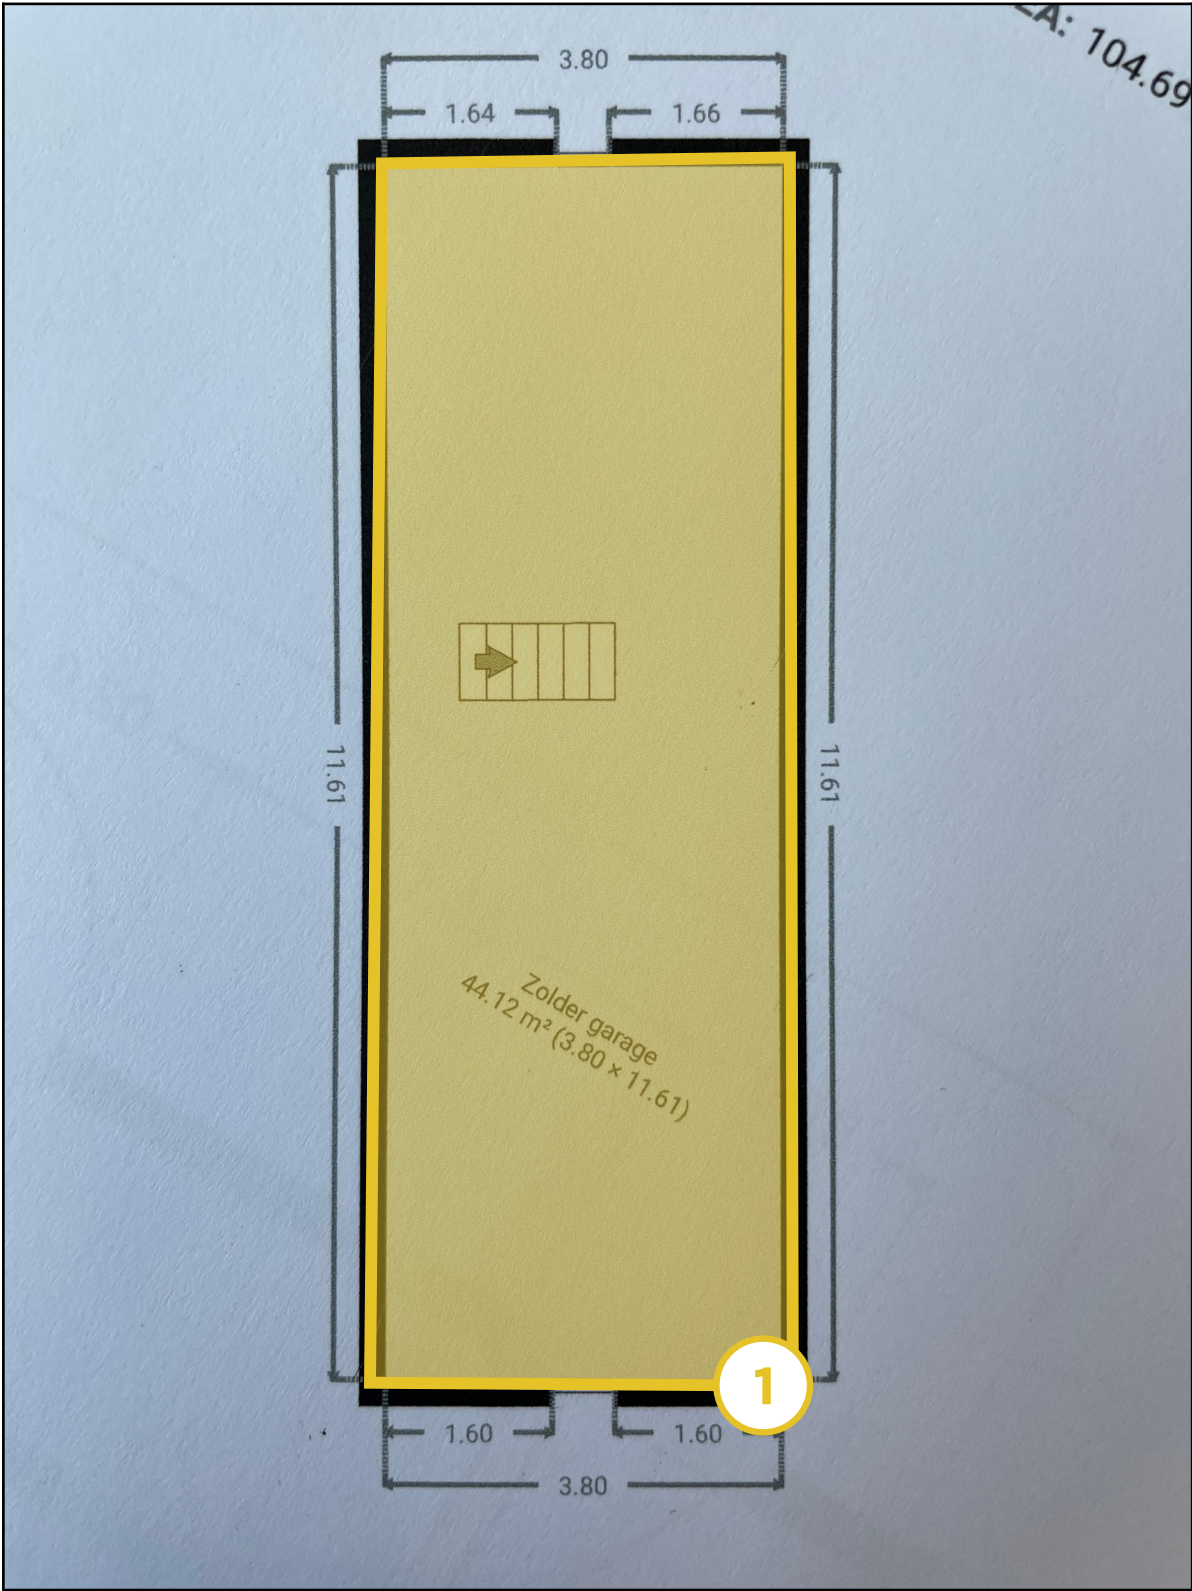
## Plan 2.2: Grondplan verdiep garage

| 1. Menuiserie onderdak garage | Asbestmateriaal | Zorgvuldig beheren |

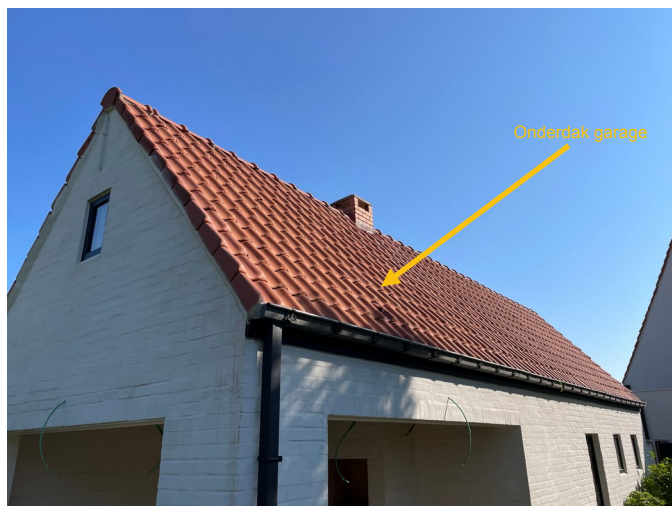
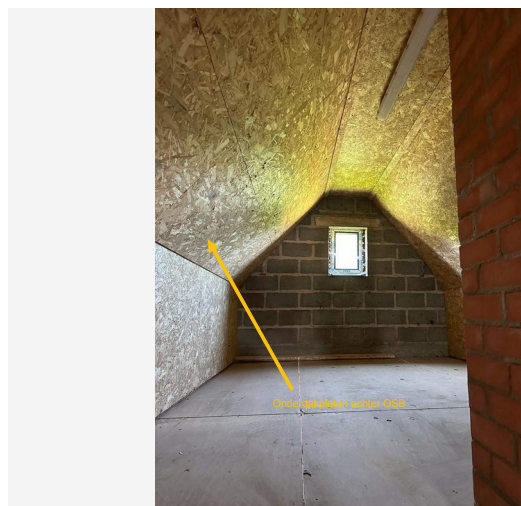
Overzichtsfoto

Detailfoto

| Eindbeoordeling materiaalrisico | Zeer laag materiaalrisico en/of zeer lage kans op vezelvrijgave |

| Asbestsoort (vezeltype) | Crocidoliet aanwezig |
| Toestand van het materiaal | Licht beschadigd, licht verweerd. Intact materiaal type Pical – asbestboard of categorie III 'gebondenheid' |

| Beschrijving | Menuiserite onderdak garage |
| Asbestmateriaal | Plaat, paneel, tablet - Type Menuiserite |

- Zorg voor een veilig beheer en verwijder dit asbestmateriaal wanneer het bij werken eenvoudig bereikbaar wordt. Controleer de toestand jaarlijks op wijzigingen.

- Eenvoudige handelingen: mag via doe-het-zelf of door werknemer(s) met opleidingsattest eenvoudige handelingen  
Hechtgebonden toepassing.  
In huidige staat is blootstellingsrisico nihil.

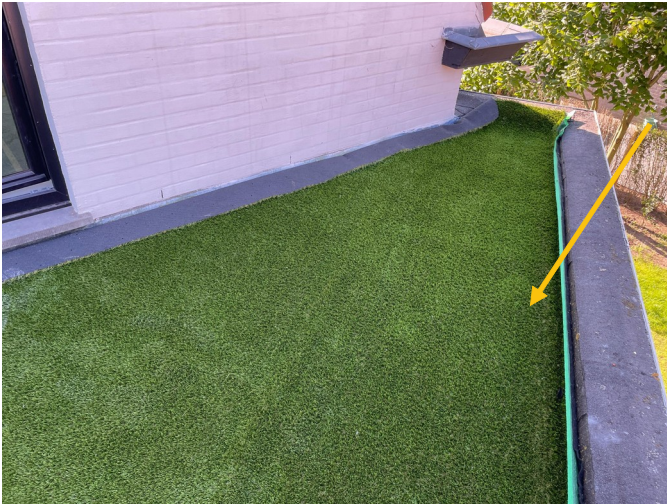
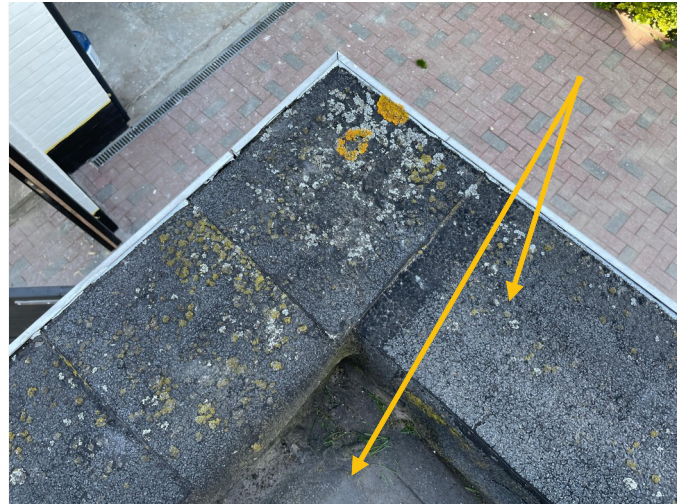
Overzichtsfoto

Detailfoto

| Eindbeoordeling materiaalisico | Zeer laag materiaalisico en/of zeer lage kans op vezelvrijgave |

| Asbestsoort (vezeltype) | Crocidoliet aanwezig |
| Toestand van het materiaal | Licht beschadigd, licht verweerd. Intact materiaal type Pical – asbestboard of categorie III 'gebondenheid' |

| Beschrijving | Roofing plat dak |
| Asbestmateriaal | Dak- en gevelbekleding - Roofing |

- Zorg voor een veilig beheer. Vermijd het beschadigen van het asbestmateriaal. Controleer de toestand jaarlijks op wijzigingen.
- Voer bijkomende staalname(s) uit.

- Eenvoudige handelingen: mag via doe-het-zelf of door werknemer(s) met opleidingsattest eenvoudige handelingen  
Voer een staalname uit van de roofing om niet-asbesthoudendheid aan te tonen.  
In huidige staat is blootstellingsrisico nihil.

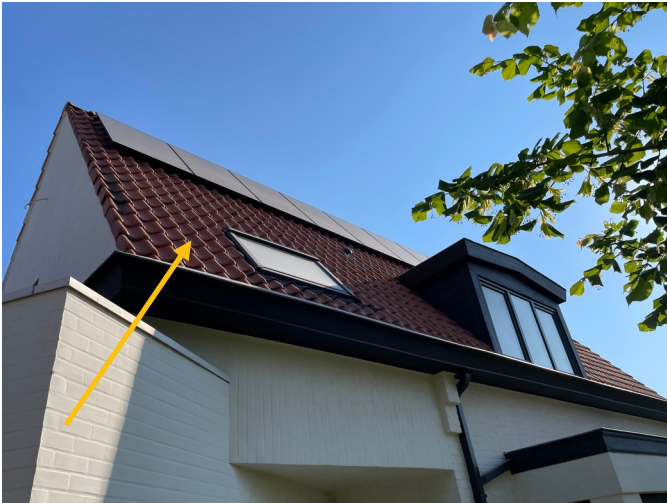
*Situeringsfoto*

**Bouwjaar:** 2023

*Constructies gebouwd vanaf 2001 moeten niet onderzocht worden*

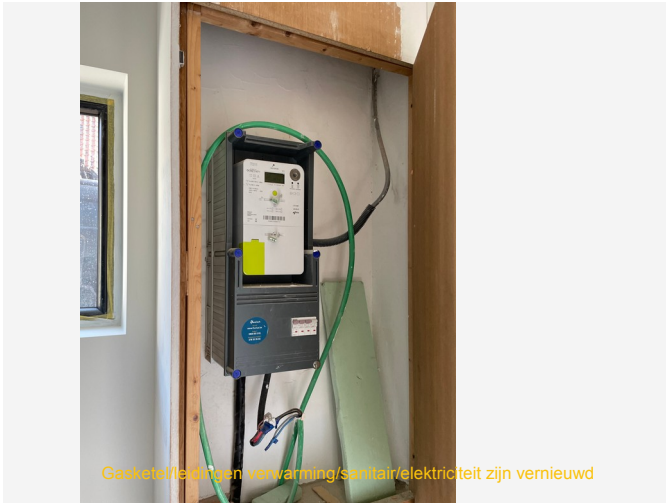
*Situeringsfoto*

Gasketel/leidingen verwarming/sanitair/elektriciteit zijn vernieuwd

**Bouwjaar:** 2023

*Constructies gebouwd vanaf 2001 moeten niet onderzocht worden*

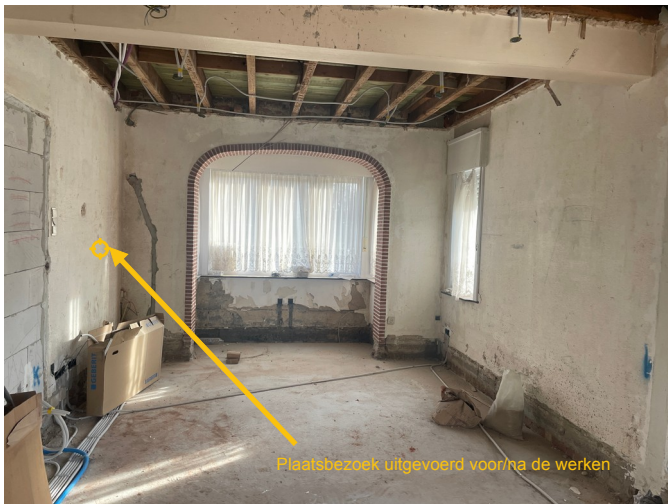
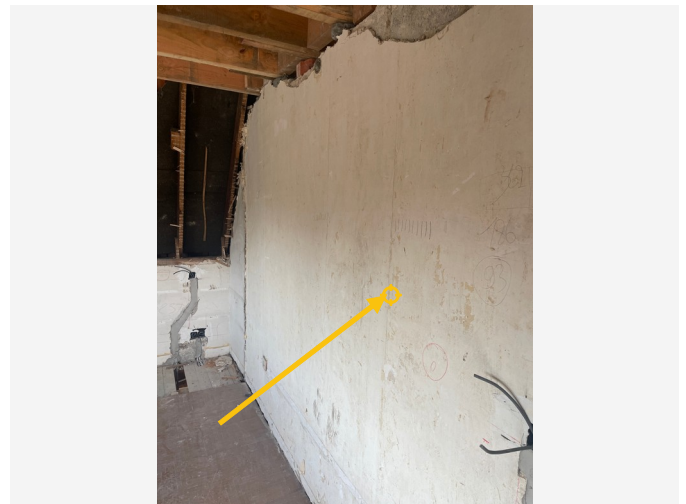
## Fiche 5: Pleisterwerk wanden woning

Geen asbest

Overzichtsfoto

Detailfoto

| # | Type | Referentie | Resultaat |
|---|---|---|---|
| 5.1 | Mengmonster | M1 | Geen asbest |
