# Asbestinventarisatetest

Rode Beukendreef 19, 9831 Sint-Martens-Latem

Attestnummer : 20240223-000035.000

Uitgegeven op : 23.02.2024

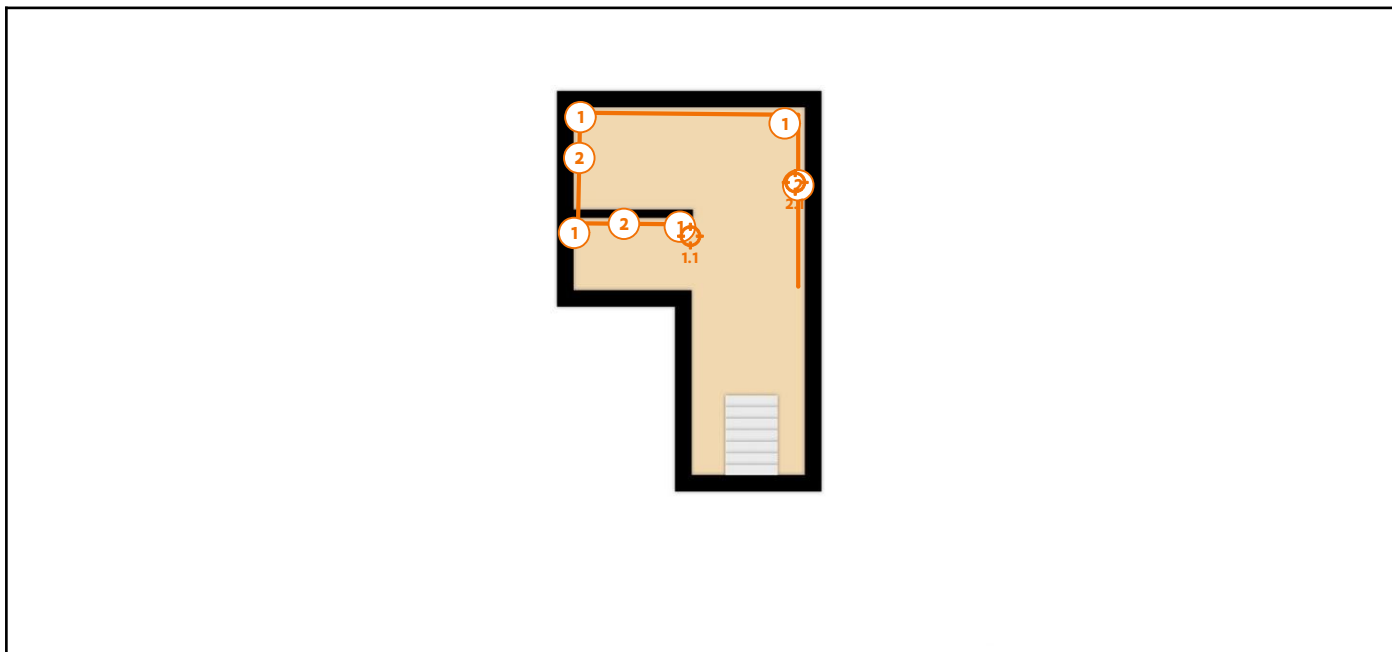
## Plan 1.1: Kelder woning

Beschrijving	Type	Actie
1. Isolatie CV buizen kelder bocht	Asbestmateriaal	<a href="#">Verwijderen</a>
1.1 Code: PM02	Puntmonster	-
2. Isolatie CV buizen kelder rechte	Asbestmateriaal	<a href="#">Verwijderen</a>
2.1 Code: PM01	Puntmonster	-

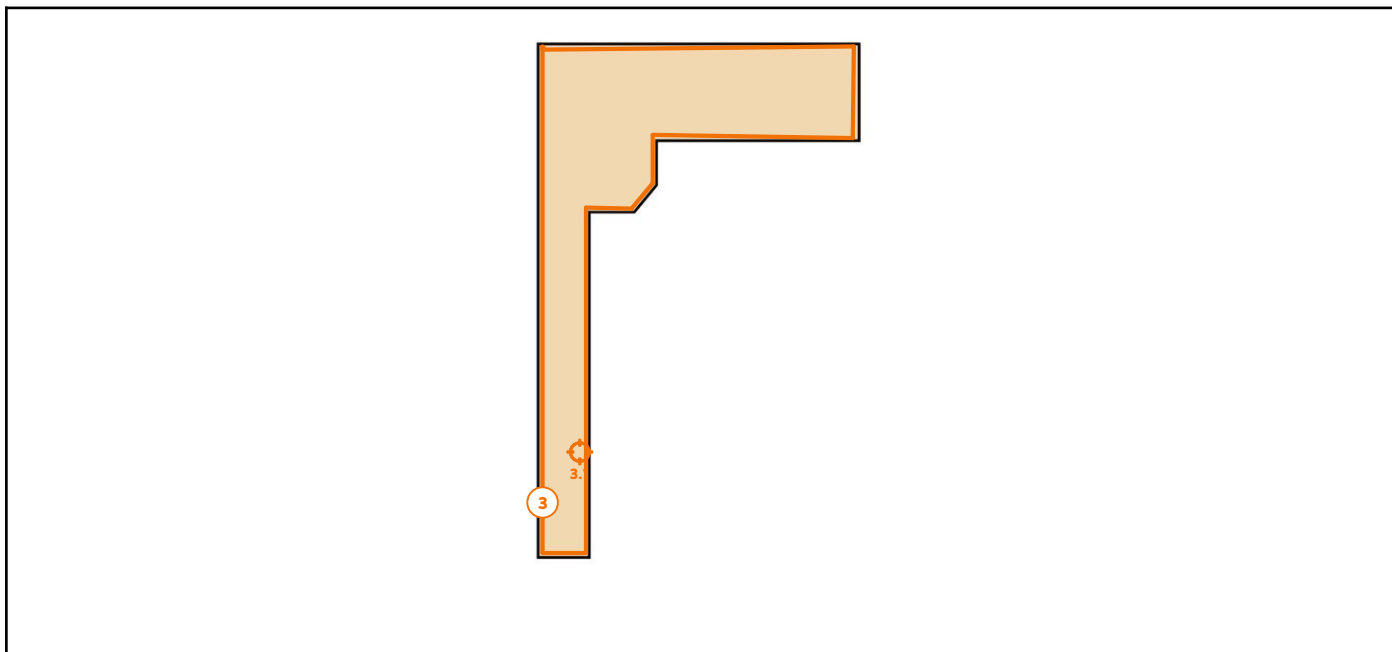
## Plan 1.7: Zolder

Beschrijving	Type	Actie
3. Onderdak woning	Asbestmateriaal	<a href="#">Verwijderen</a>
3.1 Code: PM05	Puntmonster	-

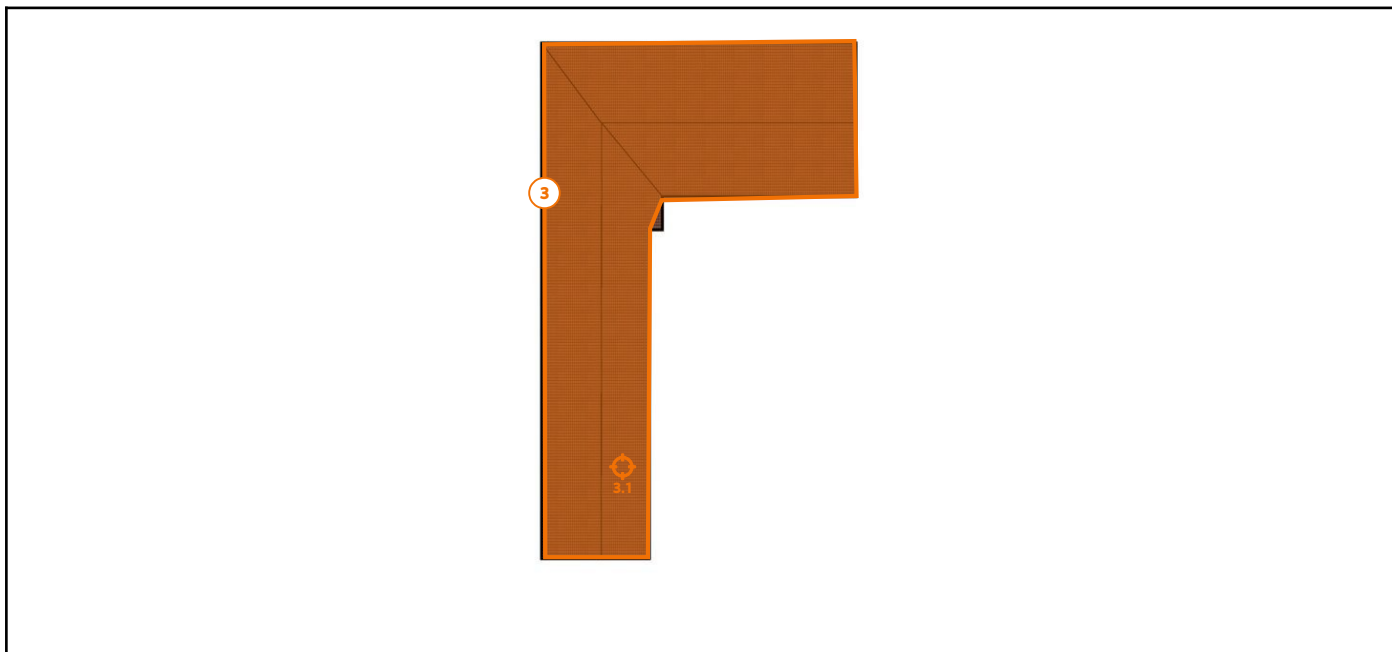
## Plan 1.8: Plan daken

Beschrijving	Type	Actie
3. Onderdak woning	Asbestmateriaal	<a href="#">Verwijderen</a>
3.1 Code: PM05	Puntmonster	-

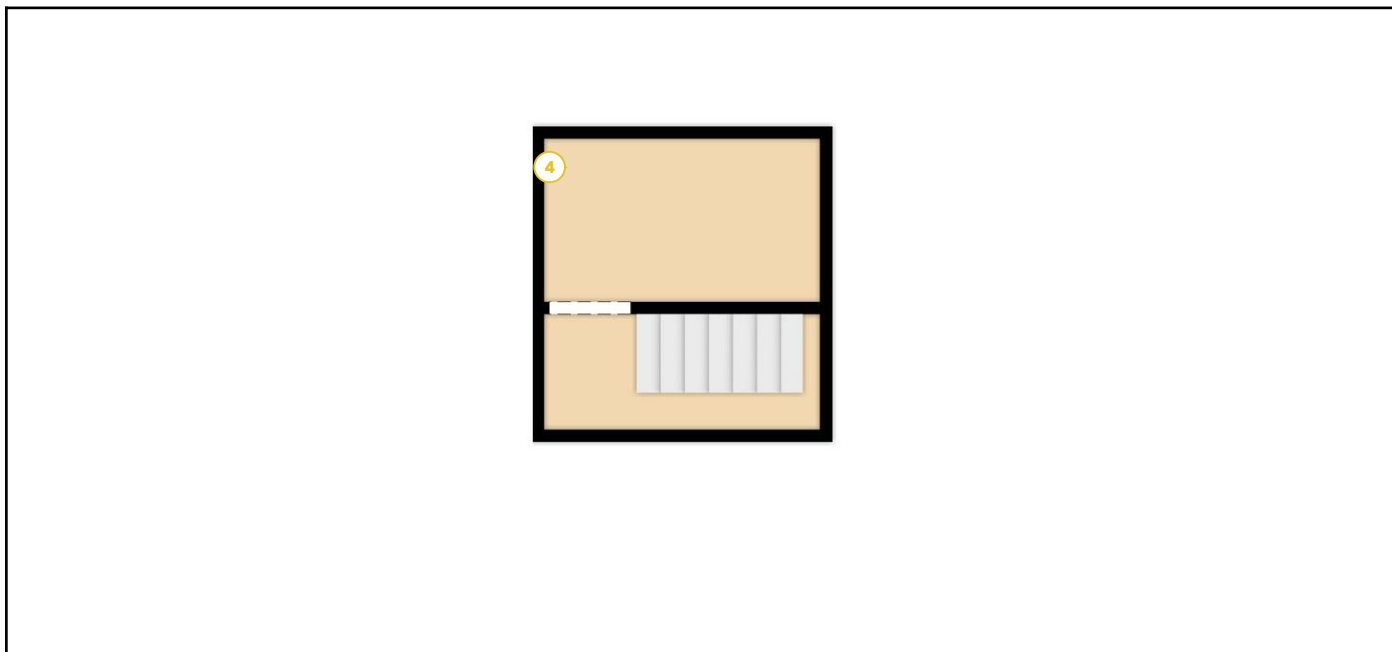
## Plan 2.1: Garage kelder

Beschrijving	Type	Actie
4. Bakeliet	Asbestmateriaal	Zorgvuldig beheren

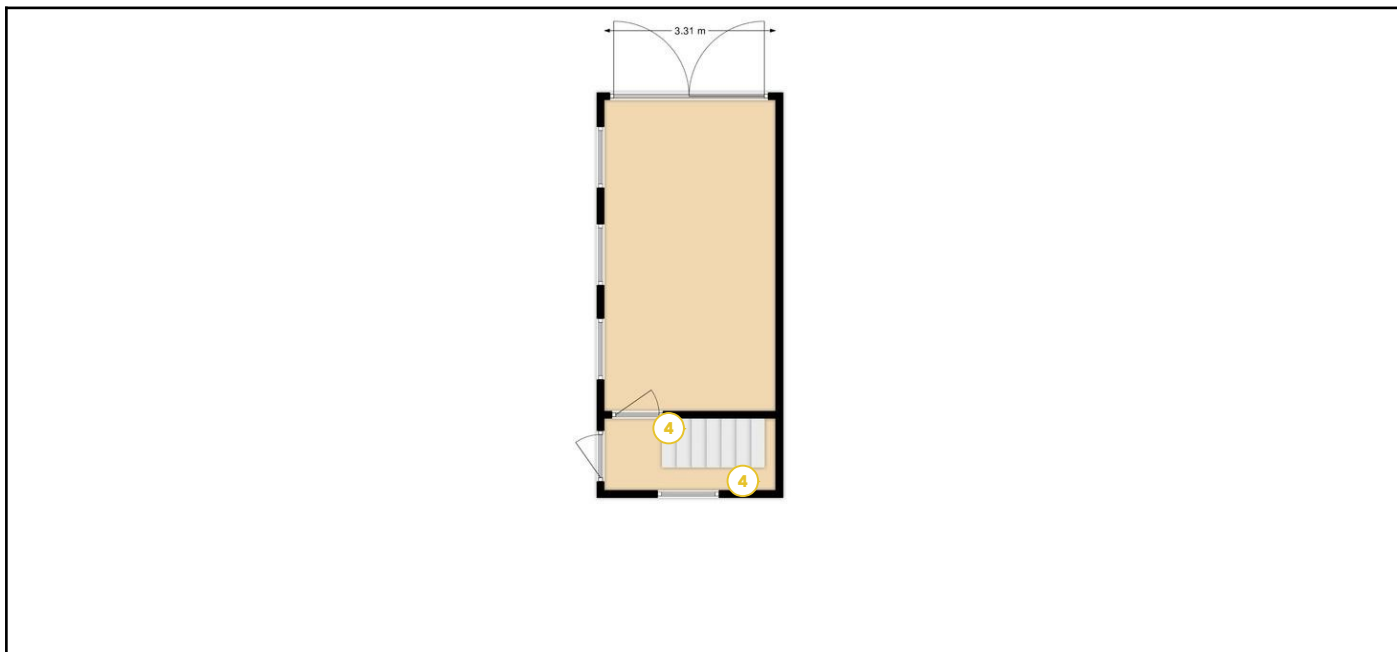
## Plan 2.2: Garage

Beschrijving	Type	Actie
4. Bakeliet	Asbestmateriaal	Zorgvuldig beheren

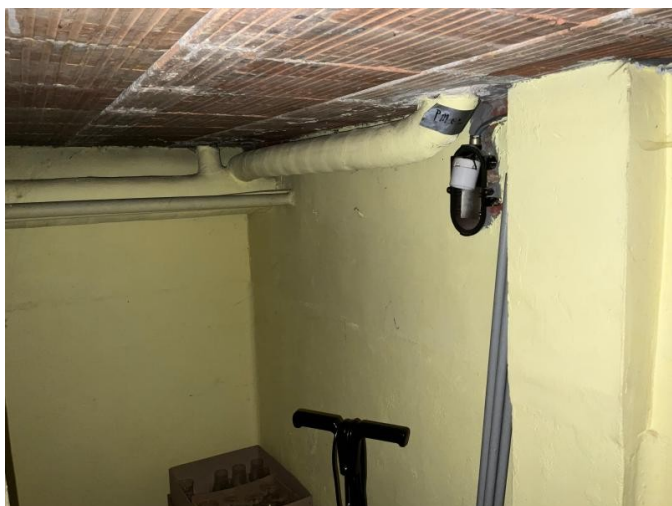
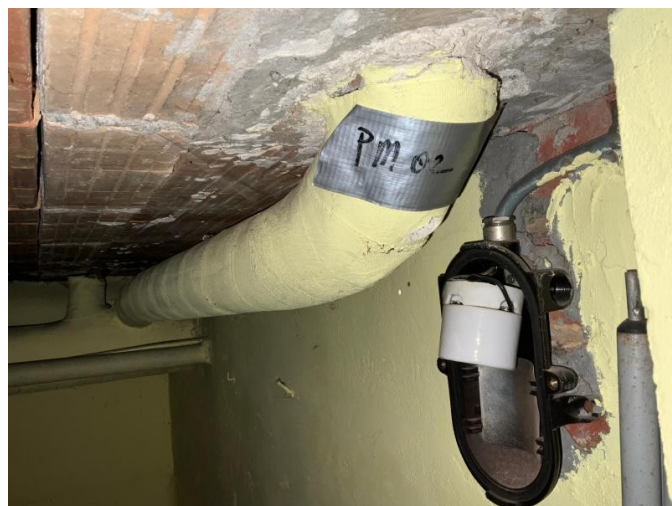
Eindbeoordeling materiaalrisico	Laag materiaalrisico en/of verlaagde kans op vezelvrijgave
---------------------------------	--

Gebondenheid	Categorie 2: niet-hechtgebonden met matrix
Asbestsoort (vezeltype)	Amfibool aanwezig, uitgezonderd crocidoliet
Asbestconcentratie	Laag (< 50%)
Afschermingsgraad van het gehele materiaal	Geheel of deels (ook) vrij aan de binnenlucht
Toestand van het materiaal	Onbeschadigd, niet verweerd

#	Type	Referentie	Resultaat
1.1	Puntmonster	PM02	Amosiet

Beschrijving	Isolatie CV buizen kelder bocht
Omgeving	Binnen
Primaire drager	HVAC infrastructuur en uitrusting
Asbestmateriaal	In-situ afwerkingslagen - Thermische isolatie
Bindmiddel van asbestmateriaal	Gips - kalk
Gebondenheid op basis van bindmiddel	Niet-hechtgebonden
Hoeveelheid (lengte - omtrek - dikte - aantal)	<ul style="list-style-type: none"><li>1,00 m - 30,00 cm - 3,00 cm - 1 stuk</li></ul>

- Verwijder dit asbestmateriaal zo snel mogelijk. Volg de toestand goed op.

- Hermetische zone (erkend asbestverwijderaar)  
Leidingisolatie is een niet hechtgebonden toepassing en mag niet doe-het-zelf verwijderd worden. Aangezien dit niet zonder te scheuren/breken verwijderd kan worden. Bij deze werken komen er steeds asbestvezels vrij in een binnenruimte.

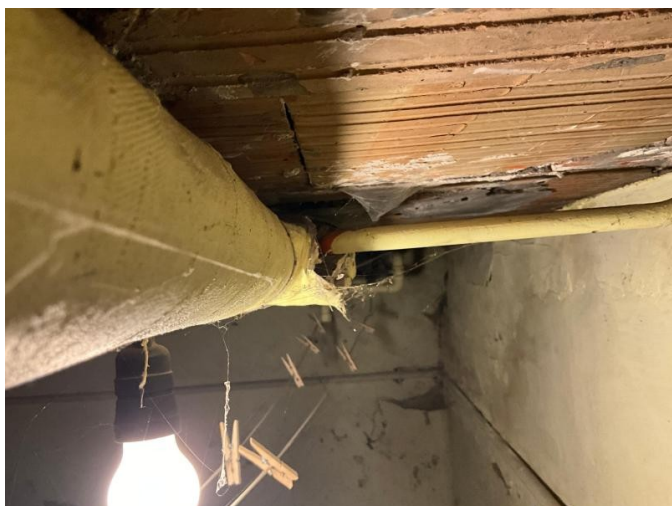
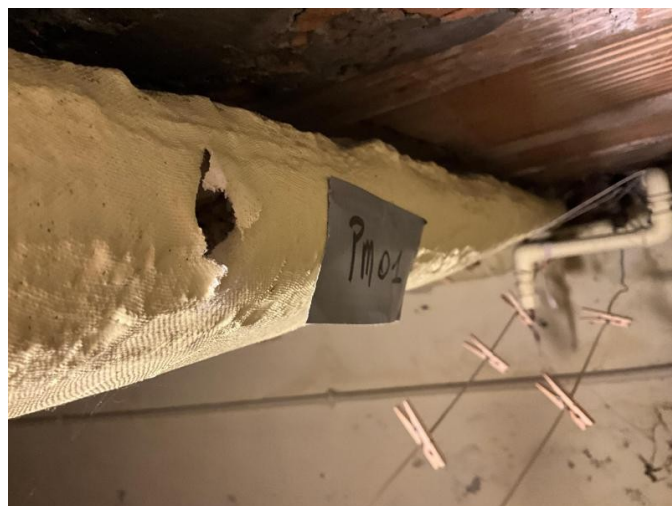
Eindbeoordeling materiaalrisico	Laag materiaalrisico en/of verlaagde kans op vezelvrijgave
---------------------------------	--

Gebondenheid	Categorie 2: niet-hechtgebonden met matrix
Asbestsoort (vezeltype)	Amfibool aanwezig, uitgezonderd crocidoliet
Asbestconcentratie	Laag (< 50%)
Afschermingsgraad van het gehele materiaal	Geheel of deels (ook) vrij aan de binnenlucht
Toestand van het materiaal	Onbeschadigd, niet verweerd

#	Type	Referentie	Resultaat
2.1	Puntmonster	PM01	Amosiet

Beschrijving	Isolatie CV buizen kelder rechte
Omgeving	Binnen
Primaire drager	HVAC infrastructuur en uitrusting
Asbestmateriaal	In-situ afwerkingslagen - Thermische isolatie
Bindmiddel van asbestmateriaal	Gips - kalk
Gebondenheid op basis van bindmiddel	Niet-hechtgebonden
Hoeveelheid (lengte - omtrek - dikte - aantal)	<ul style="list-style-type: none"><li>19,00 m - 30,00 cm - 2,99 cm - 1 stuk</li></ul>

- Verwijder dit asbestmateriaal zo snel mogelijk. Volg de toestand goed op.

- Hermetische zone (erkend asbestverwijderaar)  
Leidingisolatie is een niet hechtgebonden toepassing en mag niet doe-het-zelf verwijderd worden. Aangezien dit niet zonder te scheuren/breken verwijderd kan worden. Bij deze werken komen er steeds asbestvezels vrij in een binnenruimte.

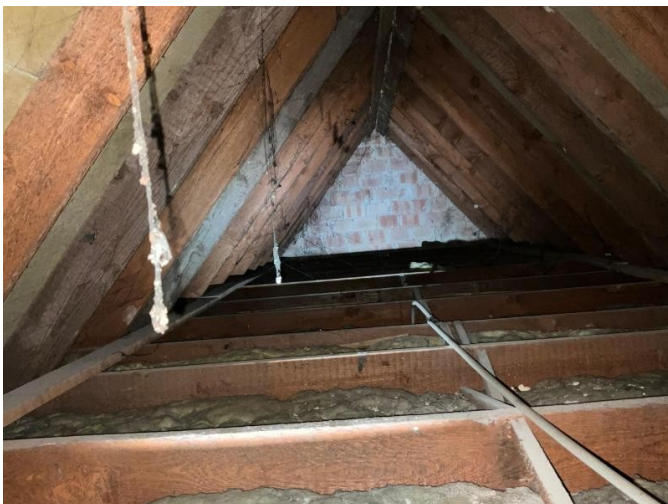
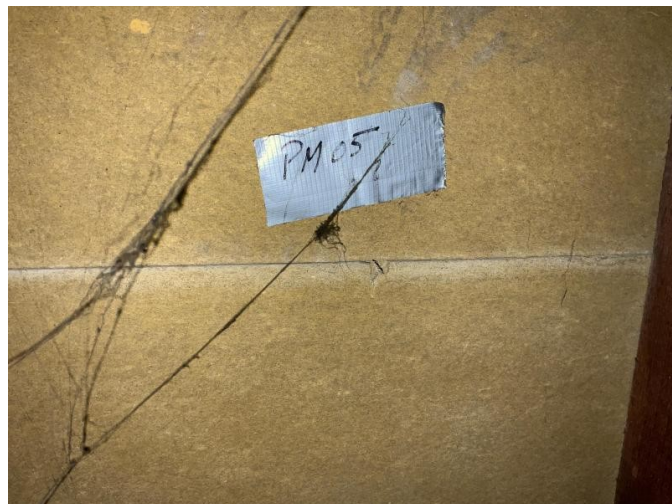
Eindbeoordeling materiaalrisico	Zeer laag materiaalrisico en/of zeer lage kans op vezelvrijgave
---------------------------------	---

Gebondenheid	Categorie 1: hechtgebonden in oorsprong
Asbestsoort (vezeltype)	Alleen chrysotiel
Asbestconcentratie	Laag (< 50%)
Afschermingsgraad van het gehele materiaal	Geheel of deels (ook) vrij aan de binnenlucht
Toestand van het materiaal	Onbeschadigd, niet verweerd

#	Type	Referentie	Resultaat
3.1	Puntmonster	PM05	Chrysotiel

Beschrijving	Onderdak woning
Omgeving	Grenst aan binnen- en buitenlucht
Primaire drager	Schuin dak
Asbestmateriaal	Dak- en gevelbekleding - Plaat
Bindmiddel van asbestmateriaal	Cement
Gebondenheid op basis van bindmiddel	Hecht
Hoeveelheid (oppervlakte - dikte - aantal)	• 478,00 m <sup>2</sup> - 0,50 cm - 1 stuk
Totaal volume	2,39 m <sup>3</sup>

- Verwijder dit asbestmateriaal zo snel mogelijk. Volg de toestand goed op.

- Eenvoudige handelingen: mag via doe-het-zelf of door werknemer(s) met opleidingsattest eenvoudige handelingen  
Menuiserieplaten zijn een hechtgebonden toepassing, deze dienen voorzichtig te worden verwijderd zonder te breken/slijpen om vezelvrijgave te vermijden.

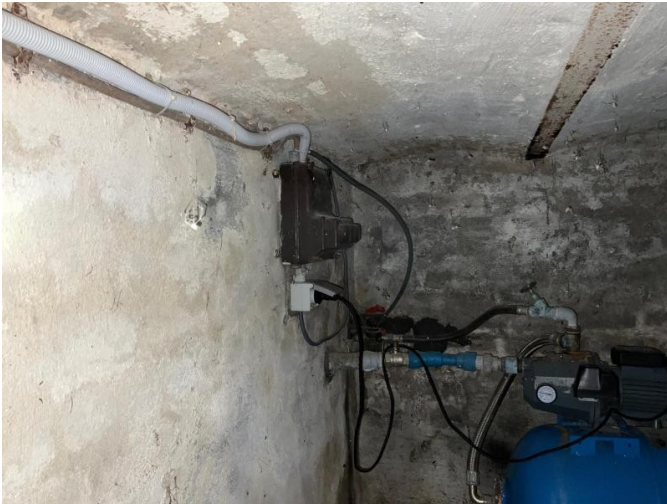
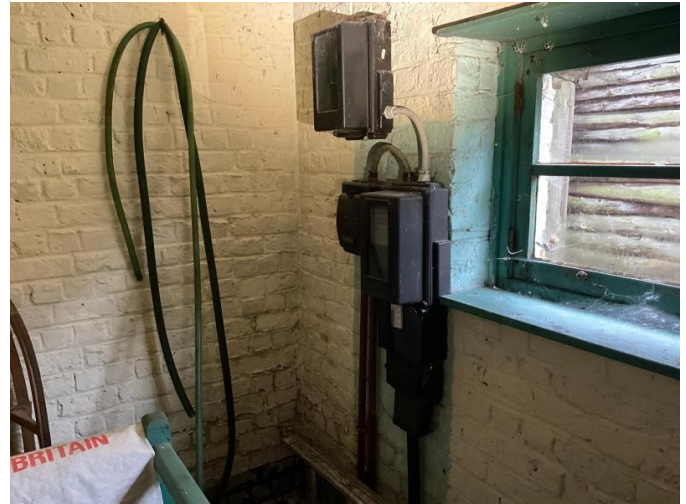
Eindbeoordeling materiaalrisico	Zeer laag materiaalrisico en/of zeer lage kans op vezelvrijgave
---------------------------------	---

Gebondenheid	Categorie 1: hechtgebonden in oorsprong
Asbestsoort (vezeltype)	Alleen chrysotiel
Asbestconcentratie	Laag (< 50%)
Afschermingsgraad van het gehele materiaal	Geheel of deels (ook) vrij aan de binnenlucht
Toestand van het materiaal	Onbeschadigd, niet verweerd

Beschrijving	Bakeliet
Omgeving	Binnen
Primaire drager	Binnenwand
Asbestmateriaal	Plaat, paneel, tablet - Type Bakeliet
Bindmiddel van asbestmateriaal	Kunststof of -hars
Gebondenheid op basis van bindmiddel	Hecht
Hoeveelheid (oppervlakte - dikte - aantal)	• 2,00 m <sup>2</sup> - 15,00 cm - 1 stuk
Totaal volume	0,30 m <sup>3</sup>
Eenvoudig bereikbaar	Ja
Bevestigingswijze	• Geschroefd
Identificatiemethode	Vaststelling zonder monsternamen

Zorgvuldig beheren

- Verwijder dit asbestmateriaal zo snel mogelijk. Volg de toestand goed op.

- Eenvoudige handelingen: mag via doe-het-zelf of door werknemer(s) met opleidingsattest eenvoudige handelingen  
Elektrisch materiaal uit bakeliet zijn hechtgebonden toepassingen. Deze dienen voorzichtig te worden verwijderd zonder te breken.

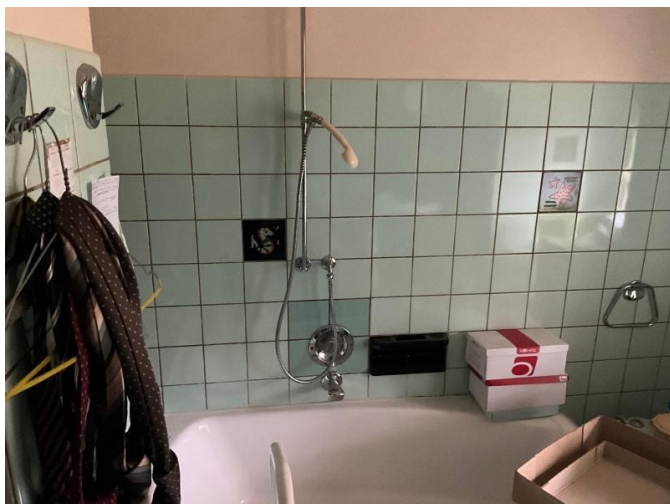
De lijmlaag van de tegels kon zonder schade niet visueel worden vastgesteld en niet geanalyseerd worden.

Identificatiemethode	Redelijk vermoeden
Primaire drager	Binnenwand
(Asbest)materiaal	In-situ afwerkingslagen - Lijmlaag
Bindmiddel	Lijm
Gebondenheid bindmiddel	Hecht

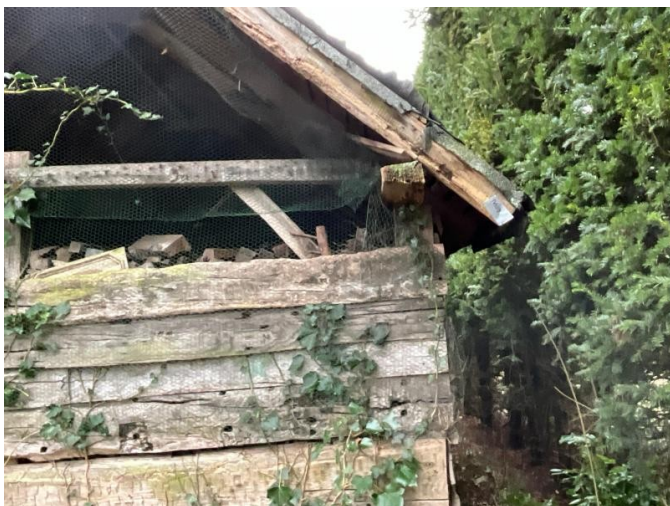
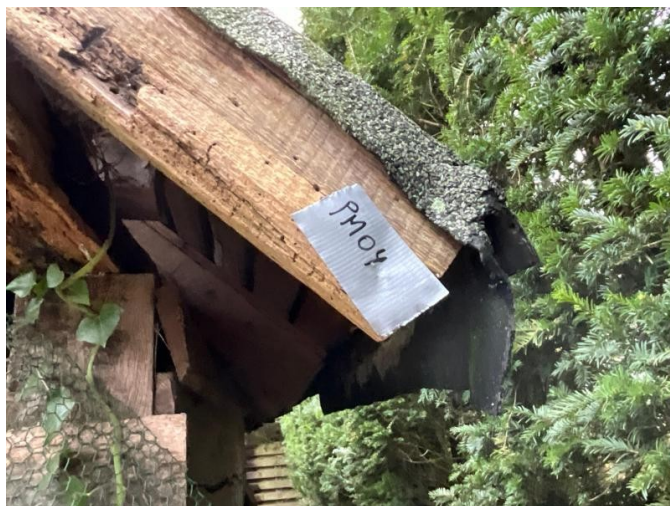
## Fiche 6: Onderdak houtmijt

Geen asbest

#	Type	Referentie	Resultaat
6.1	Puntmonster	PM04	Geen asbest

Beschrijving	Onderdak houtmijt
Omgeving	Grenst aan binnen- en buitenlucht
Primaire drager	Schuin dak
Bindmiddel van materiaal	Bitumen (roofing, teer, asfalt)

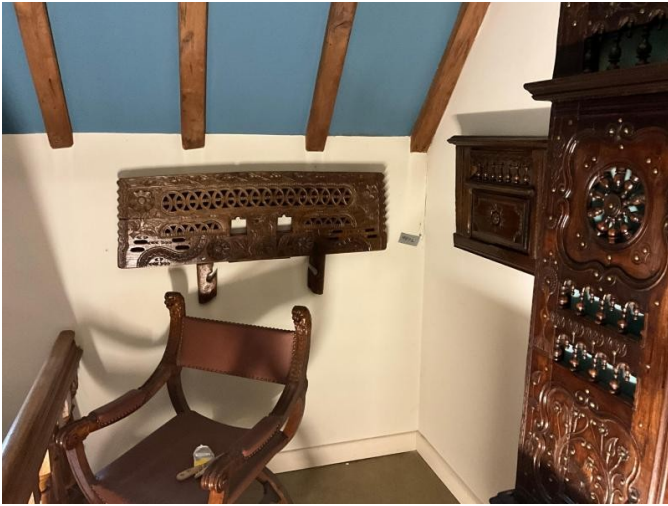
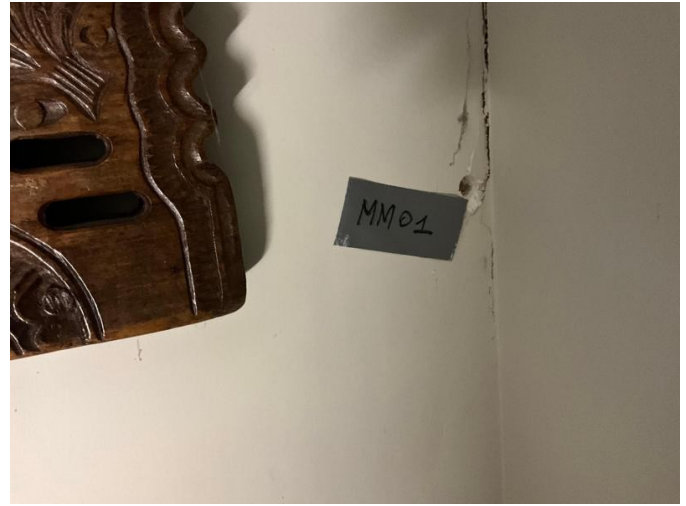
## Fiche 7: Pleisterwerk muren

Geen asbest

#	Type	Referentie	Resultaat
7.1	Mengmonster	MM01	Geen asbest

Beschrijving	Pleisterwerk muren
Omgeving	Binnen
Primaire drager	Binnenwand

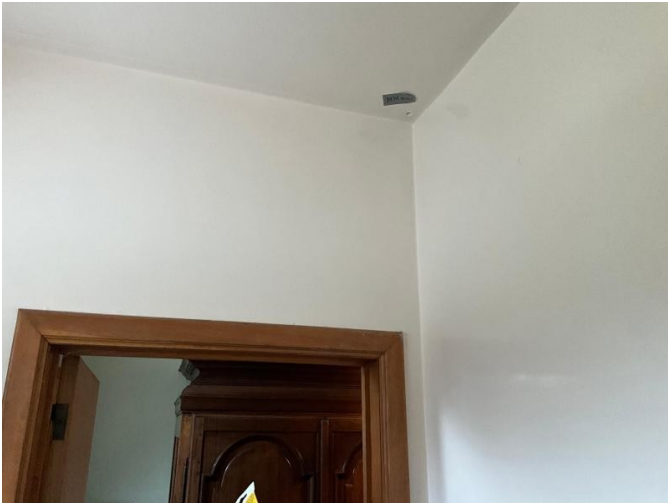
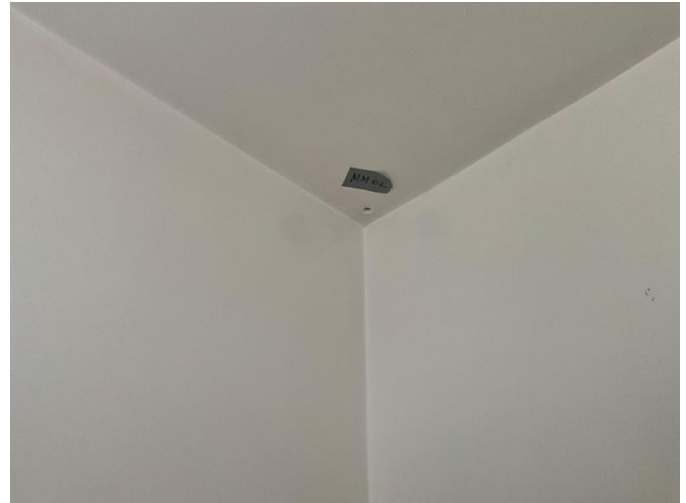
## Fiche 8: Pleisterwerk plafonds

Geen asbest

#	Type	Referentie	Resultaat
8.1	Mengmonster	MM02	Geen asbest

Beschrijving	Pleisterwerk plafonds
Omgeving	Binnen
Primaire drager	Plafond

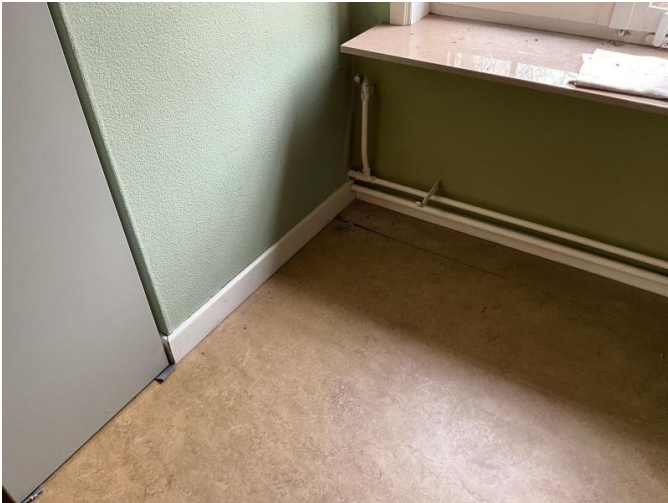
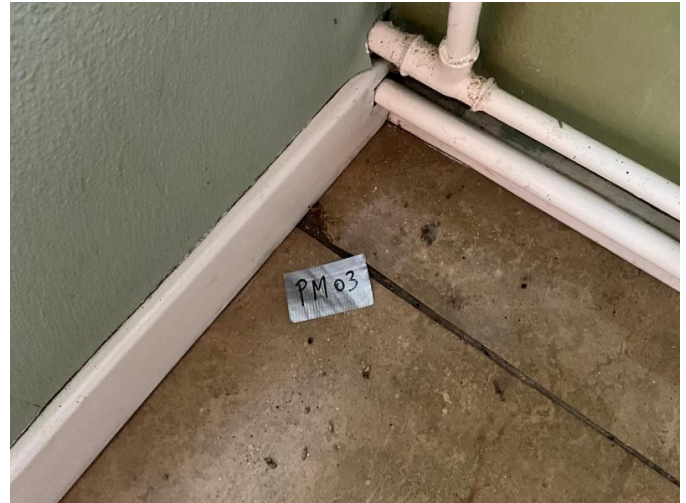
## Fiche 9: Balatum Vloer +1

Geen asbest

#	Type	Referentie	Resultaat
9.1	Puntmonster	PM03	Geen asbest

Beschrijving	Balatum Vloer +1
Omgeving	Binnen
Primaire drager	Vloer
Bindmiddel van materiaal	Kunststof of -hars
