Asbestinventarisatetest

Snepstraat 1, 9810 Nazareth

Attestnummer : 20240131-000064.000

Uitgegeven op : 31.01.2024

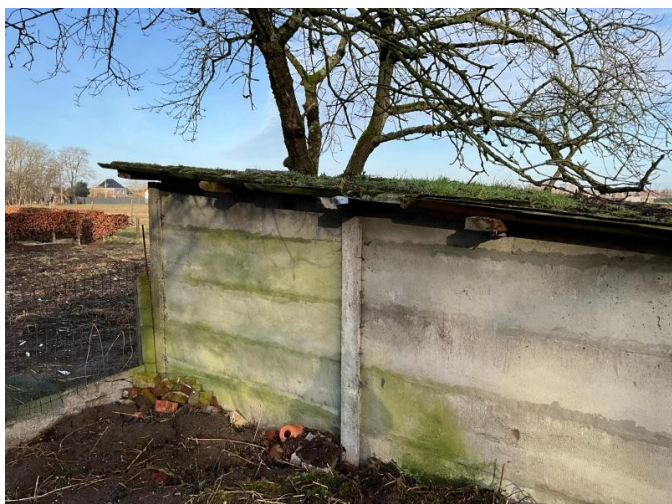
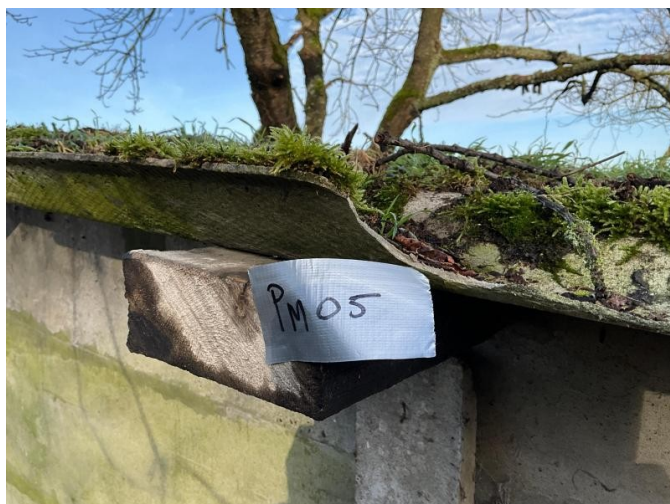
Eindbeoordeling materiaalrisico	Hoog materiaalrisico en/of hoge kans op vezelvrijgave
---------------------------------	---

Gebondenheid	Categorie 1: hechtgebonden in oorsprong
Asbestsoort (vezeltype)	Crocidoliet aanwezig
Asbestconcentratie	Laag (< 50%)
Afschermingsgraad van het gehele materiaal	Geheel of deels (ook) vrij aan de binnenlucht
Toestand van het materiaal	Matig beschadigd, matig verweerd

#	Type	Referentie	Resultaat
1.1	Puntmonster	PM05	Chrysotiel, Crocidoliet

Beschrijving	Golfplaten
Omgeving	Grenst aan binnen- en buitenlucht
Primaire drager	Schuin dak
Asbestmateriaal	Dak- en gevelbekleding - Golfplaat
Bindmiddel van asbestmateriaal	Cement
Gebondenheid op basis van bindmiddel	Hecht
Hoeveelheid (oppervlakte - aantal)	• 33,00 m ² - 1 stuk
Totale oppervlakte	33,00 m ²

Dringend verwijderen

- Verwijder dit asbestmateriaal zo snel mogelijk. Volg de toestand goed op.

- Eenvoudige handelingen: mag via doe-het-zelf of door werknemer(s) met opleidingsattest eenvoudige handelingen
Golfplaten zijn een hechtgebonden toepassing, deze dienen voorzichtig te worden verwijderd zonder te breken/slijpen om vezelvrijgave te vermijden. De ruimte of het materiaal die zich onder de golfplaten bevindt kan mogelijk gecontamineerd zijn door vezelvrijgave van deze toepassing.

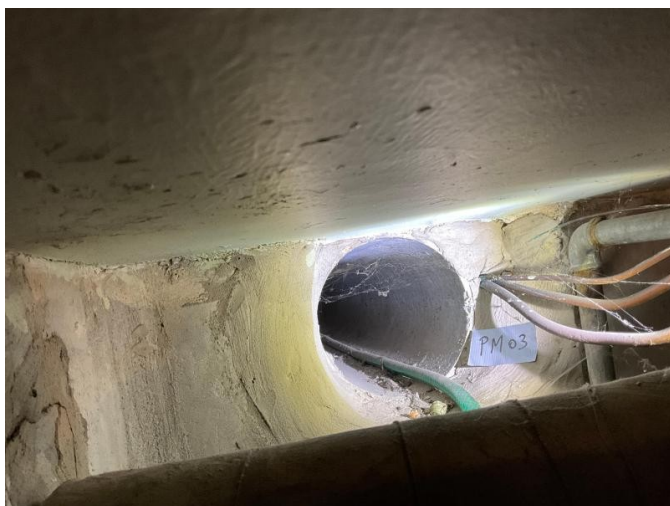
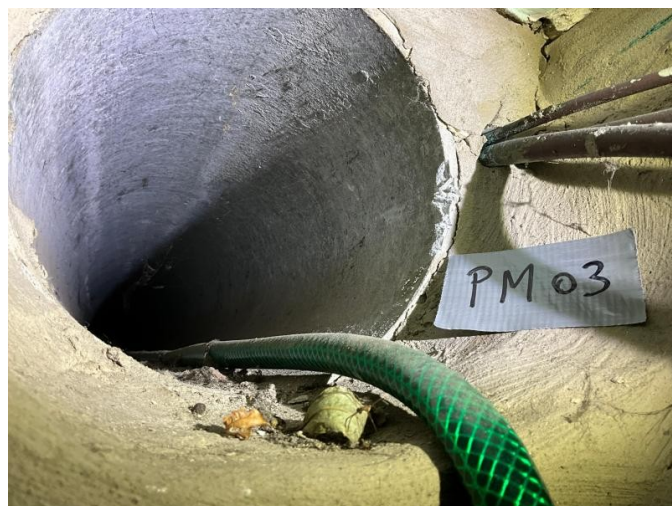
Eindbeoordeling materiaalrisico	Laag materiaalrisico en/of verlaagde kans op vezelvrijgave
---------------------------------	--

Gebondenheid	Categorie 1: hechtgebonden in oorsprong
Asbestsoort (vezeltype)	Crocidoliet aanwezig
Asbestconcentratie	Laag (< 50%)
Afschermingsgraad van het gehele materiaal	Geheel of deels (ook) vrij aan de binnenlucht
Toestand van het materiaal	Onbeschadigd, niet verweerd

#	Type	Referentie	Resultaat
2.1	Puntmonster	PM03	Chrysotiel, Crocidoliet

Beschrijving	Verluchtingsbuis badkamer/kelder
Omgeving	Binnen
Primaire drager	Sanitaire infrastructuur en uitrusting (toe- en afvoer)
Asbestmateriaal	Verloren bekisting - Buis, koker
Bindmiddel van asbestmateriaal	Cement
Gebondenheid op basis van bindmiddel	Hecht
Hoeveelheid (lengte - omtrek - dikte - aantal)	• 5,60 m - 40,00 cm - 1,00 cm - 1 stuk

Zorgvuldig beheren

- Verwijder dit asbestmateriaal zo snel mogelijk. Volg de toestand goed op.

- Eenvoudige handelingen: enkel door erkend asbestverwijderaar
De asbestcementen bus is een hechtgebonden toepassing. Deze dient voorzichtig te worden verwijderd, zonder de bus te breken of er in te slijpen. Maar doordat deze is ingegoten in de grond zal dit niet mogelijk zijn om zijn geheel te verwijderen.

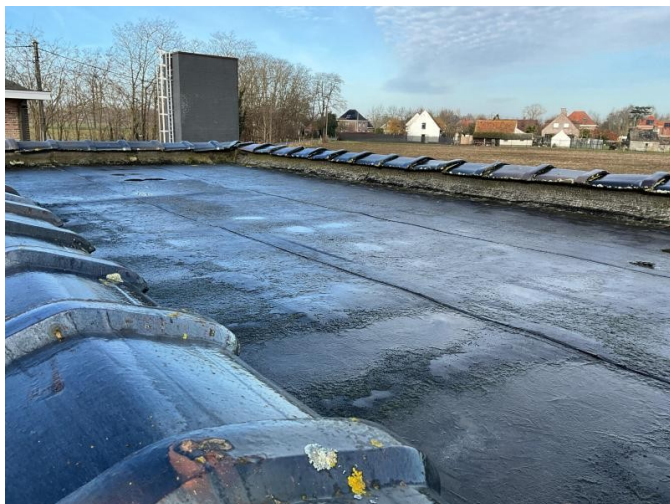
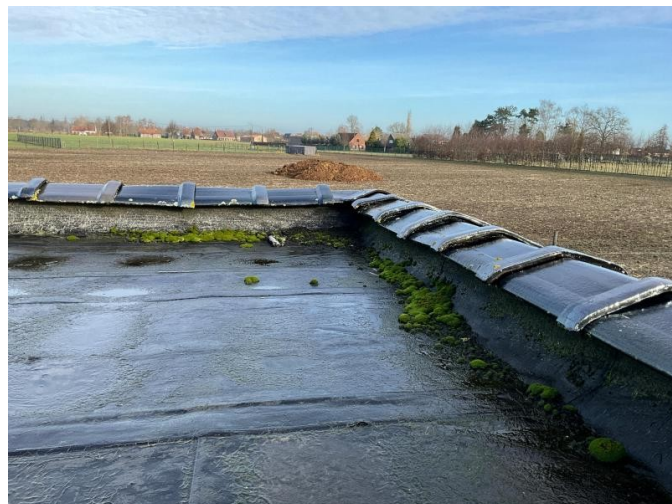
Eindbeoordeling materiaalrisico	Laag materiaalrisico en/of verlaagde kans op vezelvrijgave
---------------------------------	--

Gebondenheid	Categorie 1: hechtgebonden in oorsprong
Asbestsoort (vezeltype)	Alleen chrysotiel
Asbestconcentratie	Laag (< 50%)
Afschermingsgraad van het gehele materiaal	Geheel of deels vrij aan de buitenlucht
Toestand van het materiaal	Licht beschadigd, licht verweerd. Intact materiaal type Pical – asbestboard of categorie III 'gebondenheid'

Beschrijving	Roofing garage
Omgeving	Buiten
Primaire drager	Plat dak
Asbestmateriaal	Dak- en gevelbekleding - Roofing
Bindmiddel van asbestmateriaal	Bitumen (roofing, teer, asfalt)
Gebondenheid op basis van bindmiddel	Hecht
Hoeveelheid (oppervlakte - aantal)	• 36,00 m ² - 1 stuk
Totale oppervlakte	36,00 m ²
Eenvoudig bereikbaar	Ja

Zorgvuldig beheren

- Zorg voor een veilig beheer. Vermijd het beschadigen van het asbestmateriaal. Controleer de toestand jaarlijks op wijzigingen.

- Eenvoudige handelingen: enkel door erkend asbestverwijderaar
Roofing mag, gezien dit niet zonder te scheuren/breken verwijderd kan worden, niet doe-het-zelf verwijderd worden. Er komen hier steeds asbestvezels bij vrij.

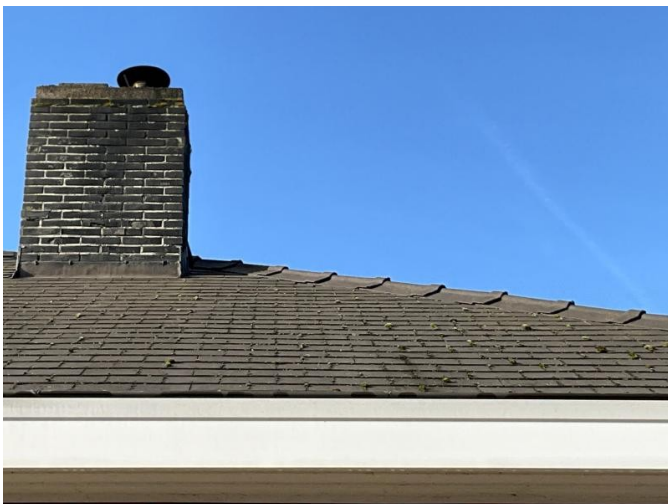
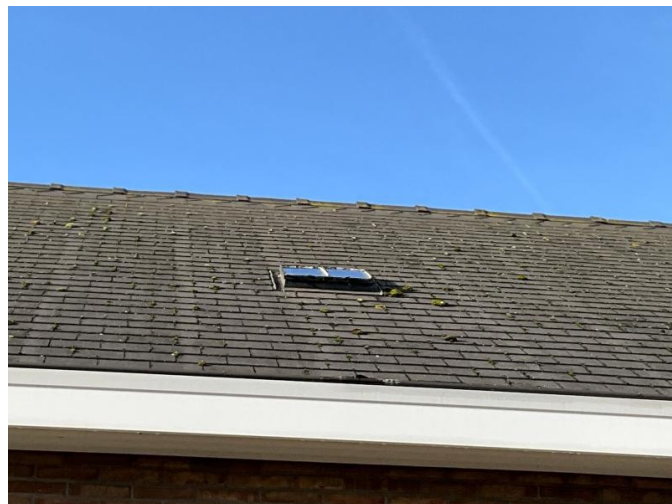
Eindbeoordeling materiaalrisico	Laag materiaalrisico en/of verlaagde kans op vezelvrijgave
---------------------------------	--

Gebondenheid	Categorie 1: hechtgebonden in oorsprong
Asbestsoort (vezeltype)	Alleen chrysotiel
Asbestconcentratie	Laag (< 50%)
Afschermingsgraad van het gehele materiaal	Geheel of deels (ook) vrij aan de binnenlucht
Toestand van het materiaal	Licht beschadigd, licht verweerd. Intact materiaal type Pical – asbestboard of categorie III 'gebondenheid'

Beschrijving	Roofing woning
Omgeving	Grenst aan binnen- en buitenlucht
Primaire drager	Schuin dak
Asbestmateriaal	Dak- en gevelbekleding - Roofing
Bindmiddel van asbestmateriaal	Bitumen (roofing, teer, asfalt)
Gebondenheid op basis van bindmiddel	Hecht
Hoeveelheid (oppervlakte - aantal)	• 180,00 m ² - 1 stuk
Totale oppervlakte	180,00 m ²
Eenvoudig bereikbaar	Ja

Zorgvuldig beheren

- Zorg voor een veilig beheer. Vermijd het beschadigen van het asbestmateriaal. Controleer de toestand jaarlijks op wijzigingen.

- Eenvoudige handelingen: enkel door erkend asbestverwijderaar
Roofing mag, gezien dit niet zonder te scheuren/breken verwijderd kan worden, niet doe-het-zelf verwijderd worden. Er komen hier steeds asbestvezels bij vrij.

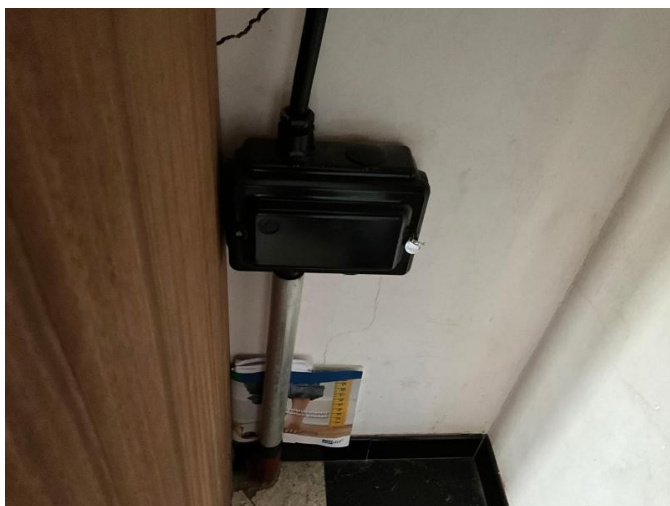
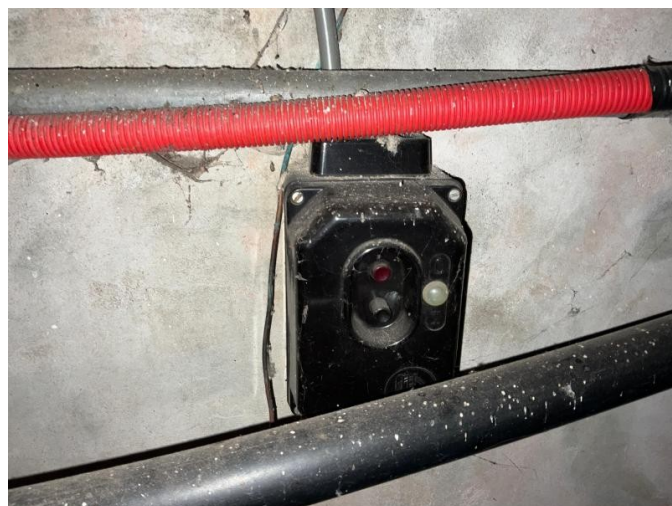
Eindbeoordeling materiaalrisico	Zeer laag materiaalrisico en/of zeer lage kans op vezelvrijgave
---------------------------------	---

Gebondenheid	Categorie 1: hechtgebonden in oorsprong
Asbestsoort (vezeltype)	Alleen chrysotiel
Asbestconcentratie	Laag (< 50%)
Afschermingsgraad van het gehele materiaal	Geheel of deels (ook) vrij aan de binnenlucht
Toestand van het materiaal	Onbeschadigd, niet verweerd

Beschrijving	Bakeliet elektrisch materiaal
Omgeving	Binnen
Primaire drager	Communicatie en elektrische infrastructuur en uitrusting
Asbestmateriaal	Plaat, paneel, tablet - Type Bakeliet
Bindmiddel van asbestmateriaal	Kunststof of -hars
Gebondenheid op basis van bindmiddel	Hecht
Hoeveelheid (oppervlakte - dikte - aantal)	• 1,00 m ² - 15,00 cm - 1 stuk
Totaal volume	0,15 m ³
Eenvoudig bereikbaar	Ja
Bevestigingswijze	• Geschroefd

Identificatiemethode	Vaststelling zonder monstername
Destructieve handeling voor identificatie	Nee
Opmerking	Het betreft al het oud elektrisch (schakel)materieel van bakeliet (bvb; schakelaars/klemmendozen/stopcontacten/lamphouders...).

Zorgvuldig beheren

- Verwijder dit asbestmateriaal zo snel mogelijk. Volg de toestand goed op.

- Eenvoudige handelingen: mag via doe-het-zelf of door werknemer(s) met opleidingsattest eenvoudige handelingen
Elektrisch materiaal uit bakeliet zijn hechtgebonden toepassingen. Deze dienen voorzichtig te worden verwijderd zonder te breken.

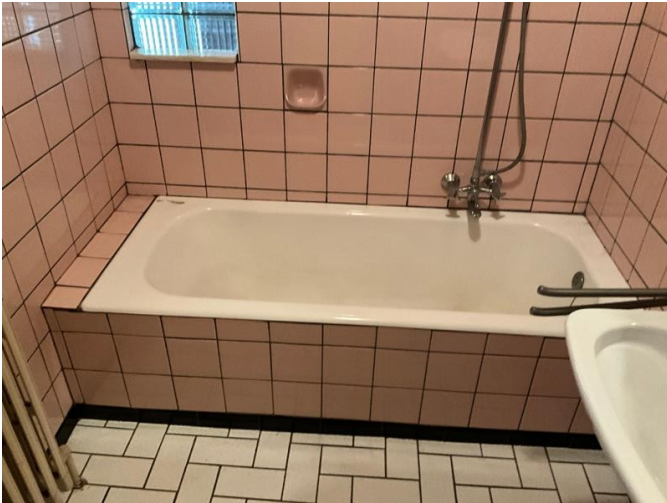
De gebruikte tegelijm van faiencetegels kan asbest bevatten, het betreft een niet-destructief onderzoek, daardoor kon deze niet visueel vastgesteld of bemonsterd worden.

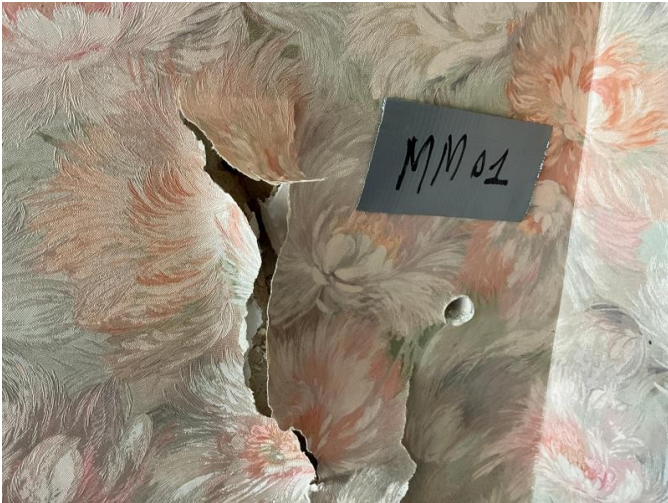
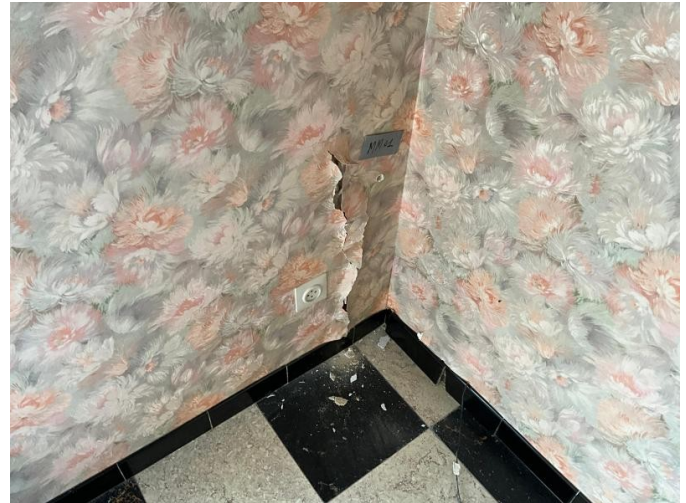
Fiche 8: Pleisterwerk muren

Geen asbest

#	Type	Referentie	Resultaat
8.1	Mengmonster	MM01	Geen asbest

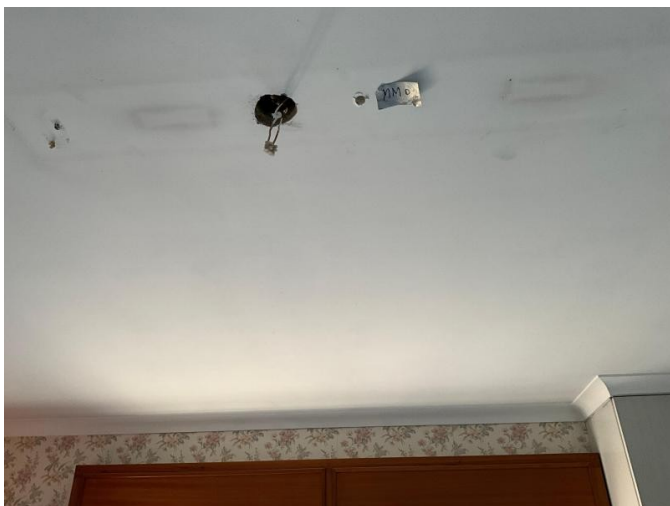
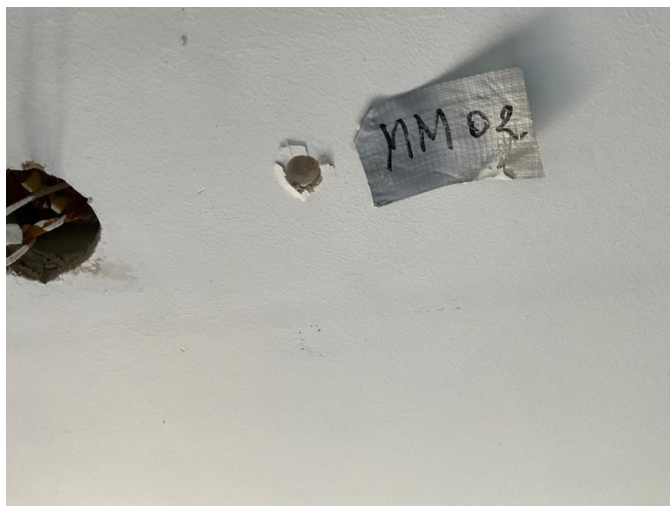
Fiche 9: Pleisterwerk plafonds

Geen asbest

#	Type	Referentie	Resultaat
9.1	Mengmonster	MM02	Geen asbest

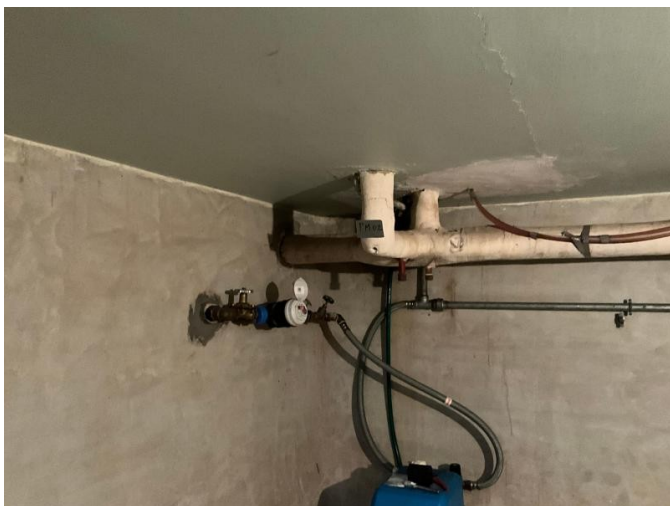
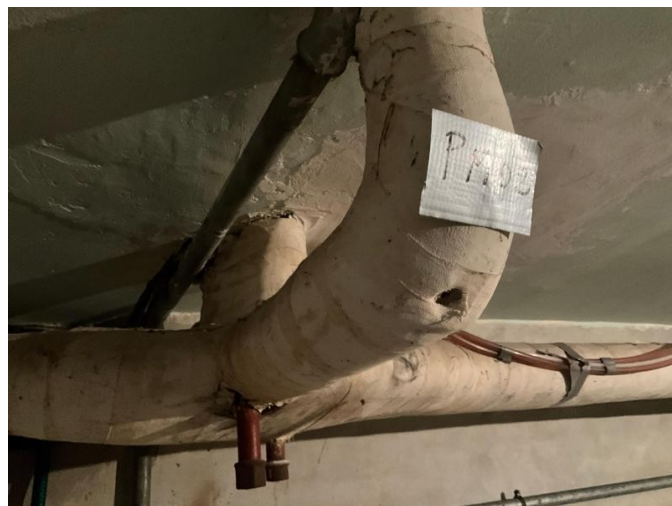
Geen asbest

#	Type	Referentie	Resultaat
10.1	Puntmonster	PM02	Geen asbest

Beschrijving	Pleisterisolatie CV buizen bocht
Omgeving	Binnen
Primaire drager	HVAC infrastructuur en uitrusting
Bindmiddel van materiaal	Gips - kalk

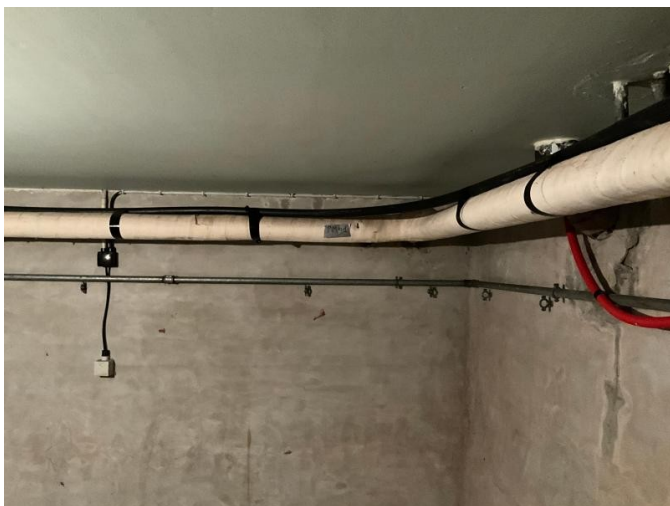
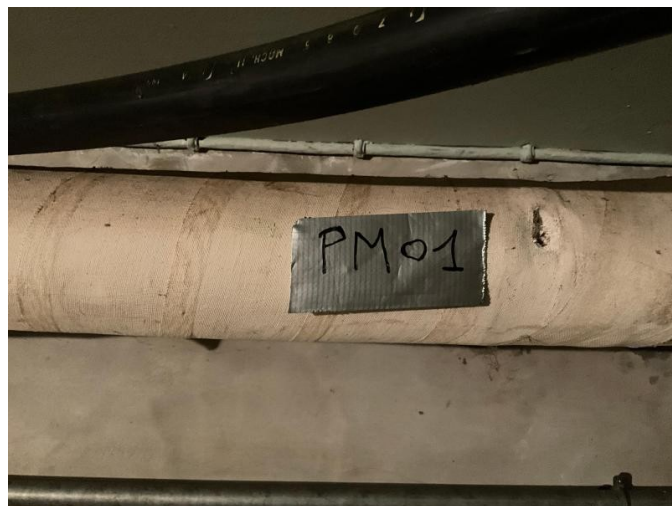
Geen asbest

#	Type	Referentie	Resultaat
11.1	Puntmonster	PM01	Geen asbest

Beschrijving	Pleisterisolatie CV buizen recht
Omgeving	Binnen
Primaire drager	HVAC infrastructuur en uitrusting
Bindmiddel van materiaal	Gips - kalk
