Asbestinventarisatetest

Lindenpark 12, 9831 Sint-Martens-Latem

Attestnummer : 20240307-000025.000

Uitgegeven op : 07.03.2024

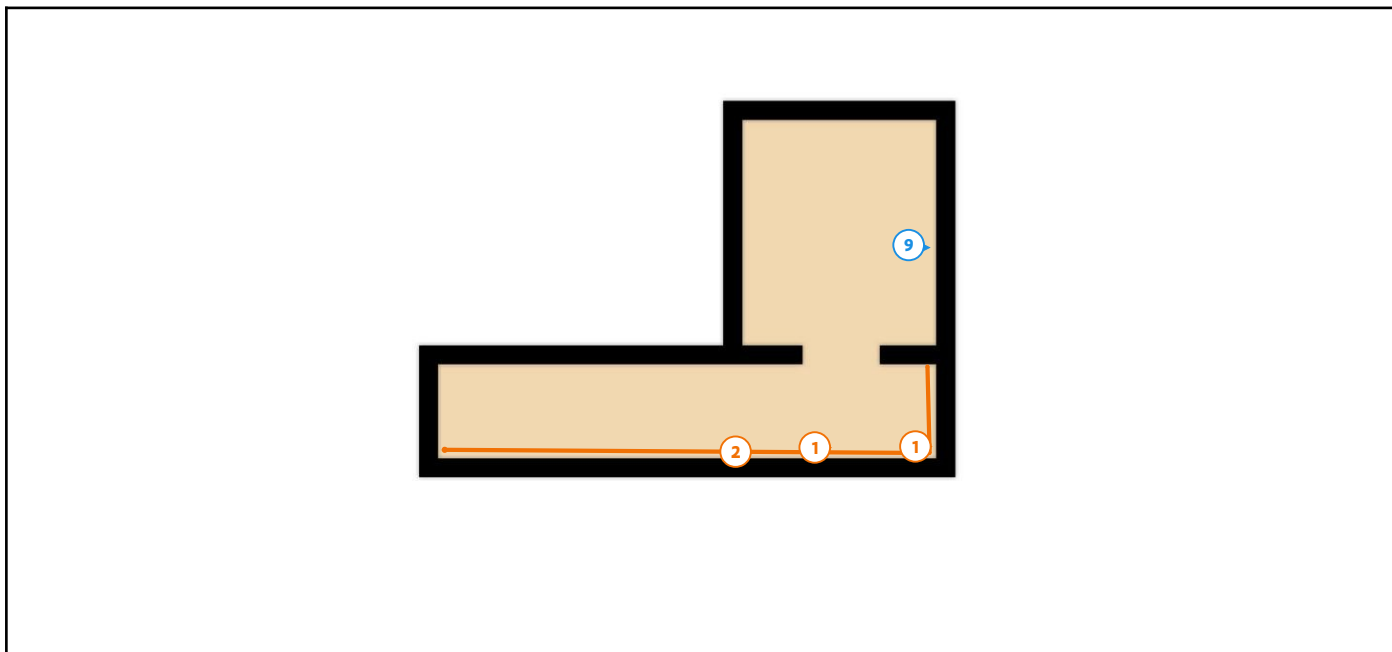
Plan 1.1: Kelder

Beschrijving	Type	Actie
1. Gipsisolatie bochten	Asbestmateriaal	Verwijderen
2. Gipsisolatie kelder recht	Asbestmateriaal	Verwijderen
9. Schouwschuif stooklokaal kelder	Geen asbest	-

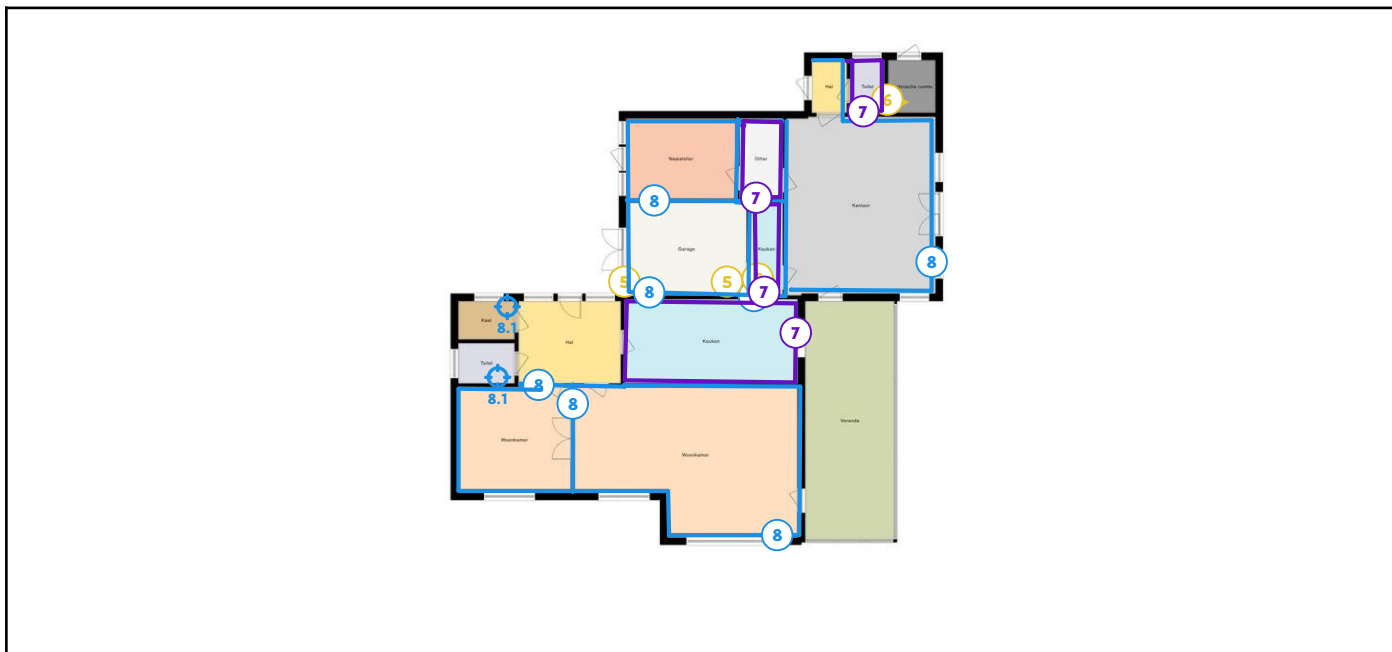
Plan 1.2: GLV muren

Beschrijving	Type	Actie
5. Bakeliet	Asbestmateriaal	Zorgvuldig beheren
6. Schouwschuif technisch lokaal zwembad	Asbestmateriaal	Zorgvuldig beheren
7. Tegelwerk Faience	Advies	-
8. Pleisterwerk muren	Geen asbest	-
8.1 Code: MM01	Mengmonster	-

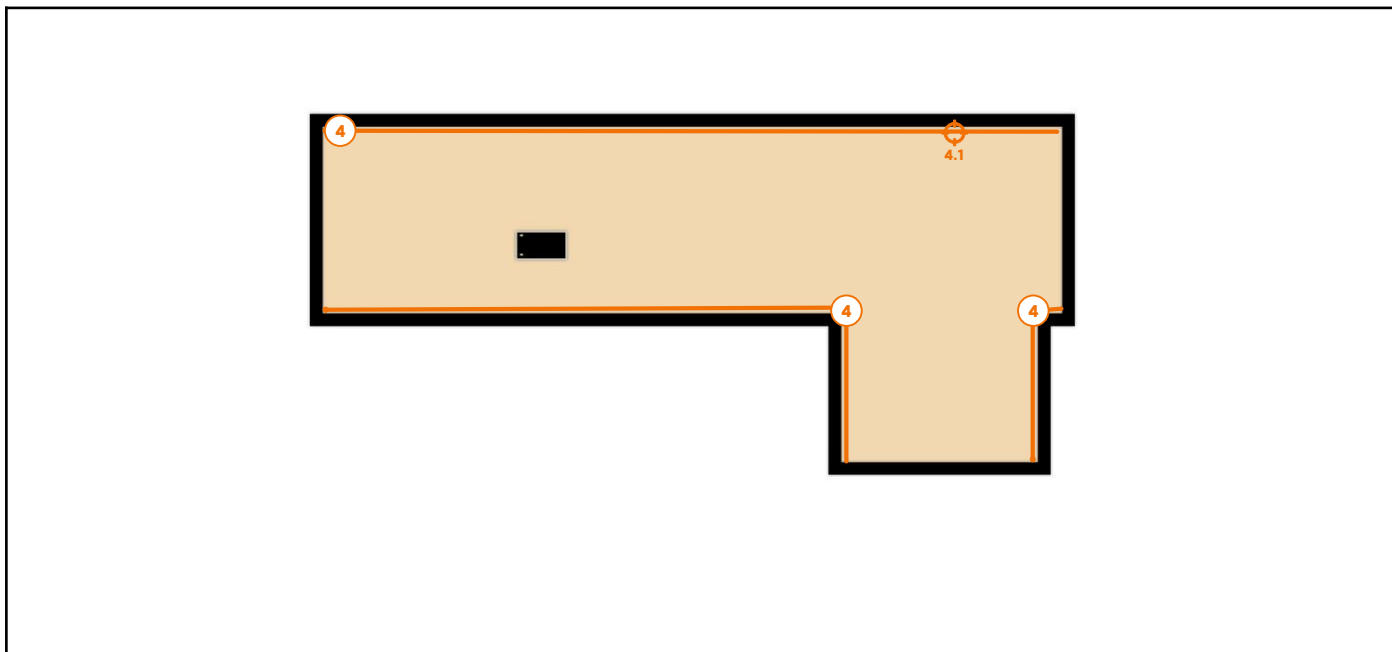
Plan 1.6: Zolder

Beschrijving	Type	Actie
4. Onderdak	Asbestmateriaal	Verwijderen
4.1 Code: PM04	Puntmonster	-

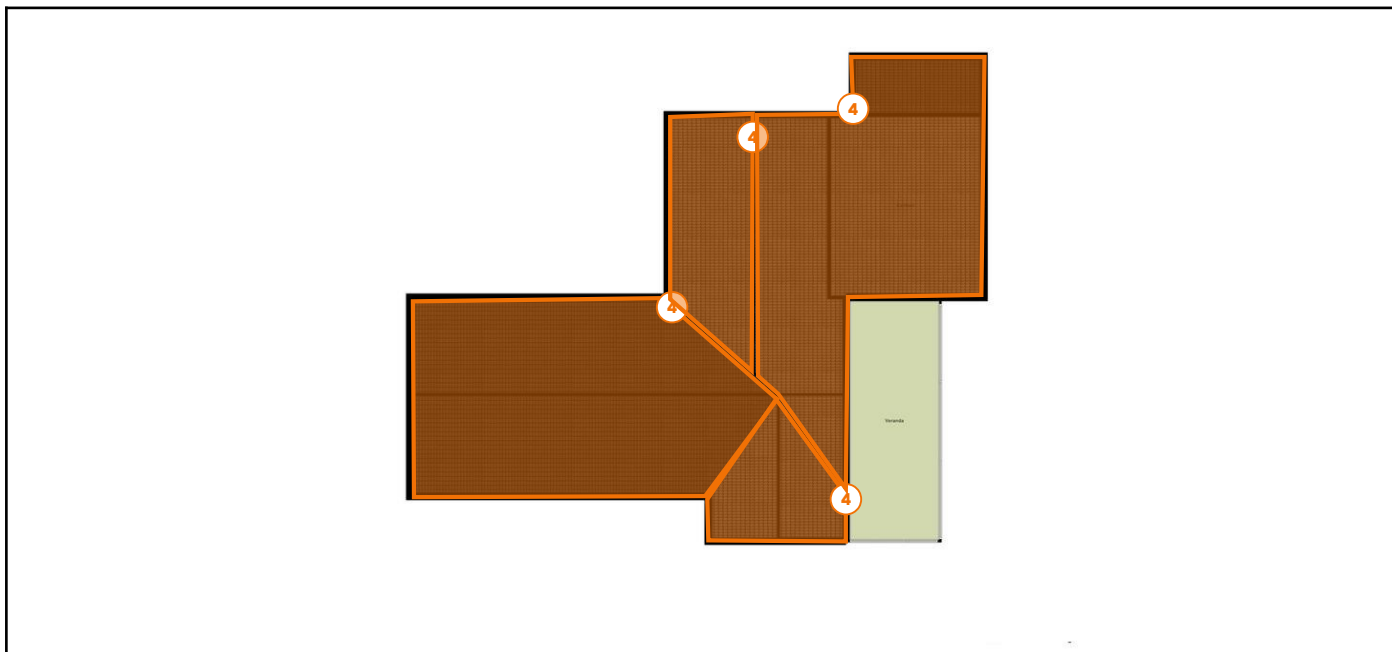
Plan 1.7: Daken

Beschrijving	Type	Actie
4. Onderdak	Asbestmateriaal	Verwijderen

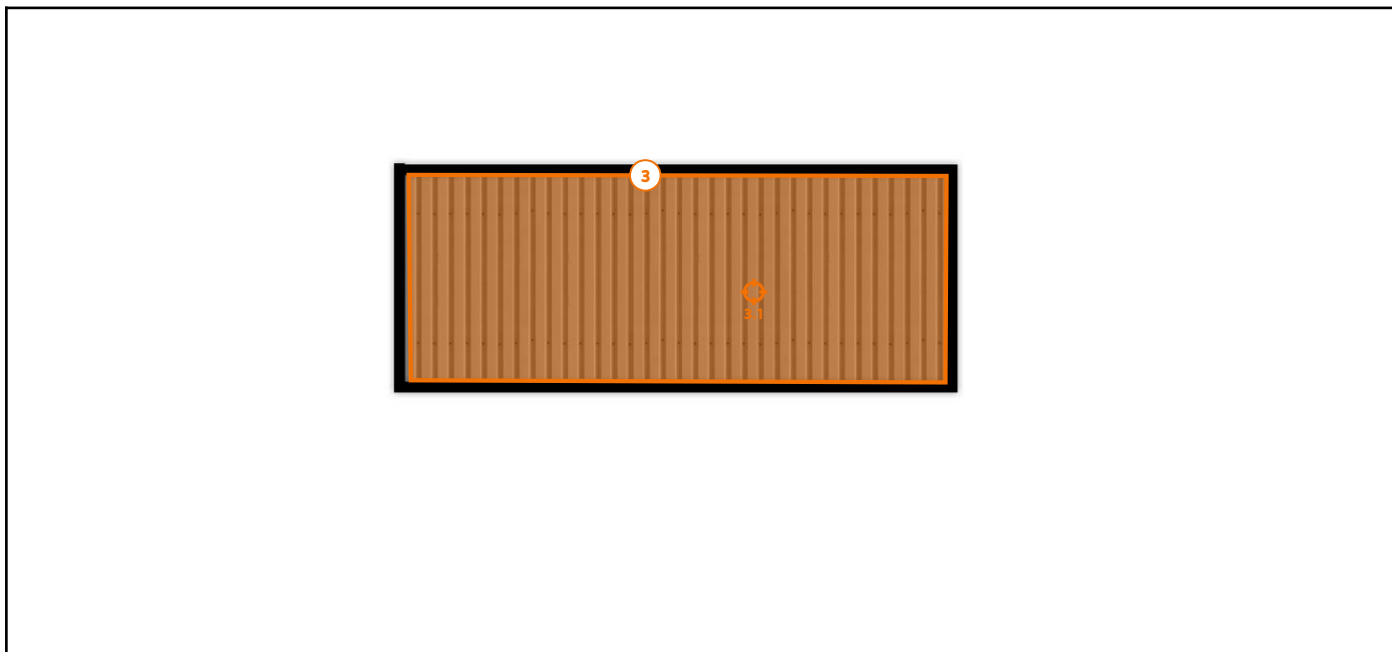
Plan 2.2: Tuinhuis dak

Beschrijving	Type	Actie
3. Golfplaat	Asbestmateriaal	Verwijderen
3.1 Code: PM03	Puntmonster	-

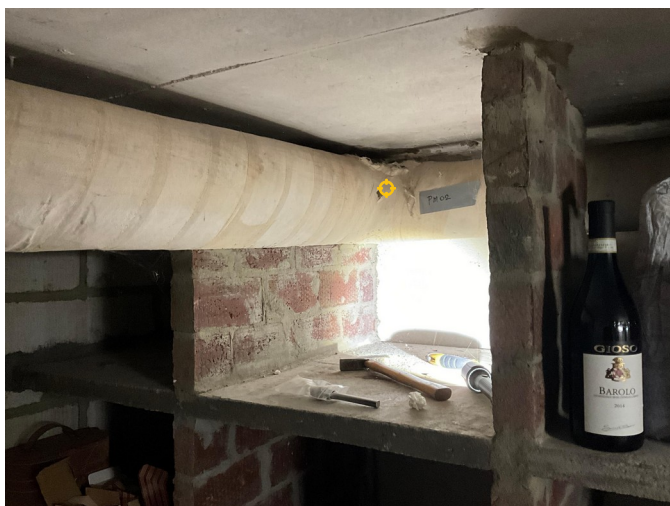
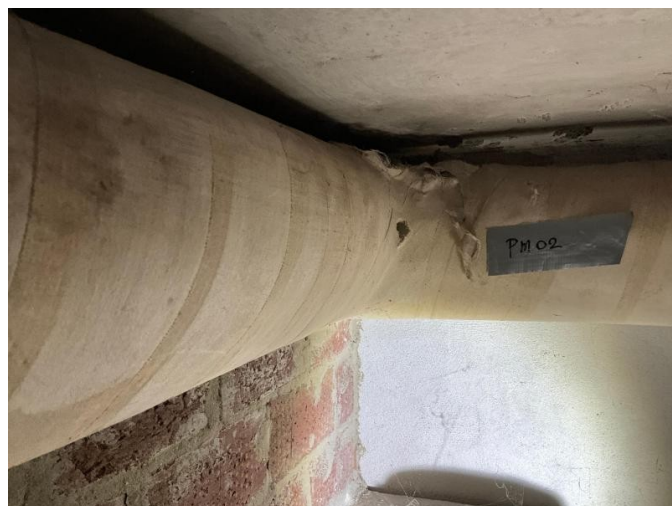
Het asbestmateriaal valt onder de mijlpaal van 2034.

Eindbeoordeling materiaalrisico	Laag materiaalrisico en/of verlaagde kans op vezelvrijgave
---------------------------------	--

Gebondenheid	Categorie 2: niet-hechtgebonden met matrix
Asbestsoort (vezeltype)	Amfibool aanwezig, uitgezonderd crocidoliet
Asbestconcentratie	Laag (< 50%)
Afschermingsgraad van het gehele materiaal	Geheel of deels (ook) vrij aan de binnenlucht
Toestand van het materiaal	Onbeschadigd, niet verweerd

#	Type	Referentie	Resultaat
1.1	Puntmonster	PM02	Amosiet

Beschrijving	Gipsisolatie bochten
Omgeving	Binnen
Primaire drager	HVAC infrastructuur en uitrusting
Asbestmateriaal	In-situ afwerkingslagen - Thermische isolatie
Bindmiddel van asbestmateriaal	Gips - kalk
Gebondenheid op basis van bindmiddel	Niet-hechtgebonden
Hoeveelheid (lengte - omtrek - dikte - aantal)	<ul style="list-style-type: none">30,00 m - 40,00 cm - 3,00 cm - 1 stuk

- Verwijder dit asbestmateriaal zo snel mogelijk. Volg de toestand goed op.

- Hermetische zone (erkend asbestverwijderaar)
Leidingisolatie is een niet hechtgebonden toepassing en mag niet doe-het-zelf verwijderd worden. Aangezien dit niet zonder te scheuren/breken verwijderd kan worden. Bij deze werken komen er steeds asbestvezels vrij in een binnenruimte.

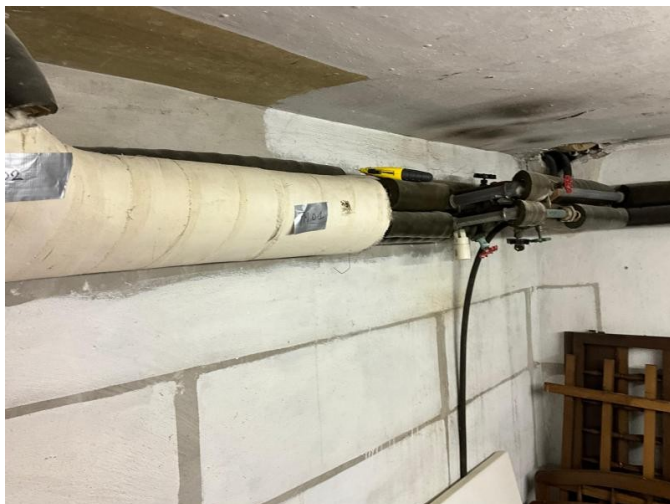
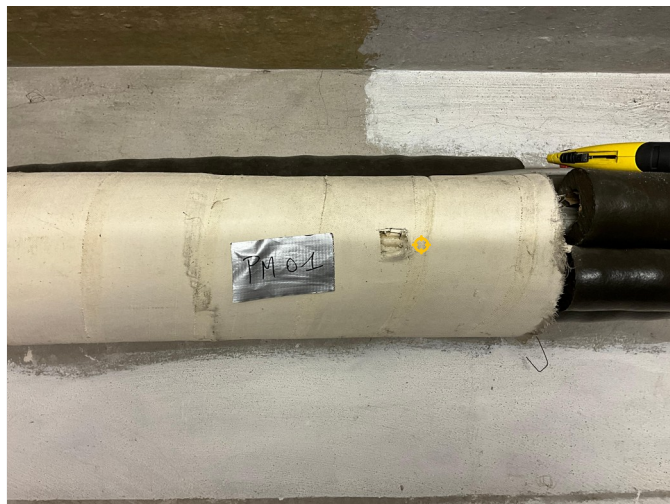
Het asbestmateriaal valt onder de mijlpaal van 2034.

Eindbeoordeling materiaalrisico	Laag materiaalrisico en/of verlaagde kans op vezelvrijgave
---------------------------------	--

Gebondenheid	Categorie 2: niet-hechtgebonden met matrix
Asbestsoort (vezeltype)	Amfibool aanwezig, uitgezonderd crocidoliet
Asbestconcentratie	Laag (< 50%)
Afschermingsgraad van het gehele materiaal	Geheel of deels (ook) vrij aan de binnenlucht
Toestand van het materiaal	Onbeschadigd, niet verweerd

#	Type	Referentie	Resultaat
2.1	Puntmonster	PM01	Amosiet

Beschrijving	Gipsisolatie kelder recht
Omgeving	Binnen
Primaire drager	HVAC infrastructuur en uitrusting
Asbestmateriaal	In-situ afwerkingslagen - Thermische isolatie
Bindmiddel van asbestmateriaal	Gips - kalk
Gebondenheid op basis van bindmiddel	Niet-hechtgebonden
Hoeveelheid (lengte - omtrek - dikte - aantal)	<ul style="list-style-type: none">9,90 m - 30,00 cm - 3,00 cm - 1 stuk

- Verwijder dit asbestmateriaal zo snel mogelijk. Volg de toestand goed op.

- Hermetische zone (erkend asbestverwijderaar)
Leidingisolatie is een niet hechtgebonden toepassing en mag niet doe-het-zelf verwijderd worden. Aangezien dit niet zonder te scheuren/breken verwijderd kan worden. Bij deze werken komen er steeds asbestvezels vrij in een binnenruimte.

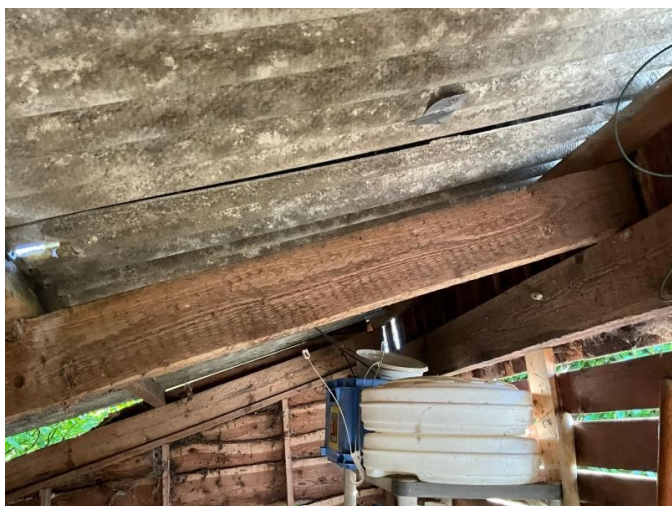
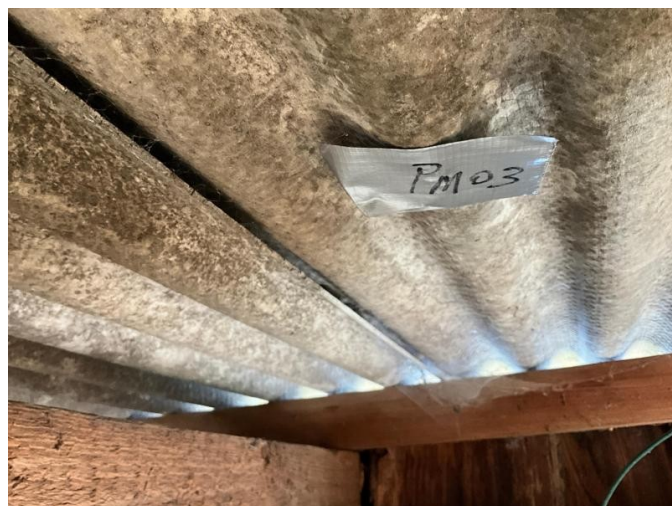
Het asbestmateriaal valt onder de mijlpaal van 2034.

Eindbeoordeling materiaalrisico	Verhoogd materiaalrisico en/of verhoogde kans op vezelvrijgave
---------------------------------	--

Gebondenheid	Categorie 1: hechtgebonden in oorsprong
Asbestsoort (vezeltype)	Alleen chrysotiel
Asbestconcentratie	Laag (< 50%)
Afschermingsgraad van het gehele materiaal	Geheel of deels (ook) vrij aan de binnenlucht
Toestand van het materiaal	Matig beschadigd, matig verweerd

#	Type	Referentie	Resultaat
3.1	Puntmonster	PM03	Chrysotiel

Beschrijving	Golfplaat
Omgeving	Grenst aan binnen- en buitenlucht
Primaire drager	Schuin dak
Asbestmateriaal	Dak- en gevelbekleding - Golfplaat
Bindmiddel van asbestmateriaal	Cement
Gebondenheid op basis van bindmiddel	Hecht
Hoeveelheid (oppervlakte - aantal)	• 13,00 m ² - 1 stuk
Totale oppervlakte	13,00 m ²

- Verwijder dit asbestmateriaal zo snel mogelijk. Volg de toestand goed op.

- Eenvoudige handelingen: mag via doe-het-zelf of door werknemer(s) met opleidingsattest eenvoudige handelingen
Golfplaten zijn een hechtgebonden toepassing, deze dienen voorzichtig te worden verwijderd zonder te breken/slijpen om vezelvrijgave te vermijden. De ruimte of het materiaal die zich onder de golfplaten bevindt kan mogelijks gecontamineerd zijn door vezelvrijgave van deze toepassing.

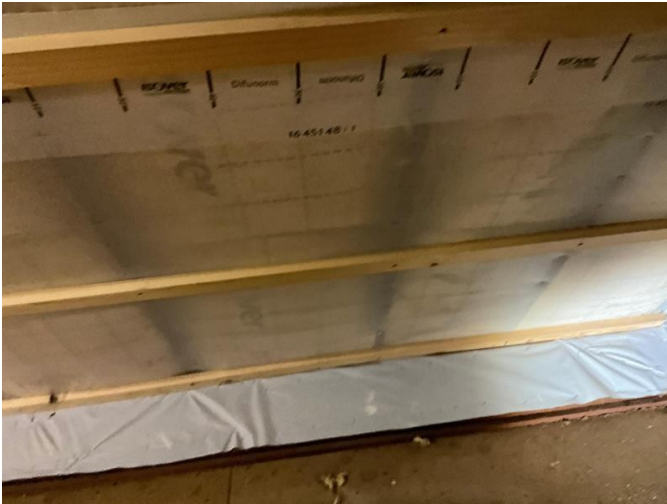
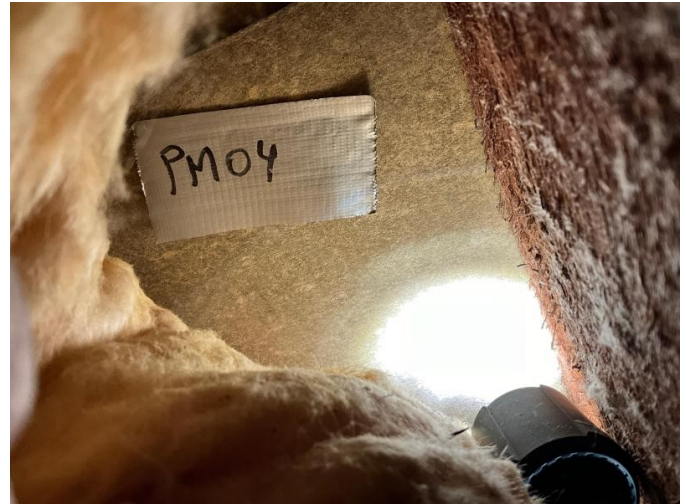
Het asbestmateriaal valt onder de mijlpaal van 2034.

Eindbeoordeling materiaalrisico	Zeer laag materiaalrisico en/of zeer lage kans op vezelvrijgave
---------------------------------	---

Gebondenheid	Categorie 1: hechtgebonden in oorsprong
Asbestsoort (vezeltype)	Alleen chrysotiel
Asbestconcentratie	Laag (< 50%)
Afschermingsgraad van het gehele materiaal	Geheel of deels (ook) vrij aan de binnenlucht
Toestand van het materiaal	Onbeschadigd, niet verweerd

#	Type	Referentie	Resultaat
4.1	Puntmonster	PM04	Chrysotiel

Beschrijving	Onderdak
Omgeving	Grenst aan binnen- en buitenlucht
Primaire drager	Schuin dak
Asbestmateriaal	Dak- en gevelbekleding - Plaat
Bindmiddel van asbestmateriaal	Cement
Gebondenheid op basis van bindmiddel	Hecht
Hoeveelheid (oppervlakte - dikte - aantal)	• 172,52 m ² - 0,50 cm - 1 stuk
Totaal volume	0,863 m ³

- Verwijder dit asbestmateriaal zo snel mogelijk. Volg de toestand goed op.

- Eenvoudige handelingen: mag via doe-het-zelf of door werknemer(s) met opleidingsattest eenvoudige handelingen
Menuiserieplaten zijn een hechtgebonden toepassing, deze dienen voorzichtig te worden verwijderd zonder te breken/slijpen om vezelvrijgave te vermijden.

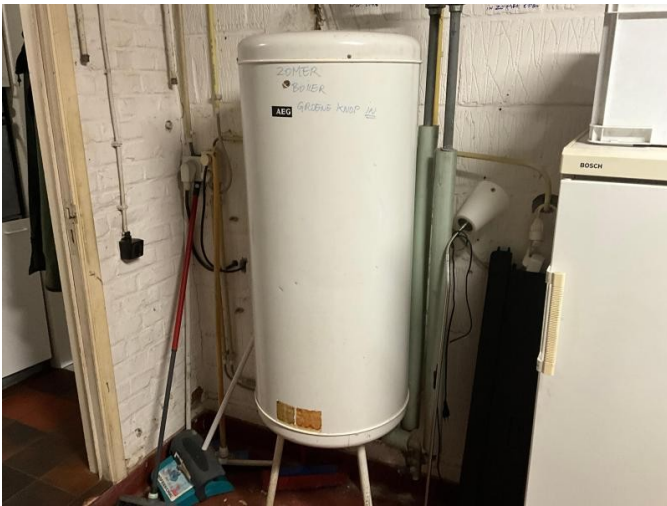
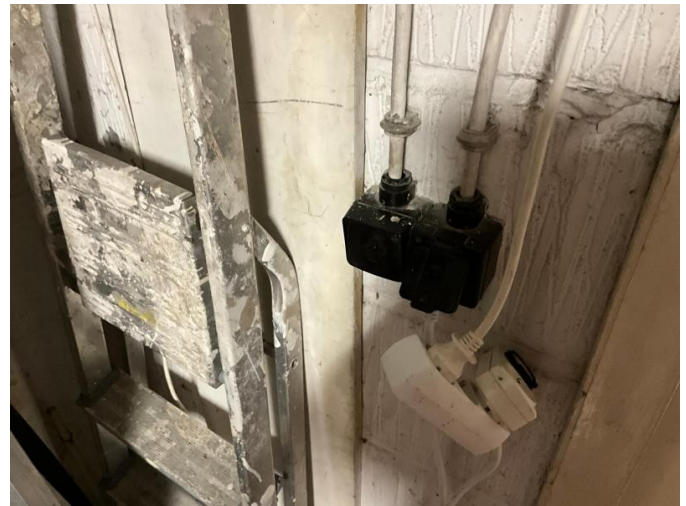
Het asbestmateriaal valt onder de mijlpaal van 2040.

Eindbeoordeling materiaalrisico	Zeer laag materiaalrisico en/of zeer lage kans op vezelvrijgave
---------------------------------	---

Gebondenheid	Categorie 1: hechtgebonden in oorsprong
Asbestsoort (vezeltype)	Alleen chrysotiel
Asbestconcentratie	Laag (< 50%)
Afschermingsgraad van het gehele materiaal	Geheel of deels (ook) vrij aan de binnenlucht
Toestand van het materiaal	Onbeschadigd, niet verweerd

Beschrijving	Bakeliet
Omgeving	Binnen
Primaire drager	Binnenwand
Asbestmateriaal	Plaat, paneel, tablet - Type Bakeliet
Bindmiddel van asbestmateriaal	Kunststof of -hars
Gebondenheid op basis van bindmiddel	Hecht
Hoeveelheid (oppervlakte - dikte - aantal)	• 2,00 m ² - 10,00 cm - 1 stuk
Totaal volume	0,20 m ³
Eenvoudig bereikbaar	Ja
Bevestigingswijze	• Geschroefd
Identificatiemethode	Vaststelling zonder monsternamen

- Verwijder dit asbestmateriaal zo snel mogelijk. Volg de toestand goed op.

- Eenvoudige handelingen: mag via doe-het-zelf of door werknemer(s) met opleidingsattest eenvoudige handelingen
Elektrisch materiaal uit bakeliet zijn hechtgebonden toepassingen. Deze dienen voorzichtig te worden verwijderd zonder te breken.

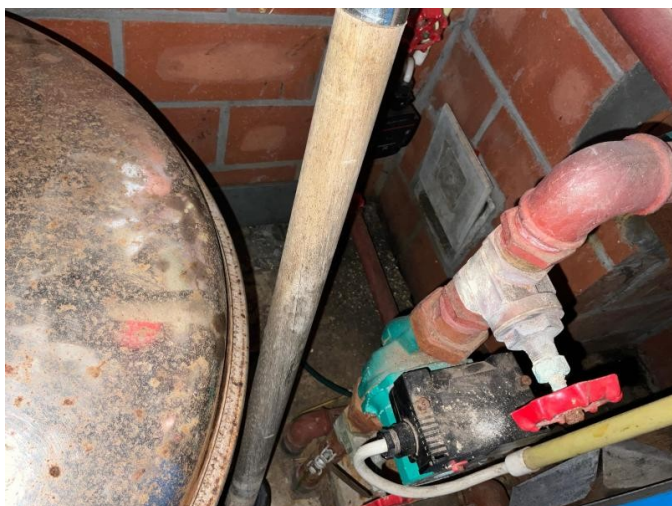
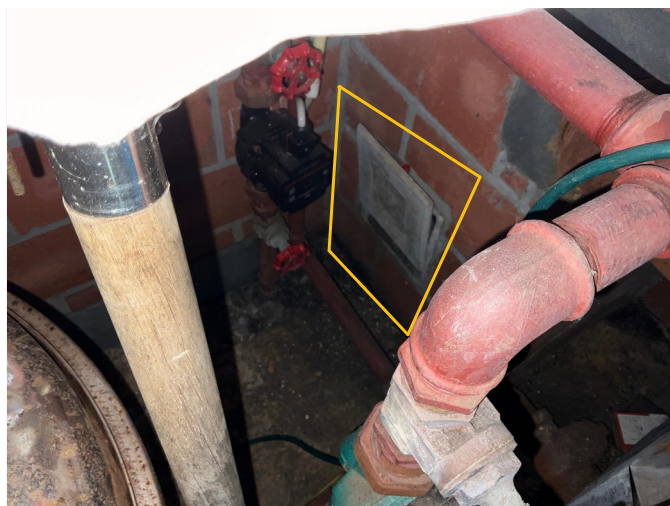
Het asbestmateriaal valt onder de mijlpaal van 2040.

Eindbeoordeling materiaalrisico	Laag materiaalrisico en/of verlaagde kans op vezelvrijgave
---------------------------------	--

Gebondenheid	Categorie 1: hechtgebonden in oorsprong
Asbestsoort (vezeltype)	Crocidoliet aanwezig
Asbestconcentratie	Laag (< 50%)
Afschermingsgraad van het gehele materiaal	Geheel of deels (ook) vrij aan de binnenlucht
Toestand van het materiaal	Onbeschadigd, niet verweerd

Beschrijving	Schouwschuif technisch lokaal zwembad
Omgeving	Binnen
Primaire drager	HVAC infrastructuur en uitrusting
Asbestmateriaal	Brandwerende afsluiting (prefab geheel) - Luik
Bindmiddel van asbestmateriaal	Cement
Gebondenheid op basis van bindmiddel	Hecht
Hoeveelheid (gewicht - aantal)	<ul style="list-style-type: none">• 1,00 kg - 1 stuk
Totaal gewicht	1,00 kg
Eenvoudig bereikbaar	Ja
Bevestigingswijze	<ul style="list-style-type: none">• Verlijmd, ingegoten, versmeerd
Identificatiemethode	Vaststelling zonder monsternamen

- Verwijder dit asbestmateriaal zo snel mogelijk. Volg de toestand goed op.

- Eenvoudige handelingen: mag via doe-het-zelf of door werknemer(s) met opleidingsattest eenvoudige handelingen
De asbestcementen schouwschuif is een hechtgebonden toepassing. Deze dient voorzichtig te worden verwijderd, zonder de buis te breken of er in te slijpen.

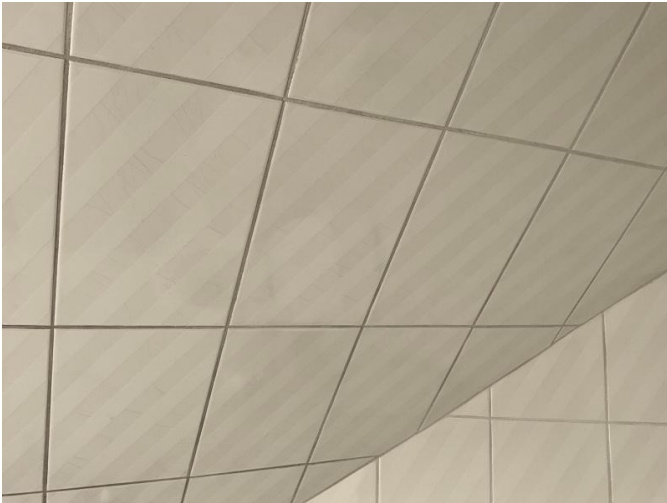
Vrije foto

De gebruikte tegellijm van faiencetegels kan asbest bevatten, het betreft een niet-destructief onderzoek, daardoor kon deze niet visueel vastgesteld of bemonsterd worden.

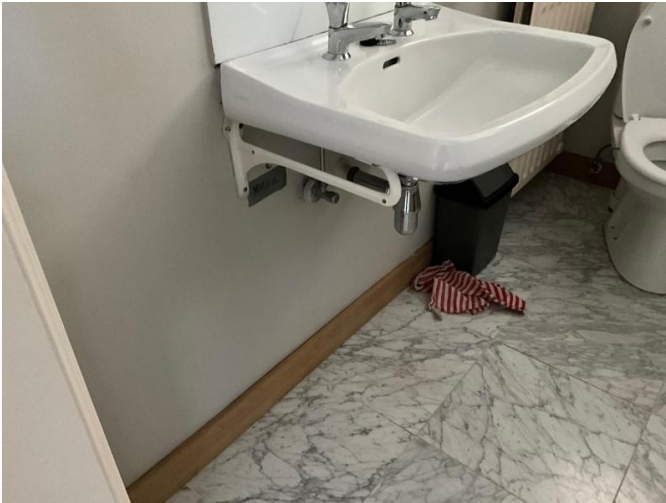
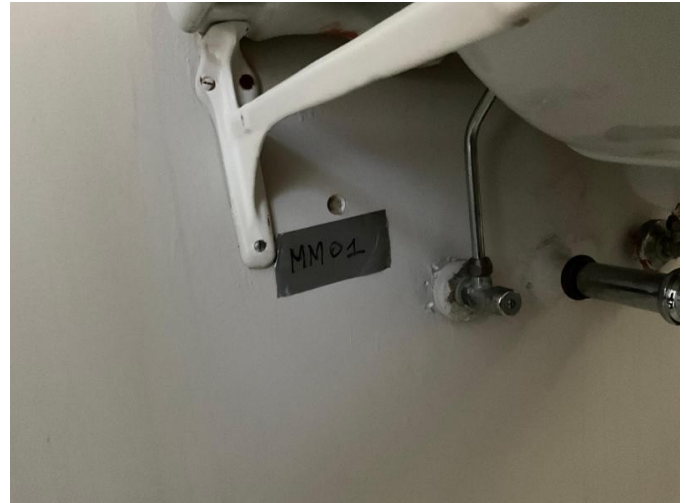
Fiche 8: Pleisterwerk muren

Geen asbest

#	Type	Referentie	Resultaat
8.1	Mengmonster	MM01	Geen asbest

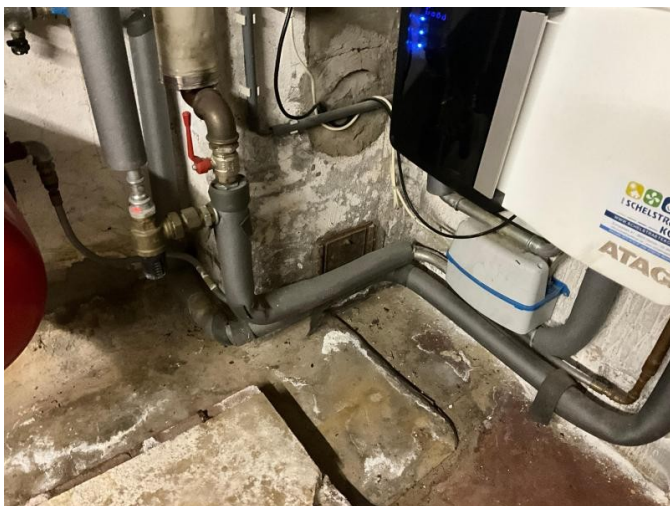
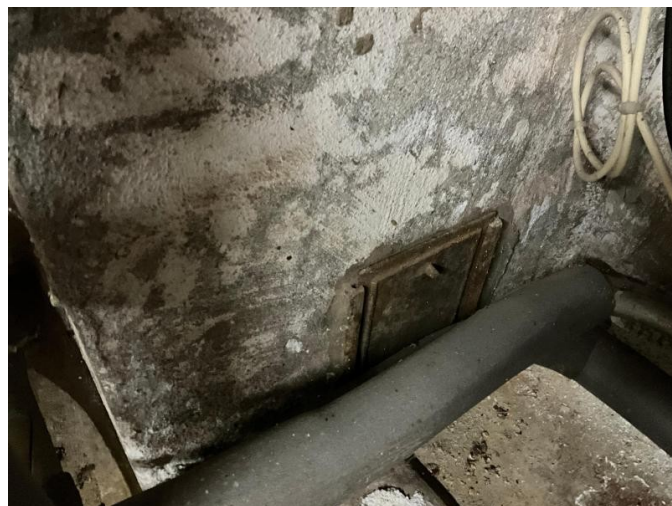
Fiche 9: Schouwschuif stooklokaal kelder

Geen asbest

Beschrijving	Schouwschuif stooklokaal kelder
Omgeving	Binnen
Primaire drager	HVAC infrastructuur en uitrusting
Identificatiemethode	Vaststelling zonder monsternamen
Destructieve handeling voor identificatie	Nee
Opmerking	Schouwschuif uit staal

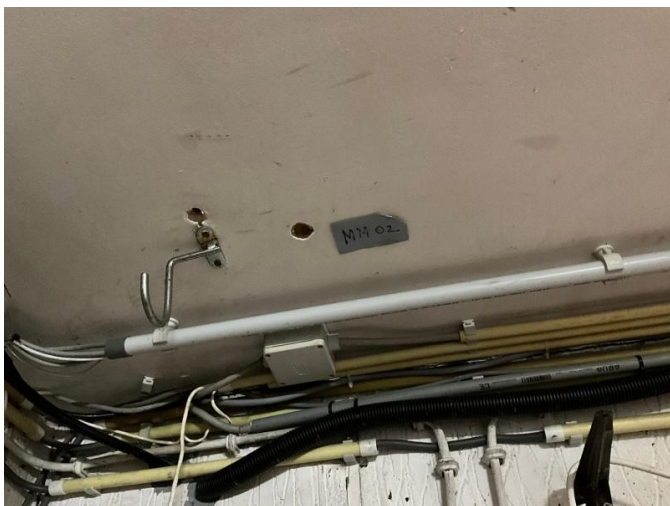
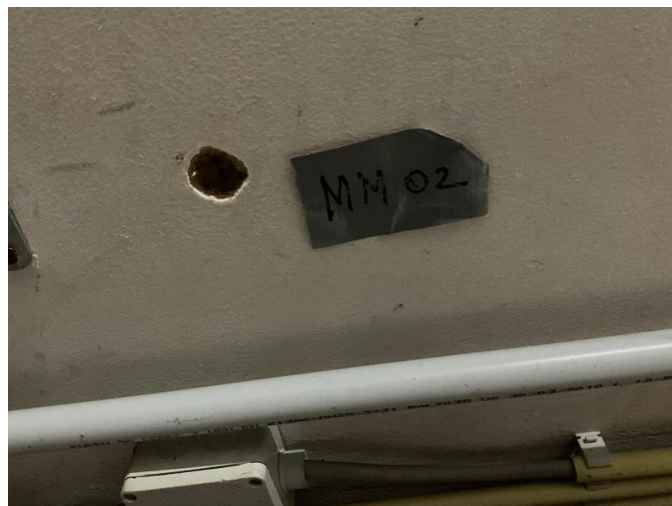
Fiche 10: Pleisterwerk plafonds

Geen asbest

#	Type	Referentie	Resultaat
10.1	Mengmonster	MM02	Geen asbest
