# Asbestinventarisatetest

Pleispark 15, 9051 Gent

Attestnummer : 20240909-000109.000

Uitgegeven op : 09.09.2024

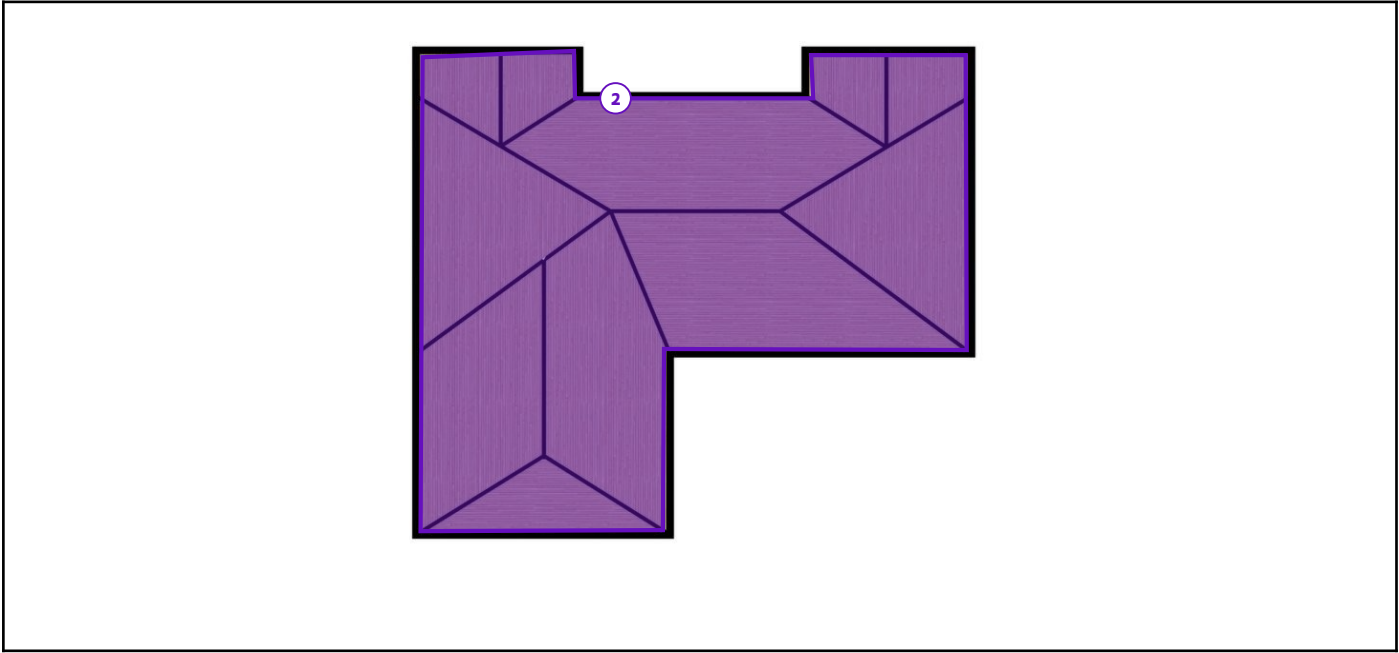
# Plan 1.7: Onderdak

| Beschrijving | Type | Actie |
|---|---|---|
| 2. Onderdak | Beperking | - |

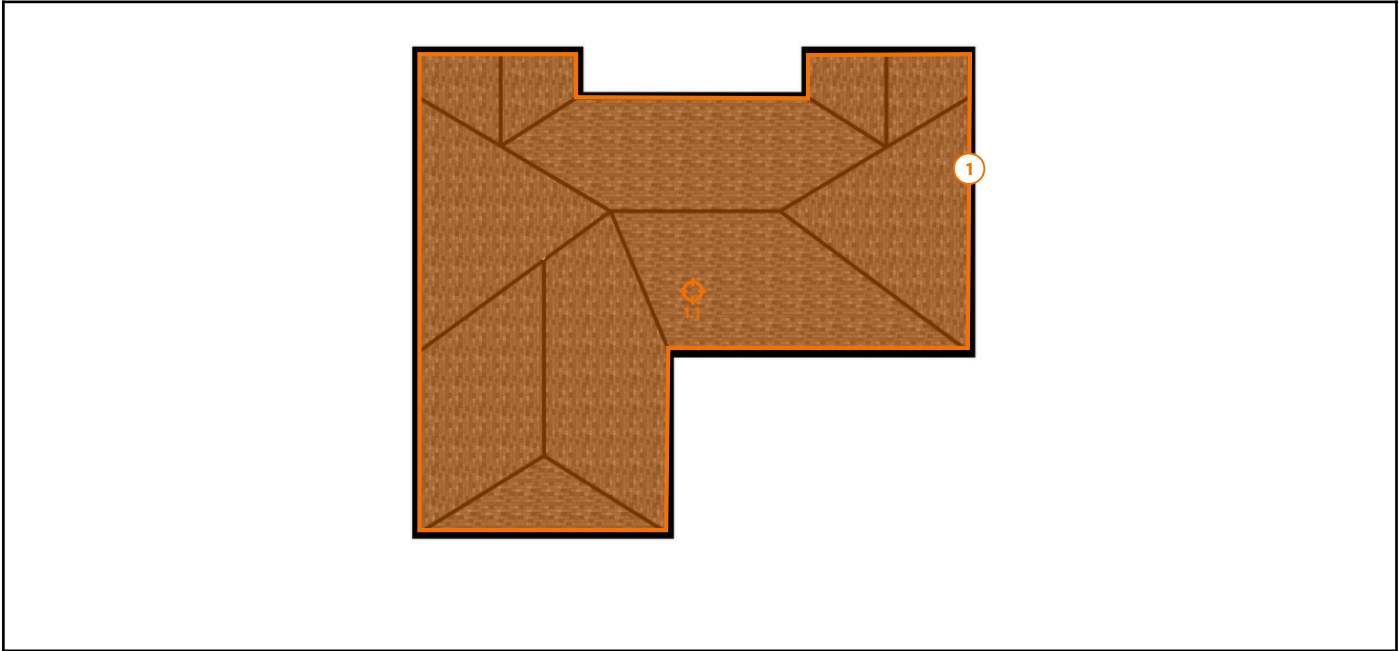
# Plan 1.8: Dak leien

| Beschrijving | Type | Actie |
|---|---|---|
| 1. Leien dak | Asbestmateriaal | <div>Verwijderen</div> |

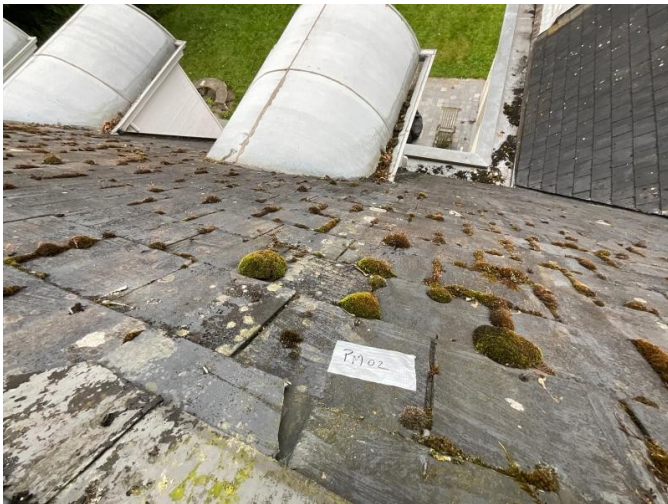
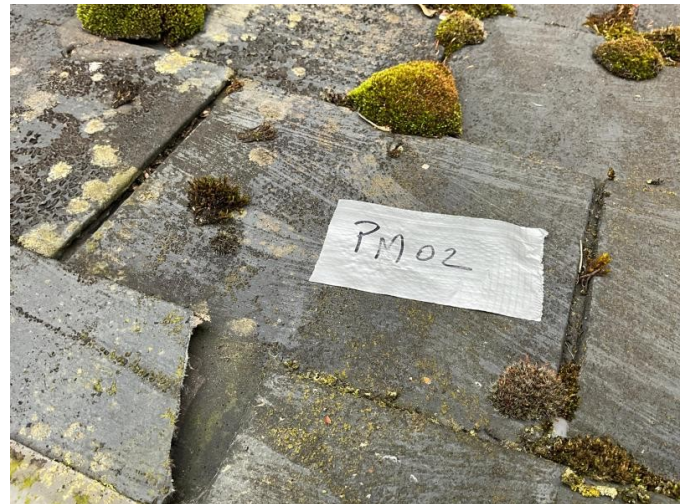
Het asbestmateriaal valt onder de mijlpaal van 2034.

| Eindbeoordeling materiaalisico | Verhoogd materiaalisico en/of verhoogde kans op vezelvrijgave |

| Asbestsoort (vezeltype) | Alleen chrysotiel |
| Toestand van het materiaal | Matig beschadigd, matig verweerd |

| Beschrijving | Leien dak |
| Asbestmateriaal | Dak- en gevelbekleding - Lei, shingle |

- Zorg voor een veilig beheer en verwijder dit asbestmateriaal wanneer het bij werken eenvoudig bereikbaar wordt. Controleer de toestand jaarlijks op wijzigingen.

- Eenvoudige handelingen: mag via doe-het-zelf of door werknemer(s) met opleidingsattest eenvoudige handelingen  
Asbestleien zijn een hechtgebonden toepassing, deze dienen voorzichtig te worden verwijderd zonder te breken/slijpen om vezelvrijgave te vermijden. De ruimte of het materiaal die zich onder de leien bevindt kan mogelijks gecontamineerd zijn door vezelvrijgave van deze toepassing.

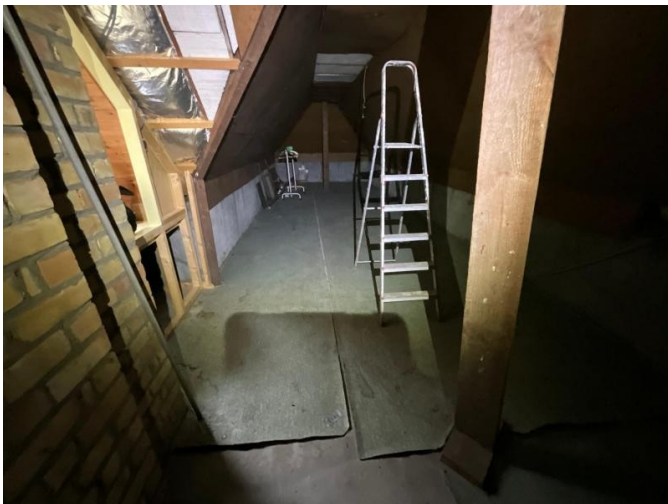
Situeringsfoto

**Reden:** Het te onderzoeken materiaal situeert zich hoger dan 3,50 m te rekenen vanaf een veilige ondergrond

**Uitleg van de asbestdeskundige:** Het te onderzoeken onderdak is hoger dan 3,50m te rekenen vanaf een veilige ondergrond.

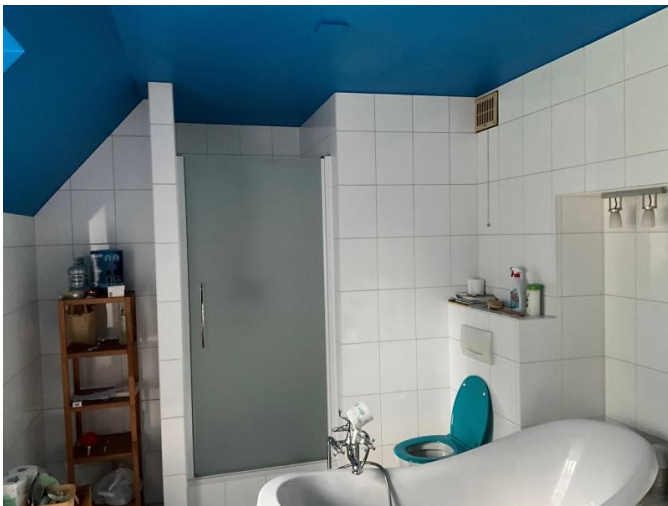
De gebruikte tegellijm van faientegels kan asbest bevatten, het betreft een niet-destructief onderzoek, hierdoor kon deze niet visueel vastgesteld of bemonsterd worden.

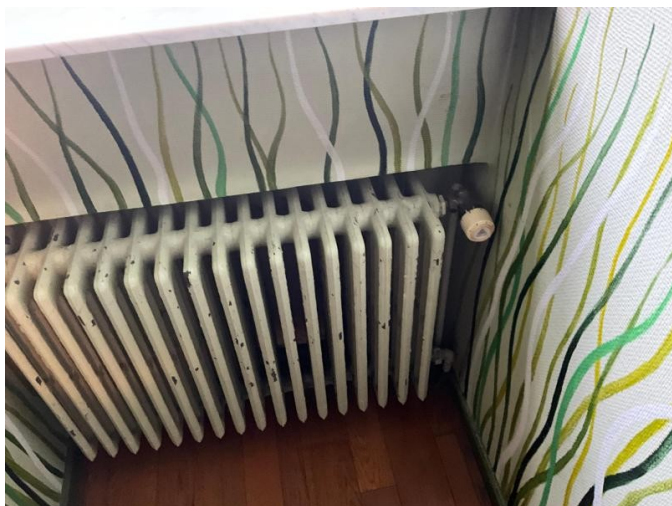
Mogelijks bevindt er zich tussen de lamellen aan de binnenkant van de radiator een asbesthoudende dichting. Niet zichtbaar zonder demontage.

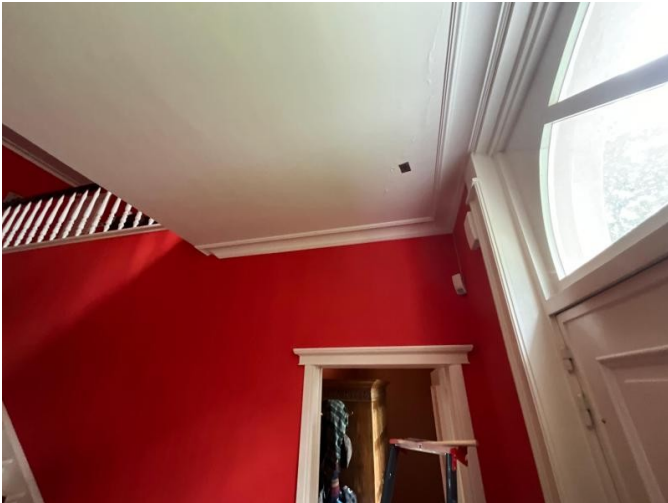
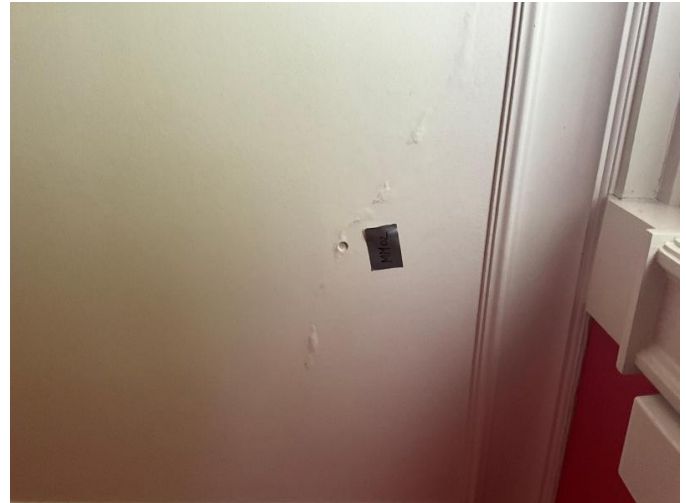
## Fiche 5: Pleisterwerk plafonds

Geen asbest

| # | Type | Referentie | Resultaat |
|---|---|---|---|
| 5.1 | Mengmonster | MM02 | Geen asbest |

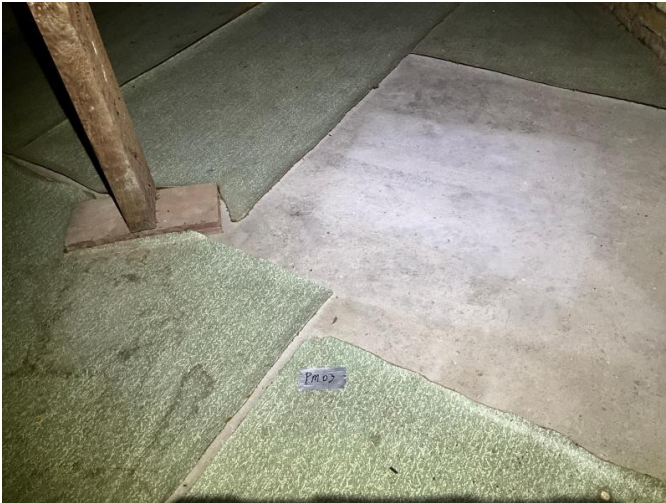
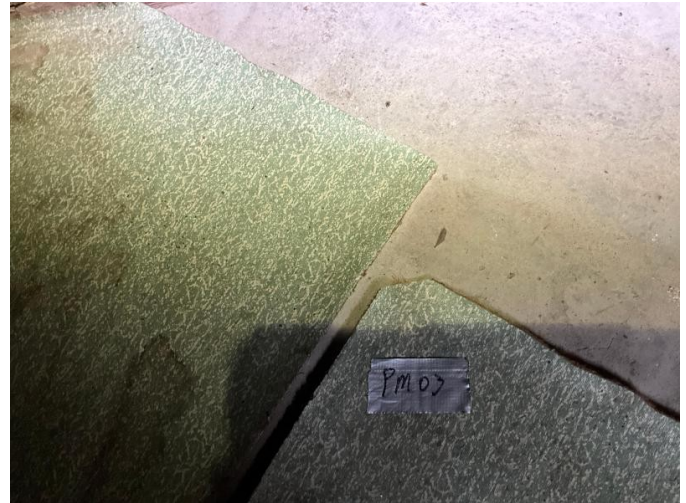
Geen asbest

| # | Type | Referentie | Resultaat |
|---|---|---|---|
| 6.1 | Puntmonster | PM03 | Geen asbest |

| Beschrijving | Vloerzeil |

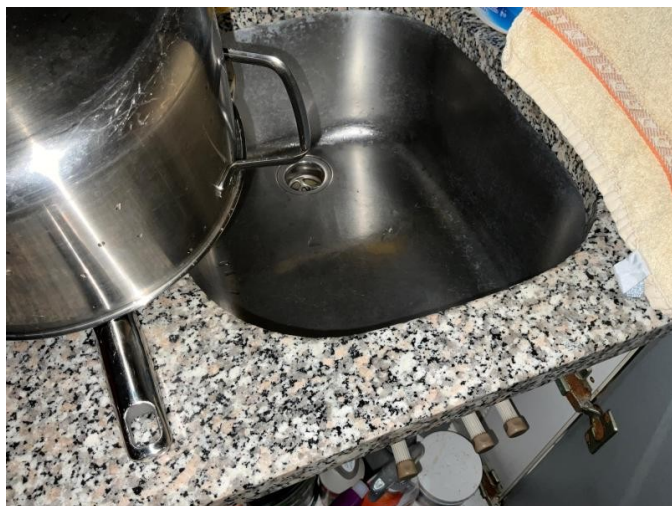
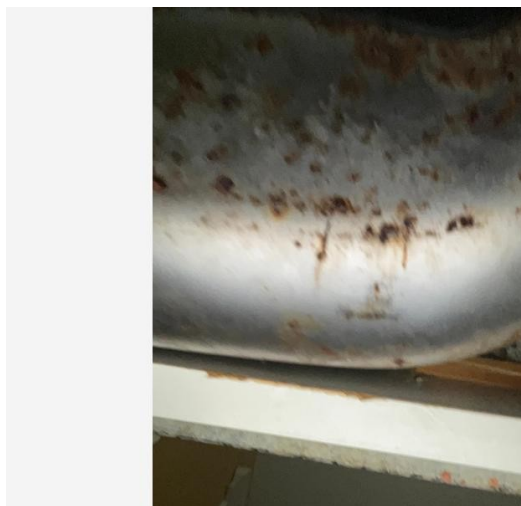
## Fiche 7: Anti-trillingsleertje onderzijde gootsteen

Geen asbest

| # | Type | Referentie | Resultaat |
|---|---|---|---|
| 7.1 | Puntmonster | PM01 | Geen asbest |

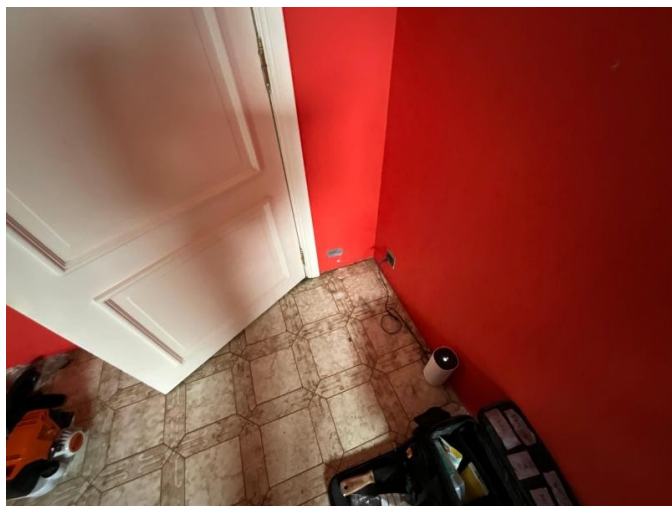
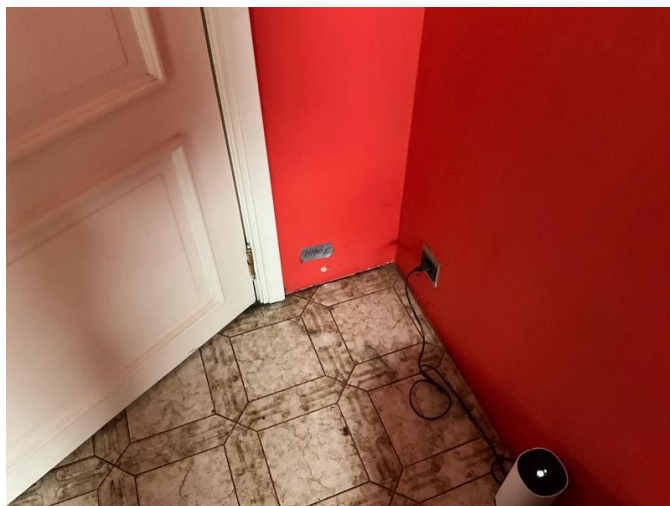
## Fiche 8: Pleisterwerk muren

Geen asbest

| # | Type | Referentie | Resultaat |
|---|---|---|---|
| 8.1 | Mengmonster | MM01 | Geen asbest |
