# Asbestinventarisatetest

Paddenhoek 39, 9830 Sint-Martens-Latem

Attestnummer : 20240409-000160.000

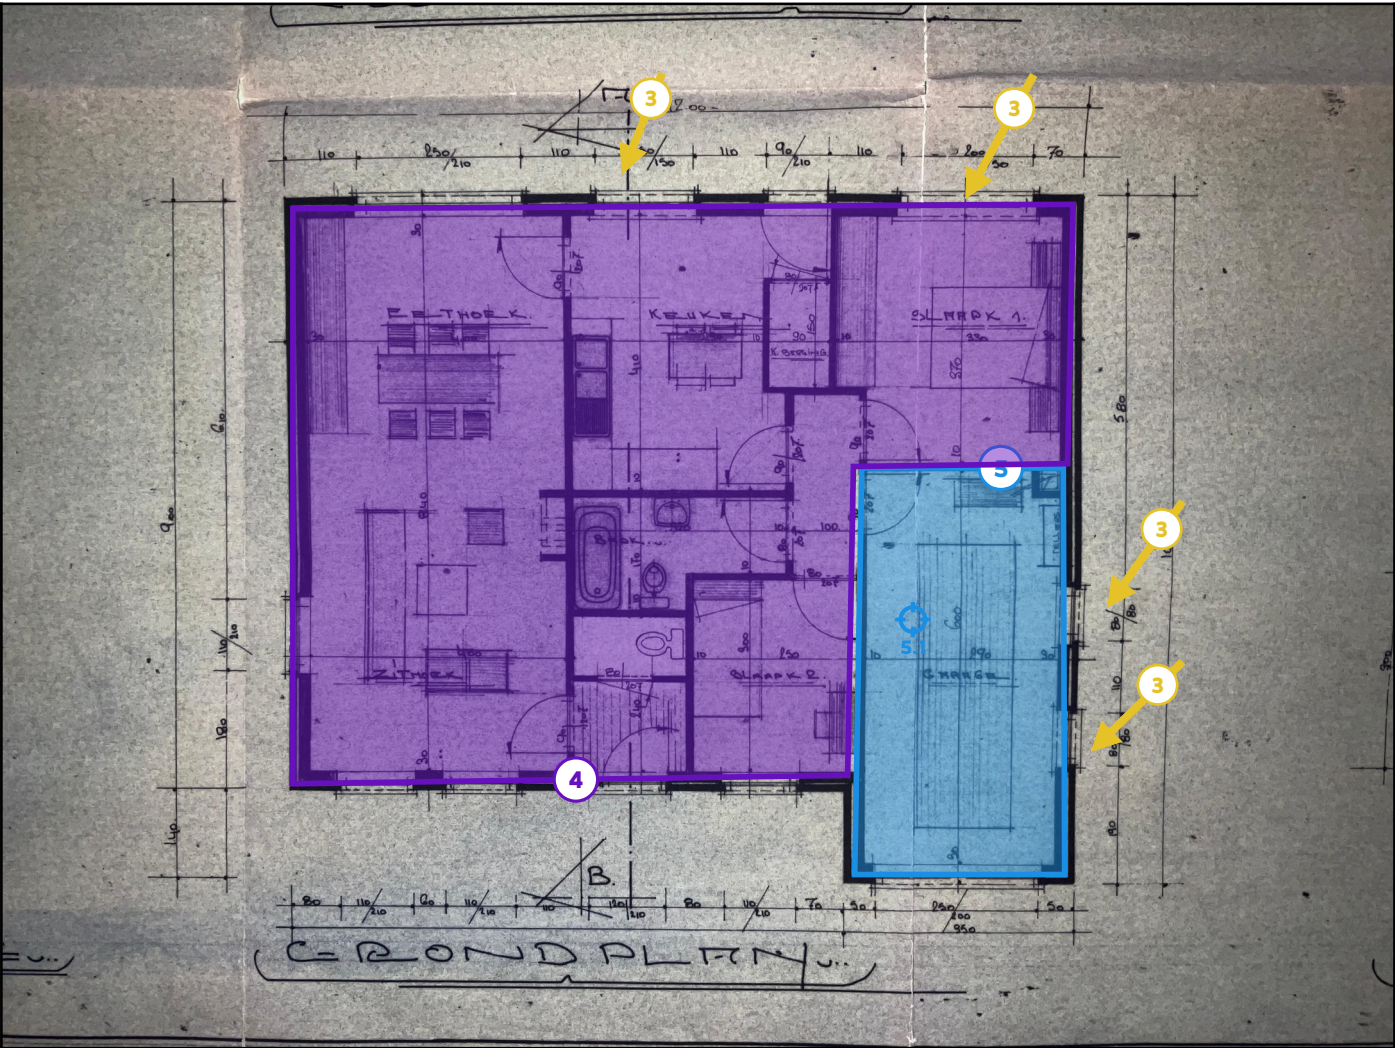
# Plan 1.2: IMG\_4996

| Beschrijving | Type | Actie |
|---|---|---|
| 3. Buitenschil: raamdorpels | Asbestmateriaal | Zorgvuldig beheren |
| 4. Plafonds: Lambrisering / beplatingen | Advies | - |

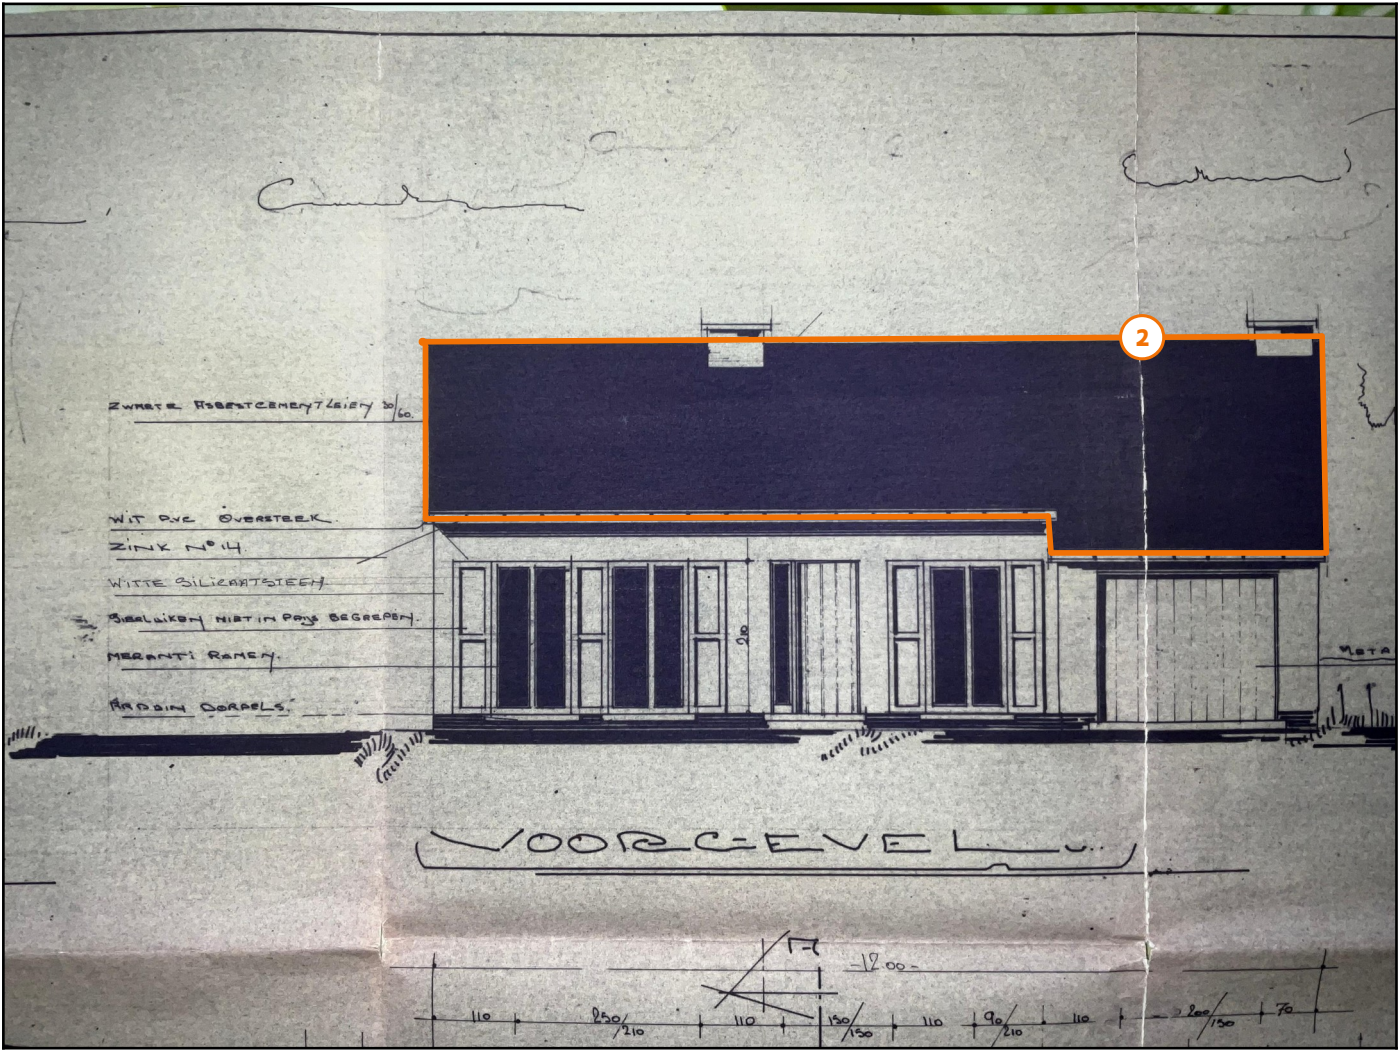
Plan 1.3: IMG\_4998

| Beschrijving | Type | Actie |
|---|---|---|
| 2. Dak: leien | Asbestmateriaal | Verwijderen |

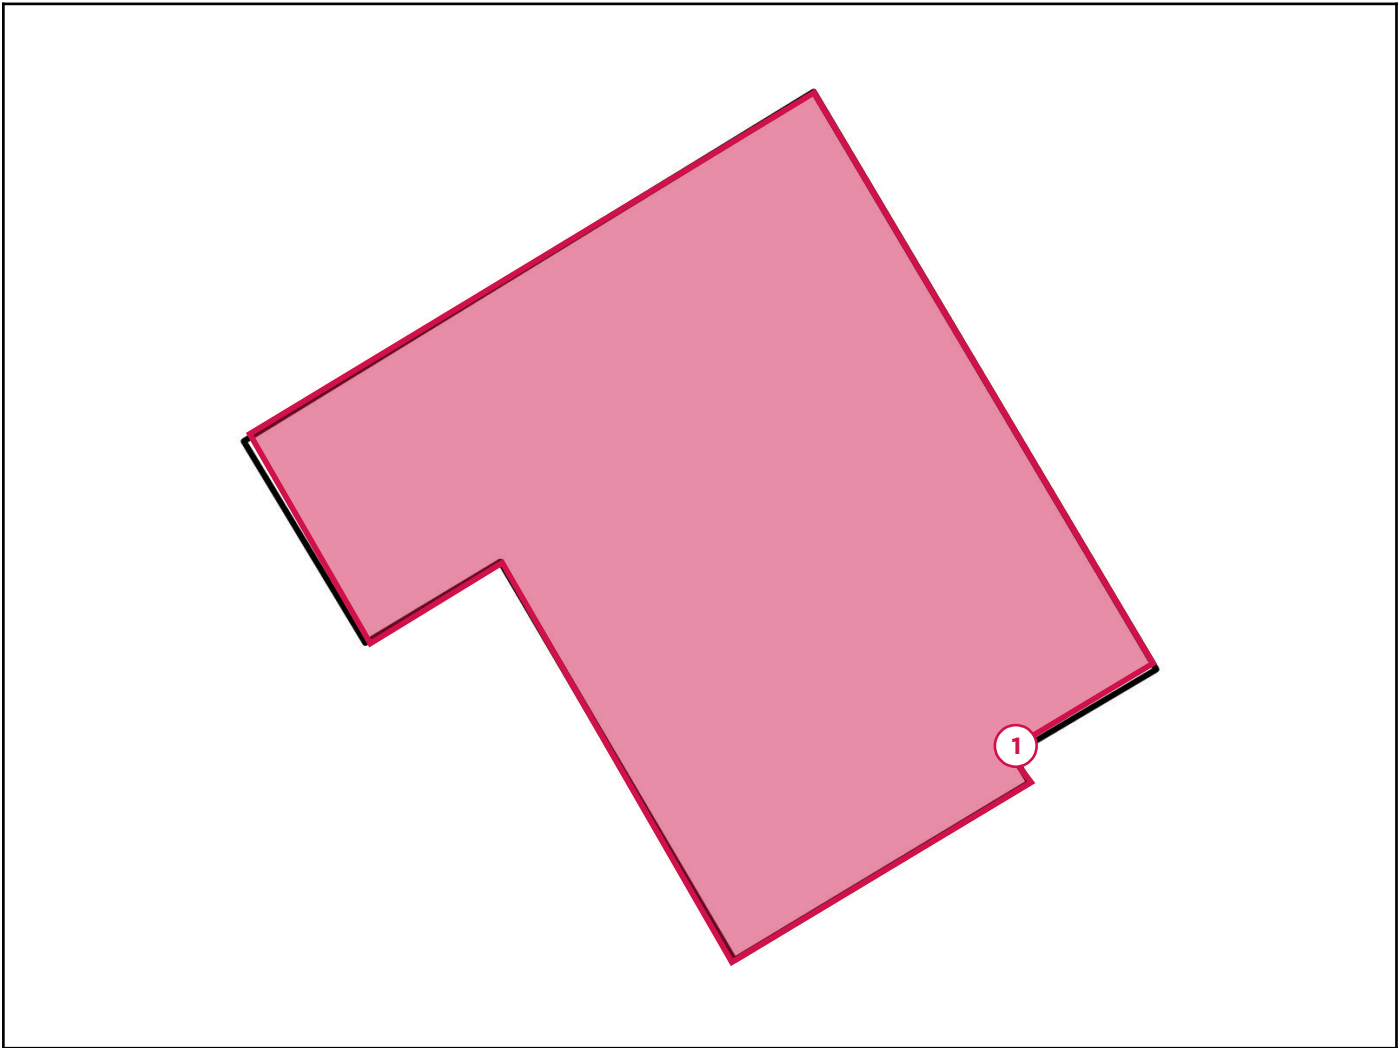
# Plan 2.1: Bijgebouw plan

| Beschrijving | Type | Actie |
|---|---|---|
| 1. Dak: golfplaten | Asbestmateriaal | Dringend verwijderen |

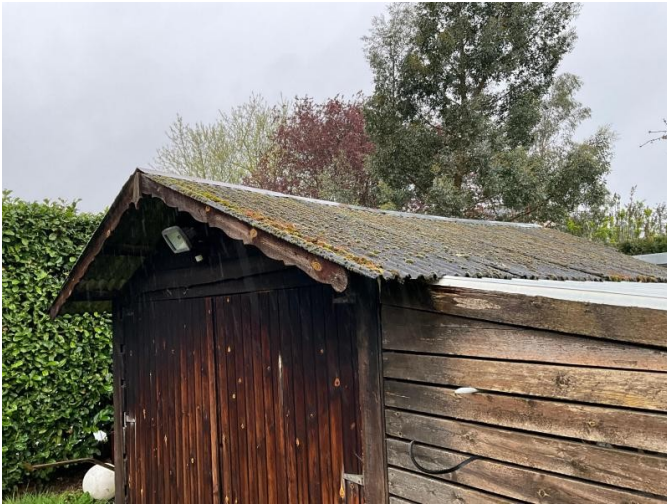
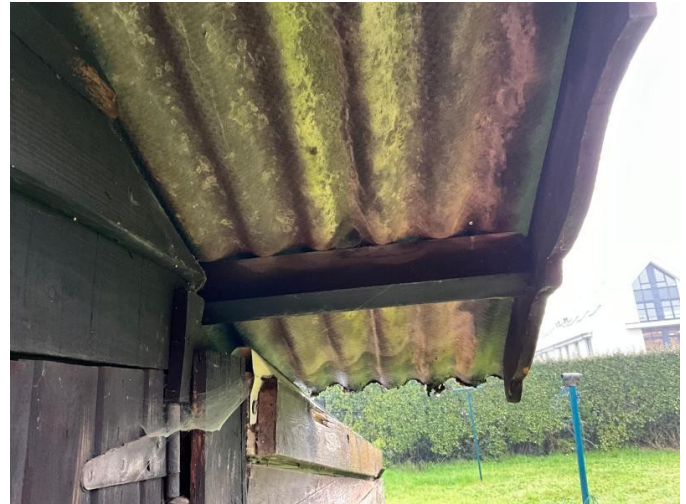
**Dringend verwijderen**

| Eindbeoordeling materiaalrisico | Hoog materiaalrisico en/of hoge kans op vezelvrijgave |

| Asbestsoort (vezeltype) | Crocidoliet aanwezig |
| Toestand van het materiaal | Zwaar beschadigd, zwaar verweerd |

| Beschrijving | Dak: golfplaten |

| Hoeveelheid (oppervlakte - aantal) | <ul style="list-style-type: none"> <li>• 35,00 m<sup>2</sup> - 1 stuk</li> </ul> |

- Zorg voor een veilig beheer. Vermijd het beschadigen van het asbestmateriaal. Controleer de toestand jaarlijks op wijzigingen.
- Hemelwater dat afspoelt van asbestcement daken of gevels kan asbestdeeltjes bevatten. Gebruik het enkel voor gesloten circuits (bv. spoelen toiletten). Reinig na het vervangen van het dak of de gevel de dakgoten en regenwaterput of -ton om asbesthoudend sediment of slib te verwijderen

- Eenvoudige handelingen: mag via doe-het-zelf of door werknemer(s) met opleidingsattest eenvoudige handelingen  
Indien u dit als doe-het-zelver zelf wenst te verwijderen dient u de nodige voorzorgsmaatregelen te nemen:

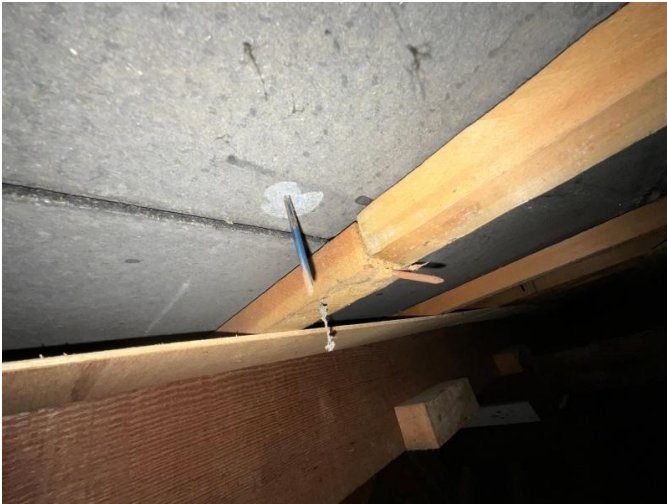
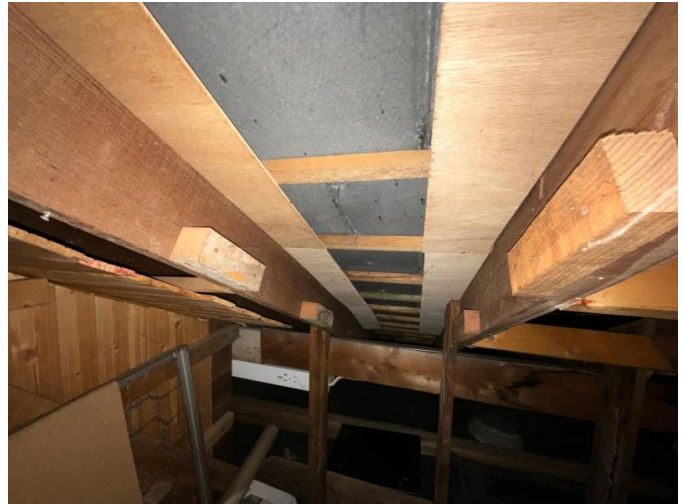
Verwijderen

| Eindbeoordeling materiaalrisico | Laag materiaalrisico en/of verlaagde kans op vezelvrijgave |

| Asbestsoort (vezeltype) | Crocidoliet aanwezig |
| Toestand van het materiaal | Licht beschadigd, licht verweerd. Intact materiaal type Pical – asbestboard of categorie III 'gebondenheid' |

| Beschrijving | Dak: leien |

| Hoeveelheid (oppervlakte - aantal) | <ul style="list-style-type: none"> <li>• 185,00 m<sup>2</sup> - 1 stuk</li> </ul> |

- Zorg voor een veilig beheer. Vermijd het beschadigen van het asbestmateriaal. Controleer de toestand jaarlijks op wijzigingen.
- Hemelwater dat afspoelt van asbestcement daken of gevels kan asbestdeeltjes bevatten. Gebruik het enkel voor gesloten circuits (bv. spoelen toiletten). Reinig na het vervangen van het dak of de gevel de dakgoten en regenwaterput of -ton om asbesthoudend sediment of slib te verwijderen

- Eenvoudige handelingen: mag via doe-het-zelf of door werknemer(s) met opleidingsattest eenvoudige handelingen  
Indien u dit als doe-het-zelver zelf wenst te verwijderen dient u de nodige voorzorgsmaatregelen te nemen:

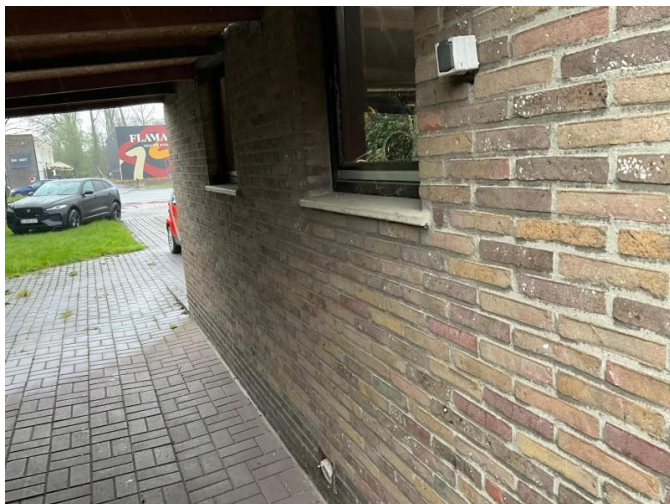
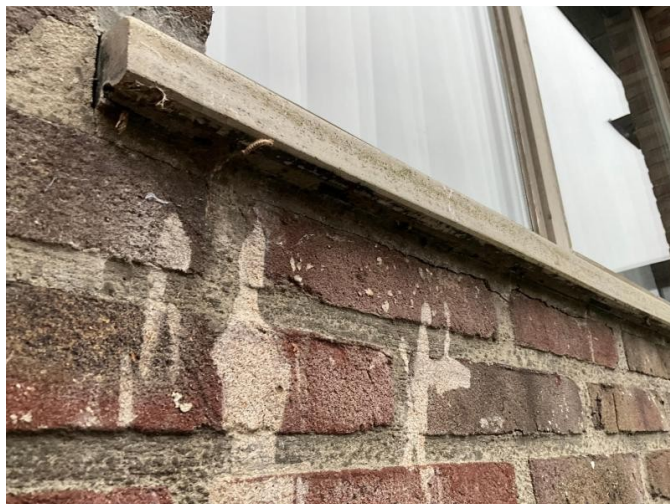
Zorgvuldig beheren

| Eindbeoordeling materiaalrisico | Laag materiaalrisico en/of verlaagde kans op vezelvrijgave |

| Asbestsoort (vezeltype) | Crocidoliet aanwezig |
| Toestand van het materiaal | Licht beschadigd, licht verweerd. Intact materiaal type Pical – asbestboard of categorie III 'gebondenheid' |

| Beschrijving | Buitenschil: raamdorpels |

| Hoeveelheid (oppervlakte - dikte - aantal) | <ul style="list-style-type: none"> <li>• 0,20 m<sup>2</sup> - 3,00 cm - 3 stuks</li> </ul> |

- Zorg voor een veilig beheer. Vermijd het beschadigen van het asbestmateriaal. Controleer de toestand jaarlijks op wijzigingen.

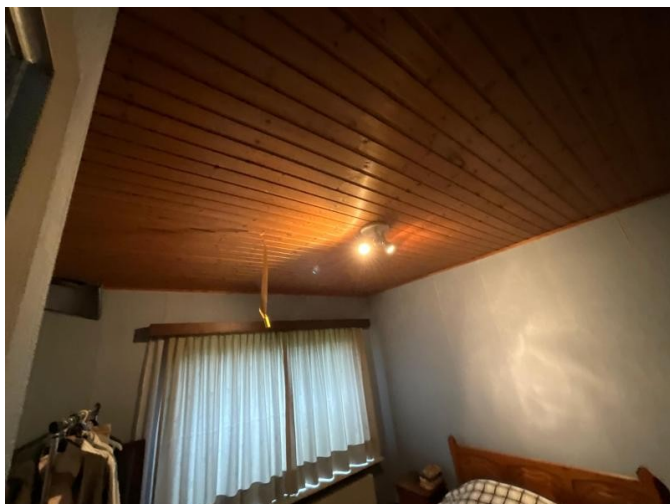
Verskillende plafonds bestaan uit beplating en/of lambriseringen. Binnen het kader van een niet-destructief onderzoek konden de achterliggende lagen niet worden geanalyseerd. Enkel door deze te verwijderen of door een destructief onderzoek kunnen de achterliggende lagen geanalyseerd worden. Bij vernieuwing van deze binnenschil wordt aanbevolen om nieuw monstername te laten nemen.

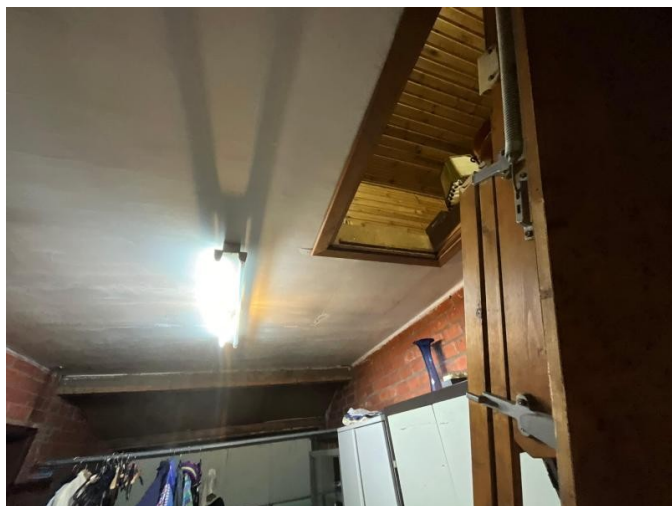
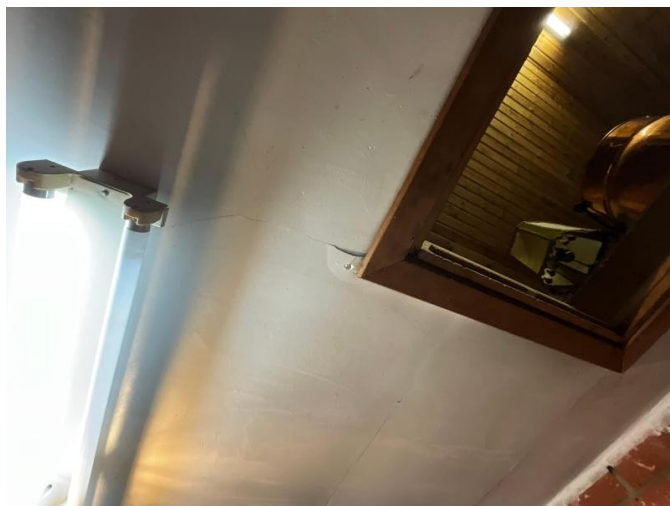
Geen asbest

| # | Type | Referentie | Resultaat |
|---|---|---|---|
| 5.1 | Mengmonster | 002 | Geen asbest |

| Beschrijving | Plafonds: pleisterwerk garage |

| Opmerking | De vaststelling dat de plafondbepleistering asbestveilig is, is gebaseerd op een beperkt aantal monsterstalen, welke door een erkend labo werden geanalyseerd. Dit geeft slechts een indicatie van de algemene asbestveilige toestand. Bij sloop of grondige werken en bij het (plaatselijk) verwijderen van het pleisterwerk wordt aangeraden steeds bijkomende stalen te nemen van elk plafond. |

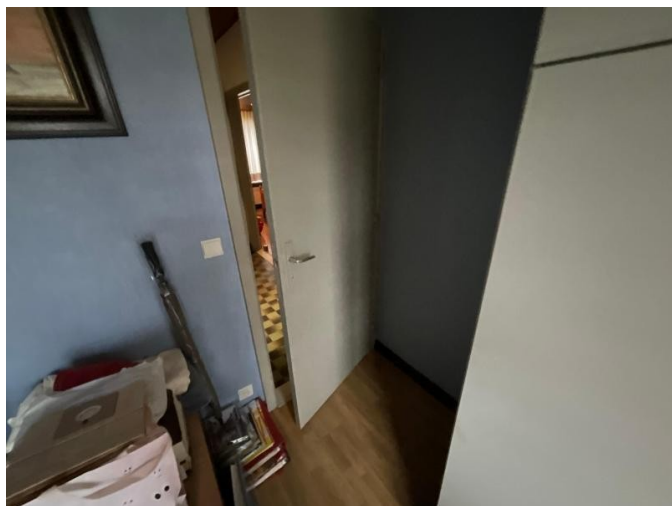
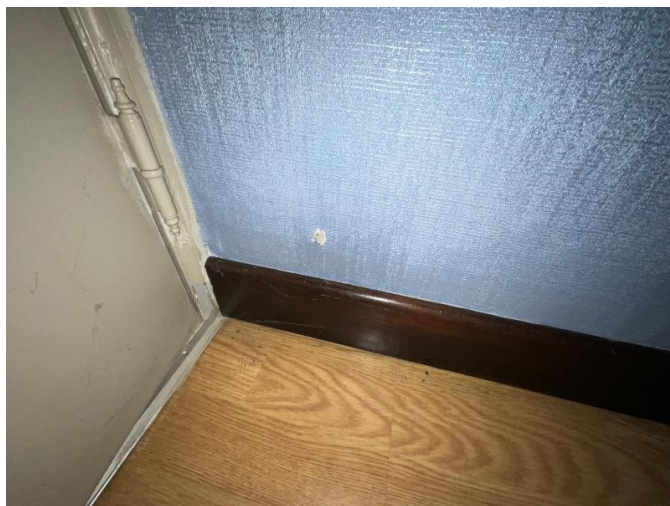
## Fiche 6: Wanden: pleisterwerk slpk

Geen asbest

| # | Type | Referentie | Resultaat |
|---|---|---|---|
| 6.1 | Mengmonster | 001 | Geen asbest |

| Opmerking | <p>De vaststelling dat de wanden asbestveilig zijn, is gebaseerd op een beperkt aantal monsterstalen, welke door een erkend labo werden geanalyseerd. Daardoor geeft dit slechts een indicatie van de algemene asbestveilige toestand. Bij sloop of grondige werken en bij het (plaatselijk) verwijderen van het pleisterwerk wordt aangeraden steeds bijkomende stalen te nemen van elke muur.</p> |

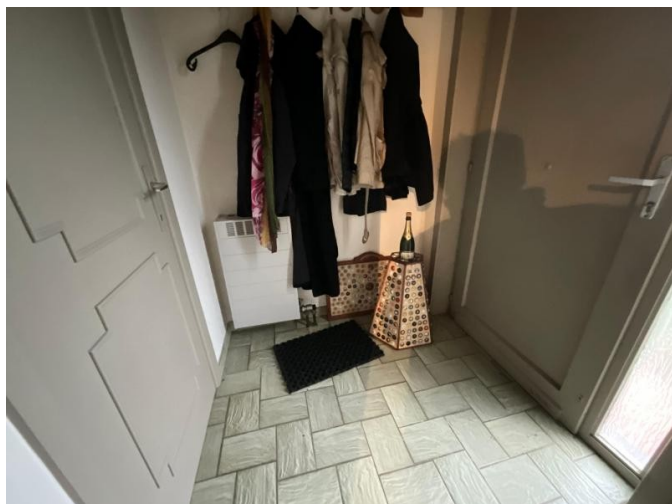
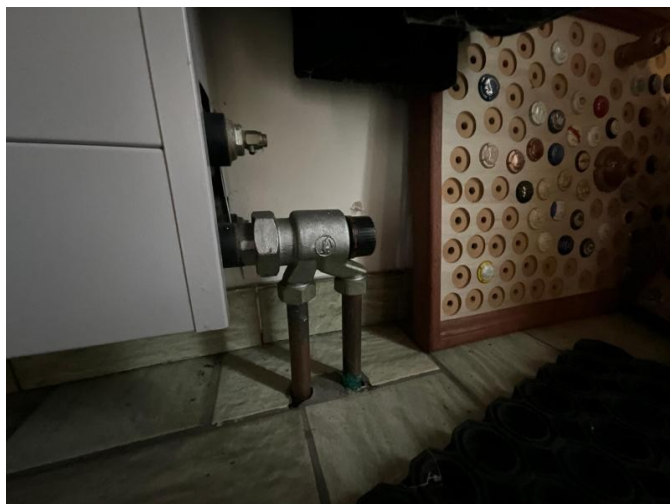
## Fiche 7: Wanden: pleisterwerk

Geen asbest

| # | Type | Referentie | Resultaat |
|---|---|---|---|
| 7.1 | Mengmonster | 001A | Geen asbest |

| Opmerking | <p>De vaststelling dat de wanden asbestveilig zijn, is gebaseerd op een beperkt aantal monsterstalen, welke door een erkend labo werden geanalyseerd. Daardoor geeft dit slechts een indicatie van de algemene asbestveilige toestand. Bij sloop of grondige werken en bij het (plaatselijk) verwijderen van het pleisterwerk wordt aangeraden steeds bijkomende stalen te nemen van elke muur.</p> |
