# Asbestinventarisatetest

Bunderweg 18, 9830 Sint-Martens-Latem

Attestnummer : **20240719-000307.000**

Uitgegeven op : **19.07.2024**

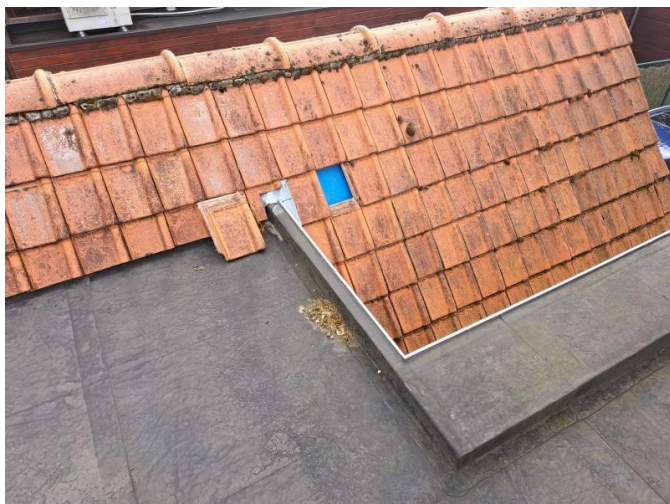
Vrije foto

Volgende toepassingen werden nagekeken en als niet verdacht beschouwd of waren niet aanwezig:

geen onderdak op het hoofdgebouw (kunnen vaststellen op 2 plaatsen), onderdak aanbouw in blauw zeil, geen leidingisolatie, cv-ketel van na 2001, dakbedekking platforms epdm, venstertabletten, deurdorpels, vloeren, siliconen aan ramen, vinyl op keldertrap.

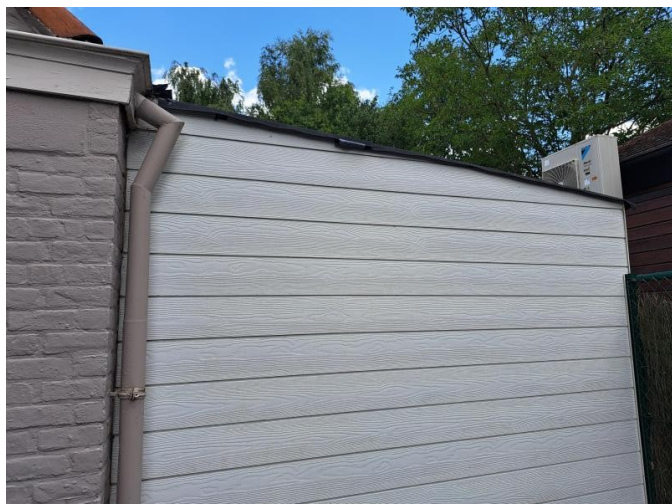
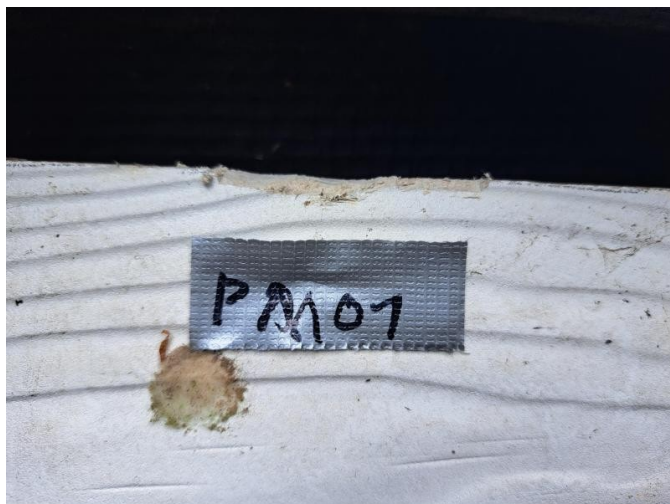
## Fiche 2: Sidings tegen voorkant tuinberging

Geen asbest

| # | Type | Referentie | Resultaat |
|---|---|---|---|
| 2.1 | Puntmonster | PM01 | Geen asbest |

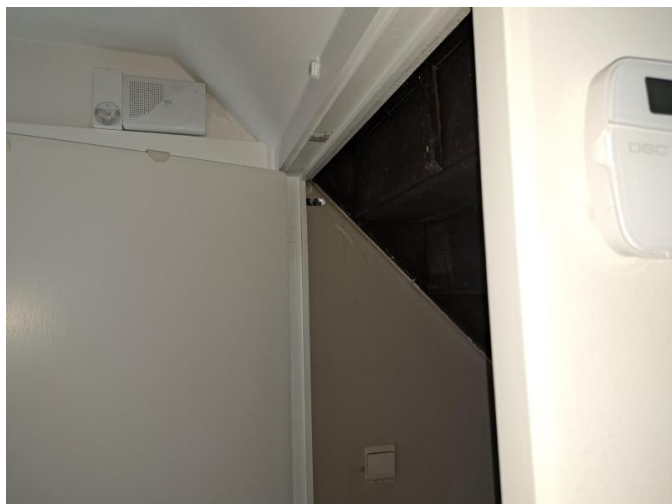
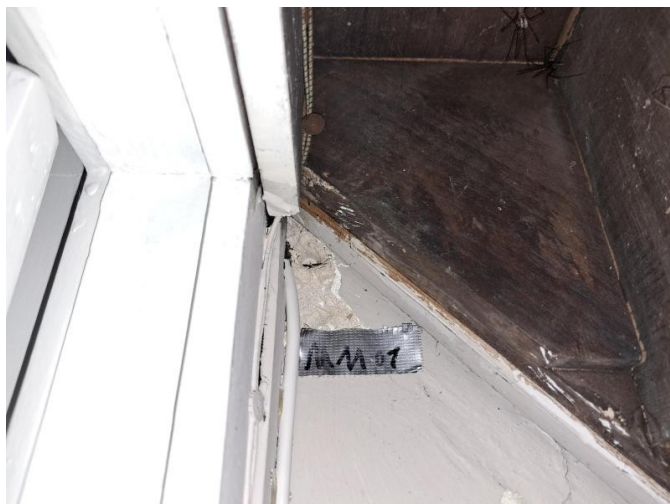
## Fiche 3: Pleisterwerk aan muren

Geen asbest

| # | Type | Referentie | Resultaat |
|---|---|---|---|
| 3.1 | Mengmonster | MM01 | Geen asbest |

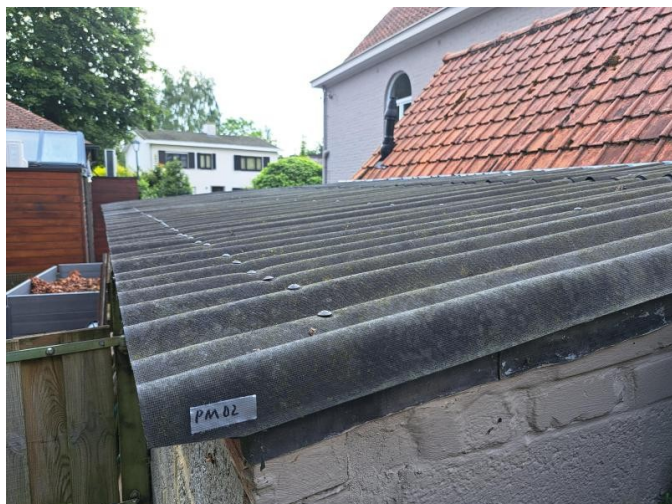
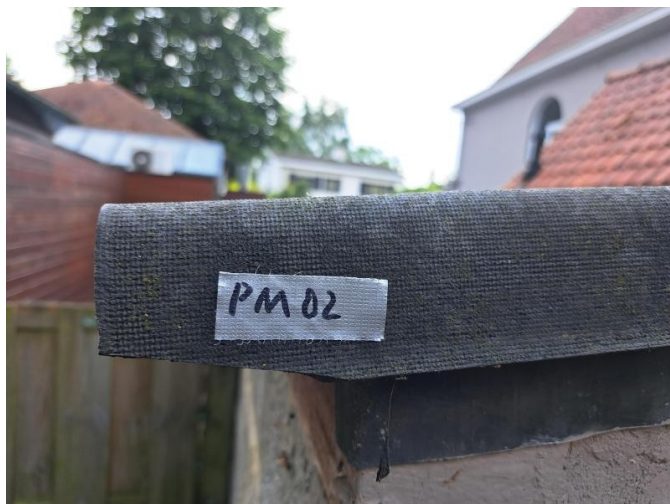
## Fiche 4: Bitumen golfplaten op tuinberging

Geen asbest

| # | Type | Referentie | Resultaat |
|---|---|---|---|
| 4.1 | Puntmonster | PM02 | Geen asbest |

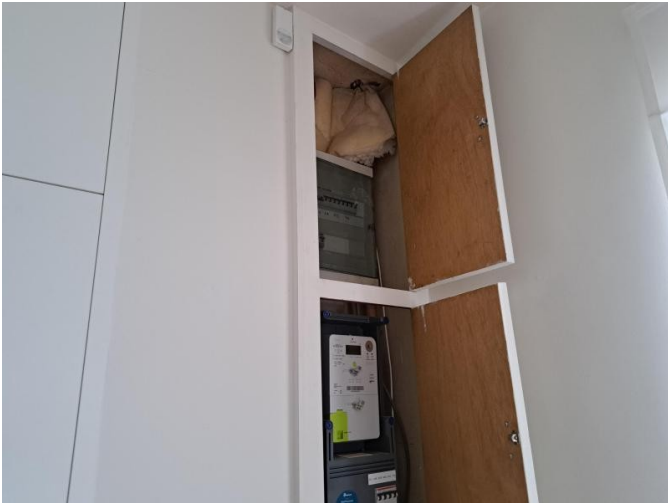
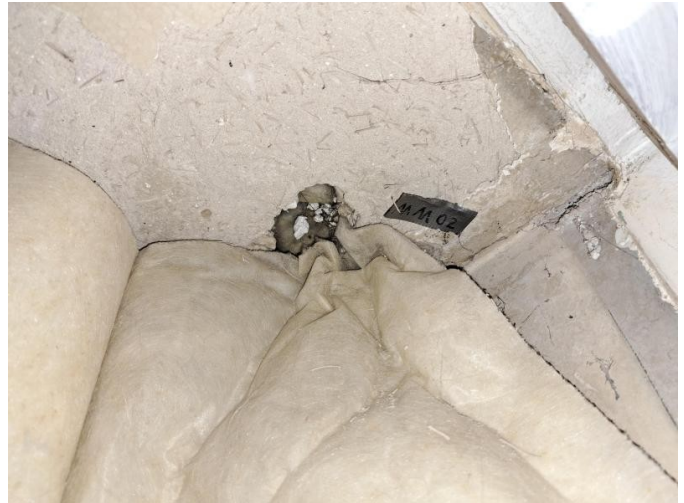
## Fiche 5: Pleisterwerk aan plafond

Geen asbest

| # | Type | Referentie | Resultaat |
|---|---|---|---|
| 5.1 | Mengmonster | MM02 | Geen asbest |

| Opmerking | <p>De hoeveelheid betreft een ruwe schatting.</p> <p>In de polyvalente ruimte waar de CV ketel staat is de plafond uitgevoerd in gipsplaten.</p> |
