# Asbestinventarisatattest

Wijngaard 42, 9831 Sint-Martens-Latem

Attestnummer : 20250416-000092.000

Uitgegeven op : 16.04.2025

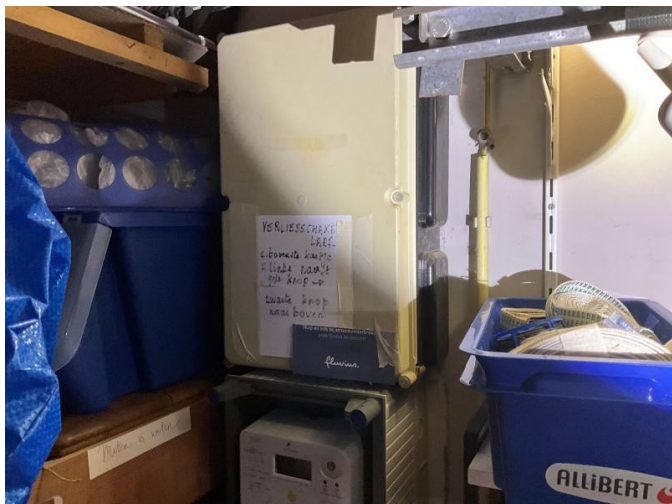
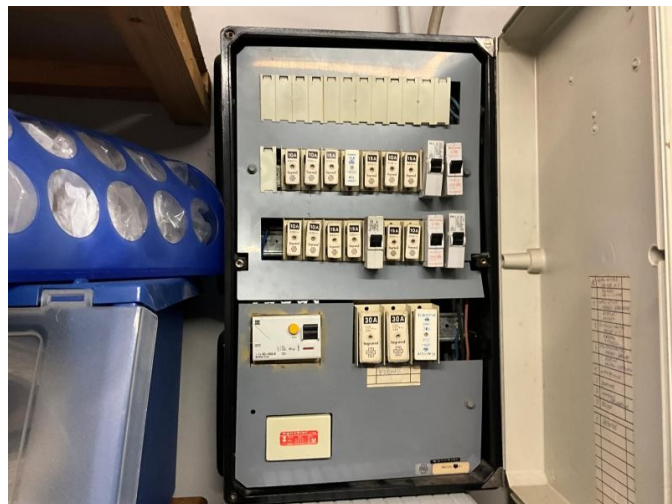
Het asbestmateriaal valt onder de mijlpaal van 2040.

Zorgvuldig beheren

- Eenvoudige handelingen: mag via doe-het-zelf of door werknemer(s) met opleidingsattest eenvoudige handelingen  
Elektrisch materiaal uit bakeliet zijn hechtgebonden toepassingen. Deze dienen voorzichtig te worden verwijderd zonder te breken.

Er werd geen monster genomen oww beschadiging aan een elektrisch gerelateerde toepassing, extra controle bij verwijdering van het verdacht materiaal.

| Eindbeoordeling materiaalrisico | Zeer laag materiaalrisico en/of zeer lage kans op vezelvrijgave |

| Gebondenheid | Categorie 1: hechtgebonden in oorsprong |
| Asbestsoort (vezeltype) | Alleen chrysotiel |
| Toestand van het materiaal | Onbeschadigd, niet verweerd |

| Beschrijving | Bakeliet |

- Verwijder dit asbestmateriaal zo snel mogelijk. Volg de toestand goed op.

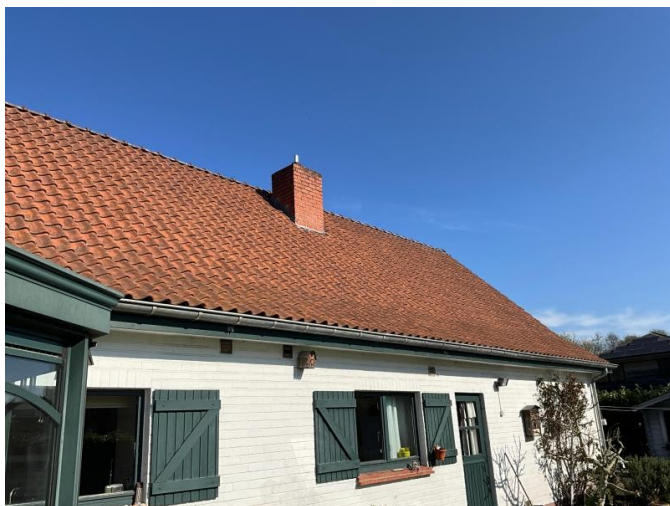
Situeringfoto

**Reden:** Het te onderzoeken materiaal situeert zich hoger dan 3,50 m te rekenen vanaf een veilige ondergrond

**Uitleg van de asbestdeskundige:** De te onderzoeken schoorstenen situeren zich hoger dan 3.50m te rekenen vanaf een veilige ondergrond.

| (Asbest)materiaal | Rookgaskanaal |
| Karakterisatie | Asbest (verdacht) |

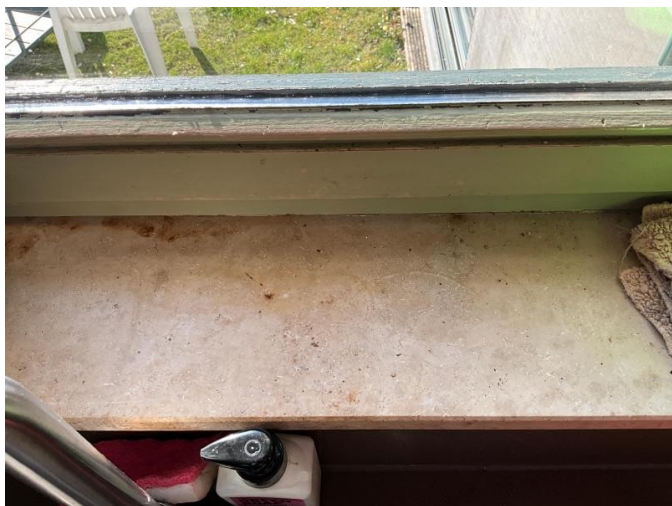
De vensterbanken werden geïnspecteerd, natuursteen, niet asbestverdacht.

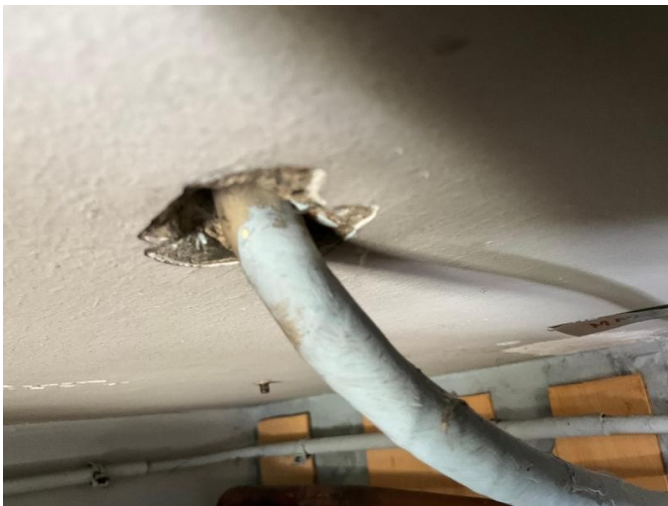
De plafonds zijn niet bepleisterd, van geschilderd beton op GLV, op verdiep zijn plafonds uit gipsplaten, niet asbestverdacht.

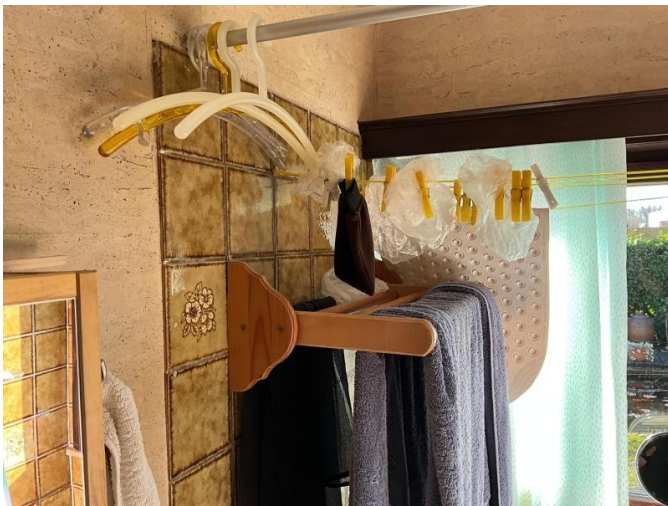
De gebruikte tegellijm van faientegels kan asbest bevatten, het betreft een niet-destructief onderzoek, hierdoor kon deze niet visueel vastgesteld of bemonsterd worden.

| (Asbest)materiaal | In-situ afwerkingslagen - Lijm laag |

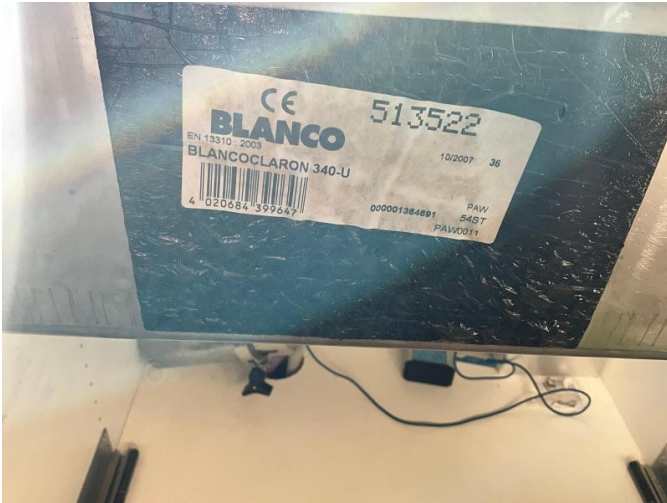
Anti dreun matje onderzijde gootsteen is van anno 2007, zie foto.

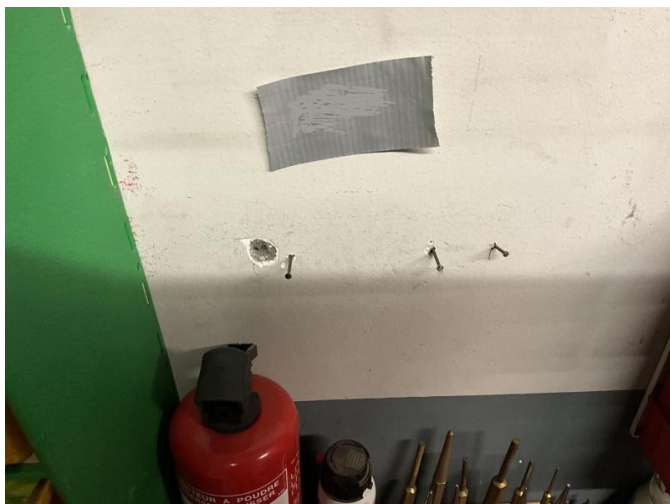
De muren zijn niet bepleisterd, geschilderd beton, niet asbestverdacht.

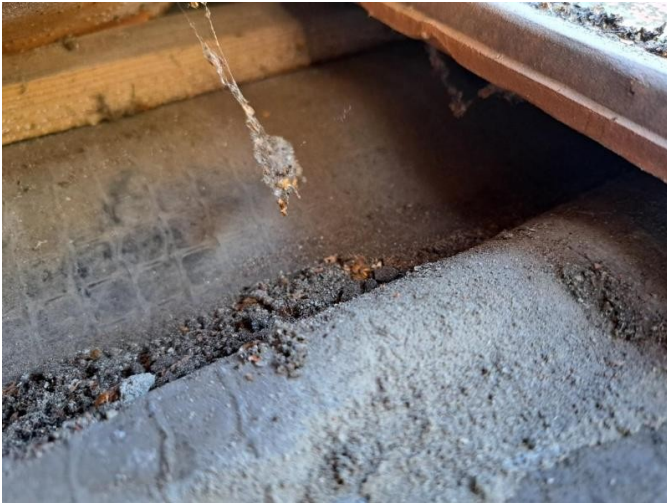
Het onderdak van de woning is uit kunststof, niet asbestverdacht.

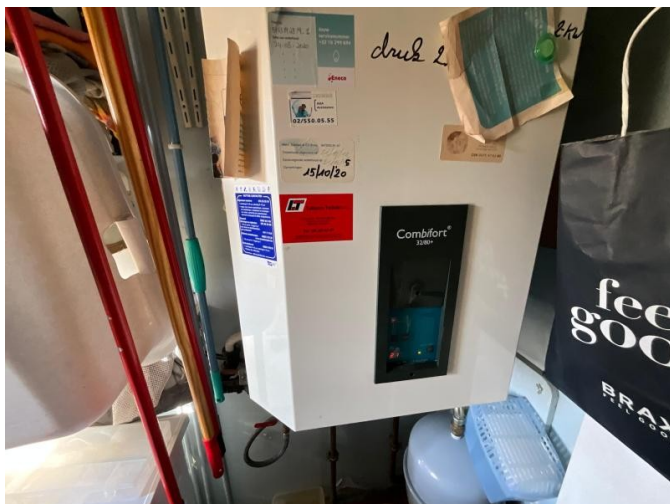
De CV-ketel is van anno 2009, niet asbestverdacht.

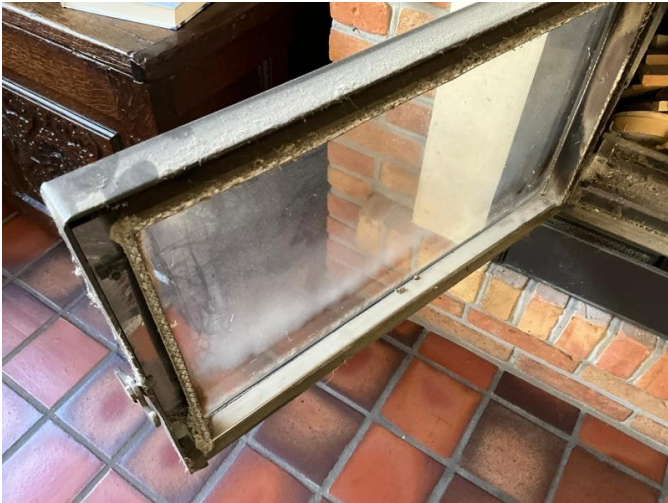
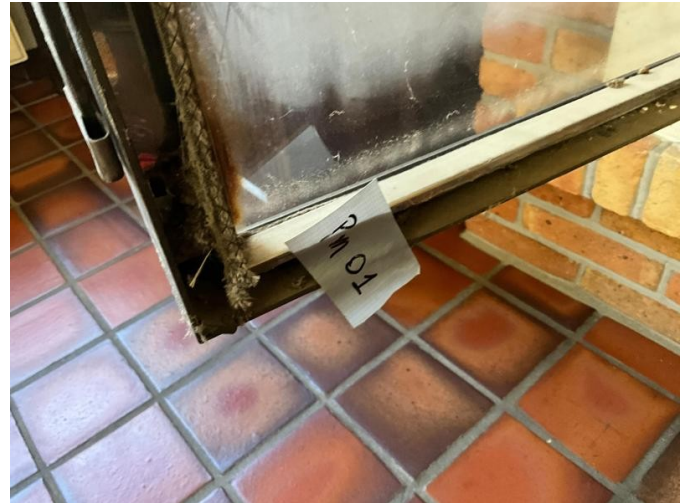
## Fiche 11: Koord kachel

Geen asbest

| # | Type | Referentie | Resultaat |
|---|---|---|---|
| 11.1 | Puntmonster | PM01 | Geen asbest |

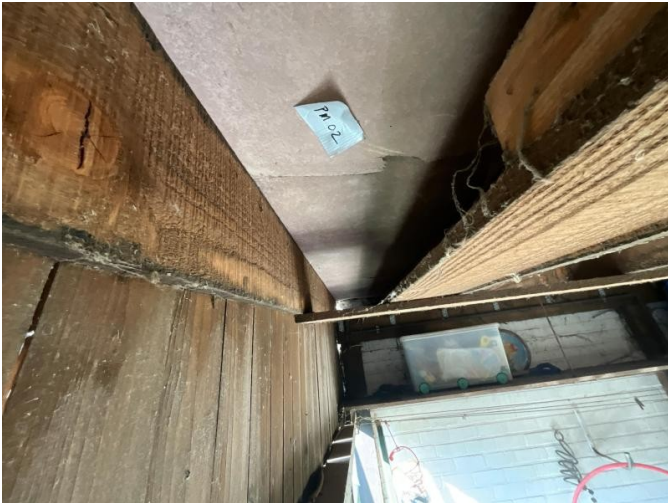
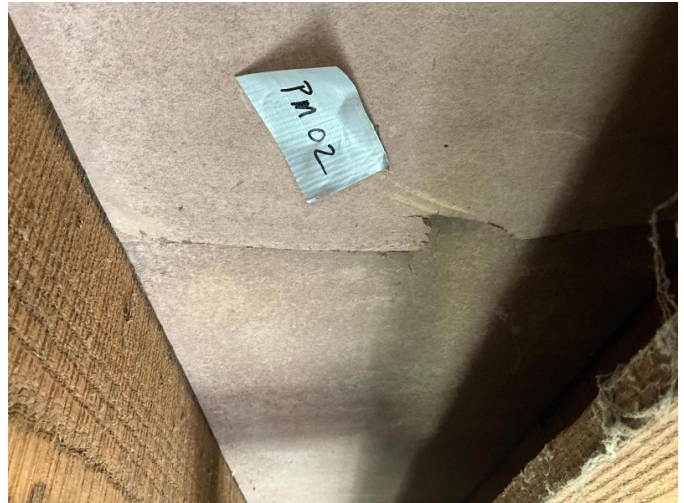
## Fiche 12: Onderdak carport

Geen asbest

| # | Type | Referentie | Resultaat |
|---|---|---|---|
| 12.1 | Puntmonster | PM02 | Geen asbest |
