# Asbestinventarisatetest

Moeder Thomasinelaan 5, 9830 Sint-Martens-Latem

Attestnummer : **20250703-000362.000**

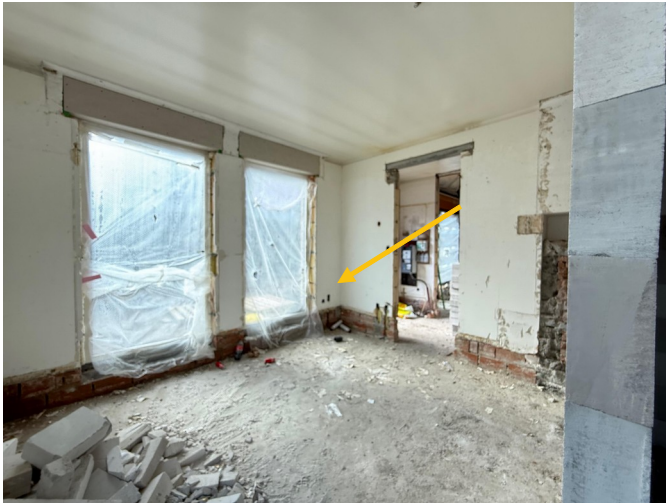
De asbestverdachte elektrische vuurtjes uit het oorspronkelijk attest zijn niet meer aanwezig

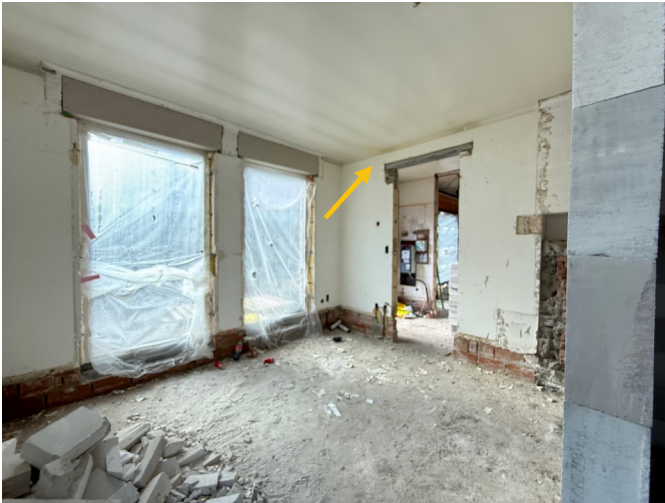
De koker is niet meer aanwezig

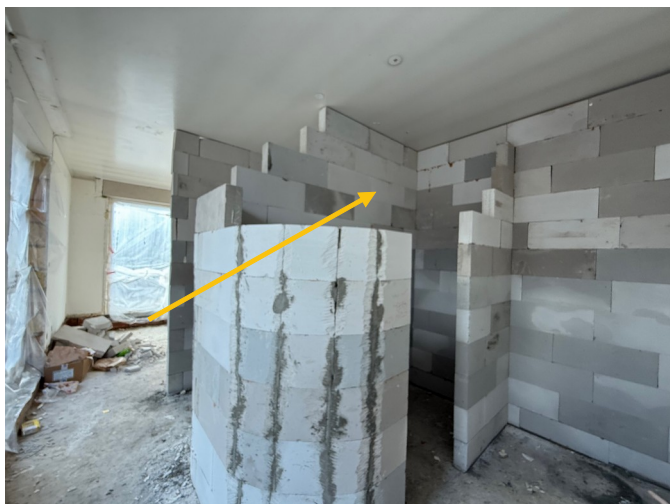
De schouw is niet meer aanwezig

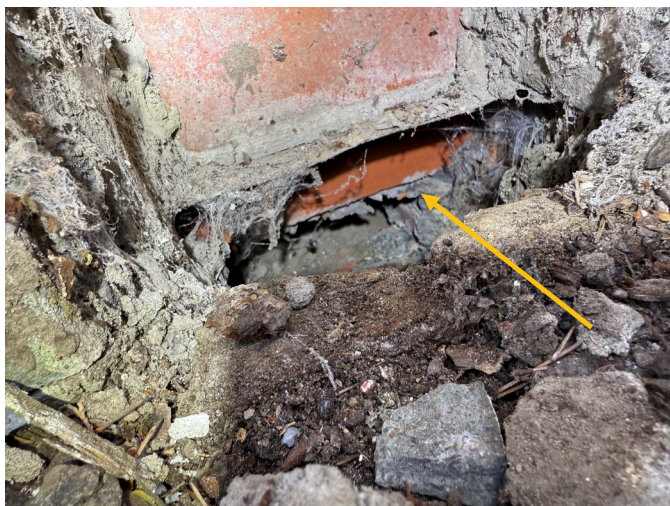
De aannemer heeft de buis verwijderd. Ter hoogte van de gevel is vast te stellen dat er geen eternitbuis aanwezig is. Ondergronds kan er niet gecontroleerd worden of dit effectief zo is. Bij sloop van de woning dient hiermee rekening gehouden worden.

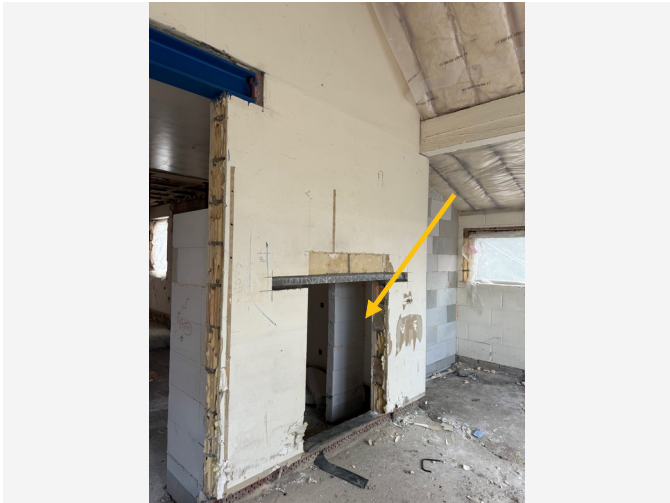
De kachel is niet meer aanwezig

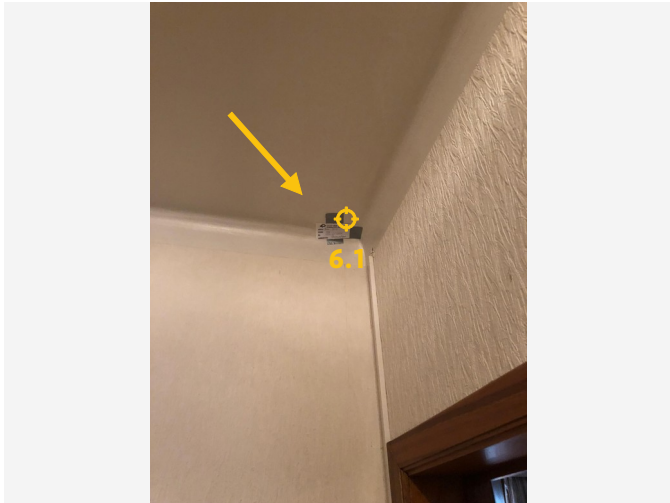
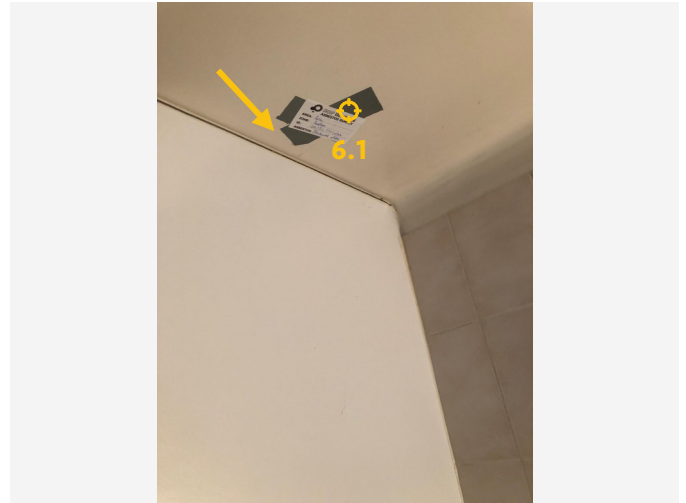
## Fiche 6: pleisterwerk plafond

Geen asbest

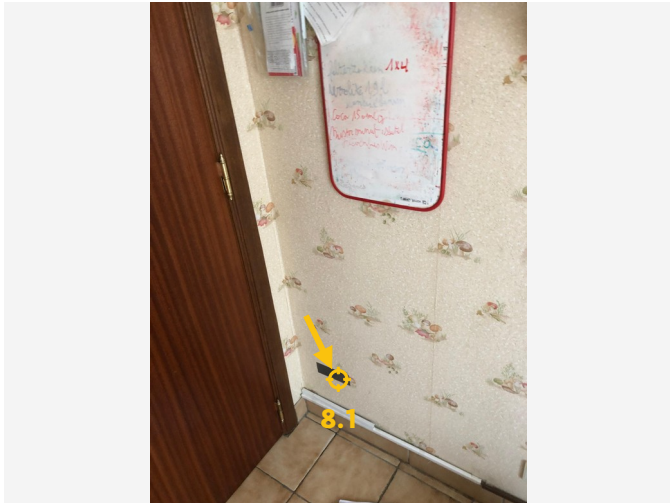
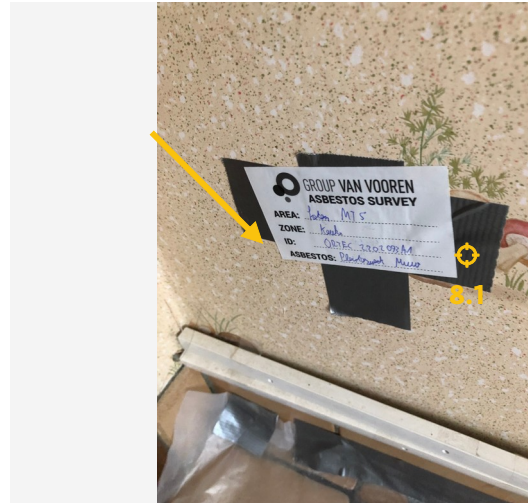
## Fiche 8: pleisterwerk muren

Geen asbest

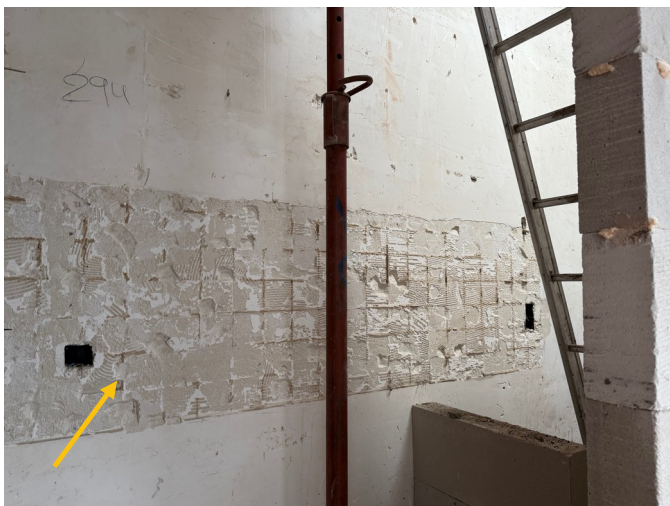
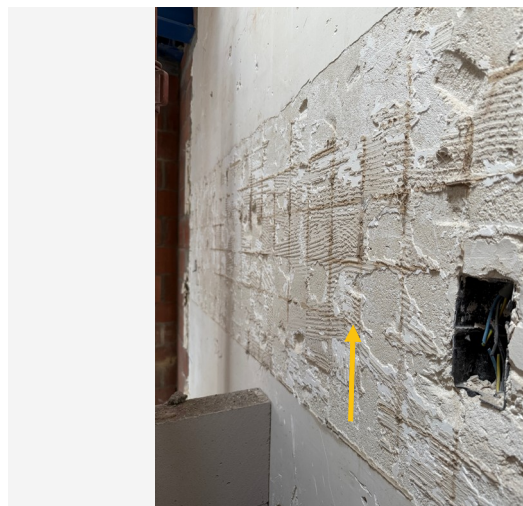
## Fiche 9: Lijm achter tegels

Geen asbest
