# Asbestinventarisatetest

Voordries 1, 9050 Gent

Attestnummer : 20250527-000161.000

Uitgegeven op : 27.05.2025

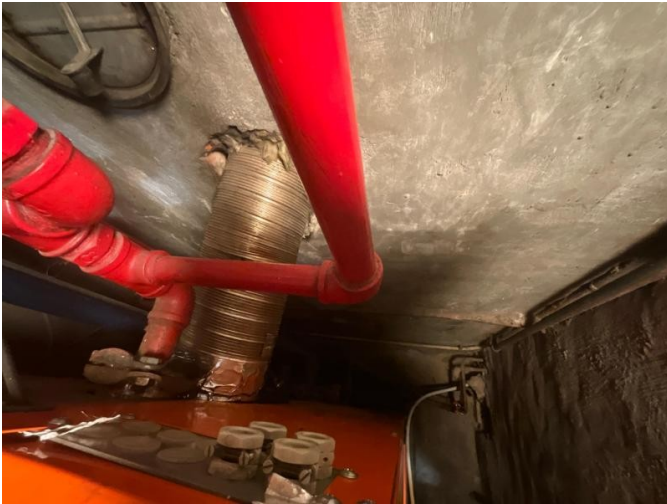
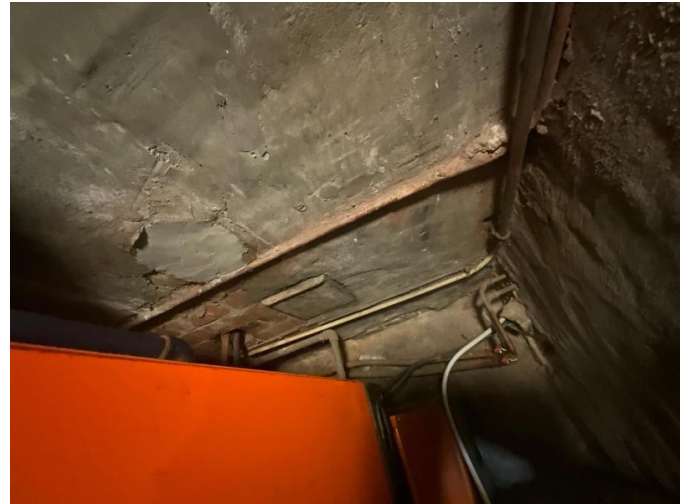
| Fiche 1: Roetschuif..... | 21 |

Het asbestmateriaal valt onder de mijlpaal van 2040.

Zorgvuldig beheren

| Eindbeoordeling materiaalrisico | Laag materiaalrisico en/of verlaagde kans op vezelvrijgave |

| Gebondenheid | Categorie 1: hechtgebonden in oorsprong |
| Asbestsoort (vezeltype) | Crocidoliet aanwezig |
| Asbestconcentratie | Laag (< 50%) |
| Toestand van het materiaal | Onbeschadigd, niet verweerd |

| Beschrijving | Roetschuif |
| Asbestmateriaal | Brandwerende afsluiting (prefab geheel) - Luik |

- Verwijder dit asbestmateriaal zo snel mogelijk. Volg de toestand goed op.

- Eenvoudige handelingen: mag via doe-het-zelf of door werknemer(s) met opleidingsattest eenvoudige handelingen  
De asbestcementen schouwschuif is een hechtgebonden toepassing. Deze dient voorzichtig te worden verwijderd, zonder de buis te breken of er in te slijpen.

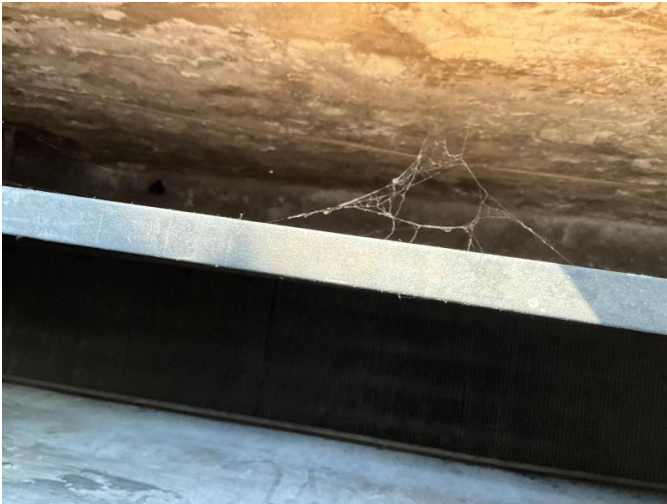
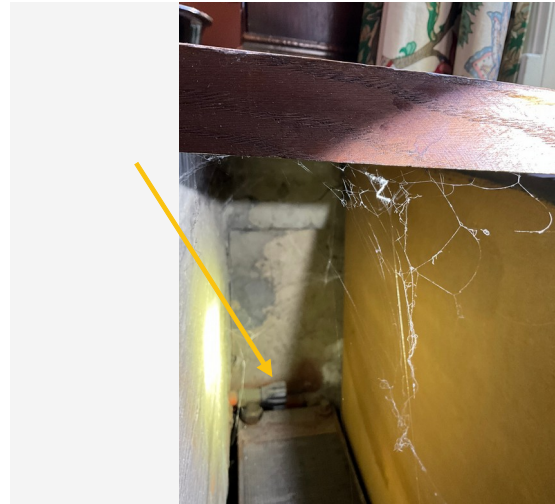
| Fiche 2: Bakeliet knop radiatoren..... | 24 |

Het asbestmateriaal valt onder de mijlpaal van 2040.

Zorgvuldig beheren

| Eindbeoordeling materiaalrisico | Laag materiaalrisico en/of verlaagde kans op vezelvrijgave |

| Gebondenheid | Categorie 1: hechtgebonden in oorsprong |
| Asbestsoort (vezeltype) | Crocidoliet aanwezig |
| Asbestconcentratie | Laag (< 50%) |
| Toestand van het materiaal | Onbeschadigd, niet verweerd |

| Beschrijving | Bakeliet knop radiatoren |
| Asbestmateriaal | Plaat, paneel, tablet - Type Bakeliet |

- Verwijder dit asbestmateriaal zo snel mogelijk. Volg de toestand goed op.

- Eenvoudige handelingen: mag via doe-het-zelf of door werknemer(s) met opleidingsattest eenvoudige handelingen  
Knoppen uit bakeliet zijn hechtgebonden toepassingen. Deze dienen voorzichtig te worden verwijderd zonder te breken.

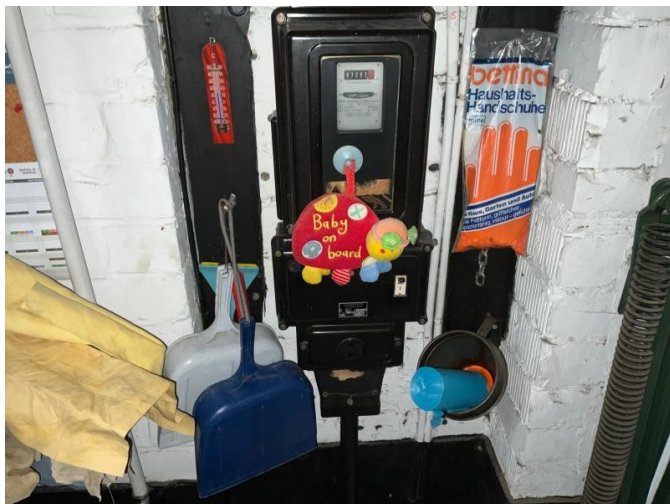
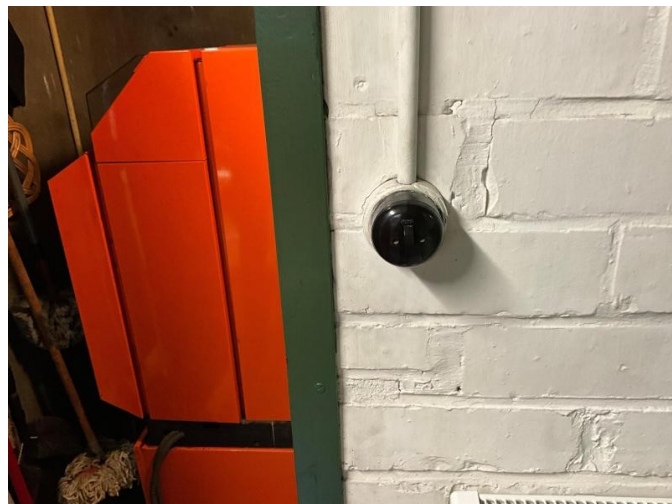
| Fiche 3: Bakeliet elektriciteit..... | 27 |

Het asbestmateriaal valt onder de mijlpaal van 2040.

Zorgvuldig beheren

| Eindbeoordeling materiaalrisico | Laag materiaalrisico en/of verlaagde kans op vezelvrijgave |

| Gebondenheid | Categorie 1: hechtgebonden in oorsprong |
| Asbestsoort (vezeltype) | Crocidoliet aanwezig |
| Asbestconcentratie | Laag (< 50%) |
| Toestand van het materiaal | Onbeschadigd, niet verweerd |

| Beschrijving | Bakeliet elektriciteit |
| Asbestmateriaal | Plaat, paneel, tablet - Type Bakeliet |

- Verwijder dit asbestmateriaal zo snel mogelijk. Volg de toestand goed op.

- Eenvoudige handelingen: mag via doe-het-zelf of door werknemer(s) met opleidingsattest eenvoudige handelingen  
Elektrisch materiaal uit bakeliet zijn hechtgebonden toepassingen. Deze dienen voorzichtig te worden verwijderd zonder te breken.

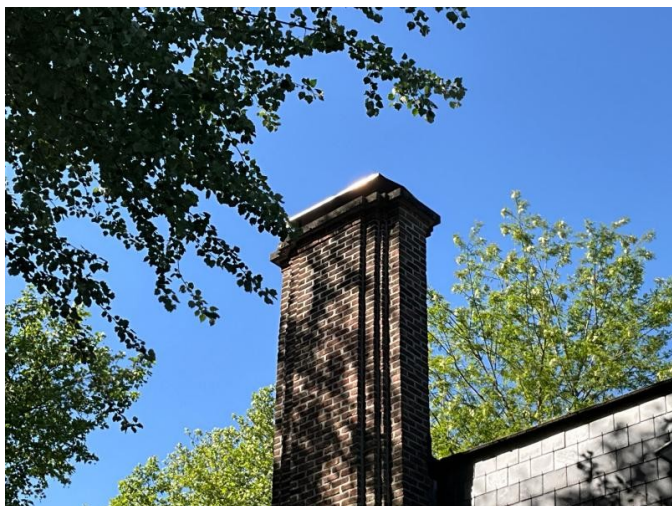
| Fiche 4: Schoorstenen..... | 31 |

**Reden:** Het te onderzoeken materiaal situeert zich hoger dan 3,50 m te rekenen vanaf een veilige ondergrond

**Uitleg van de asbestdeskundige:** De te onderzoeken schoorstenen situeren zich hoger dan 3.50m.

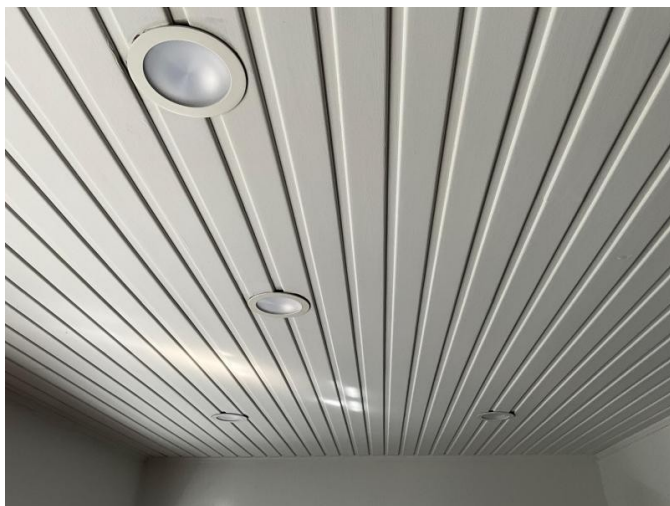
| Fiche 5: Plafonds..... | 33 |

De plafonds zijn niet bepleisterd, zijn bedekt met platen, niet asbest verdacht.

De stookruimte is niet bepleisterd

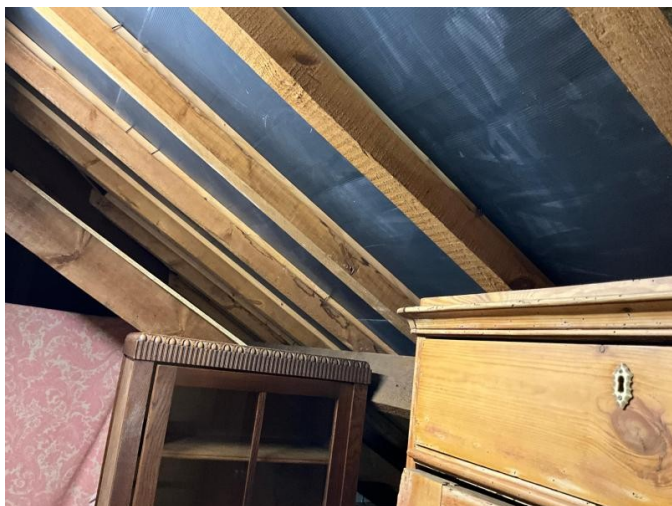
| Fiche 6: Onderdak..... | 34 |

Het onderdak is volledig vervangen anno 2013, zie factuur, niet asbest verdacht.

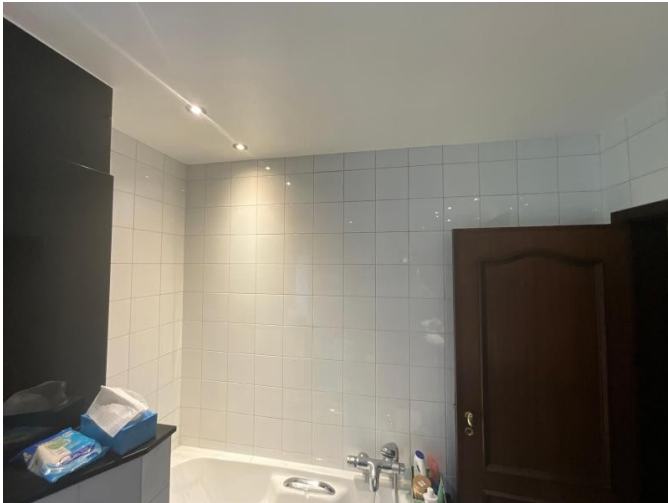
| Fiche 7: Faience tegelwerk..... | 35 |

De gebruikte tegellijm van faientegels kan asbest bevatten, het betreft een niet-destructief onderzoek, hierdoor kon deze niet visueel vastgesteld of bemonsterd worden.

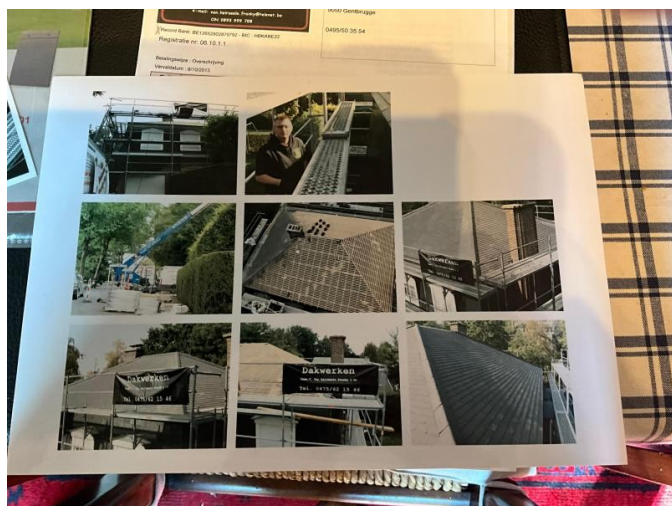
| Fiche 8: Tegelpannen..... | 36 |

Tegelpannen op bovenste deel van het dak werd aangebracht anno 2013, zie factuur.

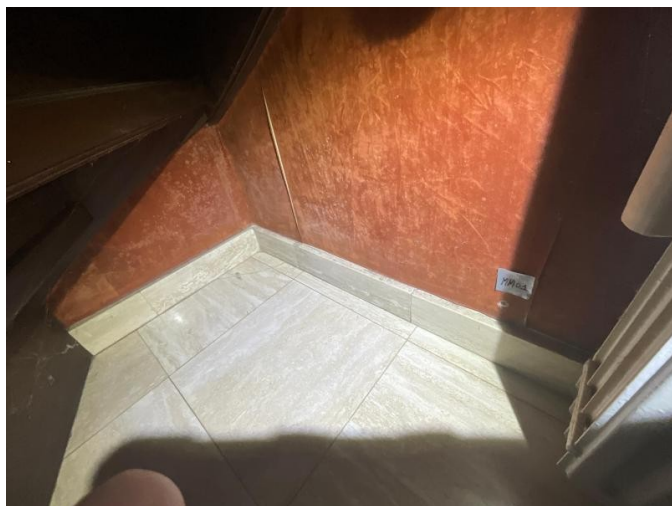
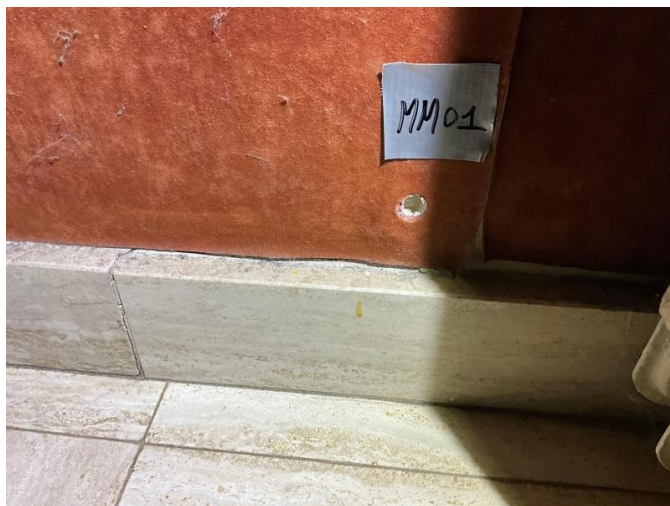
## Fiche 9: Pleisterwerk muren

Geen asbest

| # | Type | Referentie | Resultaat |
|---|---|---|---|
| 9.1 | Mengmonster | MM01 | Geen asbest |

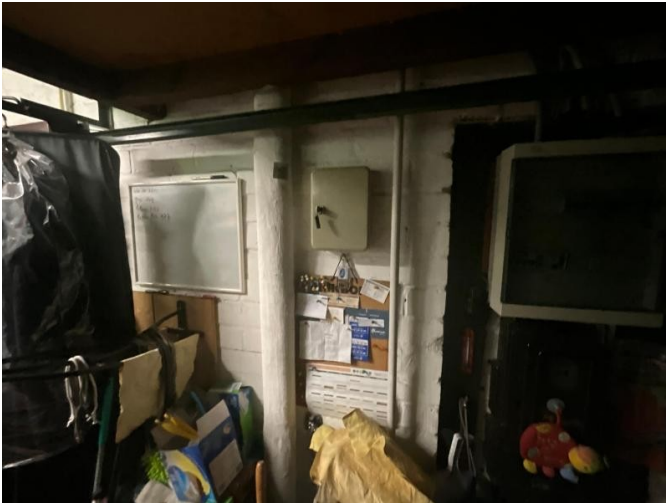
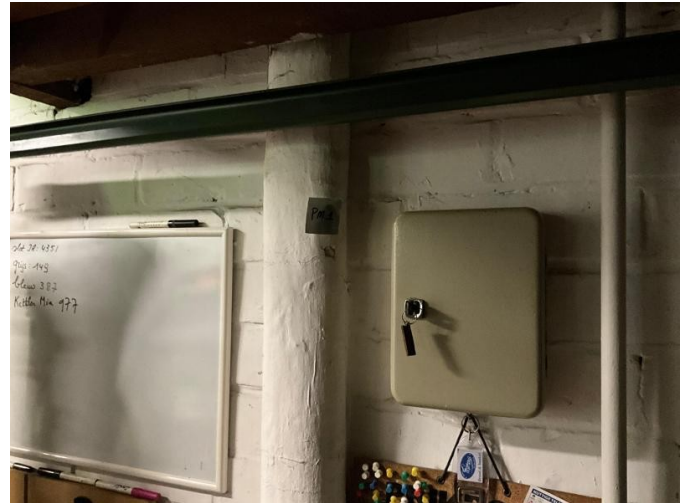
| Fiche 10: Buisisolatie..... | 40 |

Geen asbest

| # | Type | Referentie | Resultaat |
|---|---|---|---|
| 10.1 | Puntmonster | PM01 | Geen asbest |

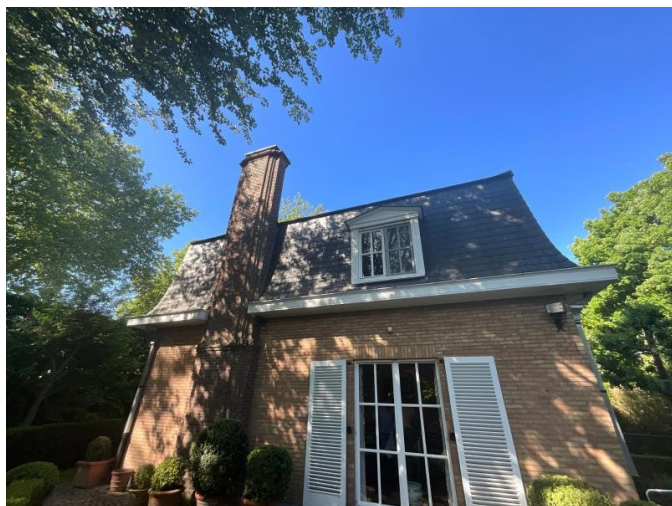
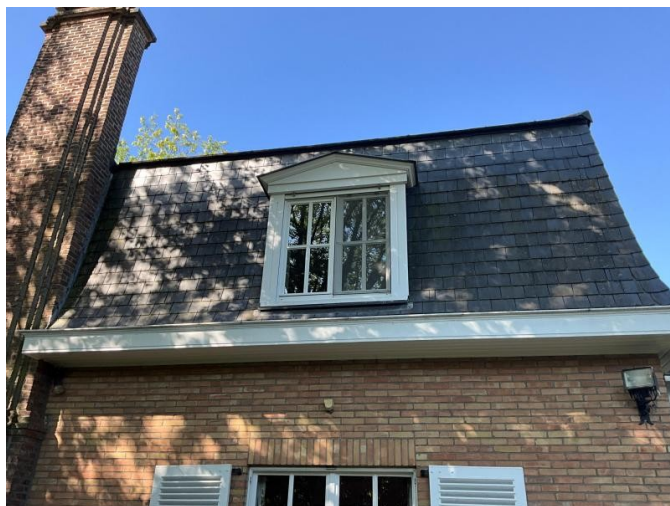
| Fiche 11: Leien..... | 42 |

Geen asbest

| Opmerking | De leien aanwezig op onderste deel van het dak zijn natuurleien, niet asbest verdacht. |
