# Asbestinventarisatetest

Brandstraat 95, 9830 Sint-Martens-Latem

Attestnummer : 20251006-000346.000

Uitgegeven op : 06.10.2025

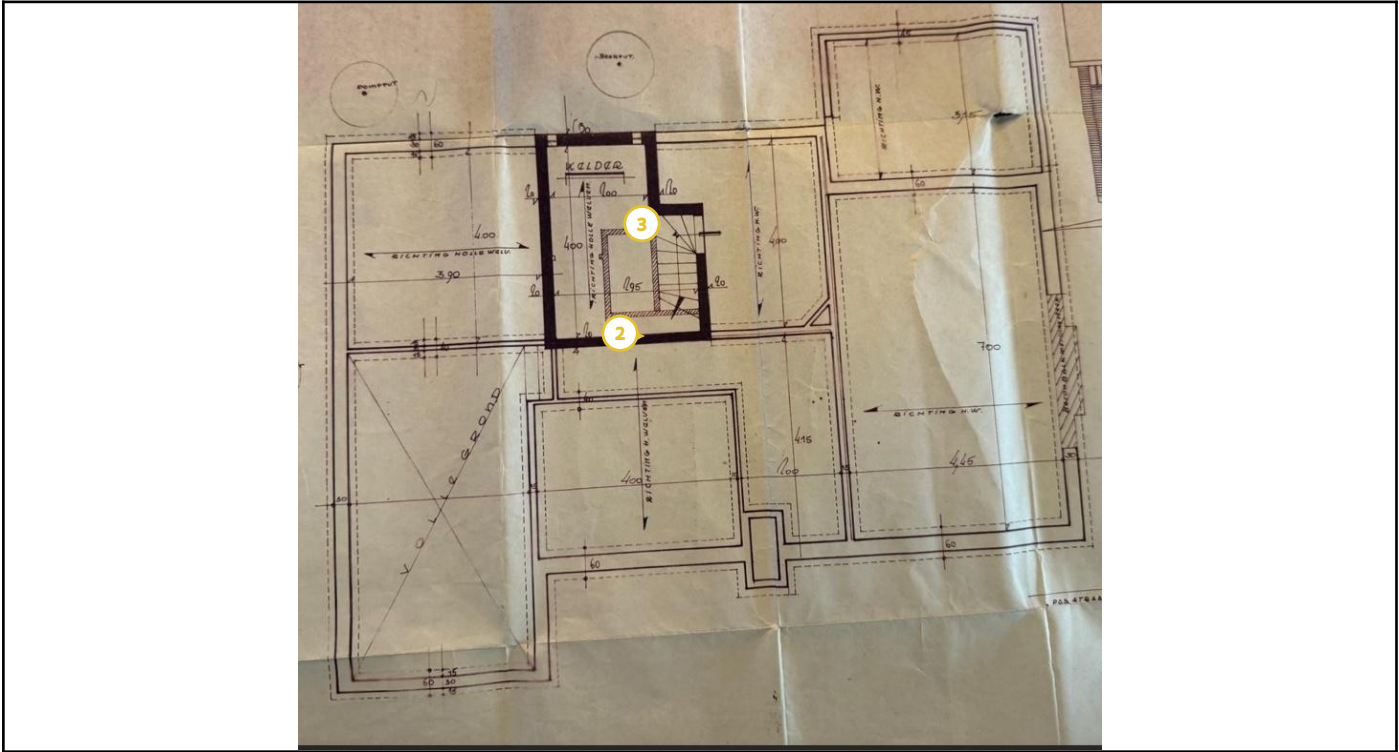
# Plan 1.2: -1

| Beschrijving | Type | Actie |
|---|---|---|
| 2. Cementbuis kelder | Asbestmateriaal | Zorgvuldig beheren |
| 3. Bakeliet | Asbestmateriaal | Zorgvuldig beheren |

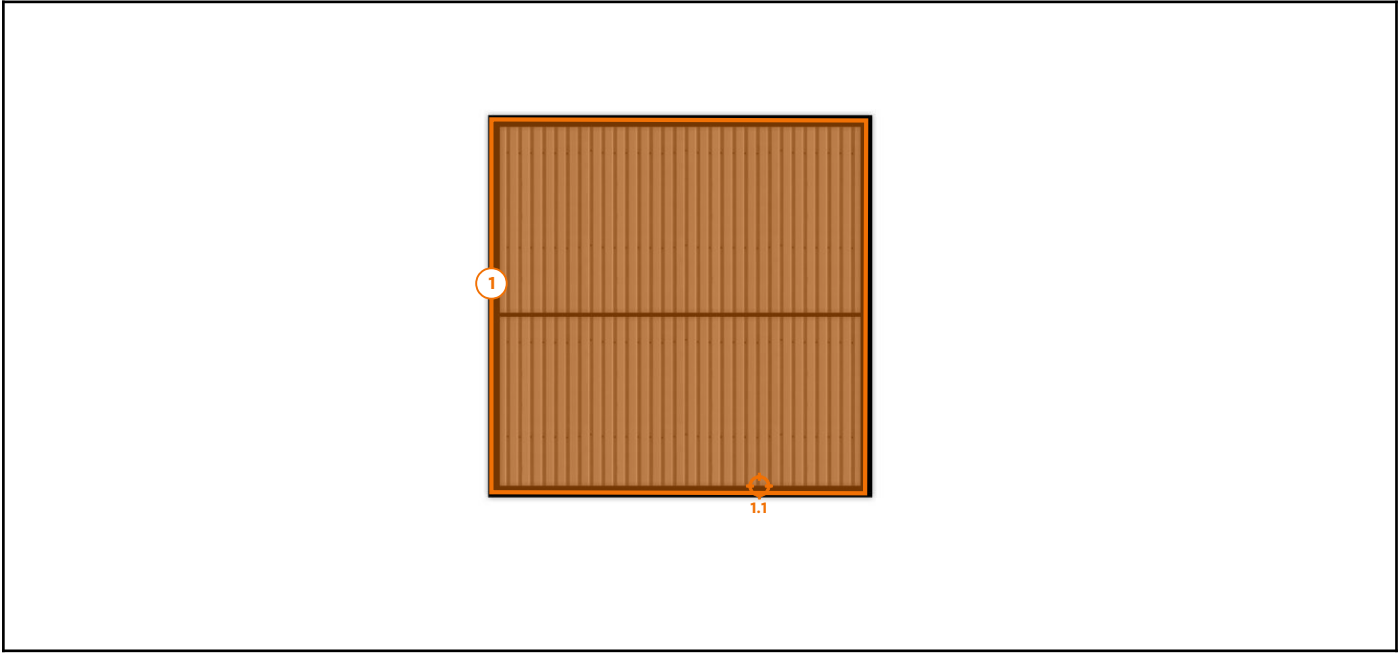
## Plan 2.2: Tuinhuis dak

| Beschrijving | Type | Actie |
|---|---|---|
| 1. Golfplaten tuinhuis | Asbestmateriaal | <a href="#">Verwijderen</a> |

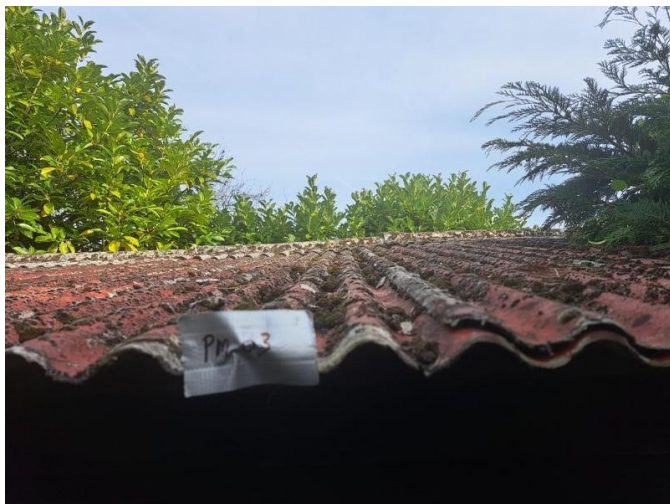
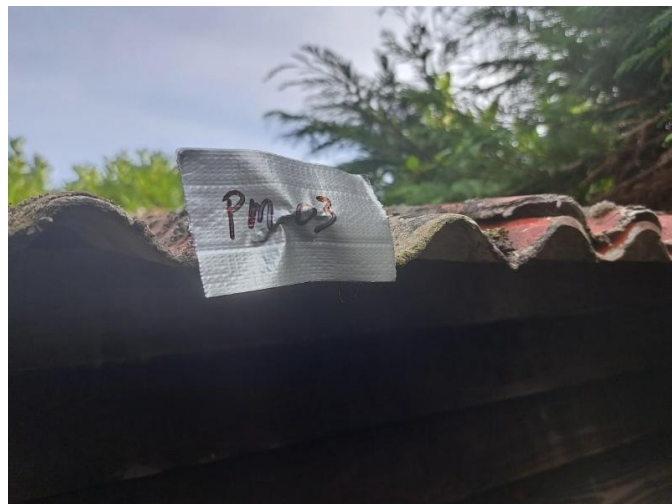
Het asbestmateriaal valt onder de mijlpaal van 2034.

| Eindbeoordeling materiaalisico | Laag materiaalisico en/of verlaagde kans op vezelvrijgave |

| Gebondenheid | Categorie 1: hechtgebonden in oorsprong |
| Asbestsoort (vezeltype) | Alleen chrysotiel |
| Toestand van het materiaal | Licht beschadigd, licht verweerd. Intact calciumsilicaatmateriaal of categorie III 'gebondenheid' |

| # | Type | Referentie | Resultaat |
|---|---|---|---|
| 1.1 | Puntmonster | PM03 | Chrysotiel |

| Asbestmateriaal | Dak- en gevelbekleding - Golfplaat |

- Verwijder dit asbestmateriaal zo snel mogelijk. Volg de toestand goed op.

- Eenvoudige handelingen: mag via doe-het-zelf of door werknemer(s) met opleidingsattest eenvoudige handelingen  
Golfplaten zijn een hechtgebonden toepassing, deze dienen voorzichtig te worden verwijderd zonder te breken/slijpen om vezelvrijgave te vermijden. De ruimte of het materiaal die zich onder de golfplaten bevindt kan mogelijks gecontamineerd zijn door vezelvrijgave van deze toepassing. De asbesthoudende toepassing mag in geen geval met machinaal gereedschap verwijderd worden om het risico op vrijgave van asbestdeeltjes zo veel als mogelijk in te perken. Dit materiaal moet dubbel verpakt afgevoerd worden. Voor persoonlijke bescherming tegen blootstelling wordt gebruik gemaakt van een stofmasker type P3 of gelijkwaardig stofmasker. Bescherm uzelf door gepaste PBM (Persoonlijke Beschermingsmiddelen) te dragen. Gebruik bij het verwijderen al de nodige beschermingsmiddelen (wegwerpoverall, handschoenen en P3 mondmasker).

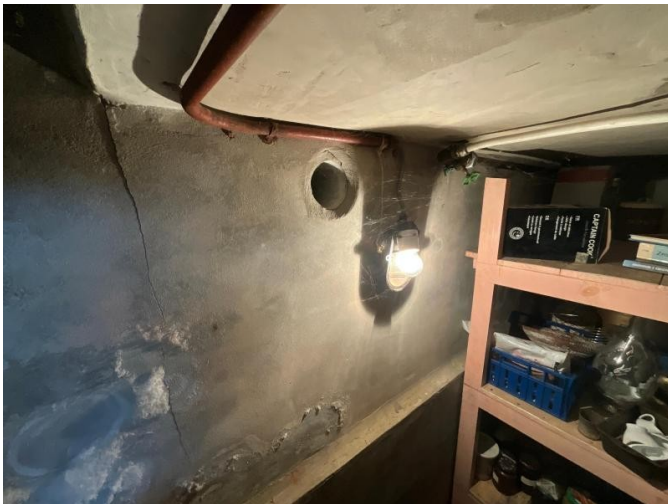
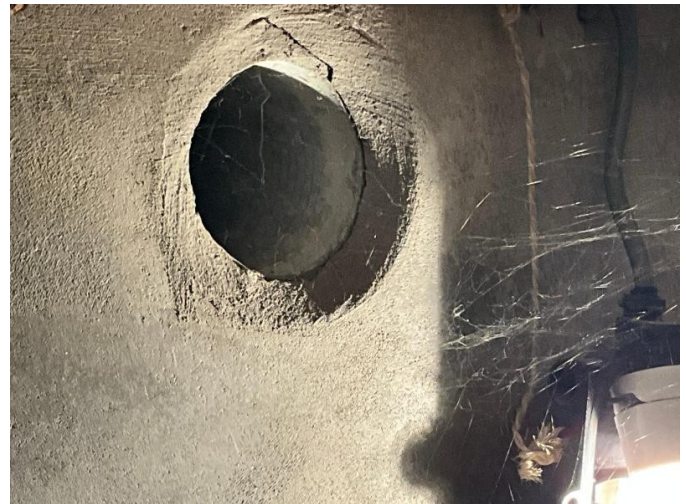
Het asbestmateriaal valt onder de mijlpaal van 2040.

| Eindbeoordeling materiaalrisico | Laag materiaalrisico en/of verlaagde kans op vezelvrijgave |

| Asbestsoort (vezeltype) | Crocidoliet aanwezig |
| Toestand van het materiaal | Onbeschadigd, niet verweerd |

| Beschrijving | Cementbuis kelder |
| Opmerking | <p>Aangezien de buis onder de grond loopt, is het niet mogelijk om de juiste lengte te meten.</p> <p>Het betreft een (ruwe) schatting van de hoeveelheid, de opgegeven hoeveelheid kan niet gebruikt worden voor meetstaat.</p> |

- Zorg voor een veilig beheer. Vermijd het beschadigen van het asbestmateriaal. Controleer de toestand jaarlijks op wijzigingen.

- Eenvoudige handelingen: enkel door erkend asbestverwijderaar  
De asbestcementen buis is een hechtgebonden toepassing. Deze dient voorzichtig te worden verwijderd, zonder de buis te breken of er in te slijpen. Maar doordat deze is ingegoten in de grond zal dit niet mogelijk zijn om zijn geheel te verwijderen.

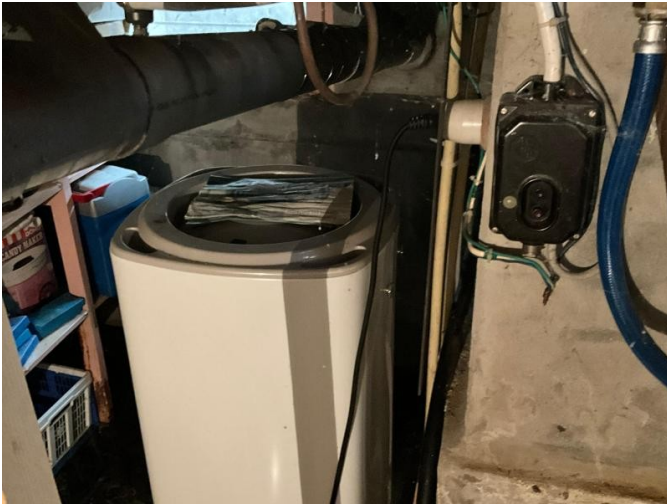
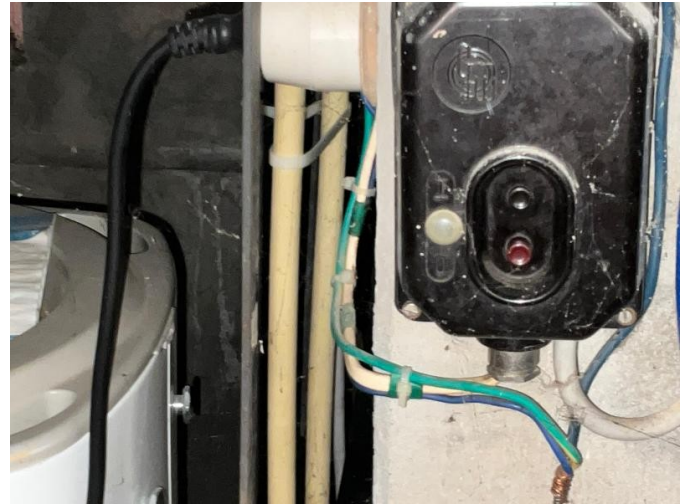
Het asbestmateriaal valt onder de mijlpaal van 2040.

| Eindbeoordeling materiaalrisico | Laag materiaalrisico en/of verlaagde kans op vezelvrijgave |

| Asbestsoort (vezeltype) | Crocidoliet aanwezig |
| Toestand van het materiaal | Onbeschadigd, niet verweerd |

| Beschrijving | Bakeliet |

- Verwijder dit asbestmateriaal zo snel mogelijk. Volg de toestand goed op.

- Eenvoudige handelingen: mag via doe-het-zelf of door werknemer(s) met opleidingsattest eenvoudige handelingen  
Indien het materiaal niet beschadigd geraakt mag dit eventueel door een doe-het-zelfer verwijderd worden. Dit is enkel mogelijk mits het nemen van de juiste voorzorgsmaatregelen en mits het materiaal goed geïmpregneerd wordt tijdens de verwijdering (elektriciteit afsluiten!). Verwijder de bakeliettoepassingen voorzichtig met handgereedschap. Hiervoor dient mogelijks een deeltje van de muur handmatig uitgebroken te worden. De asbesthoudende toepassing mag in geen geval met machinaal gereedschap verwijderd worden om het risico op vrijgave van asbestdeeltjes zo veel als mogelijk in te perken. Dit materiaal moet dubbel verpakt afgevoerd worden. Voor persoonlijke bescherming tegen blootstelling wordt gebruik gemaakt van een stofmasker type P3 of gelijkwaardig stofmasker. Bescherm uzelf door gepaste PBM (Persoonlijke Beschermingsmiddelen) te dragen. Gebruik bij het verwijderen al de nodige beschermingsmiddelen (wegwerpoveral, handschoenen en P3 mondmasker).

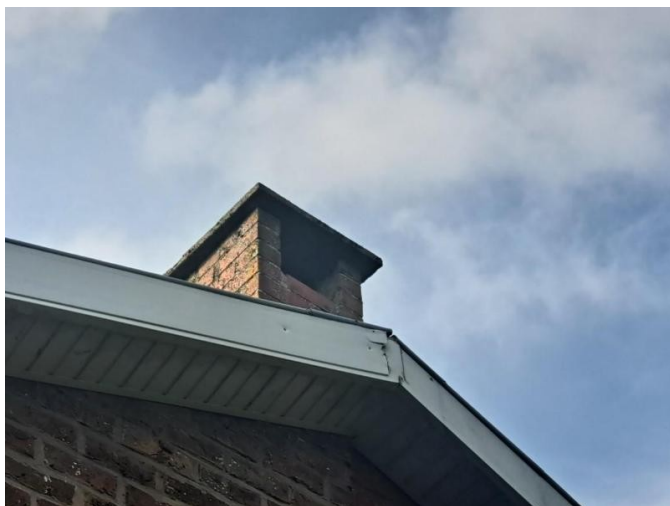
**Reden:** Het te onderzoeken materiaal situeert zich hoger dan 3,50 m te rekenen vanaf een veilige ondergrond

**Uitleg van de asbestdeskundige:** De te onderzoeken schoorstenen situeren zich hoger dan 3,50m te rekenen vanaf een veilige ondergrond.

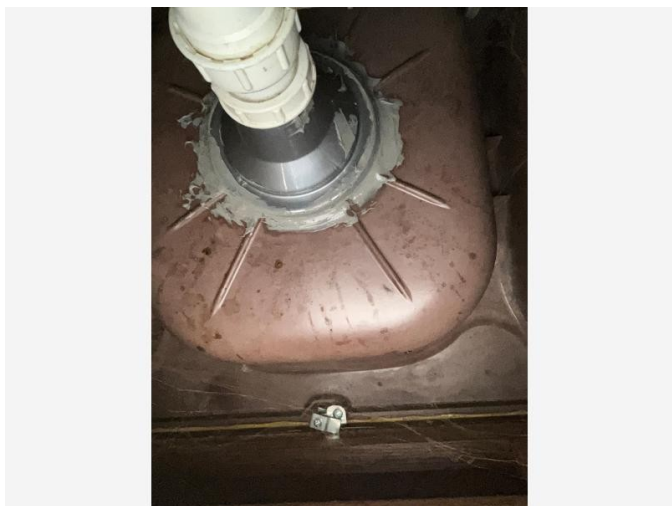
De spoelbakken in de keuken bevatten geen Anti dreun matje onderzijde gootsteen, niet asbest verdacht.

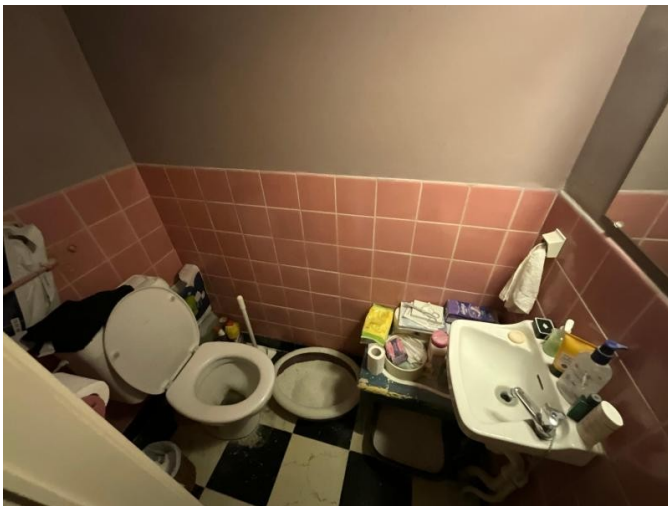
De gebruikte tegellijm van faiencetegels kan asbest bevatten, het betreft een niet-destructief onderzoek, hierdoor kon deze niet visueel vastgesteld of bemonsterd worden.

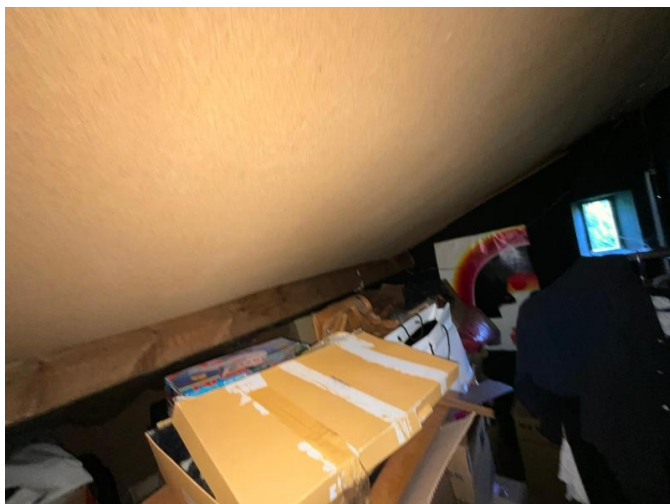
Er is geen onderdak aanwezig, doek onder de leien. Niet asbest verdacht.

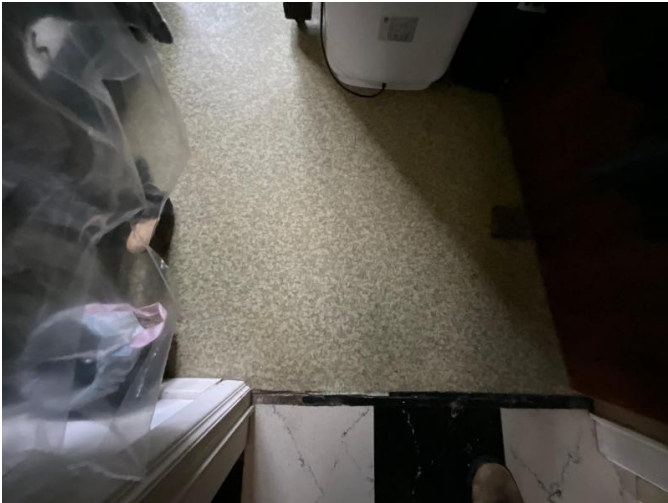
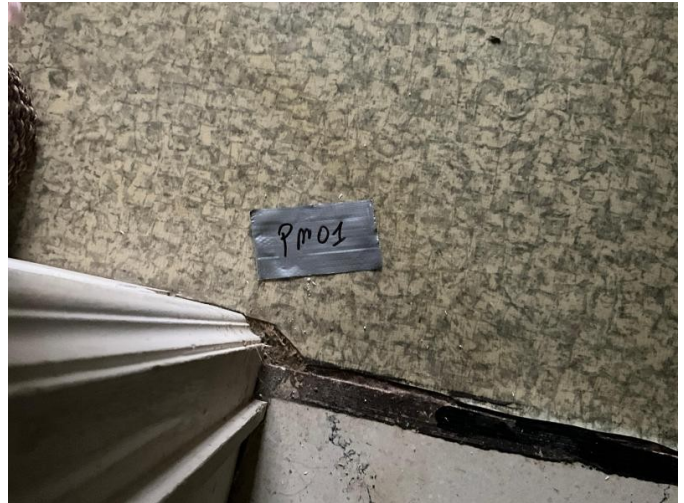
## Fiche 8: Vinyl slaapkamers

Geen asbest

| # | Type | Referentie | Resultaat |
|---|---|---|---|
| 8.1 | Puntmonster | PM01 | Geen asbest |

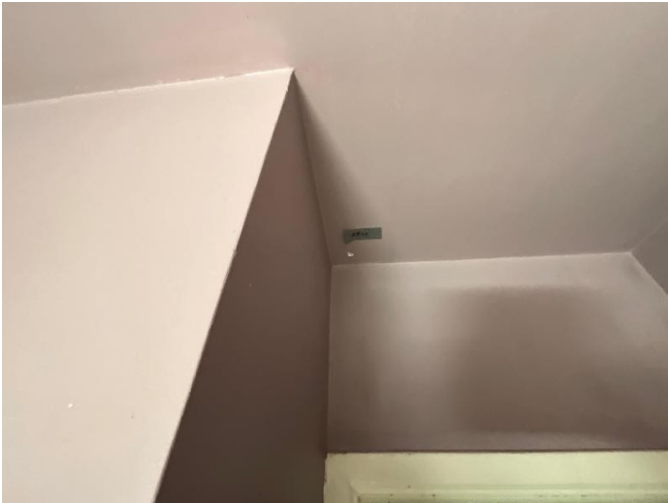
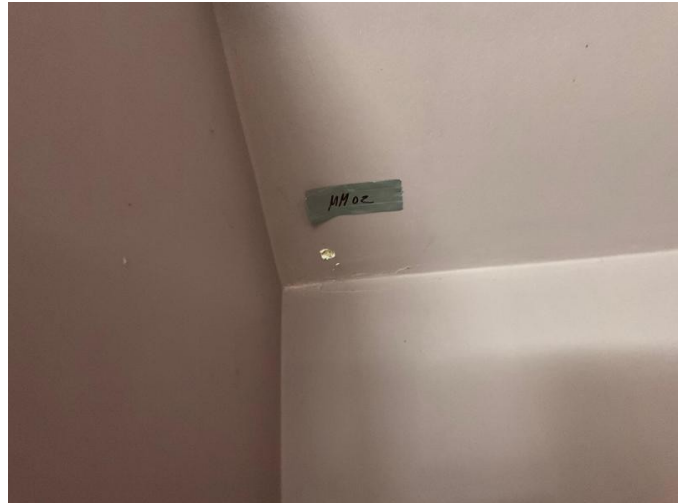
## Fiche 9: Pleisterwerk plafonds

Geen asbest

| # | Type | Referentie | Resultaat |
|---|---|---|---|
| 9.1 | Mengmonster | MM02 | Geen asbest |

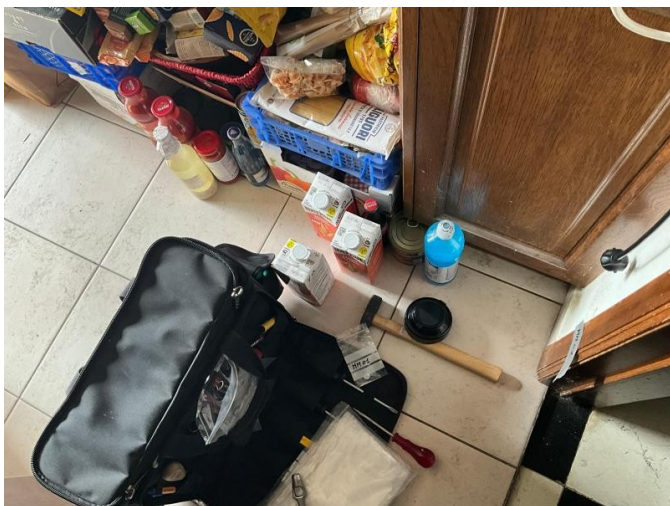
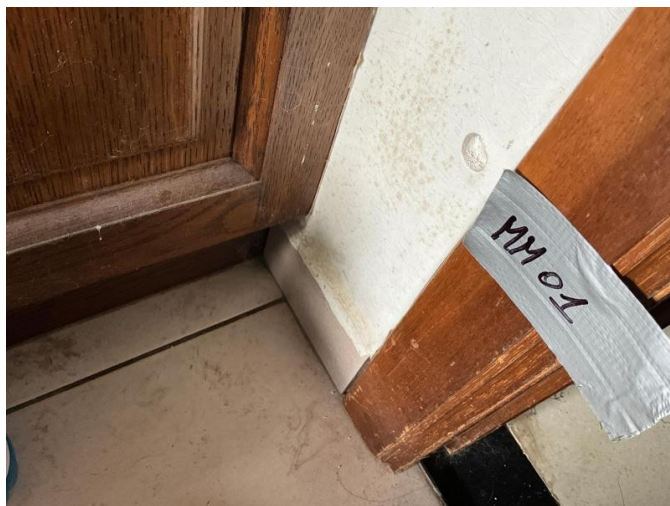
## Fiche 10: Pleisterwerk muren

Geen asbest

| # | Type | Referentie | Resultaat |
|---|---|---|---|
| 10.1 | Mengmonster | MM01 | Geen asbest |

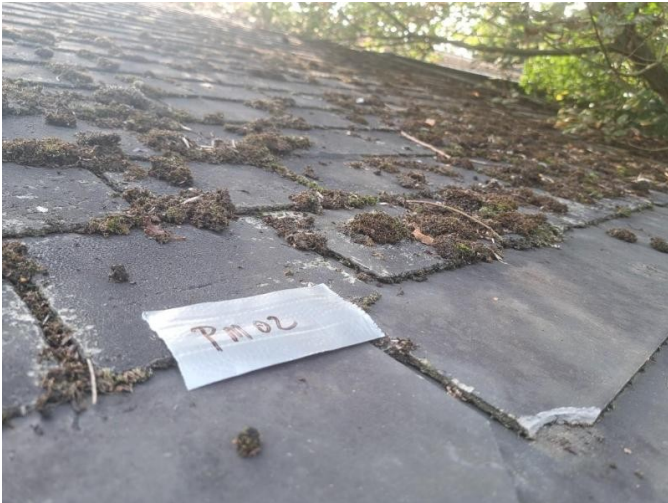
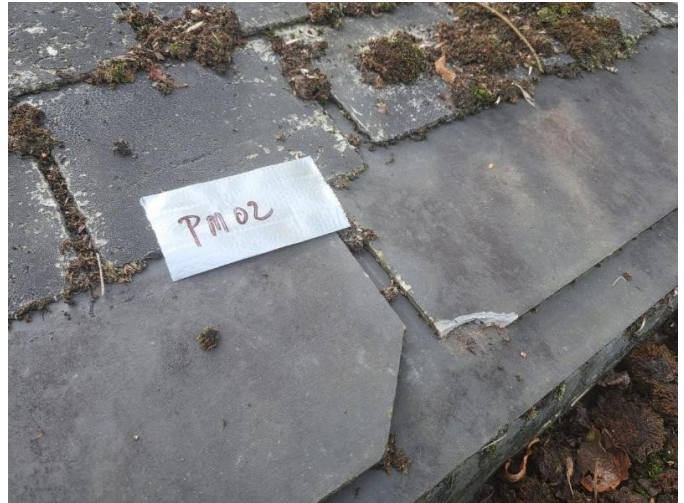
## Fiche 11: Leiendak woning

Geen asbest

| # | Type | Referentie | Resultaat |
|---|---|---|---|
| 11.1 | Puntmonster | PM02 | Geen asbest |
