# Asbestinventarisatetest

Magaret 15, 9840 Nazareth-De Pinte

Attestnummer : 20250930-000050.000

Uitgegeven op : 30.09.2025

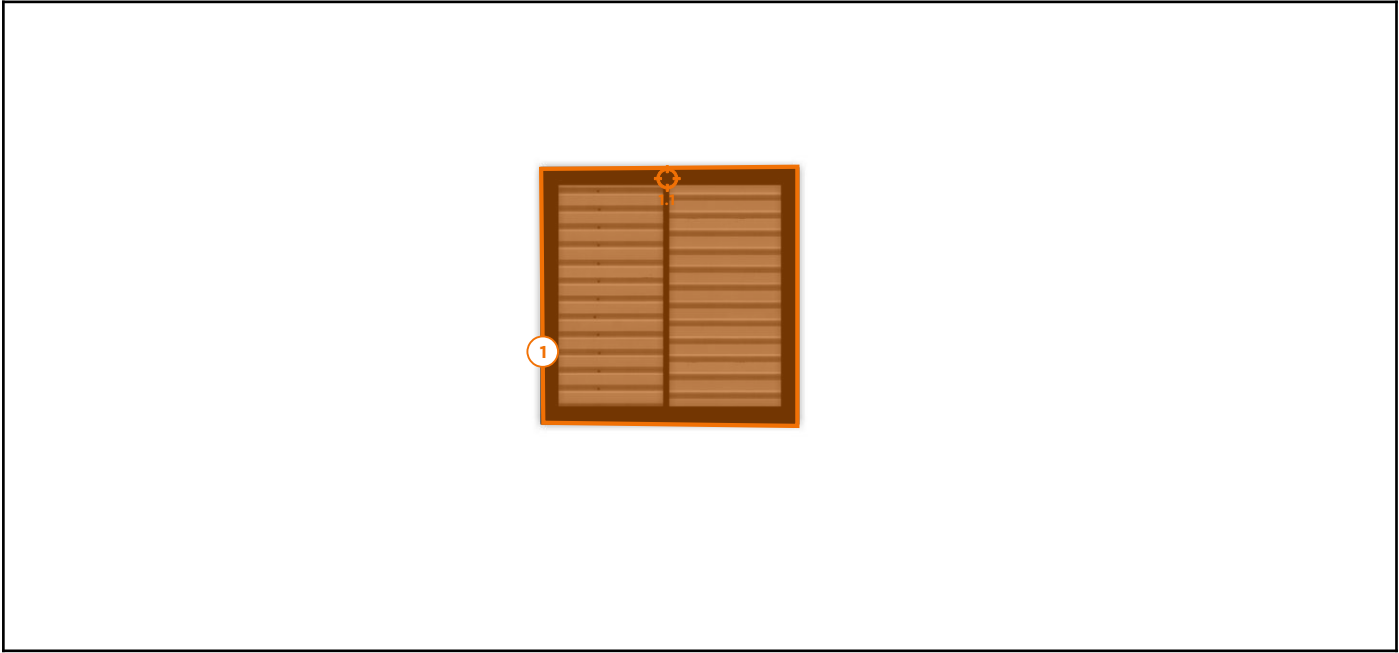
## Plan 2.2: Tuinhuis dak

| Beschrijving | Type | Actie |
|---|---|---|
| 1. Golfplaten tuinhuis | Asbestmateriaal | <a href="#">Verwijderen</a> |

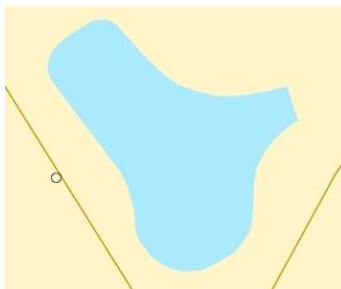
## Plan 3.1: Vijver

Bodem vijver in EPDM rubber vijverfolie

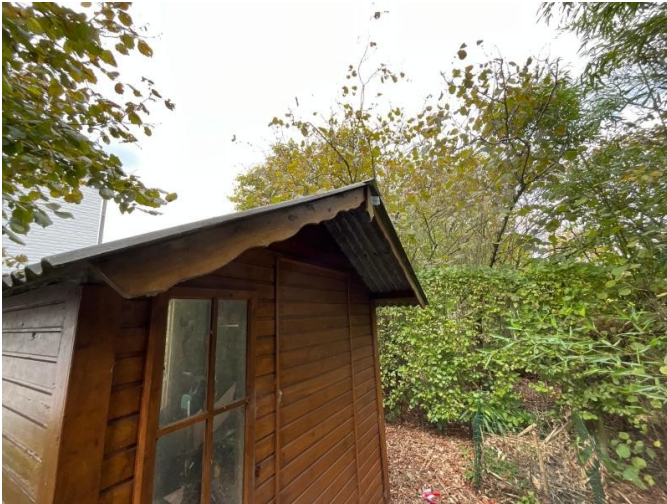
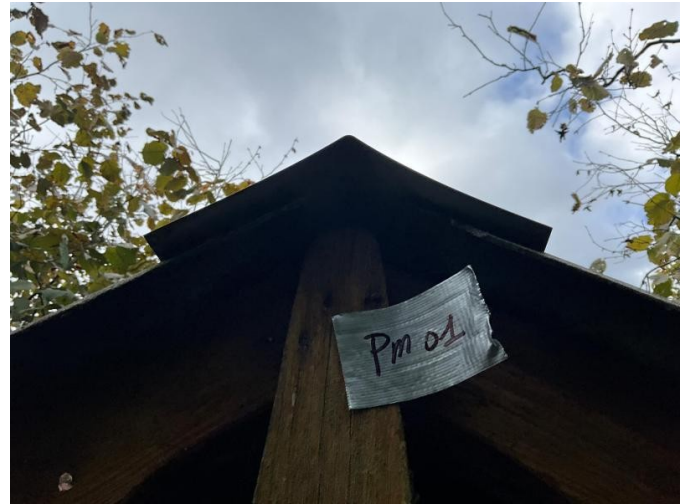
Het asbestmateriaal valt onder de mijlpaal van 2034.

Verwijderen

| Eindbeoordeling materiaalrisico | Laag materiaalrisico en/of verlaagde kans op vezelvrijgave |

| Toestand van het materiaal | Licht beschadigd, licht verweerd. Intact calciumsilicaatmateriaal of categorie III 'gebondenheid' |

| # | Type | Referentie | Resultaat |
|---|---|---|---|
| 1.1 | Puntmonster | PM01 | Chrysotiel |

| Beschrijving | Golfplaten tuinhuis |

- Verwijder dit asbestmateriaal zo snel mogelijk. Volg de toestand goed op.

- Eenvoudige handelingen: mag via doe-het-zelf of door werknemer(s) met opleidingsattest eenvoudige handelingen  
Golfplaten zijn een hechtgebonden toepassing, deze dienen voorzichtig te worden verwijderd zonder te breken/slijpen om vezelvrijgave te vermijden.

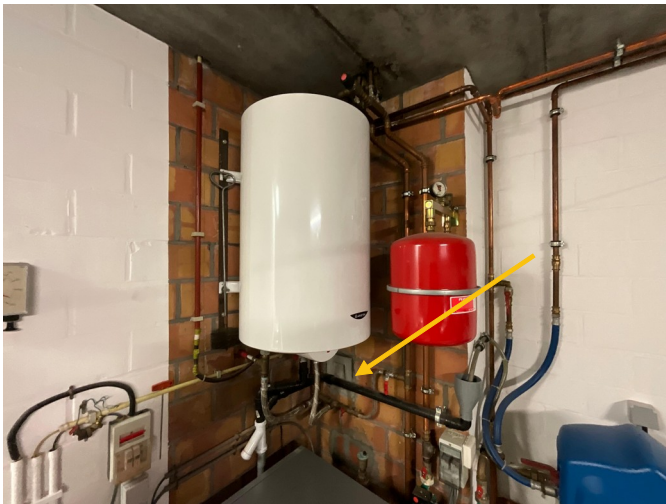
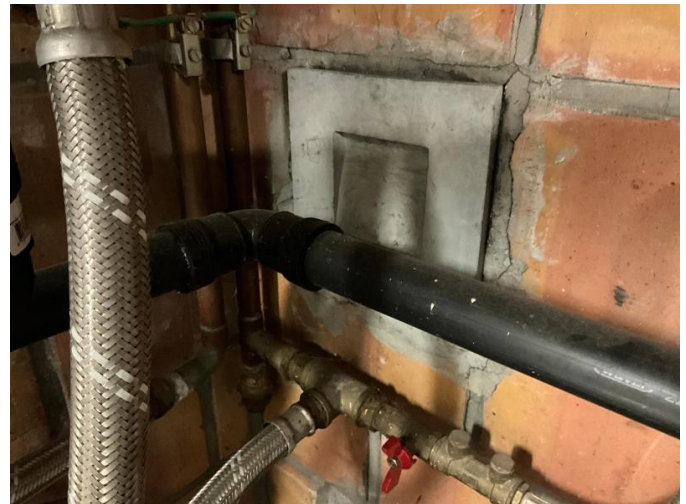
Het asbestmateriaal valt onder de mijlpaal van 2040.

Zorgvuldig beheren

| Eindbeoordeling materiaalrisico | Laag materiaalrisico en/of verlaagde kans op vezelvrijgave |

| Asbestsoort (vezeltype) | Crocidoliet aanwezig |
| Toestand van het materiaal | Onbeschadigd, niet verweerd |

| Beschrijving | Schouwschuif |

- Verwijder dit asbestmateriaal zo snel mogelijk. Volg de toestand goed op.

- Eenvoudige handelingen: mag via doe-het-zelf of door werknemer(s) met opleidingsattest eenvoudige handelingen  
De asbestcementen schouwschuif is een hechtgebonden toepassing. Deze dient voorzichtig te worden verwijderd, zonder de buis te breken of er in te slijpen.

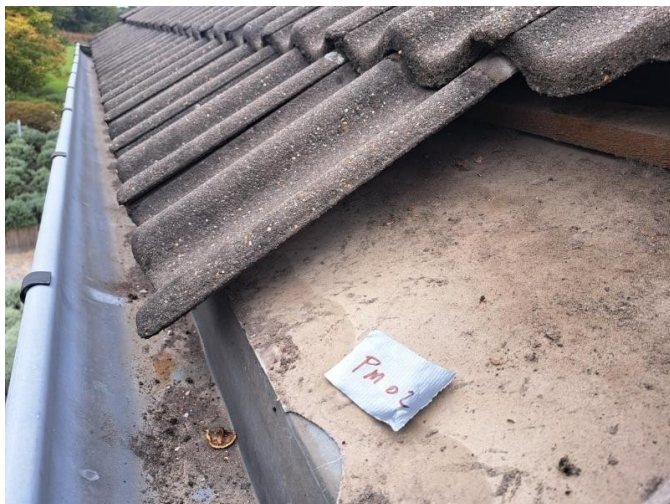
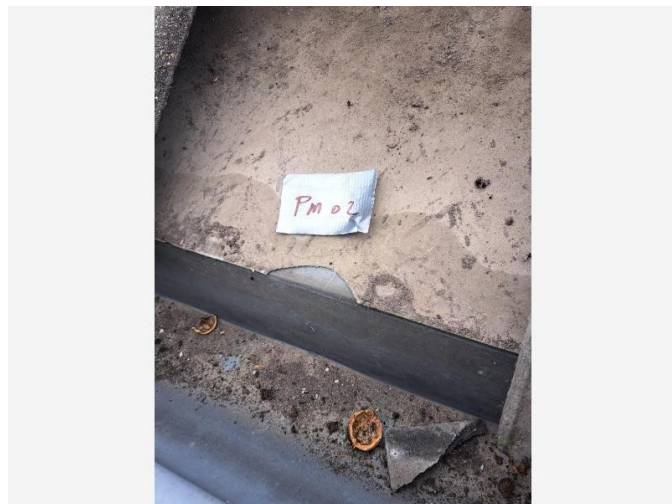
Het asbestmateriaal valt onder de mijlpaal van 2040.

Zorgvuldig beheren

| Eindbeoordeling materiaalrisico | Zeer laag materiaalrisico en/of zeer lage kans op vezelvrijgave |

| Toestand van het materiaal | Onbeschadigd, niet verweerd |

| # | Type | Referentie | Resultaat |
|---|---|---|---|
| 3.1 | Puntmonster | PM02 | Chrysotiel |

| Beschrijving | Onderdak menuiserit |

- Zorg voor een veilig beheer en verwijder dit asbestmateriaal wanneer het bij werken eenvoudig bereikbaar wordt. Controleer de toestand jaarlijks op wijzigingen.

- Eenvoudige handelingen: mag via doe-het-zelf of door werknemer(s) met opleidingsattest eenvoudige handelingen  
Menuiseriteplaten zijn een hechtgebonden toepassing, deze dienen voorzichtig te worden verwijderd zonder te breken/slijpen om vezelvrijgave te vermijden.

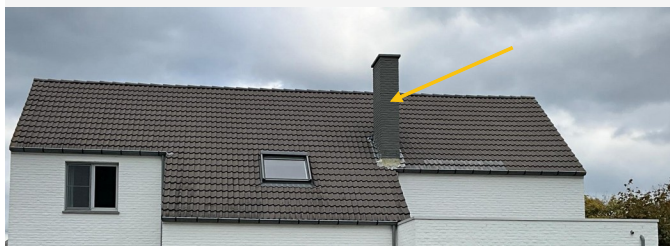
*Situeringsfoto*

**Reden:** Het te onderzoeken materiaal situeert zich hoger dan 3,50 m te rekenen vanaf een veilige ondergrond

**Uitleg van de asbestdeskundige:** De te onderzoeken schoorsteen situeert zich hoger dan 3,50m te rekenen vanaf een veilige ondergrond.

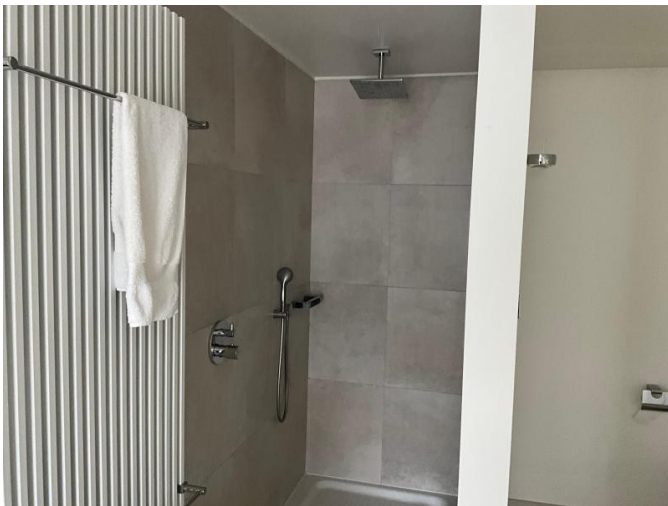
De tegelwerken werden anno 2012 aangebracht, zie factuur. Niet asbest verdacht.

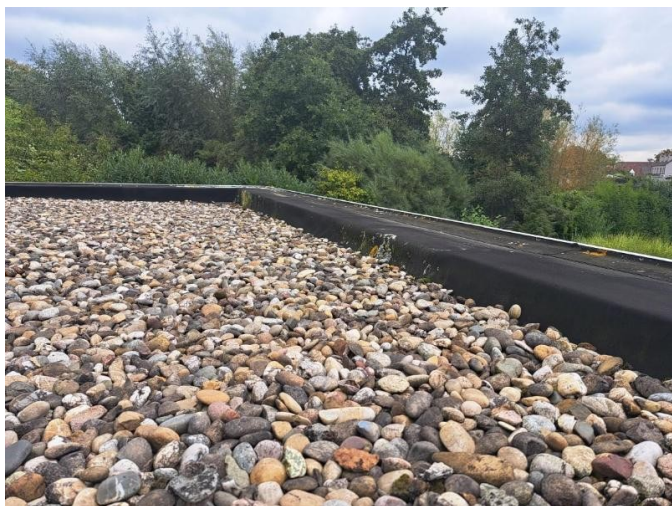
Het plat dak werd bij uitbreiding in 2011 nieuw gebouwd, niet asbest verdacht.

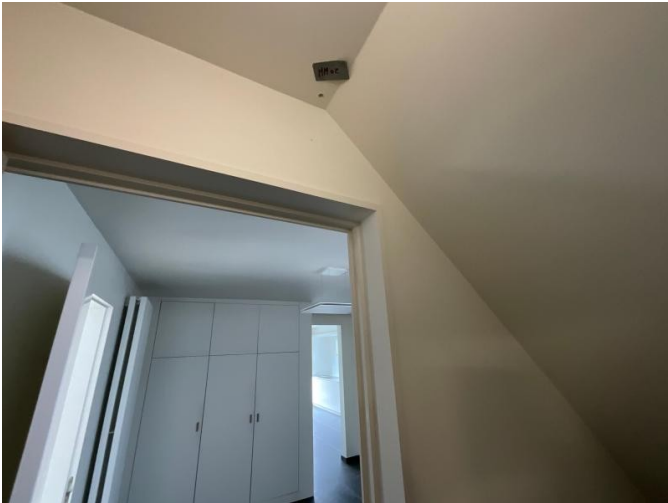
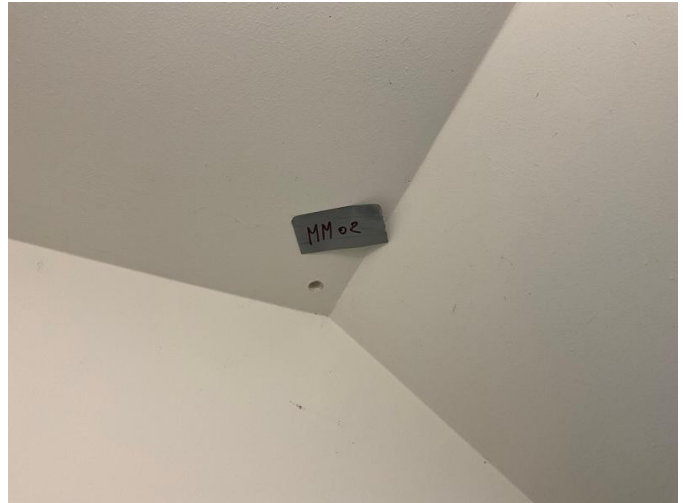
## Fiche 8: Plafonds

Geen asbest

| # | Type | Referentie | Resultaat |
|---|---|---|---|
| 8.1 | Mengmonster | MM02 | Geen asbest |

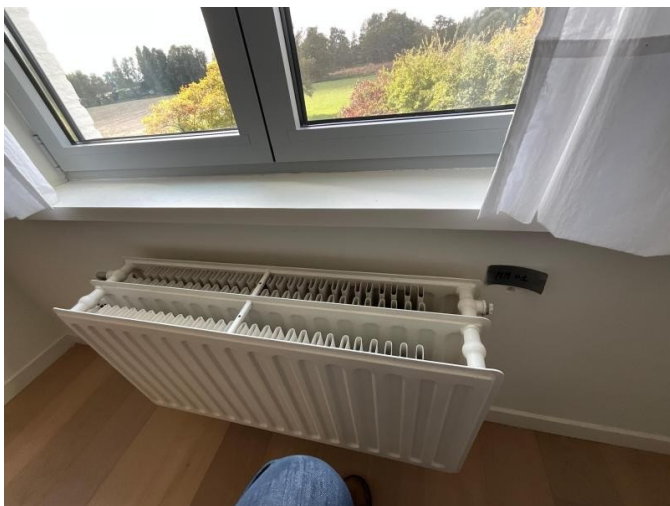
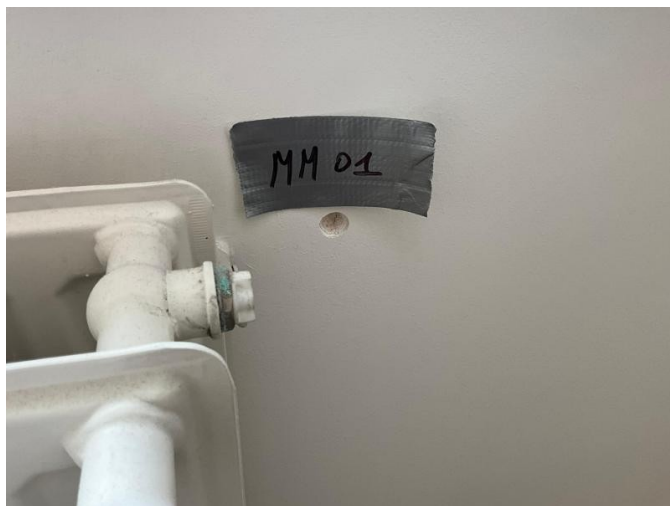
## Fiche 9: Pleisterwerk muren

Geen asbest

| # | Type | Referentie | Resultaat |
|---|---|---|---|
| 9.1 | Mengmonster | MM01 | Geen asbest |
