# Asbestinventarisatetest

Kliniekstraat 58, 9050 Gent

Attestnummer : **20251020-000181.000**

Uitgegeven op : **20.10.2025**

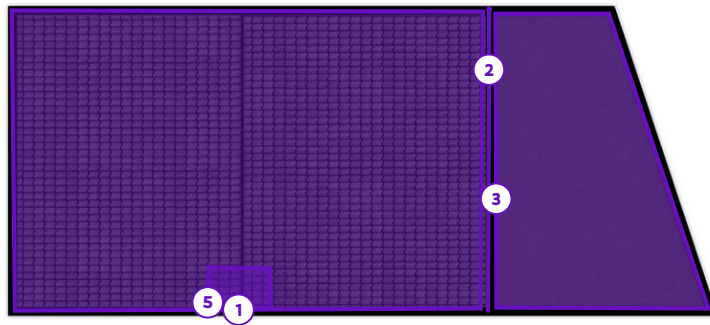
## Plan 1.8: daken

| Beschrijving | Type | Actie |
|---|---|---|
| 1. Onderdak | Beperking | - |
| 2. Crepi | Advies | - |
| 3. Roofing plat dak | Advies | - |
| 5. Schouw | Advies | - |

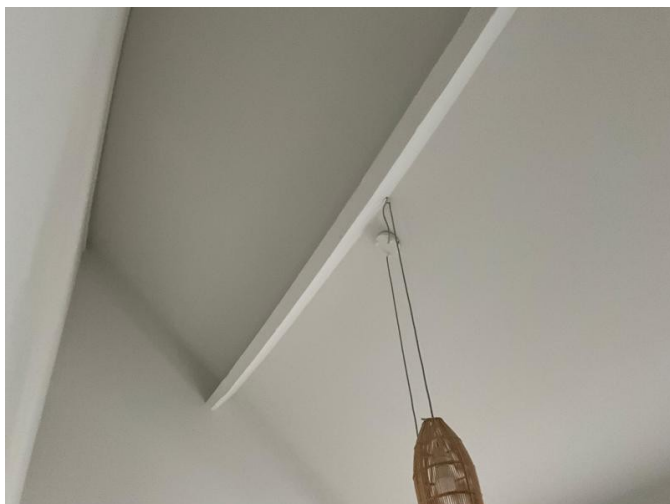
Situeringsfoto

**Reden:** Het te onderzoeken materiaal situeert zich hoger dan 3,50 m te rekenen vanaf een veilige ondergrond

**Uitleg van de asbestdeskundige:** Het te onderzoeken materiaal situeert zich hoger dan 3,50m te rekenen vanaf een veilige ondergrond.

Het onderdak kon niet geïnspecteerd worden langs binnen zonder schade aan te brengen.

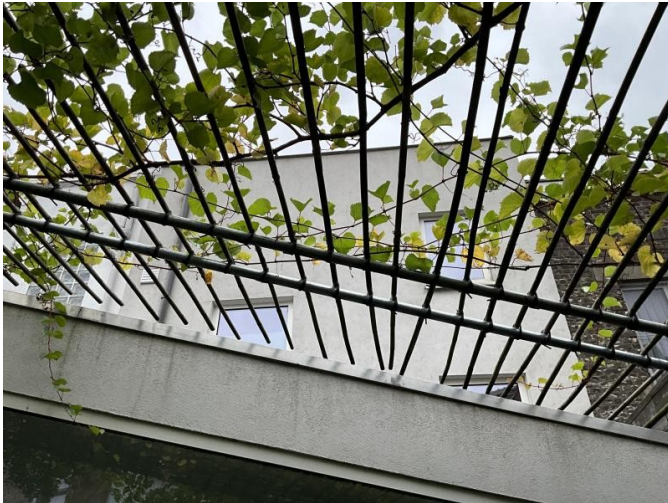
Vrije foto

De crepi werd anno 2014 nieuw aangebracht, zie factuur, niet asbest verdacht.

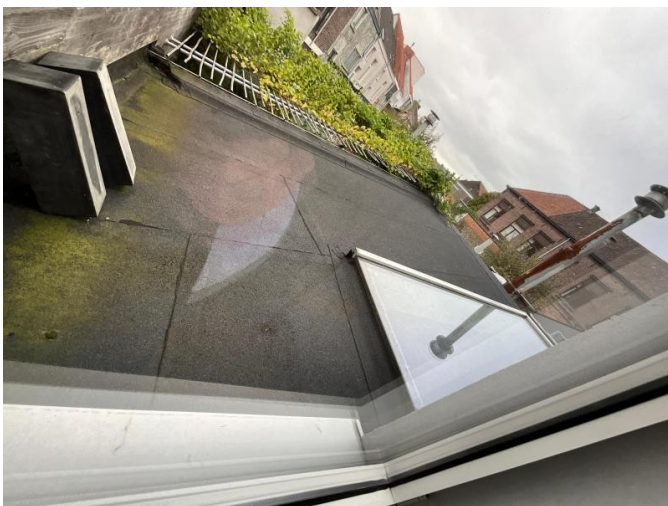
Vrije foto

De roofing werd aangebracht anno 2014, zie factuur. Niet asbest verdacht.

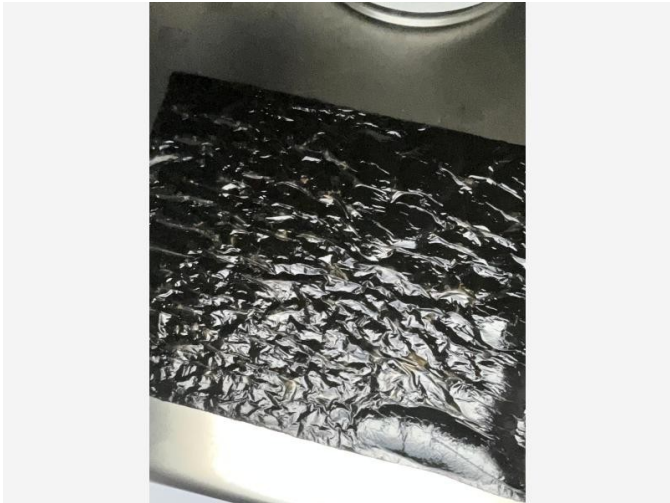
Vrije foto

De keuken werd nieuw geplaatst anno 2014, zie factuur. Niet asbest verdacht.

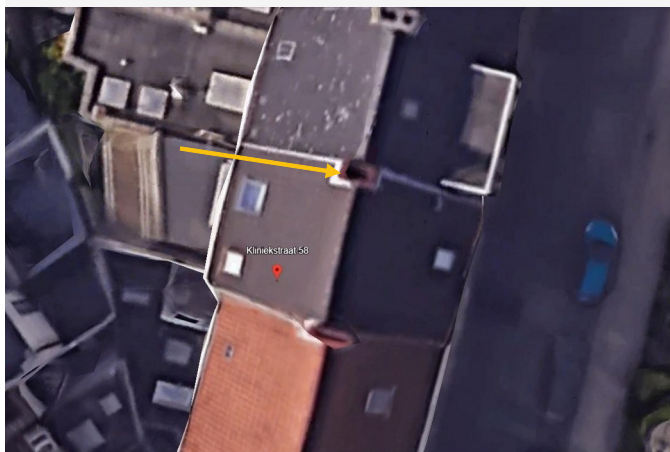
Vrije foto

De oude schouw en afvoer werd anno 2014 afgebroken, zie factuur. Niet asbest verdacht.

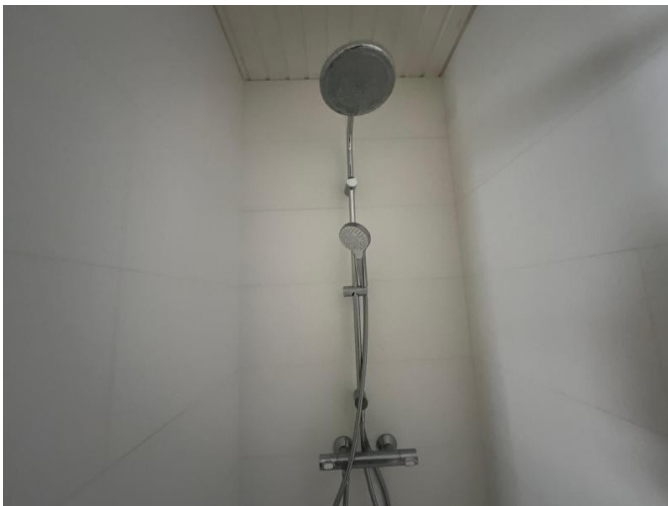
Vrije foto

Het tegelwerk werd anno 2014 nieuw aangebracht, zie bewijsdocument, niet asbest verdacht.

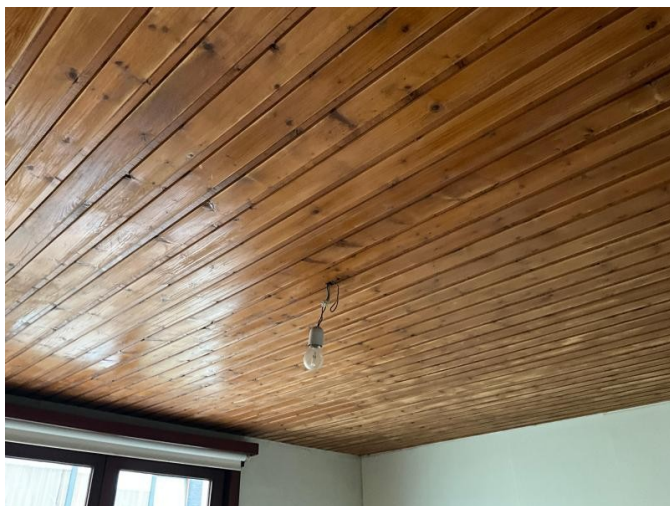
Vrije foto

Op GLV bevatten de plafonds geen pleisterwerk, op de verdiepingen zijn de plafonds bedekt met planchetten in hout of PVC.

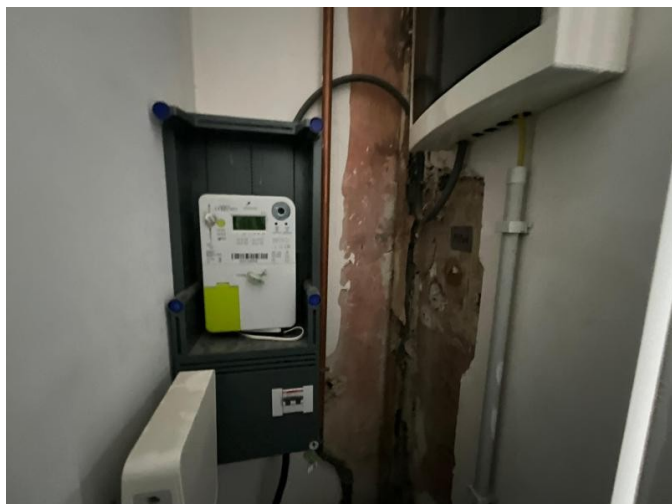
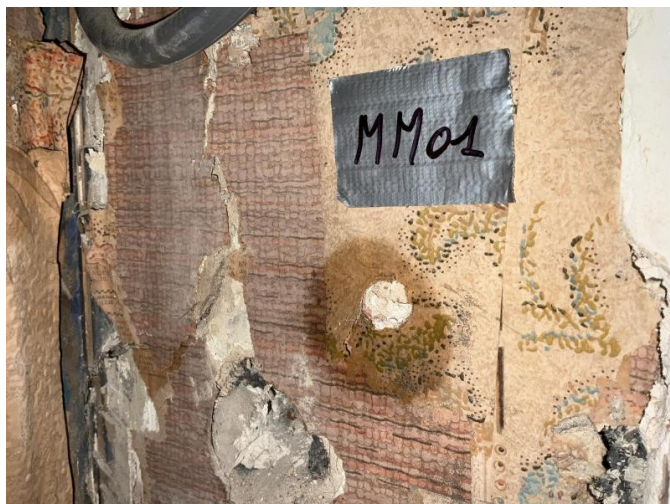
## Fiche 8: Pleisterwerk muren

Geen asbest

| # | Type | Referentie | Resultaat |
|---|---|---|---|
| 8.1 | Mengmonster | MM01 | Geen asbest |
