# Asbestinventarisatetest

Overmeerspark 6, 9830 Sint-Martens-Latem

Attestnummer : 20251023-000352.000

Uitgegeven op : 23.10.2025

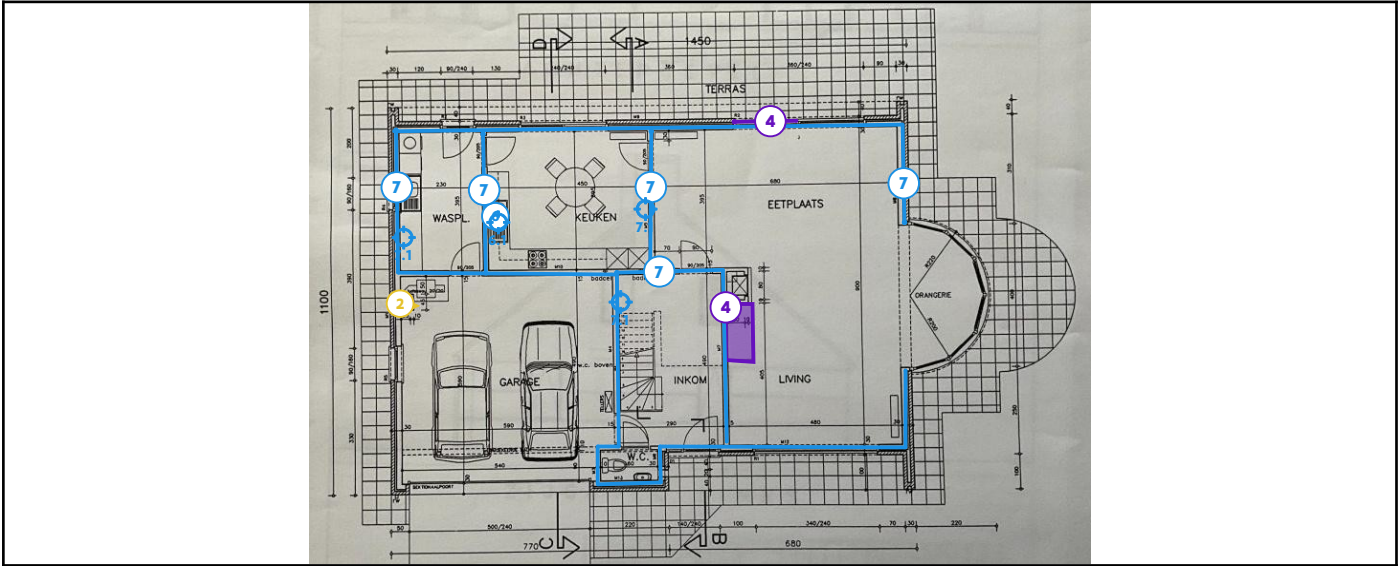
# Plan 1.1: +0 muren

| Beschrijving | Type | Actie |
|---|---|---|
| 2. Schouwschuif | Asbestmateriaal | Zorgvuldig beheren |

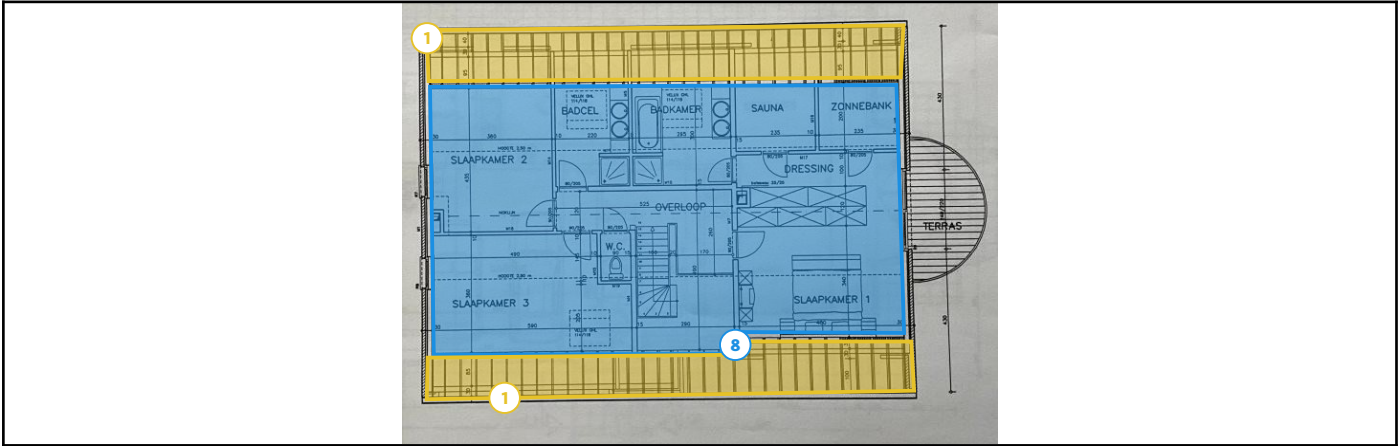
# Plan 1.4: +1 Plafonds

| Beschrijving | Type | Actie |
|---|---|---|
| 1. Onderdak | Asbestmateriaal | Zorgvuldig beheren |

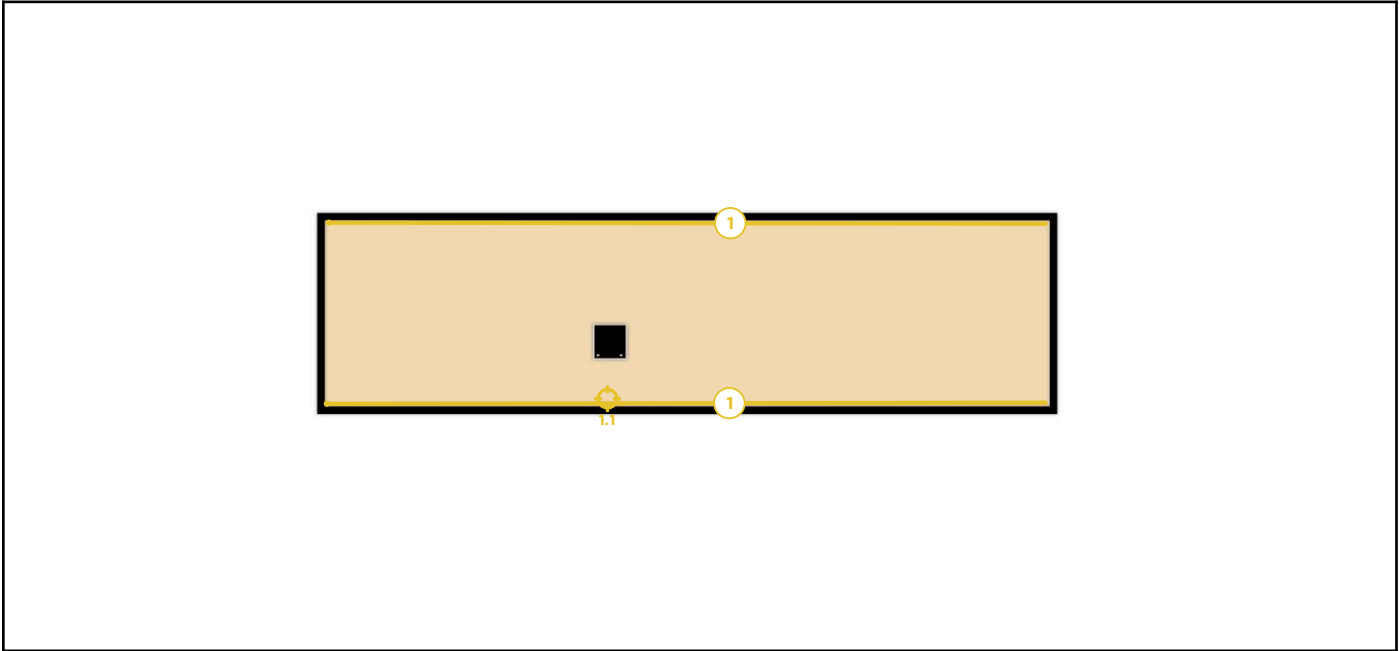
# Plan 1.5: +2

| Beschrijving | Type | Actie |
|---|---|---|
| 1. Onderdak | Asbestmateriaal | Zorgvuldig beheren |
| 1.1 Code: PM02 | Puntmonster | - |

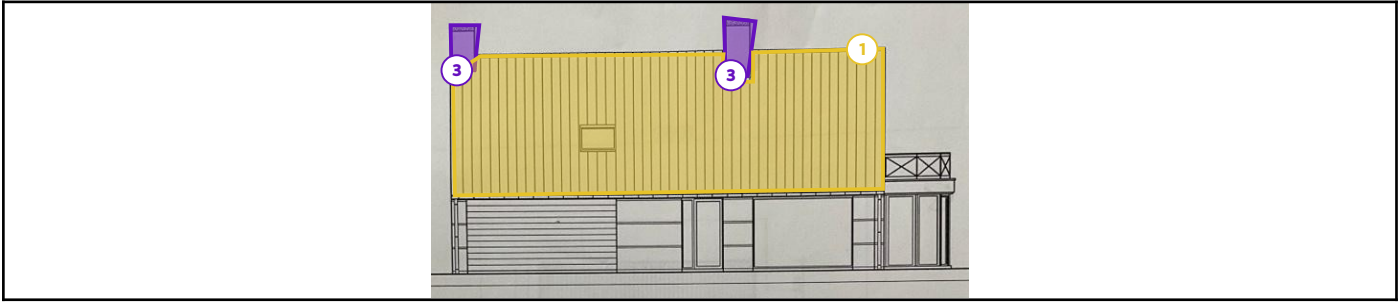
# Plan 1.6: Dak voor

| Beschrijving | Type | Actie |
|---|---|---|
| 1. Onderdak | Asbestmateriaal | Zorgvuldig beheren |
| 3. Schoorstenen | Beperking | - |

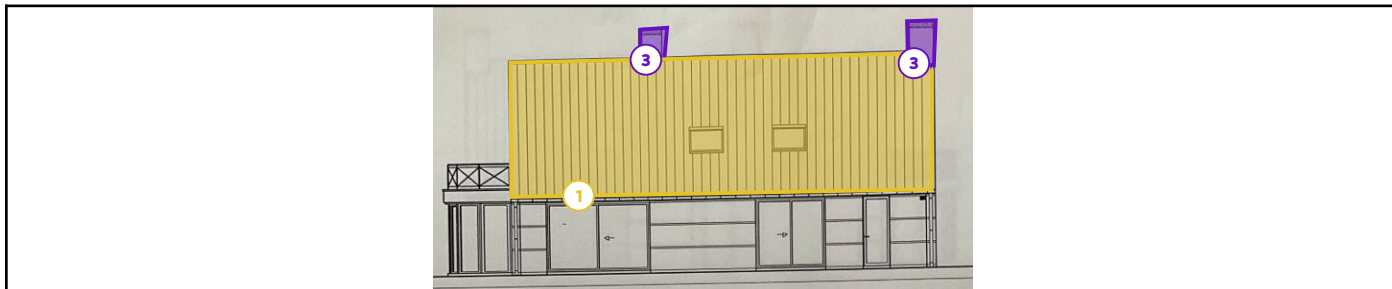
## Plan 1.7: Dak achter

| Beschrijving | Type | Actie |
|---|---|---|
| 1. Onderdak | Asbestmateriaal | Zorgvuldig beheren |
| 3. Schoorstenen | Beperking | - |

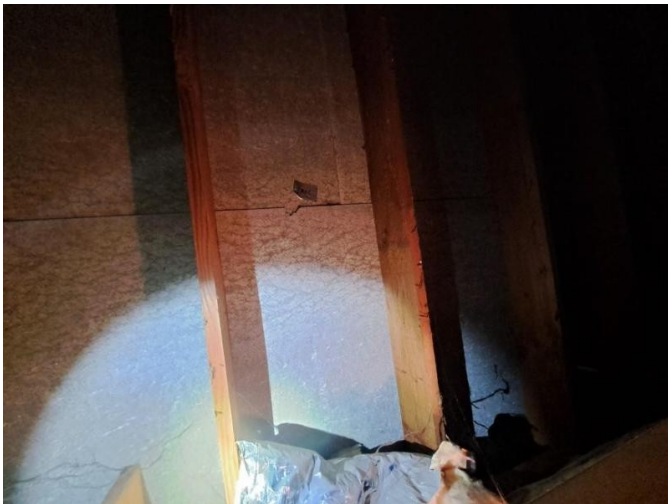
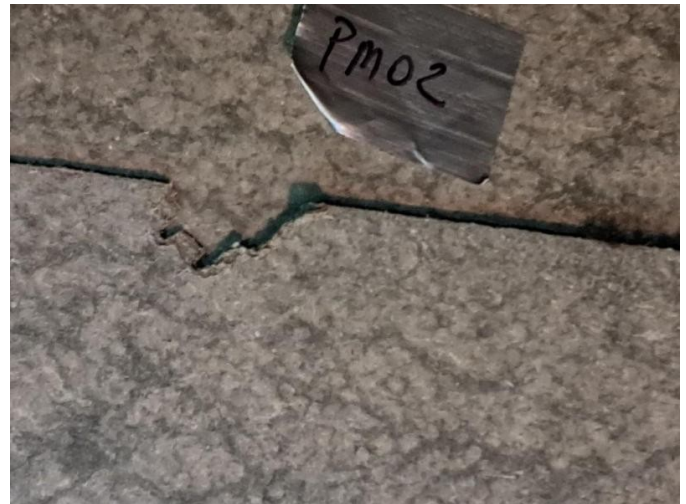
Overzichtsfoto

Detailfoto

Het asbestmateriaal valt onder de mijlpaal van 2040.

| Eindbeoordeling materiaalisico | Zeer laag materiaalisico en/of zeer lage kans op vezelvrijgave |

| Gebondenheid | Categorie 1: hechtgebonden in oorsprong |
| Asbestsoort (vezeltype) | Alleen chrysotiel |
| Asbestconcentratie | Laag (< 50%) |
| Afschermingsgraad van het gehele materiaal | Geheel of deels (ook) vrij aan de binnenlucht |
| Toestand van het materiaal | Onbeschadigd, niet verweerd |

| # | Type | Referentie | Resultaat |
|---|---|---|---|
| 1.1 | Puntmonster | PM02 | Chrysotiel |

| Beschrijving | Onderdak |
| Asbestmateriaal | Plaat, paneel, tablet - Type Menuiserie |
| Hoeveelheid (oppervlakte - dikte - aantal) | <ul style="list-style-type: none"><li>• 208,21 m<sup>2</sup> - 1,00 cm - 1 stuk</li></ul> |

- Zorg voor een veilig beheer en verwijder dit asbestmateriaal wanneer het bij werken eenvoudig bereikbaar wordt. Controleer de toestand jaarlijks op wijzigingen.

- Eenvoudige handelingen: mag via doe-het-zelf of door werknemer(s) met opleidingsattest eenvoudige handelingen  
Menuiserieplaten zijn een hechtgebonden toepassing, deze dienen voorzichtig te worden verwijderd zonder te breken/slijpen om vezelvrijgave te vermijden. De platen extra bevochtigen om stof te voorkomen. Standaard dragen van de nodige wegwerp beschermingsmiddelen FFP 3 masker, handschoenen en Tyvec CAT III type 5-6. Dubbel verpakken in plastic zak en afvoeren naar het containerpark als hechtgebonden asbestafval.

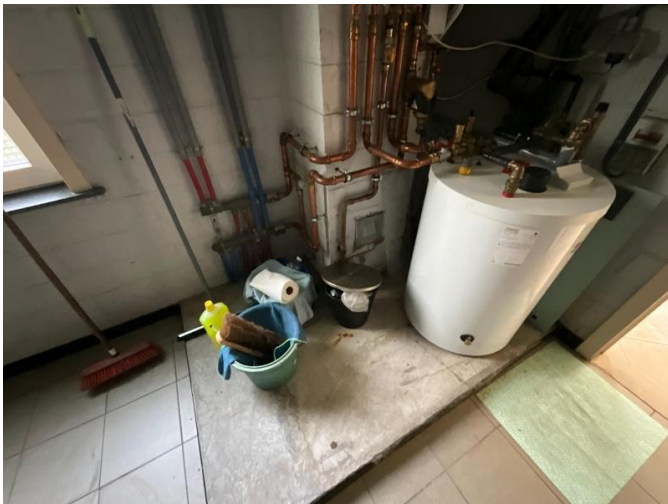
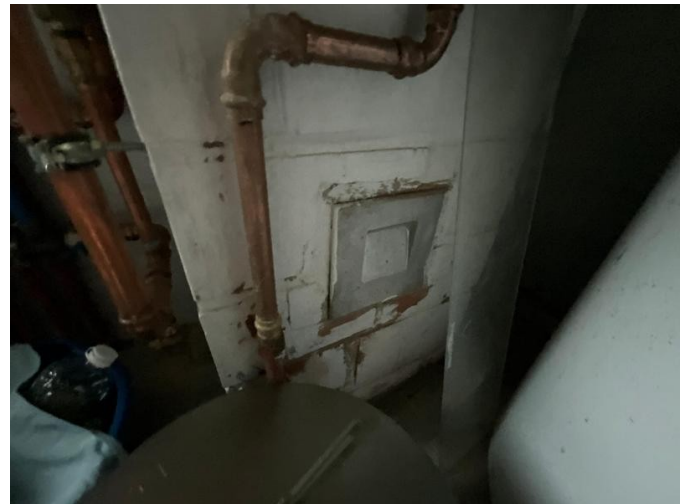
Overzichtsfoto

Detailfoto

Het asbestmateriaal valt onder de mijlpaal van 2040.

| Eindbeoordeling materiaalrisico | Laag materiaalrisico en/of verlaagde kans op vezelvrijgave |

| Gebondenheid | Categorie 1: hechtgebonden in oorsprong |
| Asbestsoort (vezeltype) | Crocidoliet aanwezig |
| Asbestconcentratie | Laag (< 50%) |
| Afschermingsgraad van het gehele materiaal | Geheel of deels (ook) vrij aan de binnenlucht |
| Toestand van het materiaal | Onbeschadigd, niet verweerd |

| Beschrijving | Schouwschuif |
| Asbestmateriaal | Brandwerende afsluiting (prefab geheel) - Luik |

- Verwijder dit asbestmateriaal zo snel mogelijk. Volg de toestand goed op.

- Eenvoudige handelingen: mag via doe-het-zelf of door werknemer(s) met opleidingsattest eenvoudige handelingen  
De asbestcementen schouwschuif is een hechtgebonden toepassing. Deze dient voorzichtig te worden verwijderd, zonder de buis te breken of er in te slijpen. De schouwschuif extra bevochtigen om stof te voorkomen. Standaard dragen van de nodige wegwerp beschermingsmiddelen FFP 3 masker, handschoenen en Tyvec CAT III type 5-6. Dubbel verpakken in plastic zak en afvoeren naar het containerpark als hechtgebonden asbestafval.

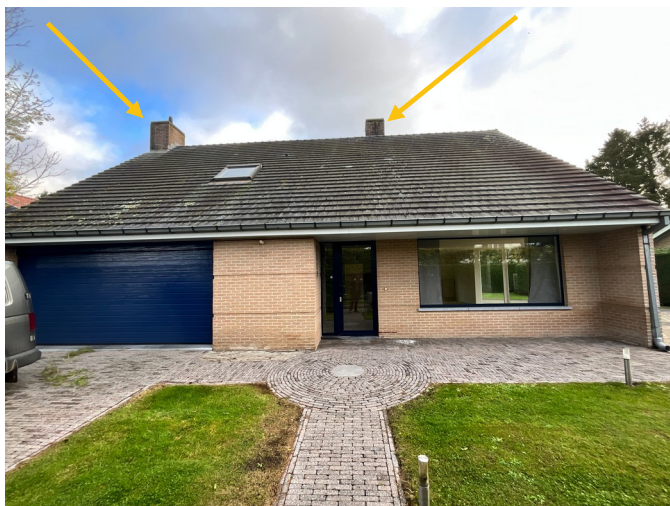
*Situeringsfoto*

**Reden:** Het te onderzoeken materiaal situeert zich hoger dan 3,50 m te rekenen vanaf een veilige ondergrond

**Uitleg van de asbestdeskundige:** Het te onderzoeken schoorsteen situeert zich hoger dan 3,50m te rekenen vanaf een veilige ondergrond.

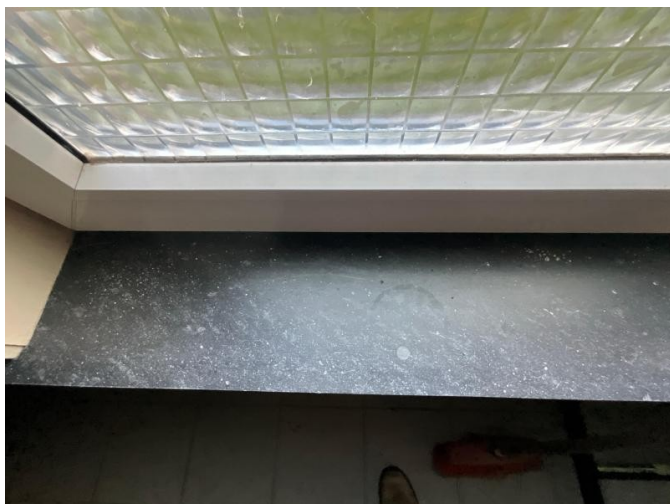
Vrije foto

De tabletten werden geïnspecteerd, zijn uit natuursteen, niet asbest verdacht.

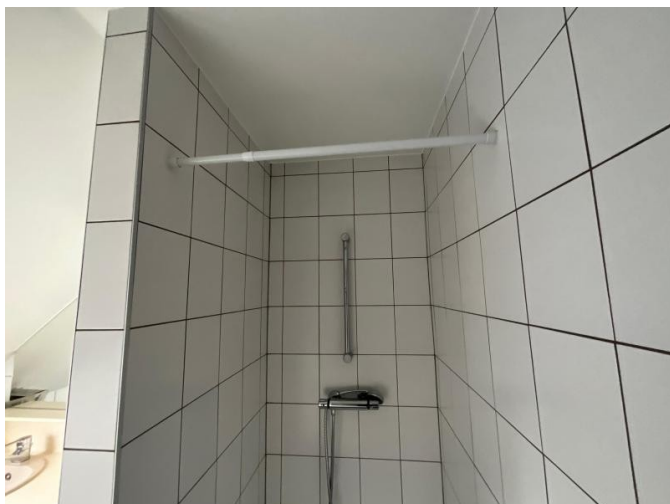
Vrije foto

De gebruikte tegellijm van faiencetegels kan asbest bevatten, het betreft een niet-destructief onderzoek, hierdoor kon deze niet visueel vastgesteld of bemonsterd worden.

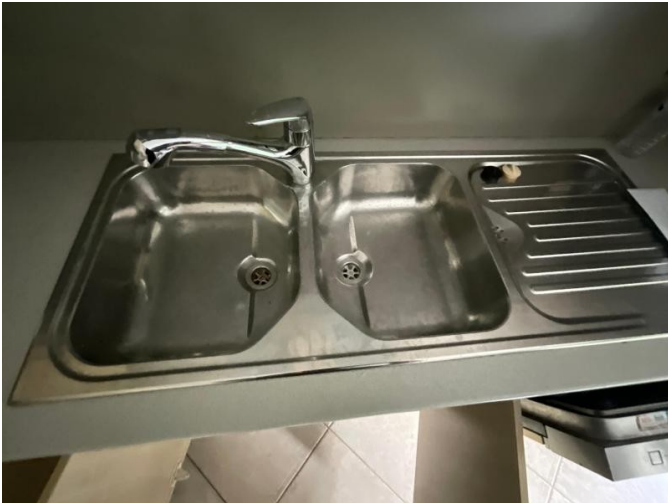
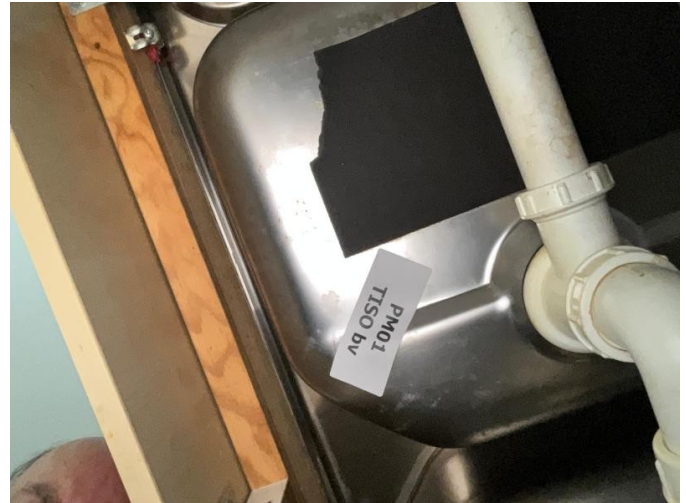
## Fiche 6: Anti dreun matje onderzijde gootsteen

Geen asbest

| # | Type | Referentie | Resultaat |
|---|---|---|---|
| 6.1 | Puntmonster | PM01 | Geen asbest |

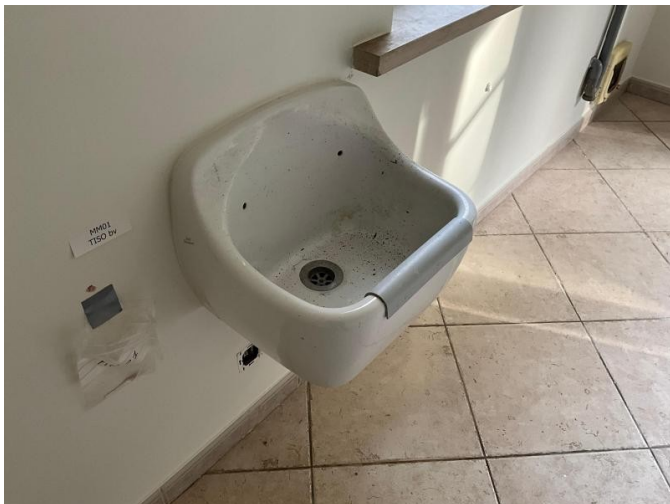
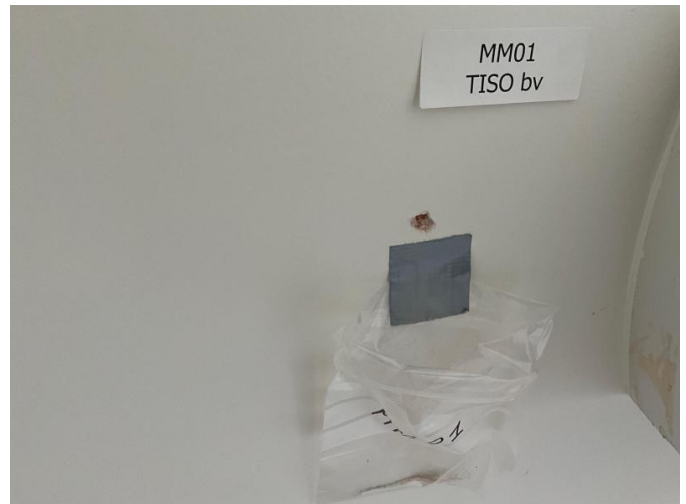
## Fiche 7: Pleisterwerk muren

Geen asbest

| # | Type | Referentie | Resultaat |
|---|---|---|---|
| 7.1 | Mengmonster | MM01 | Geen asbest |

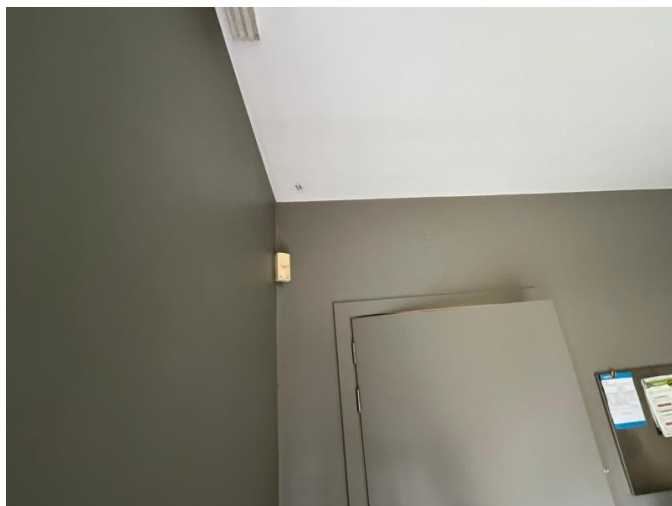
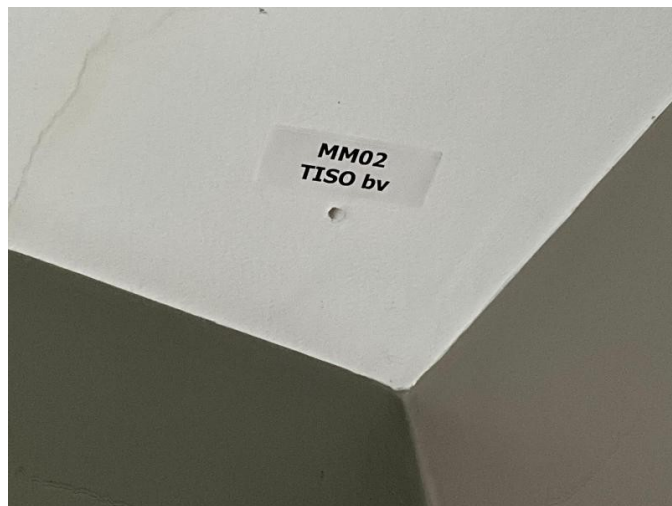
## Fiche 8: Pleisterwerk plafonds

Geen asbest

| # | Type | Referentie | Resultaat |
|---|---|---|---|
| 8.1 | Mengmonster | MM02 | Geen asbest |
