# Asbestinventarisatattest

Molenkouter 3, 9030 Gent

Attestnummer : 20260126-000111.000

## Zone 1: Woning

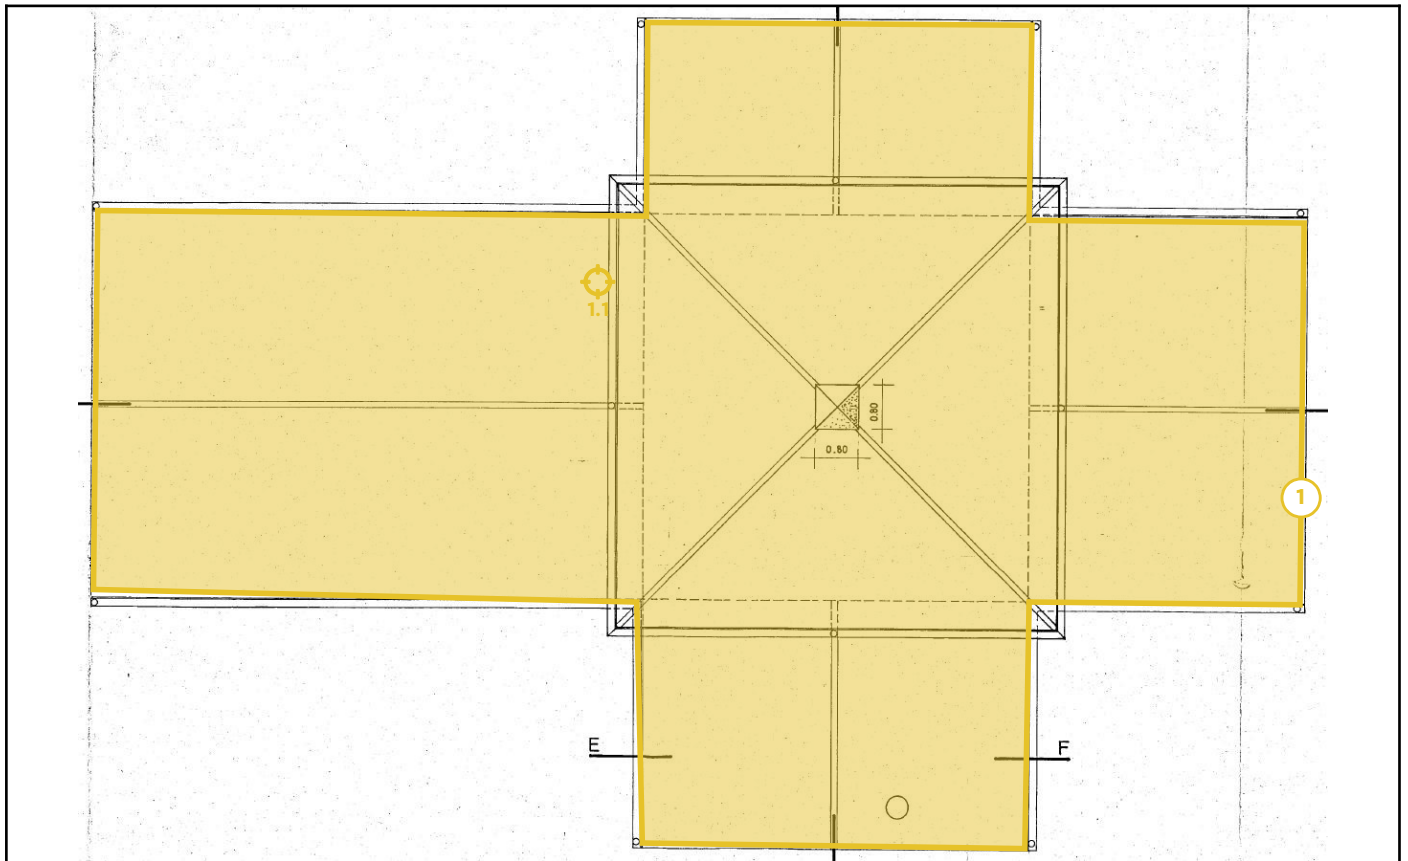
## Plan 1.6: Dak onderdak

| Beschrijving | Type | Actie |
|---|---|---|
| 1. Onderdak | Asbestmateriaal | Zorgvuldig beheren |
| 1.1 Code: PM01 | Puntmonster | - |

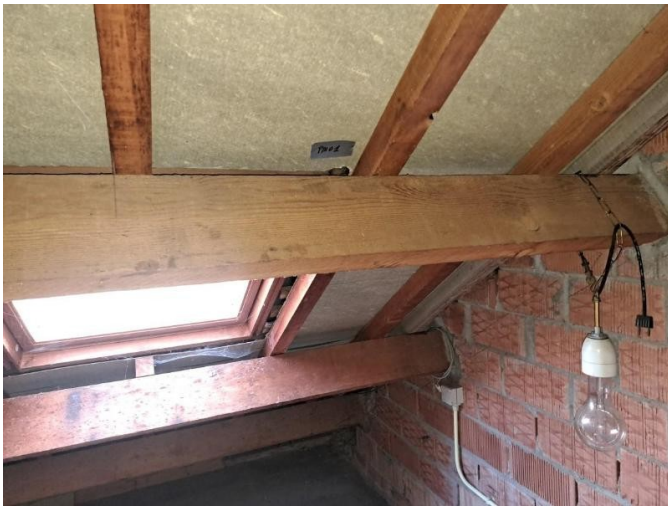
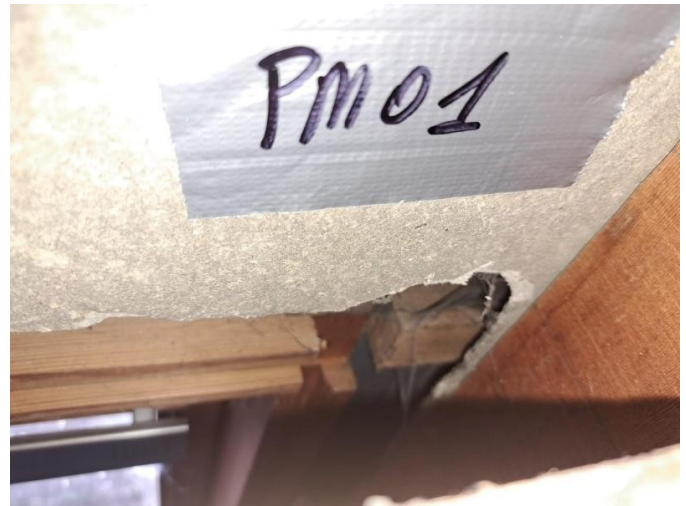
Het asbestmateriaal valt onder de mijlpaal van 2040.

| Eindbeoordeling materiaalrisico | Zeer laag materiaalrisico en/of zeer lage kans op vezelvrijgave |

| Gebondenheid | Categorie 1: hechtgebonden in oorsprong |
| Asbestsoort (vezeltype) | Alleen chrysotiel |
| Asbestconcentratie | Laag (< 50%) |
| Afschermingsgraad van het gehele materiaal | Geheel of deels (ook) vrij aan de binnenlucht |
| Toestand van het materiaal | Onbeschadigd, niet verweerd |

| # | Type | Referentie | Resultaat |
|---|---|---|---|
| 1.1 | Puntmonster | PM01 | Chrysotiel |

| Asbestmateriaal | Plaat, paneel, tablet - Type Menuiserie |

- Zorg voor een veilig beheer en verwijder dit asbestmateriaal wanneer het bij werken eenvoudig bereikbaar wordt. Controleer de toestand jaarlijks op wijzigingen.

- Eenvoudige handelingen: mag via doe-het-zelf of door werknemer(s) met opleidingsattest eenvoudige handelingen  
Menuiserieplaten zijn een hechtgebonden toepassing, deze dienen voorzichtig te worden verwijderd zonder te breken/slijpen om vezelvrijgave te vermijden. De platen extra bevochtigen om stof te voorkomen. Standaard dragen van de nodige wegwerp beschermingsmiddelen FFP 3 masker, handschoenen en Tyvec CAT III type 5-6. Dubbel verpakken in plastic zak en afvoeren naar het containerpark als hechtgebonden asbestafval.

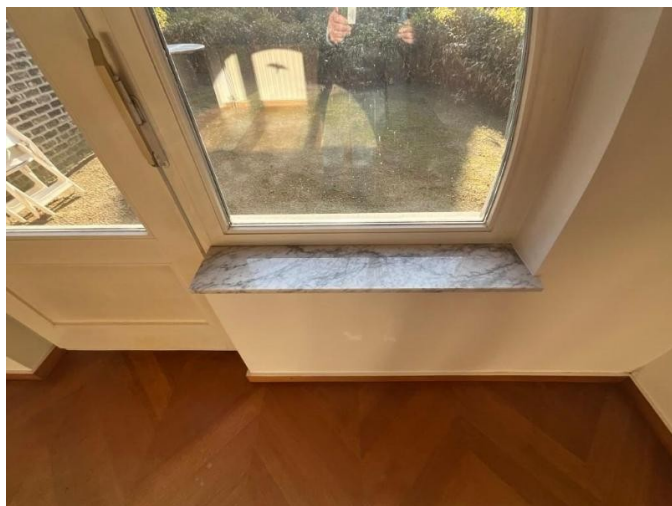
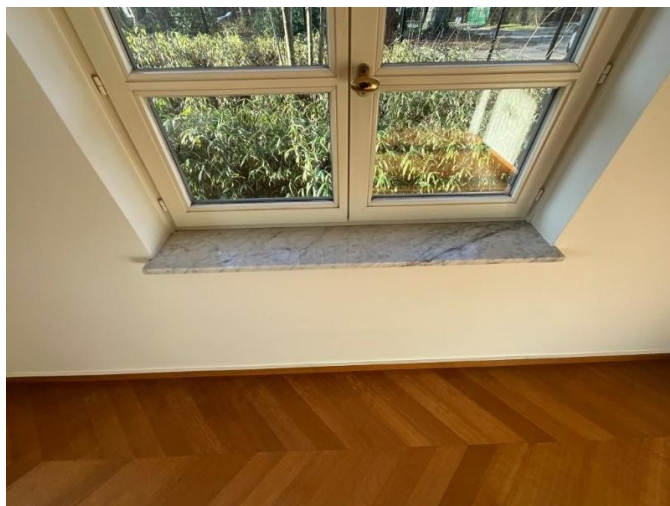
Alle venstertabletten werden geïnspecteerd, zijn natuursteen, niet asbest verdacht.

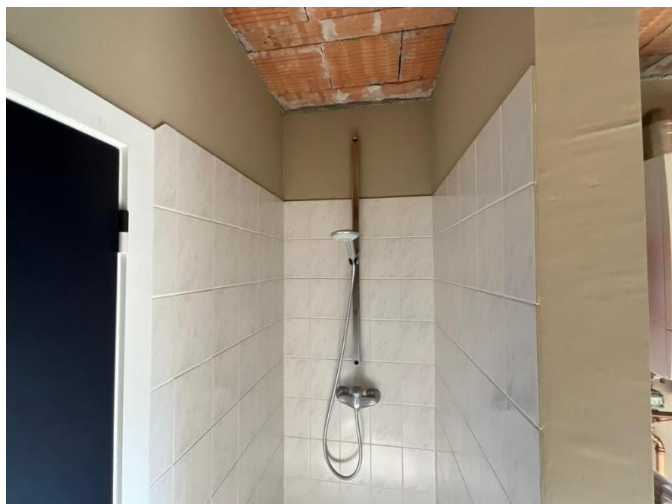
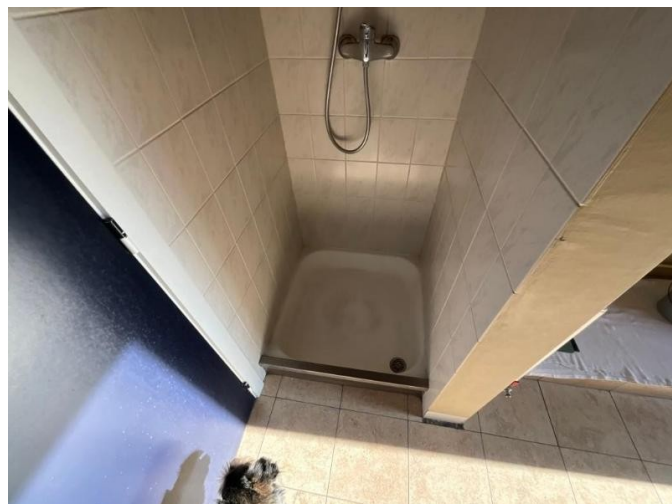
De gebruikte tegellijm van faiencetegels kan asbest bevatten, het betreft een niet-destructief onderzoek, hierdoor kon deze niet visueel vastgesteld of bemonsterd worden.

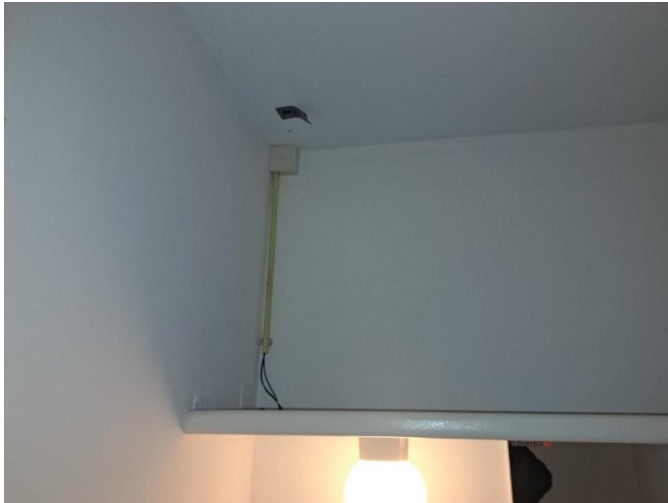
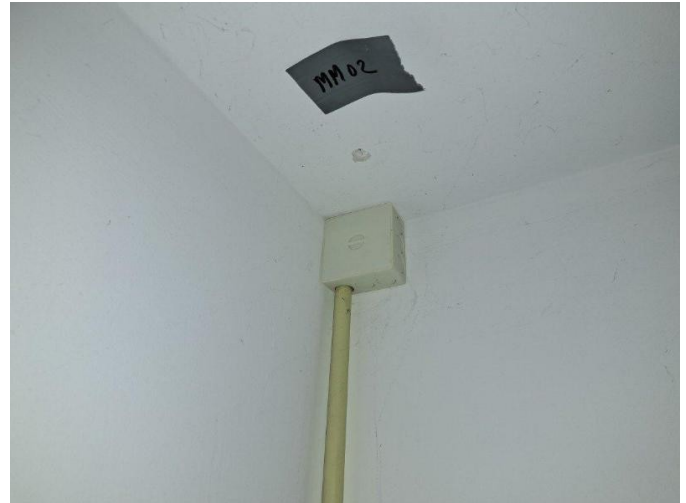
## Fiche 4: Pleisterwerk plafonds

Geen asbest

| # | Type | Referentie | Resultaat |
|---|---|---|---|
| 4.1 | Mengmonster | MM02 | Geen asbest |

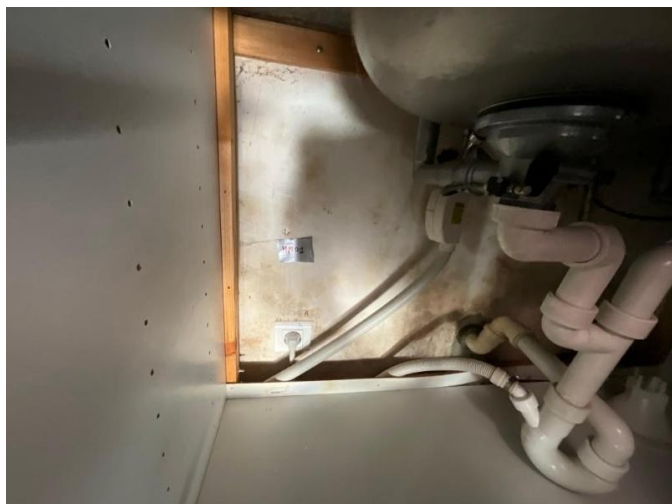
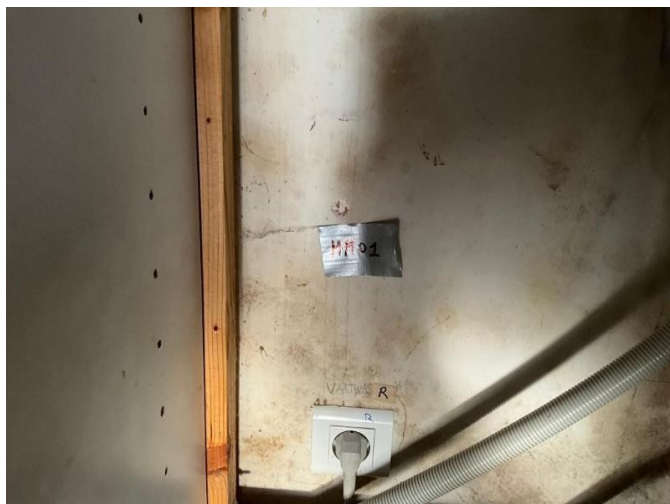
## Fiche 5: Pleisterwerk muren

Geen asbest

| # | Type | Referentie | Resultaat |
|---|---|---|---|
| 5.1 | Mengmonster | MM01 | Geen asbest |

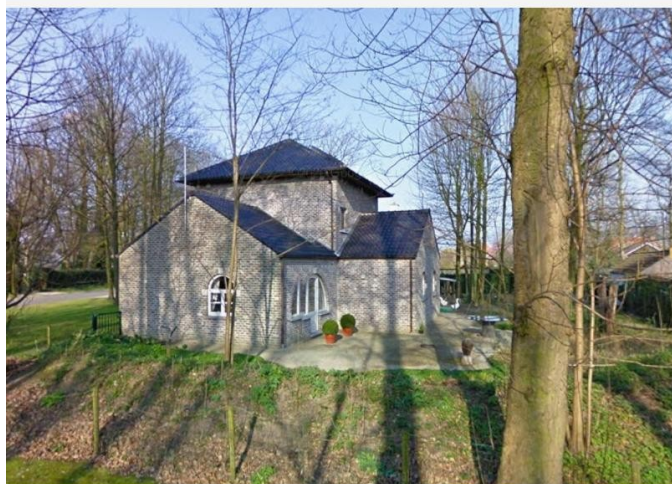
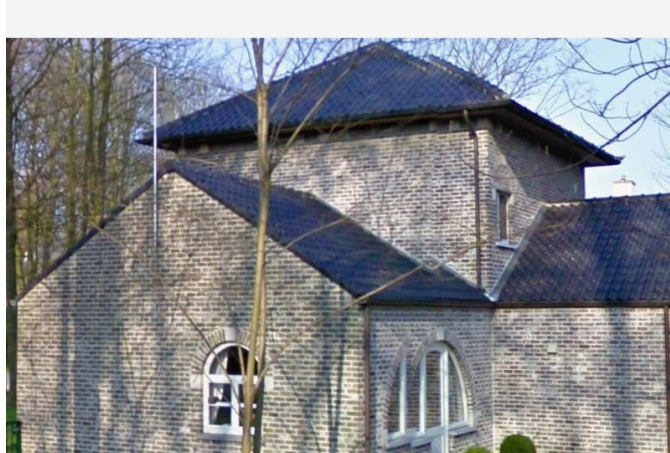
### Fiche 6: Dakbedekking

| Beschrijving | Notitie | Terug te vinden op plannen |
|---|---|---|
| Fiche 6: Dakbedekking | De dakbedekking is voorzien van pannen uit gebakken klei, niet asbest verdacht. | - |

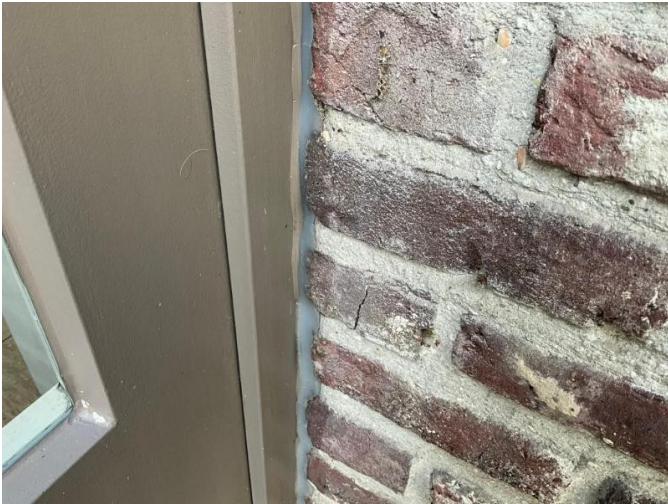
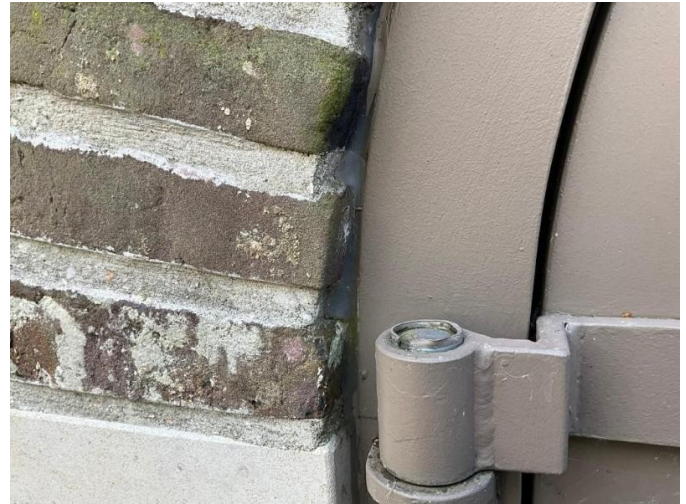
## Fiche 7: Afdichtingsmateriaal (mastiek, kit) aan schrijnwerk

| Beschrijving | Notitie | Terug te vinden op plannen |
|---|---|---|
| Fiche 7: Afdichtingsmateriaal (mastiek, kit) aan schrijnwerk | Het gebruikte afdichtingsmateriaal is uit silicone, niet asbest verdacht. | - |

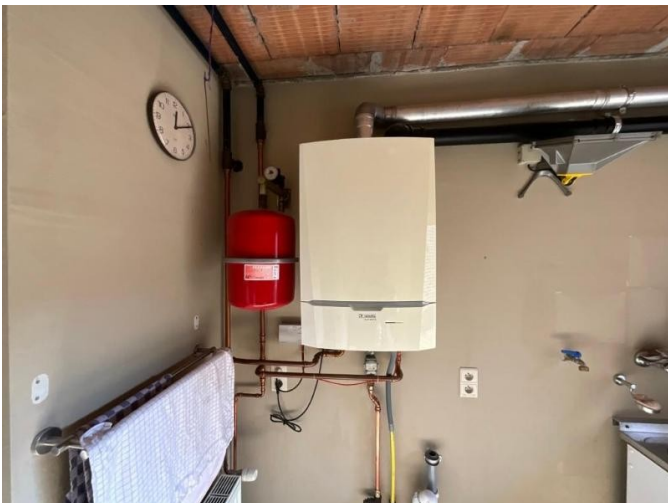
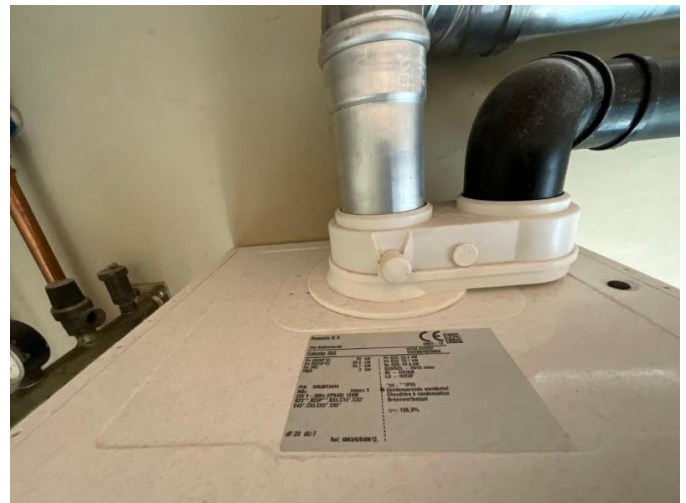
## Fiche 8: Materialen aan de stookketel (dichtingen, isolerend materiaal)

| Beschrijving | Notitie | Terug te vinden op plannen |
|---|---|---|
| Fiche 8: Materialen aan de stookketel (dichtingen, isolerend materiaal) | Stookketel REMEHA Calenta van anno 2012 niet asbest verdacht. | - |
