Asbestinventarisatetest

Leernsesteenweg 87, 9800 Deinze

Attestnummer : 20240717-000337.000

Uitgegeven op : 17.07.2024

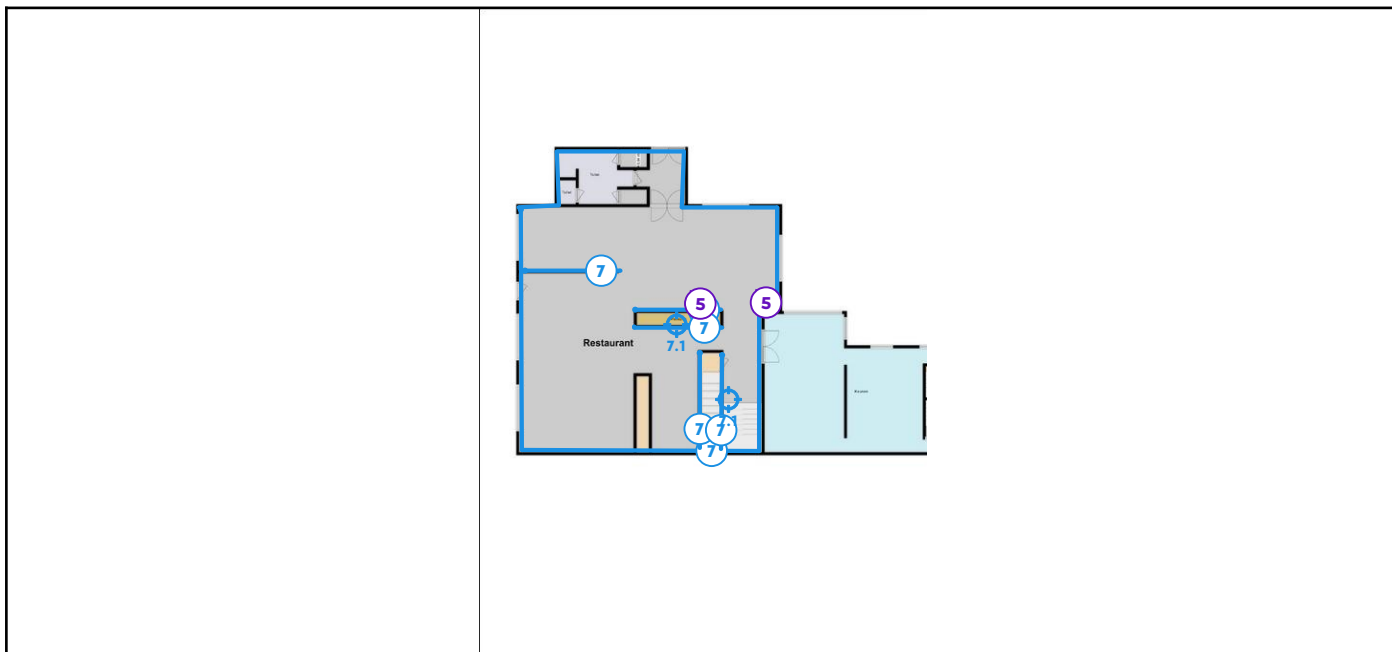
Plan 1.3: GLV vooraan muren

Beschrijving	Type	Actie
5. Oude radiatoren	Advies	-
7. Pleisterwerk muren	Geen asbest	-
7.1 Code: MM01	Mengmonster	-

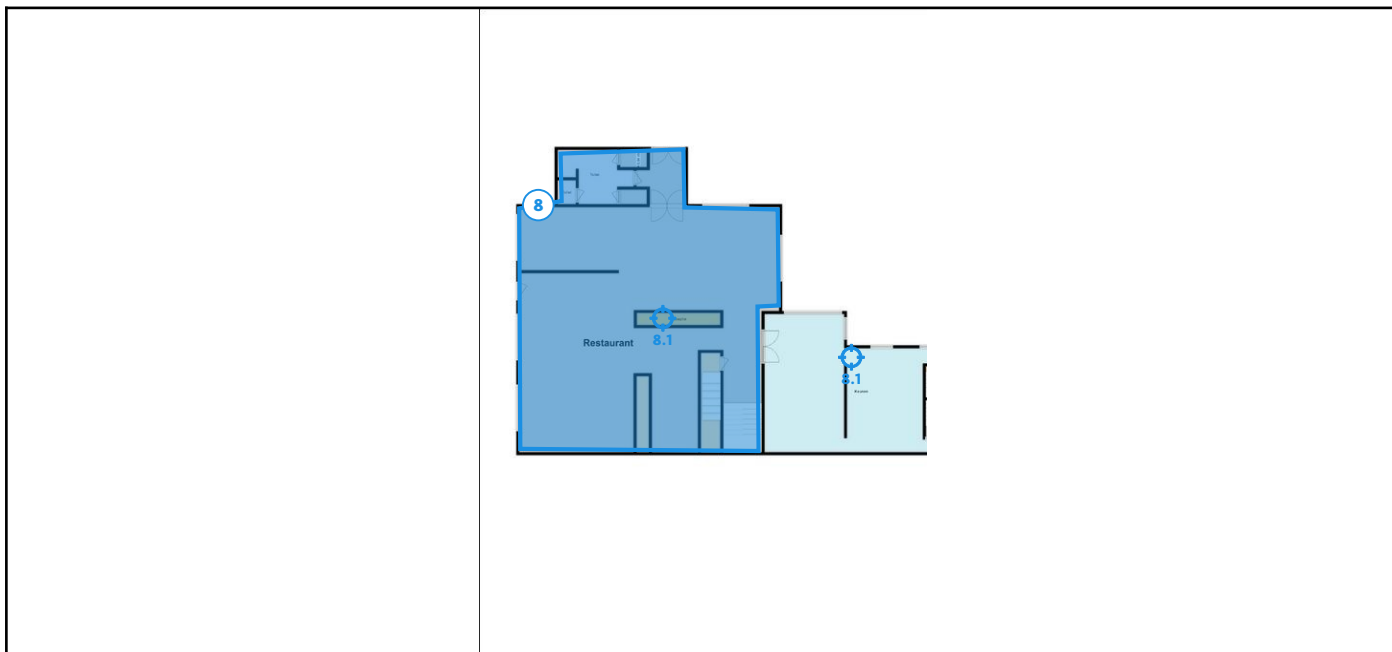
Plan 1.4: GLV vooraan plafonds

Beschrijving	Type	Actie
8. Pleisterwerk plafonds	Geen asbest	-
8.1 Code: MM02	Mengmonster	-

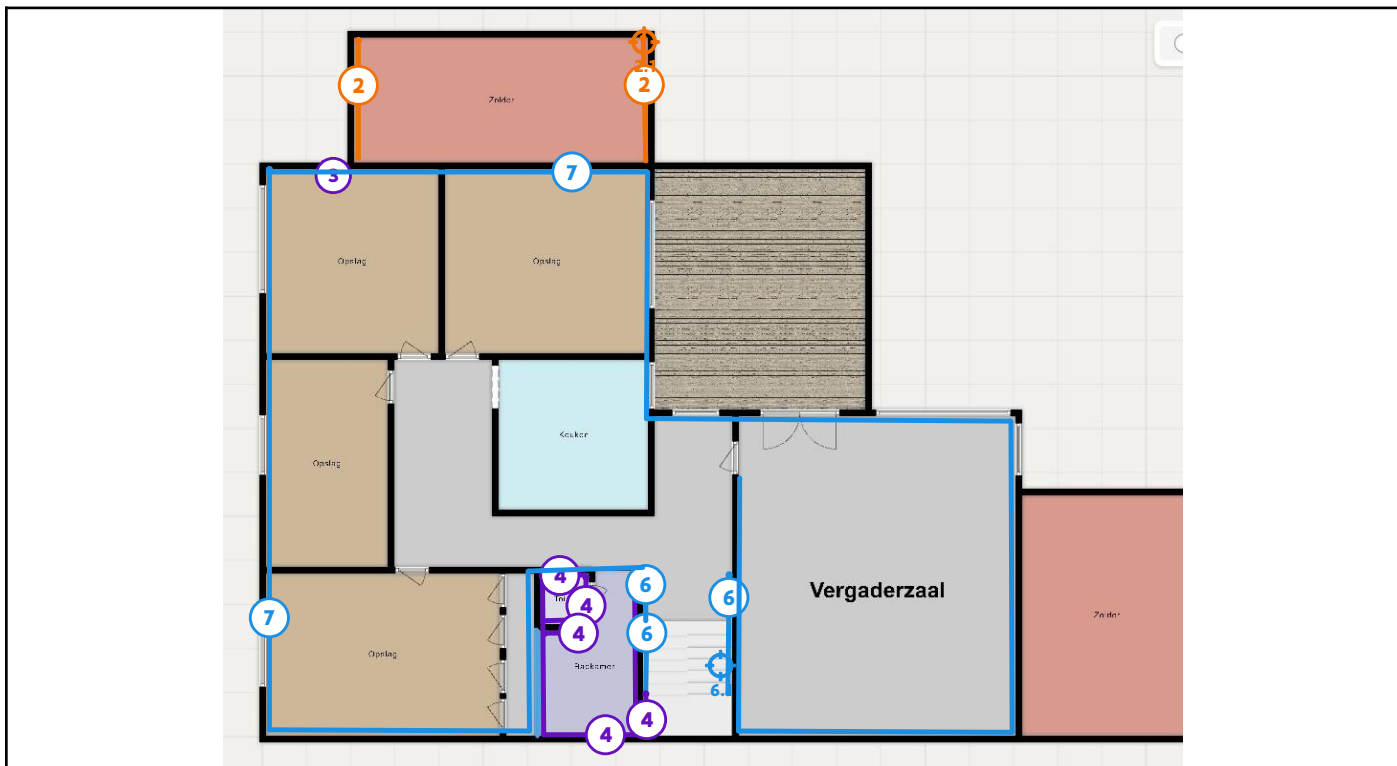
Plan 1.7: +1 voor muren

Beschrijving	Type	Actie
2. Onderdak boven toiletten	Asbestmateriaal	Verwijderen
2.1 Code: PM03	Puntmonster	-
3. Schouwschuif	Advies	-
4. Faience tegelwerk	Advies	-
6. Crepi trappenzaal zolder	Geen asbest	-
6.1 Code: PM01	Puntmonster	-
7. Pleisterwerk muren	Geen asbest	-

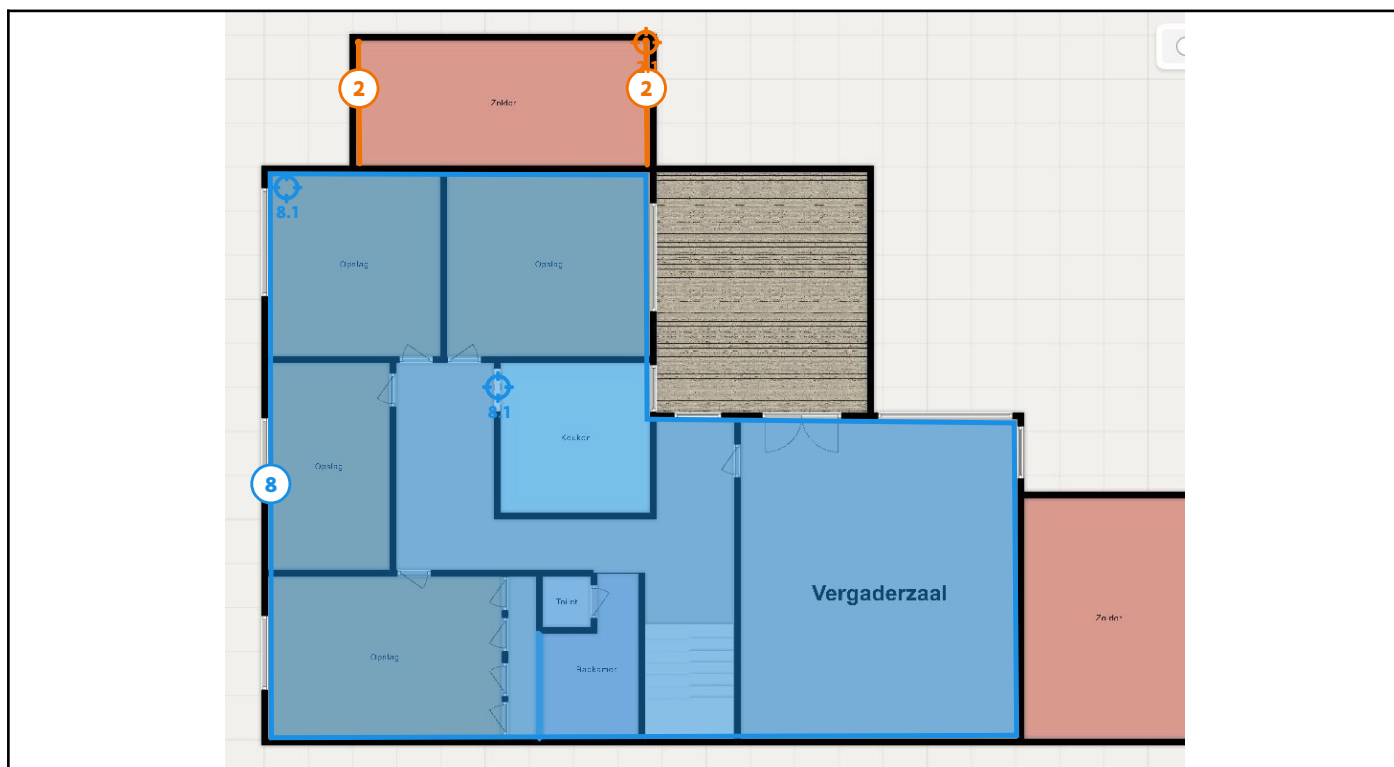
Plan 1.8: +1 plafonds

Beschrijving	Type	Actie
2. Onderdak boven toiletten	Asbestmateriaal	Verwijderen
2.1 Code: PM03	Puntmonster	-
8. Pleisterwerk plafonds	Geen asbest	-
8.1 Code: MM02	Mengmonster	-

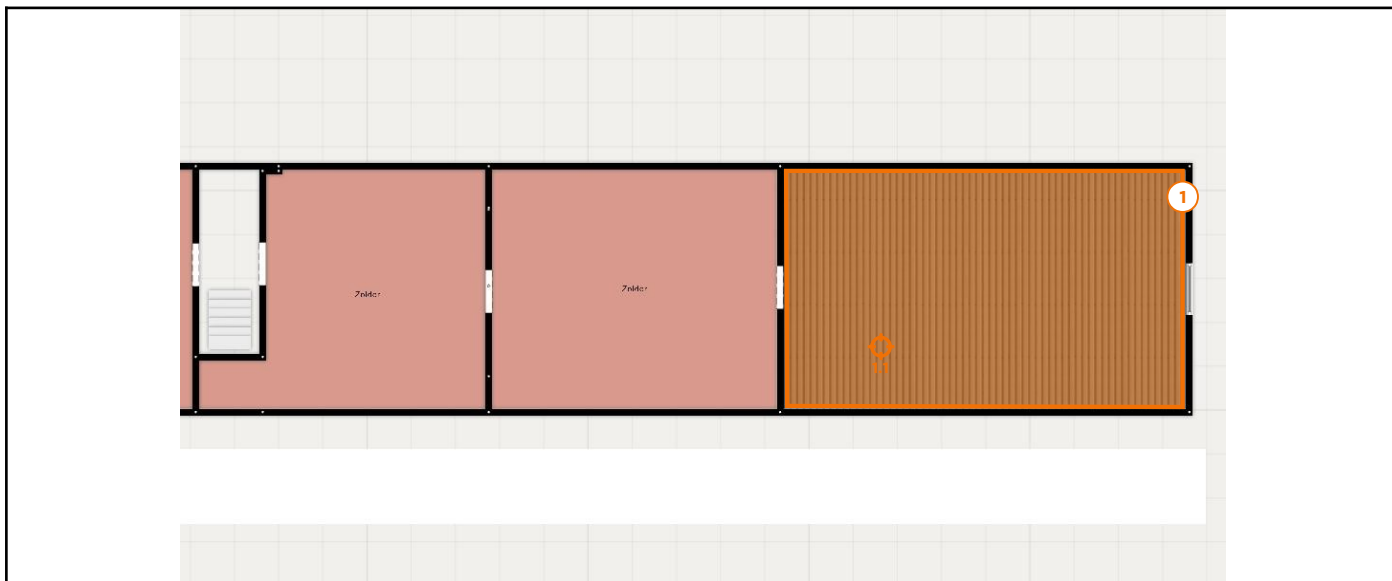
Plan 1.9: +1 achter muren

Beschrijving	Type	Actie
1. Golfplaten achterbouw	Asbestmateriaal	Verwijderen
1.1 Code: PM02	Puntmonster	-

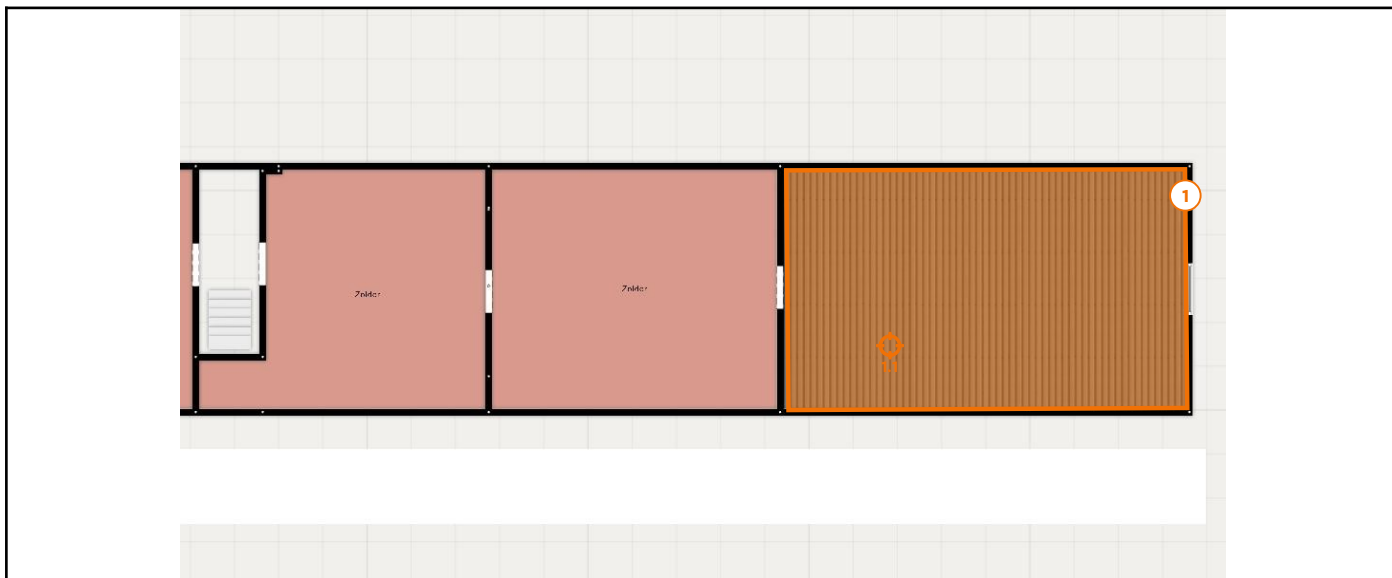
Plan 1.10: +1 achter plafonds

Beschrijving	Type	Actie
1. Golfplaten achterbouw	Asbestmateriaal	Verwijderen
1.1 Code: PM02	Puntmonster	-

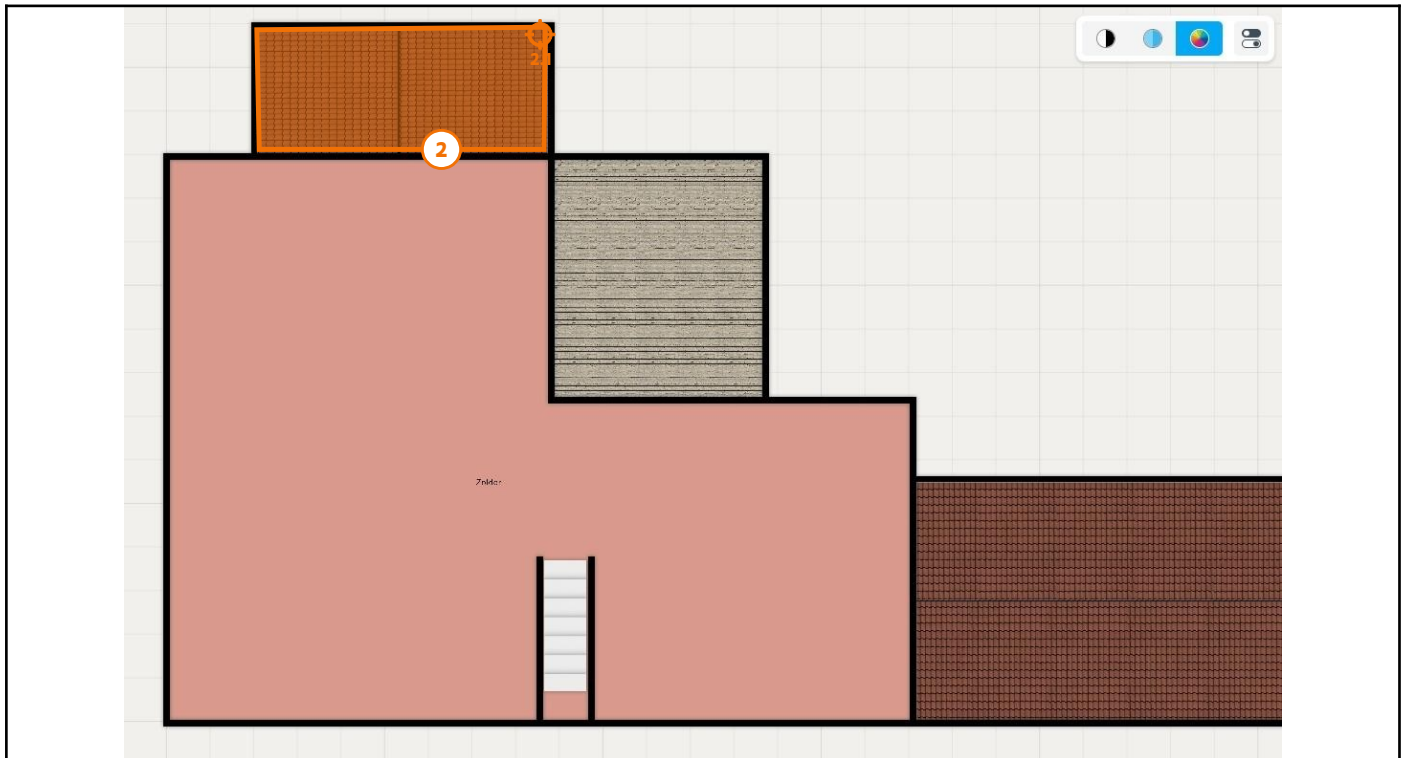
Plan 1.11: +2 voor

Beschrijving	Type	Actie
2. Onderdak boven toiletten	Asbestmateriaal	Verwijderen
2.1 Code: PM03	Puntmonster	-

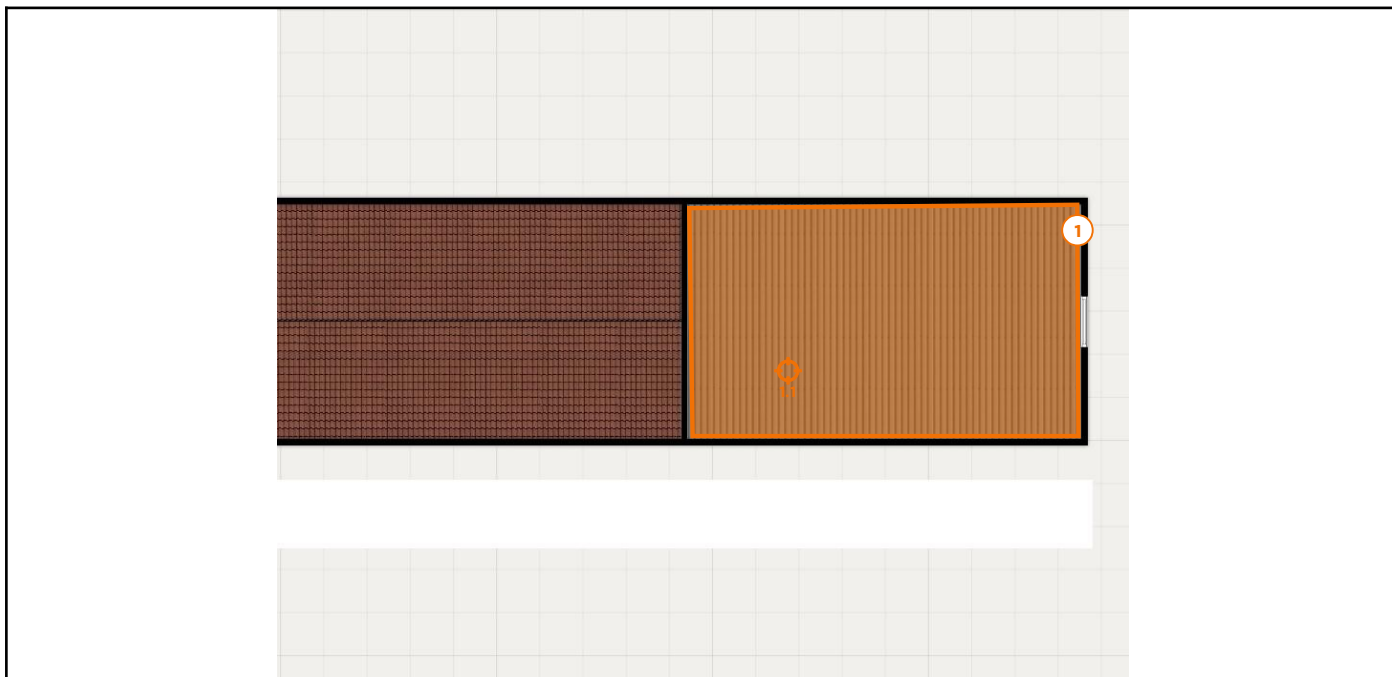
Plan 1.12: +2 achter

Beschrijving	Type	Actie
1. Golfplaten achterbouw	Asbestmateriaal	Verwijderen
1.1 Code: PM02	Puntmonster	-

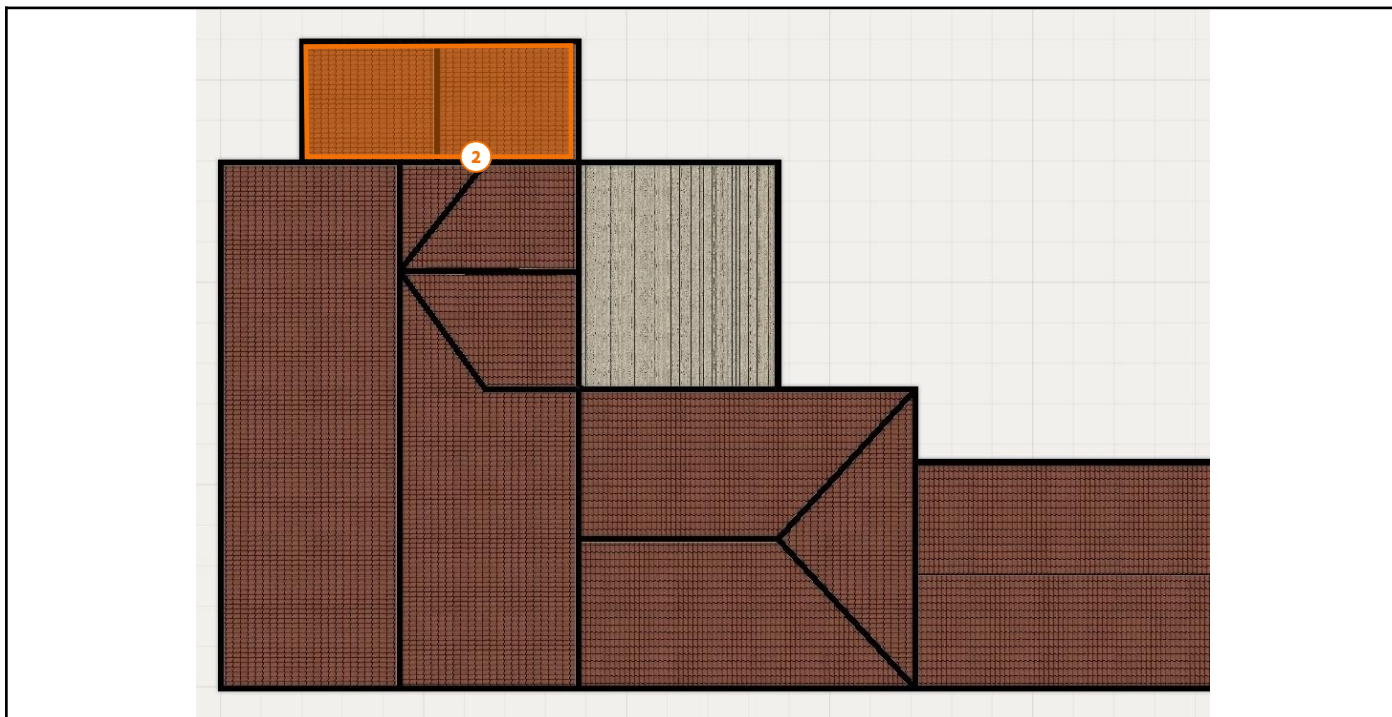
Plan 1.13: Daken voor

Beschrijving	Type	Actie
2. Onderdak boven toiletten	Asbestmateriaal	Verwijderen

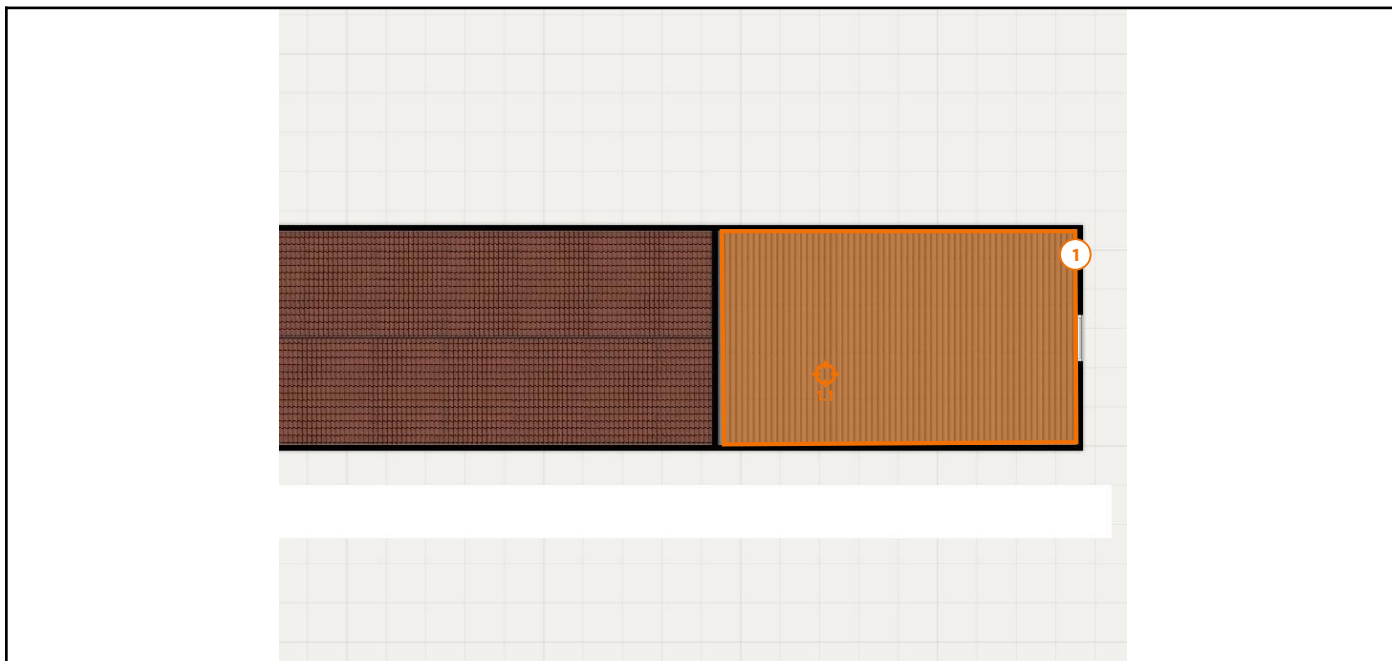
Plan 1.14: Daken achter

Beschrijving	Type	Actie
1. Golfplaten achterbouw	Asbestmateriaal	Verwijderen
1.1 Code: PM02	Puntmonster	-

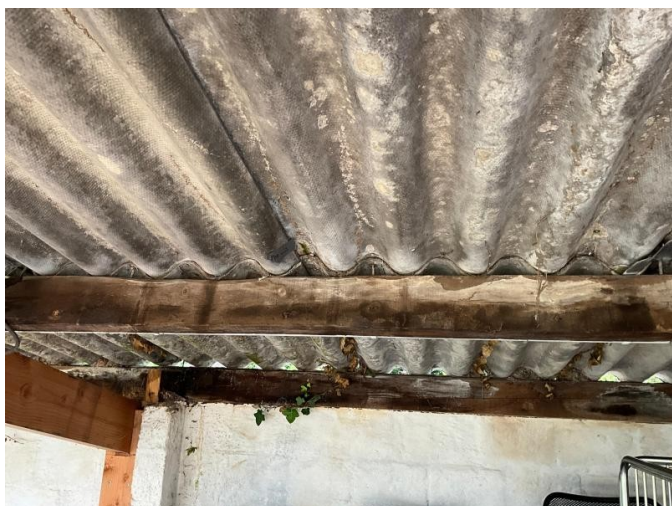
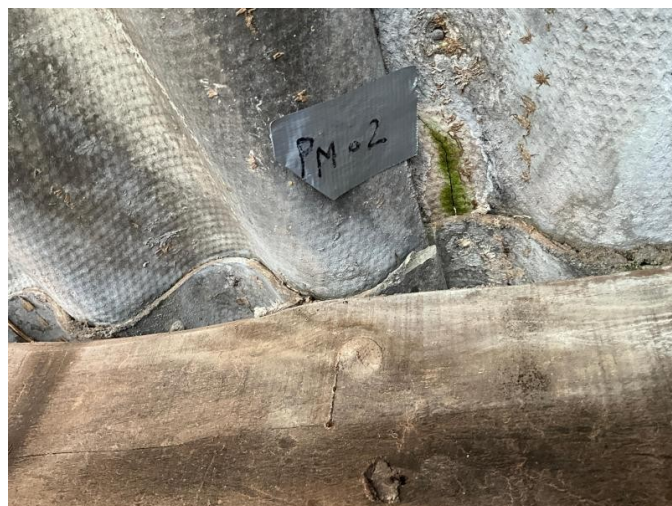
Het asbestmateriaal valt onder de mijlpaal van 2034.

Eindbeoordeling materiaalrisico	Laag materiaalrisico en/of verlaagde kans op vezelvrijgave
---------------------------------	--

Gebondenheid	Categorie 1: hechtgebonden in oorsprong
Asbestsoort (vezeltype)	Alleen chrysotiel
Asbestconcentratie	Laag (< 50%)
Afschermingsgraad van het gehele materiaal	Geheel of deels vrij aan de buitenlucht
Toestand van het materiaal	Licht beschadigd, licht verweerd. Intact materiaal type Pical – asbestboard of categorie III 'gebondenheid'

#	Type	Referentie	Resultaat
1.1	Puntmonster	PM02	Chrysotiel

Beschrijving	Golfplaten achterbouw
Omgeving	Buiten
Primaire drager	Schuin dak
Asbestmateriaal	Dak- en gevelbekleding - Golfplaat
Bindmiddel van asbestmateriaal	Cement
Gebondenheid op basis van bindmiddel	Hecht
Hoeveelheid (oppervlakte - aantal)	<ul style="list-style-type: none">• 52,00 m² - 1 stuk
Totale oppervlakte	52,00 m ²
Eenvoudig bereikbaar	Ja
Bevestigingswijze	<ul style="list-style-type: none">• Geschroefd
Identificatiemethode	Vaststelling met monstername
Destructieve handeling voor identificatie	Nee
Opmerking	Het betreft een (ruwe) schatting van de hoeveelheid, de opgegeven hoeveelheid kan niet gebruikt worden voor meetstaat.

- Verwijder dit asbestmateriaal zo snel mogelijk. Volg de toestand goed op.

- Eenvoudige handelingen: mag via doe-het-zelf of door werknemer(s) met opleidingsattest eenvoudige handelingen
Golfplaten zijn een hechtgebonden toepassing, deze dienen voorzichtig te worden verwijderd zonder te breken/slijpen om vezelvrijgave te vermijden. De ruimte of het materiaal die zich onder de golfplaten bevindt kan mogelijks gecontamineerd zijn door vezelvrijgave van deze toepassing.

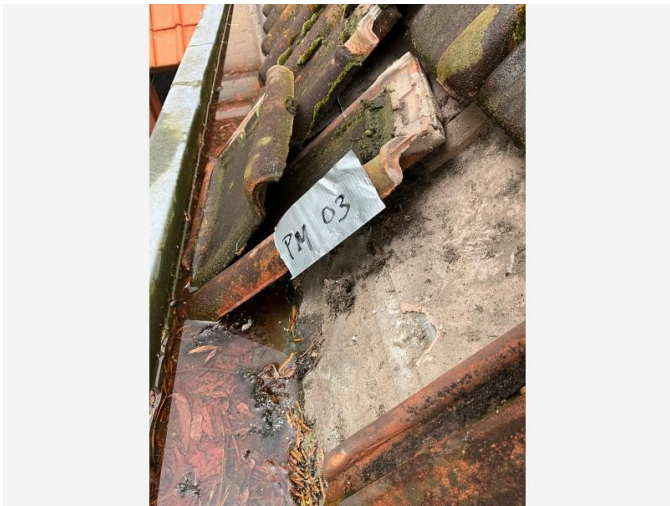
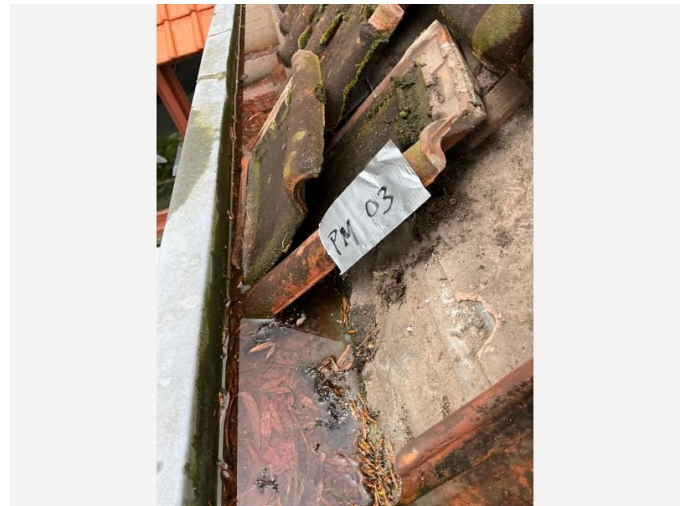
Het asbestmateriaal valt onder de mijlpaal van 2034.

Eindbeoordeling materiaalrisico	Laag materiaalrisico en/of verlaagde kans op vezelvrijgave
---------------------------------	--

Gebondenheid	Categorie 1: hechtgebonden in oorsprong
Asbestsoort (vezeltype)	Alleen chrysotiel
Asbestconcentratie	Laag (< 50%)
Afschermingsgraad van het gehele materiaal	Geheel of deels (ook) vrij aan de binnenlucht
Toestand van het materiaal	Licht beschadigd, licht verweerd. Intact materiaal type Pical – asbestboard of categorie III 'gebondenheid'

#	Type	Referentie	Resultaat
2.1	Puntmonster	PM03	Chrysotiel

Beschrijving	Onderdak boven toiletten
Omgeving	Grenst aan binnen- en buitenlucht
Primaire drager	Schuin dak
Asbestmateriaal	Dak- en gevelbekleding - Plaat
Bindmiddel van asbestmateriaal	Cement
Gebondenheid op basis van bindmiddel	Hecht
Hoeveelheid (oppervlakte - dikte - aantal)	<ul style="list-style-type: none">• 28,00 m² - 1,00 cm - 1 stuk
Totaal volume	0,28 m ³
Eenvoudig bereikbaar	Ja
Bevestigingswijze	<ul style="list-style-type: none">• Geschroefd• Genageld, geniet
Identificatiemethode	Vaststelling met monstername
Destructieve handeling voor identificatie	Nee
Opmerking	<p>Het betreft een (ruwe) schatting van de hoeveelheid, de opgegeven hoeveelheid kan niet gebruikt worden voor meetstaat.</p> <p>De meeste daken hebben geen onderdak, enkel het dak boven de ingang/toiletten heeft een onderdak.</p>

- Verwijder dit asbestmateriaal zo snel mogelijk. Volg de toestand goed op.

- Eenvoudige handelingen: mag via doe-het-zelf of door werknemer(s) met opleidingsattest eenvoudige handelingen
Menuiserieplaten zijn een hechtgebonden toepassing, deze dienen voorzichtig te worden verwijderd zonder te breken/slijpen om vezelvrijgave te vermijden.

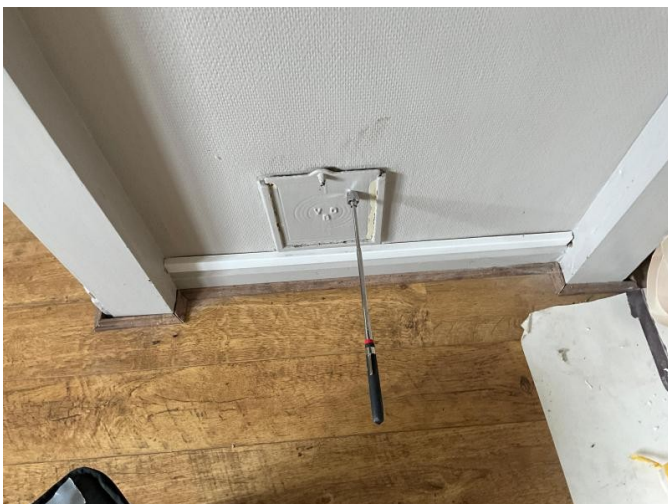
Schouwschuif is uit staal.

Identificatiemethode	Vaststelling & expertise (niet-asbestverdacht)
Primaire drager	Binnenwand
(Asbest)materiaal	Brandwerende afsluiting (prefab geheel) - Luik

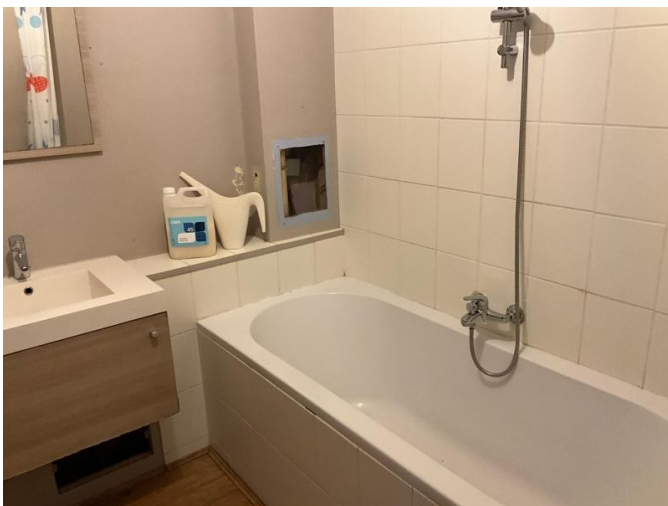
De gebruikte tegellijm van faiencetegels kan asbest bevatten, het betreft een niet-destructief onderzoek, hierdoor kon deze niet visueel vastgesteld of bemonsterd worden.

Identificatiemethode	Redelijk vermoeden
Primaire drager	Binnenwand
(Asbest)materiaal	In-situ afwerkingslagen - Lijm laag
Bindmiddel	Lijm
Gebondenheid bindmiddel	Hecht

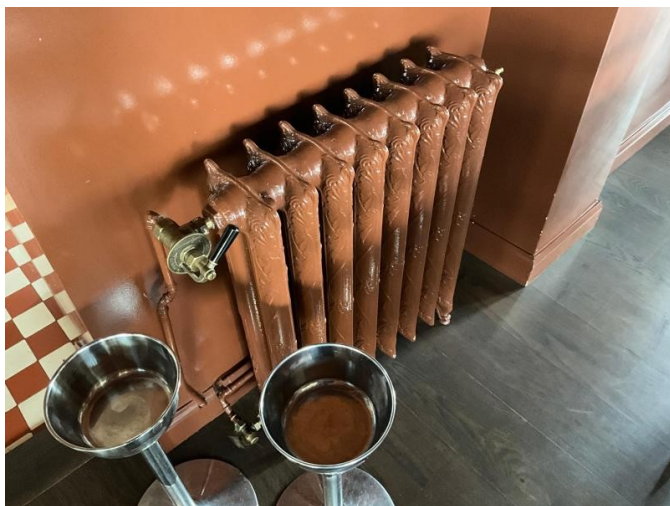
Radiatoren in gietijzer zijn samengesteld uit verschillende segmenten. Tussen deze segmenten zitten dichtingen om de waterdichtheid te kunnen garanderen. Soms werden deze dichtingen in asbestmateriaal uitgevoerd omdat asbest goed bestand is tegen water en hoge temperaturen. De dichtingen zijn meestal niet waar te nemen. Zolang de radiatoren niet gedemonteerd of beschadigd worden komen er geen asbestvezels vrij.

Bij oude radiatoren werd vaak asbest gebruikt voor de afdichting van leidingen. Dit is van buiten niet te zien. Ook in leidingen en de draaiknop komt het bijvoorbeeld veel voor. Bij het vervangen van oude radiatoren is dit iets om rekening mee te houden.

Mogelijks bevindt er zich tussen de lamellen aan de binnenkant van de radiator een asbesthoudende dichting. Niet zichtbaar zonder demontage.

Identificatiemethode	Redelijk vermoeden
Primaire drager	HVAC infrastructuur en uitrusting
(Asbest)materiaal	Pakking, dichting
Bindmiddel	Karton - papier - viltachtig
Gebondenheid bindmiddel	Niet-hechtgebonden

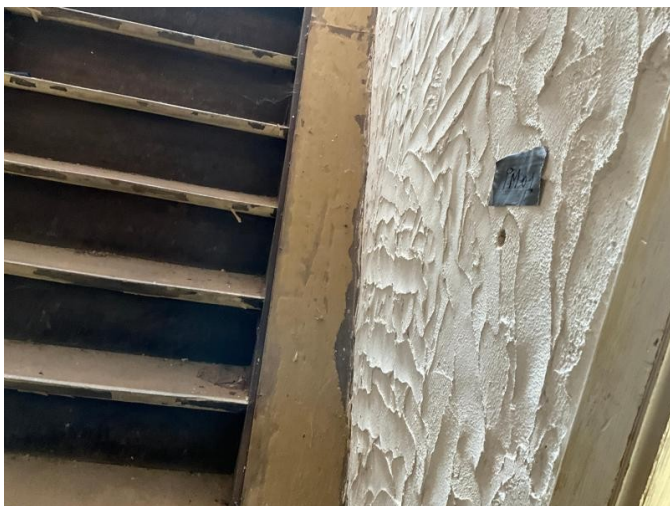
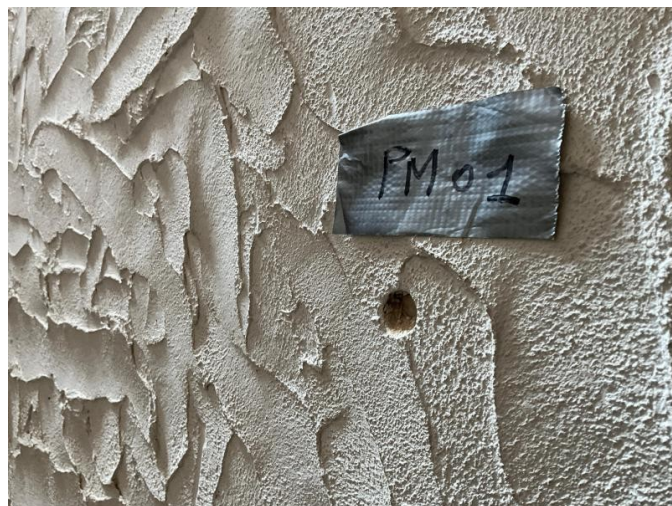
Fiche 6: Crepi trappenzaal zolder

Geen asbest

#	Type	Referentie	Resultaat
6.1	Puntmonster	PM01	Geen asbest

Beschrijving	Crepi trappenzaal zolder
Omgeving	Binnen
Primaire drager	Binnenwand
Bindmiddel van materiaal	Gips - kalk
Gebondenheid op basis van bindmiddel	Niet-hechtgebonden
Hoeveelheid (oppervlakte - dikte - aantal)	• 10,00 m ² - 1,00 cm - 1 stuk
Totaal volume	0,10 m ³
Identificatiemethode	Vaststelling met monstername
Destructieve handeling voor identificatie	Nee
Opmerking	Het betreft een (ruwe) schatting van de hoeveelheid, de opgegeven hoeveelheid kan niet gebruikt worden voor meetstaat.

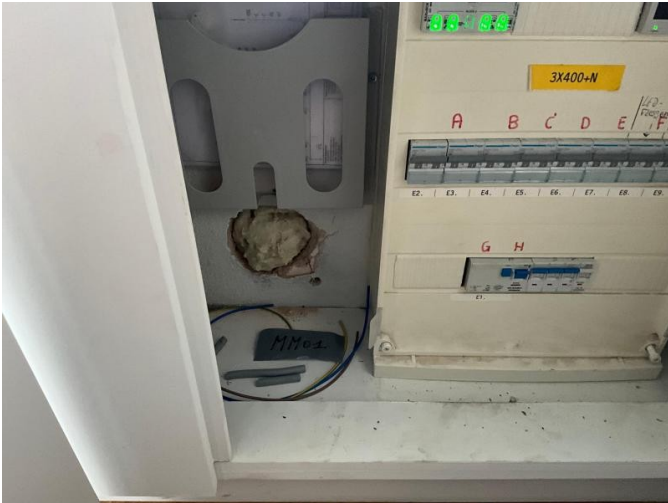
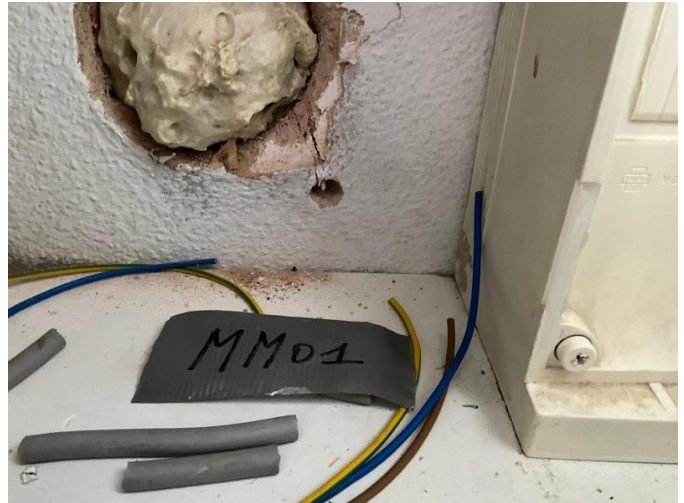
Fiche 7: Pleisterwerk muren

Geen asbest

#	Type	Referentie	Resultaat
7.1	Mengmonster	MM01	Geen asbest

Beschrijving	Pleisterwerk muren
Omgeving	Binnen
Primaire drager	Binnenwand
Bindmiddel van materiaal	Gips - kalk
Gebondenheid op basis van bindmiddel	Niet-hechtgebonden
Hoeveelheid (oppervlakte - dikte - aantal)	• 382,00 m ² - 1,00 cm - 1 stuk
Totaal volume	3,82 m ³
Identificatiemethode	Vaststelling met monstername
Destructieve handeling voor identificatie	Nee
Opmerking	<p>Het betreft een (ruwe) schatting van de hoeveelheid, de opgegeven hoeveelheid kan niet gebruikt worden voor meetstaat.</p> <p>Alle muren van de keuken zijn bedekt met PVC platen, staalname niet mogelijk.</p>

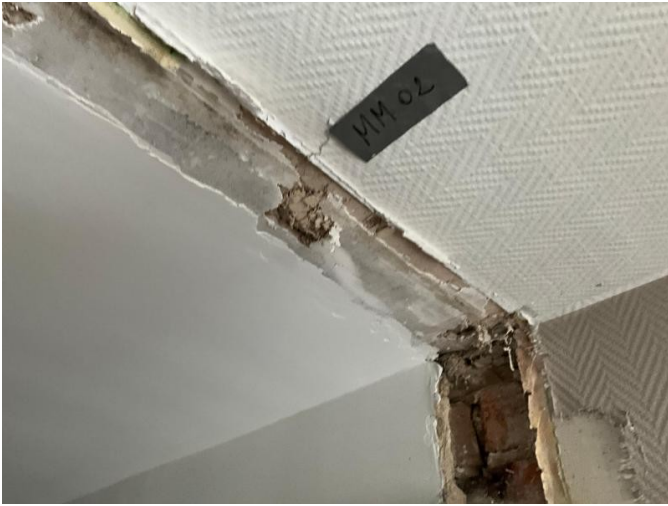
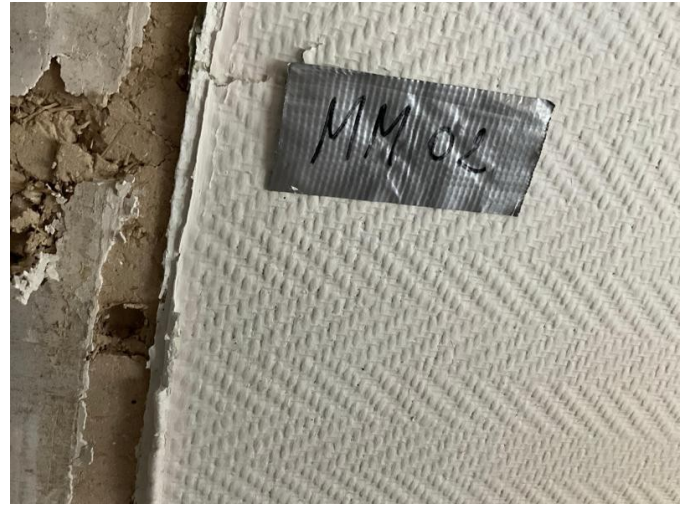
Fiche 8: Pleisterwerk plafonds

Geen asbest

#	Type	Referentie	Resultaat
8.1	Mengmonster	MM02	Geen asbest

Beschrijving	Pleisterwerk plafonds
Omgeving	Binnen
Primaire drager	Plafond
Bindmiddel van materiaal	Gips - kalk
Gebondenheid op basis van bindmiddel	Niet-hechtgebonden
Hoeveelheid (oppervlakte - dikte - aantal)	• 454,00 m ² - 1,00 cm - 1 stuk
Totaal volume	4,54 m ³
Identificatiemethode	Vaststelling met monsternamen
Destructieve handeling voor identificatie	Nee
Opmerking	<p>Het betreft een (ruwe) schatting van de hoeveelheid, de opgegeven hoeveelheid kan niet gebruikt worden voor meetstaat.</p> <p>Alle plafonds van keuken en badkamer zijn vals. De stookruimte is niet bepleisterd.</p>
