# Asbestinventarisatattest

Groenpark 24, 9840 Nazareth-De Pinte

Attestnummer : 20260908-000118.000

Uitgegeven op : 08.09.2026

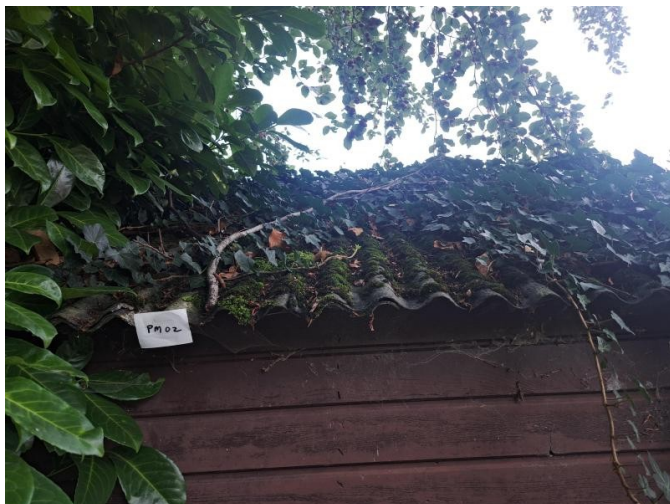
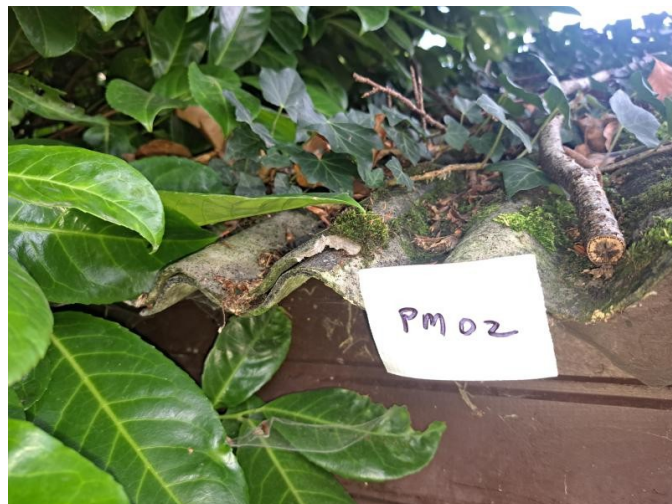
Het asbestmateriaal valt onder de mijlpaal van 2034.

| Eindbeoordeling materiaalisico | Verhoogd materiaalisico en/of verhoogde kans op vezelvrijgave |

| Asbestsoort (vezeltype) | Alleen chrysotiel aanwezig |
| Toestand van het materiaal | Matig beschadigd, matig verweerd |

| # | Type | Referentie | Resultaat |
|---|---|---|---|
| 1.1 | Puntmonster | PM02 | Chrysotiel |

| Beschrijving | Golfplaat Tuinhuis |
| Asbestmateriaal | Dak- en gevelbekleding - Golfplaat |

- Zorg voor een veilig beheer. Vermijd het beschadigen van het asbestmateriaal. Controleer de toestand jaarlijks op wijzigingen.
- Verwijder dit asbestmateriaal zo snel mogelijk. Volg de toestand goed op.

- Eenvoudige handelingen: mag via doe-het-zelf of door werknemer(s) met opleidingsattest eenvoudige handelingen  
De golfplaten kunnen voorzichtig losgeschroefd worden, zonder de toepassing zelf te breken, vooraf bevochtigen om stof te voorkomen. Standaard dragen van de nodige wegwerpbeschermingsmiddelen FFP3-masker, handschoenen en Tyvek overall type 5-6. De golfplaten intact verwijderen, vooraf bevochtigen en onmiddellijk verpakken in daartoe geschikte asbestfolie of verpakkingsmateriaal. Afvoeren overeenkomstig de geldende voorschriften voor hechtgebonden asbestafval.

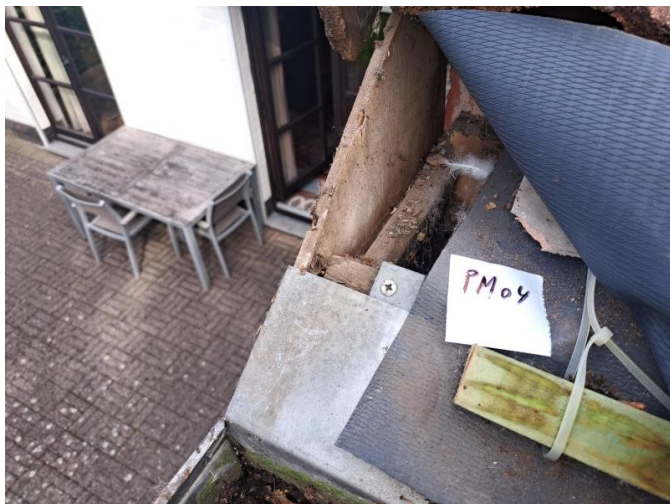
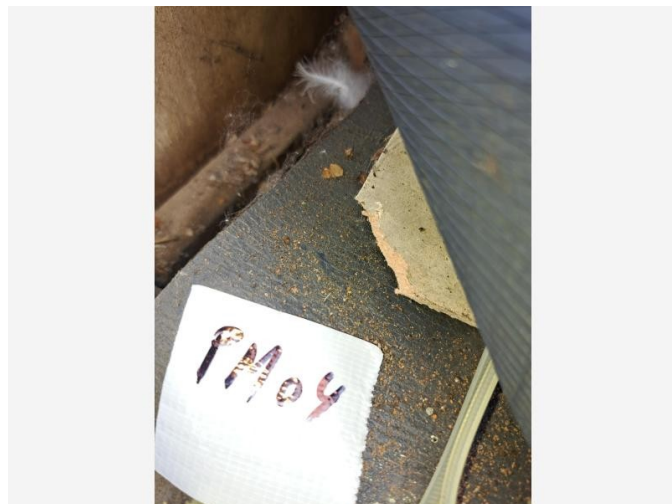
Het asbestmateriaal valt onder de mijlpaal van 2040.

| Eindbeoordeling materiaalisico | Zeer laag materiaalisico en/of zeer lage kans op vezelvrijgave |

| Toestand van het materiaal | Onbeschadigd, niet verweerd |

| # | Type | Referentie | Resultaat |
|---|---|---|---|
| 2.1 | Puntmonster | PM04 | Chrysotiel |

| Beschrijving | Onderdak |
| Asbestmateriaal | Plaat, paneel, tablet - Type Menuiserie |

- Zorg voor een veilig beheer en verwijder dit asbestmateriaal wanneer het bij werken eenvoudig bereikbaar wordt. Controleer de toestand jaarlijks op wijzigingen.

- Eenvoudige handelingen: mag via doe-het-zelf of door werknemer(s) met opleidingsattest eenvoudige handelingen  
Menuiserieplaten zijn een hechtgebonden toepassing, deze dienen voorzichtig te worden verwijderd zonder te breken/slijpen om vezelvrijgave te vermijden. Platen vooraf bevochtigen om stof te voorkomen. Draag steeds de nodige wegwerp beschermingsmiddelen zoals een FFP3-masker, handschoenen en Tyvek overall type 5/6. Dubbel verpakken in plastic zak en afvoeren naar het containerpark als hechtgebonden asbestafval.

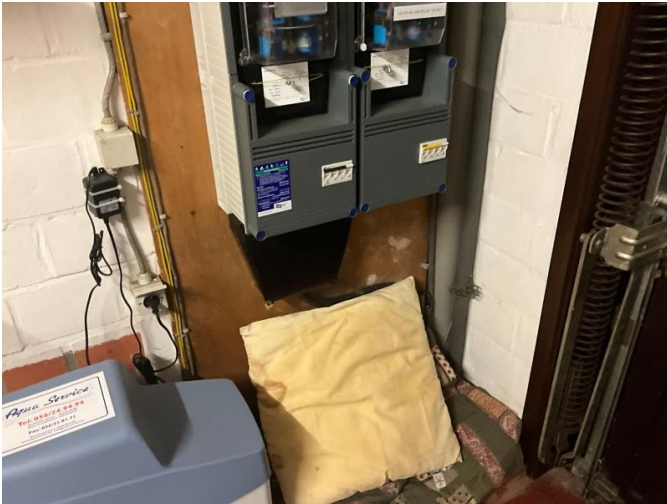
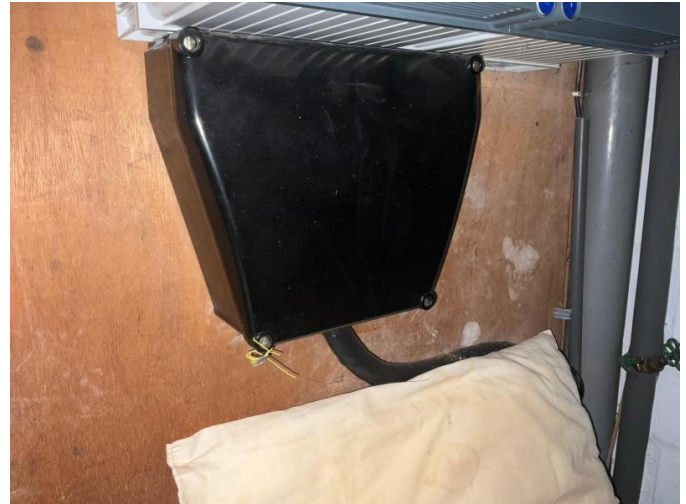
Het asbestmateriaal valt onder de mijlpaal van 2040.

| Eindbeoordeling materiaalrisico | Laag materiaalrisico en/of verlaagde kans op vezelvrijgave |

| Asbestsoort (vezeltype) | Crocidoliet aanwezig |
| Toestand van het materiaal | Onbeschadigd, niet verweerd |

| Beschrijving | Bakeliet elektrisch materiaal |
| Asbestmateriaal | Plaat, paneel, tablet - Type Bakeliet |

- Verwijder dit asbestmateriaal zo snel mogelijk. Volg de toestand goed op.

- Eenvoudige handelingen: mag via doe-het-zelf of door werknemer(s) met opleidingsattest eenvoudige handelingen  
Indien het materiaal niet beschadigd geraakt mag dit eventueel door een doe-het-zelfer verwijderd worden. Dit is enkel mogelijk mits het nemen van de juiste voorzorgsmaatregelen en mits het materiaal goed geïmpregneerd wordt tijdens de verwijdering (elektriciteit afsluiten!). Verwijder de bakeliettoepassingen voorzichtig met handgereedschap. Hiervoor dient mogelijks een deeltje van de muur handmatig uitgebroken te worden. De asbesthoudende toepassing mag in geen geval met machinaal gereedschap verwijderd worden om het risico op vrijgave van asbestdeeltjes zo veel als mogelijk in te perken. Dit materiaal moet dubbel verpakt afgevoerd worden. Voor persoonlijke bescherming tegen blootstelling wordt gebruik gemaakt van een stofmasker type P3 of gelijkwaardig stofmasker. Bescherm uzelf door gepaste PBM (Persoonlijke Beschermingsmiddelen) te dragen. Gebruik bij het verwijderen al de nodige beschermingsmiddelen (wegwerpoverall, handschoenen en P3 mondmasker).

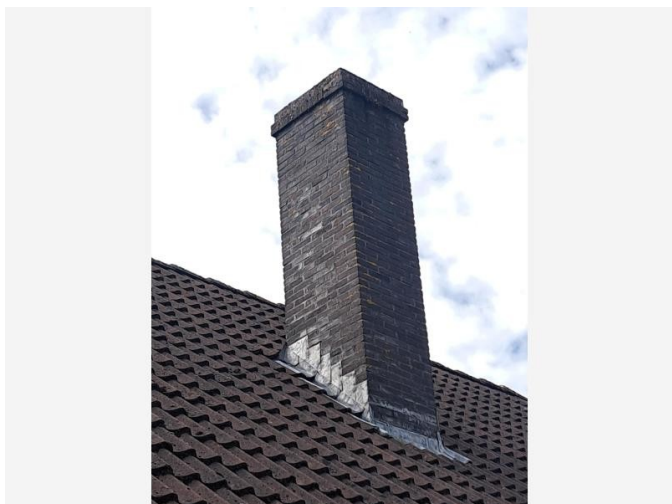
Situeringsfoto

**Reden:** Het te onderzoeken materiaal situeert zich hoger dan 3,50 m te rekenen vanaf een veilige ondergrond

**Uitleg van de asbestdeskundige:** Het rookgaskanaal is niet beoordeeld. Aan de binnenzijde is de kachel aangesloten. Aan de buitenzijde is het hoger dan 3,5 meter om de schoorsteen te inspecteren. Het is niet zichtbaar of er een asbestverdacht rookgaskanaal aanwezig is in de schoorsteen. Conform ons inspectieprotocol mogen wij een beperking inroepen voor hoogtes hoger dan 3,5 m. Indien men dit wil laten onderzoeken, dient er een nieuwe afspraak gemaakt te worden en moet er een hoogtewerker voorzien worden, evenals iemand die bevoegd is om deze te bedienen en eventueel een techniek die de al dan niet aanwezige schouwhoed kan afnemen en weer terugplaatsen.

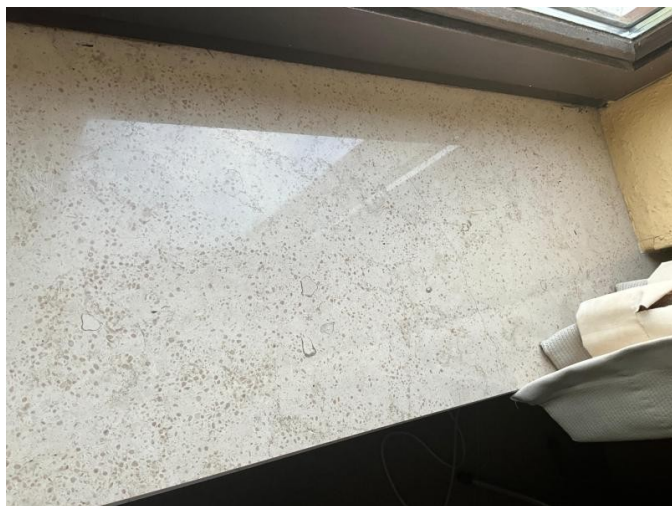
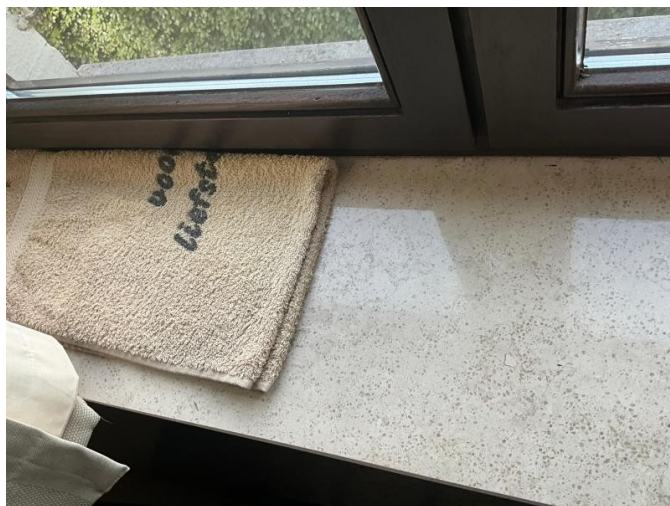
Alle tabletten zijn geïnspecteerd, zijn uit natuursteen en niet-asbestverdacht.

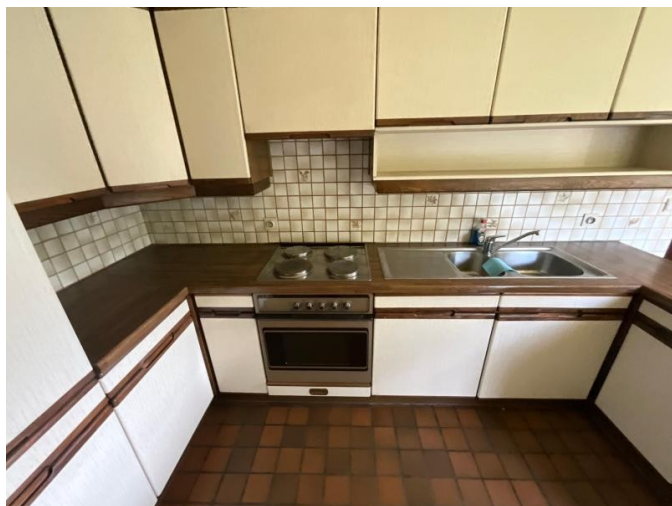
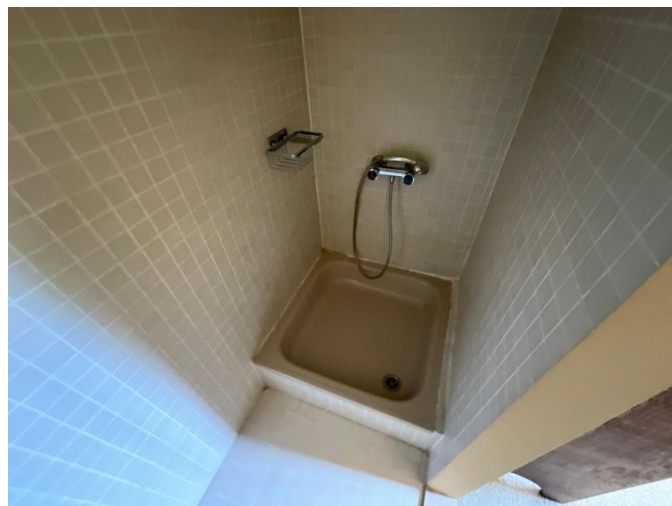
De gebruikte tegellijm van faiencetegels kan asbest bevatten, het betreft een niet-destructief onderzoek, hierdoor kon deze niet visueel vastgesteld of bemonsterd worden. Bij renovatie of afbraak destructief onderzoek uitvoeren.

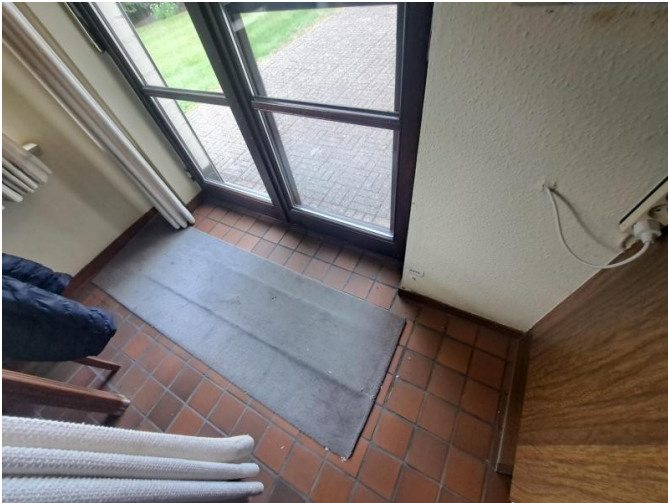
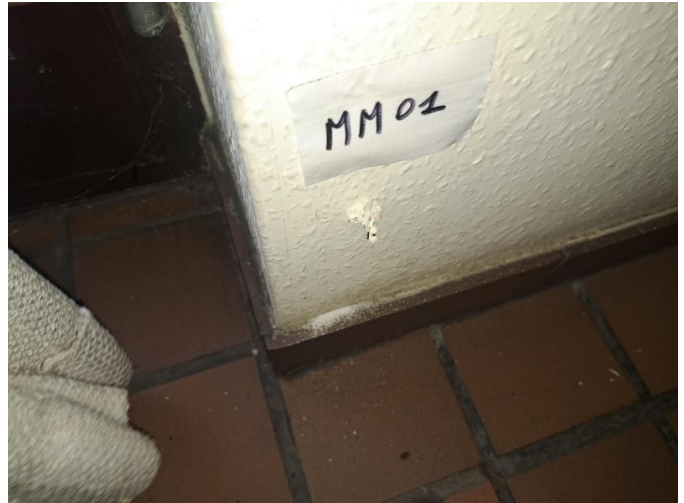
## Fiche 8: Pleisterwerk muren

Geen asbest

| # | Type | Referentie | Resultaat |
|---|---|---|---|
| 8.1 | Mengmonster | MM01 | Geen asbest |

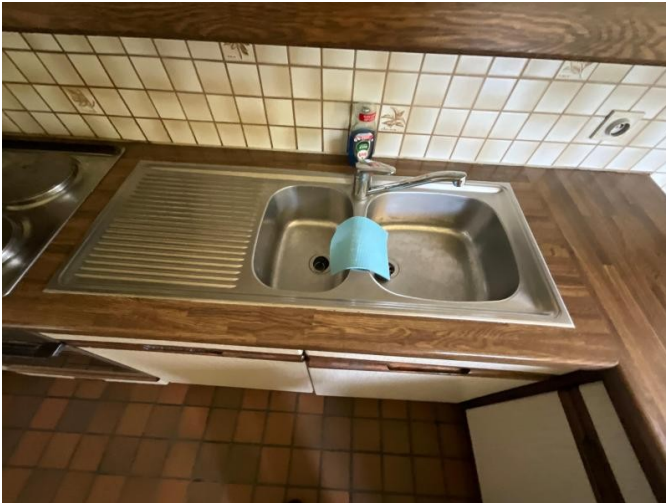
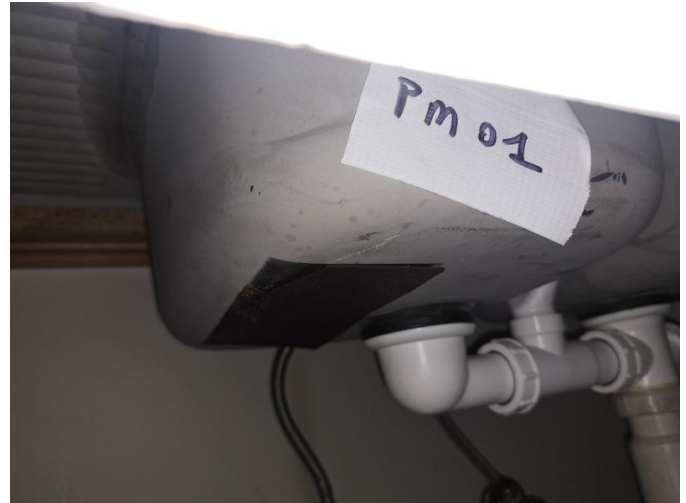
## Fiche 9: Anti-trillingsleertje onderzijde gootsteen

Geen asbest

| # | Type | Referentie | Resultaat |
|---|---|---|---|
| 9.1 | Puntmonster | PM01 | Geen asbest |

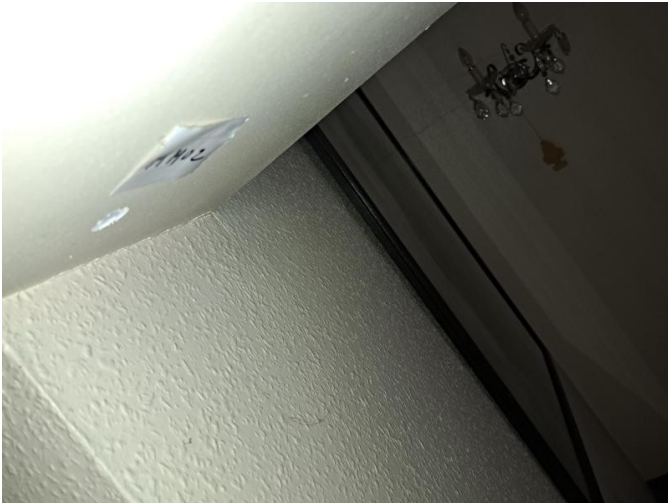
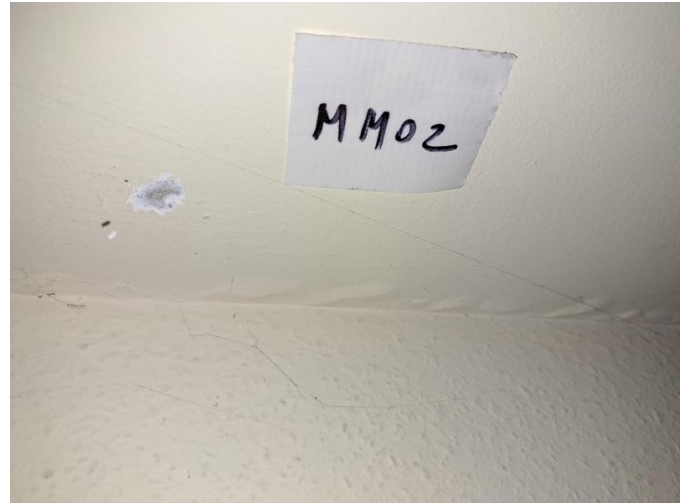
## Fiche 10: Pleisterwerk plafonds

Geen asbest

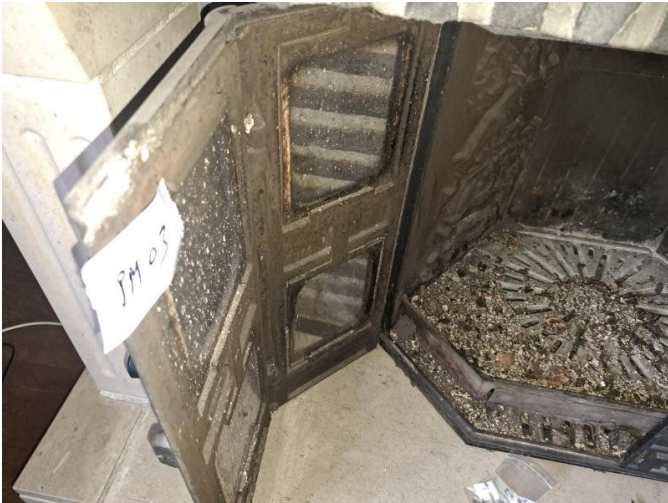
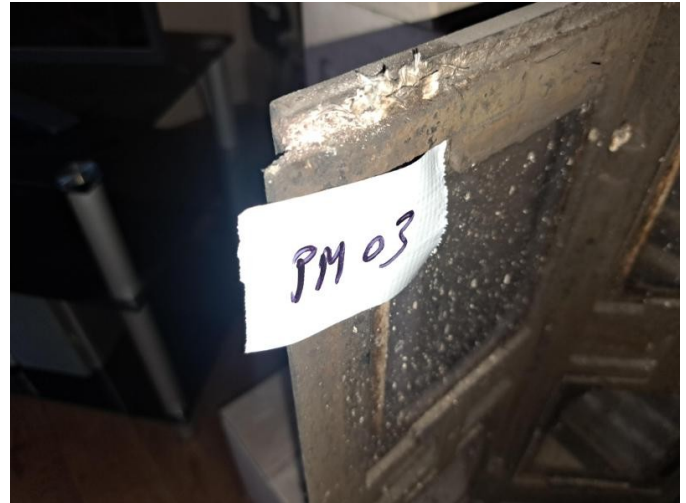
## Fiche 11: Textielkoord kachel

Geen asbest

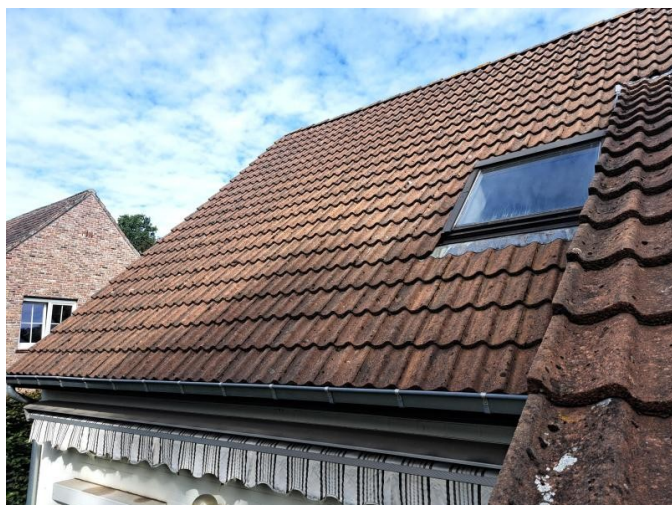
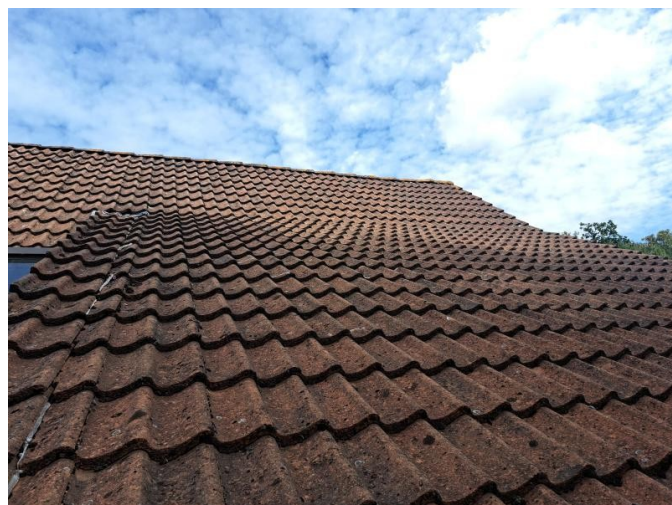
### Fiche 14: Dakbedekking woning

| Beschrijving | Notitie | Terug te vinden op plannen |
|---|---|---|
| Fiche 14: Dakbedekking woning | Het dak is bedekt met keramische dakpannen, niet-asbest verdacht. | Plan 1.7: Dakbedekking |
