Asbestinventarisatetest

Karel De Bondtlaan 25, 9031 Gent

Attestnummer : 20230831-000371.000

Uitgegeven op : 31.08.2023

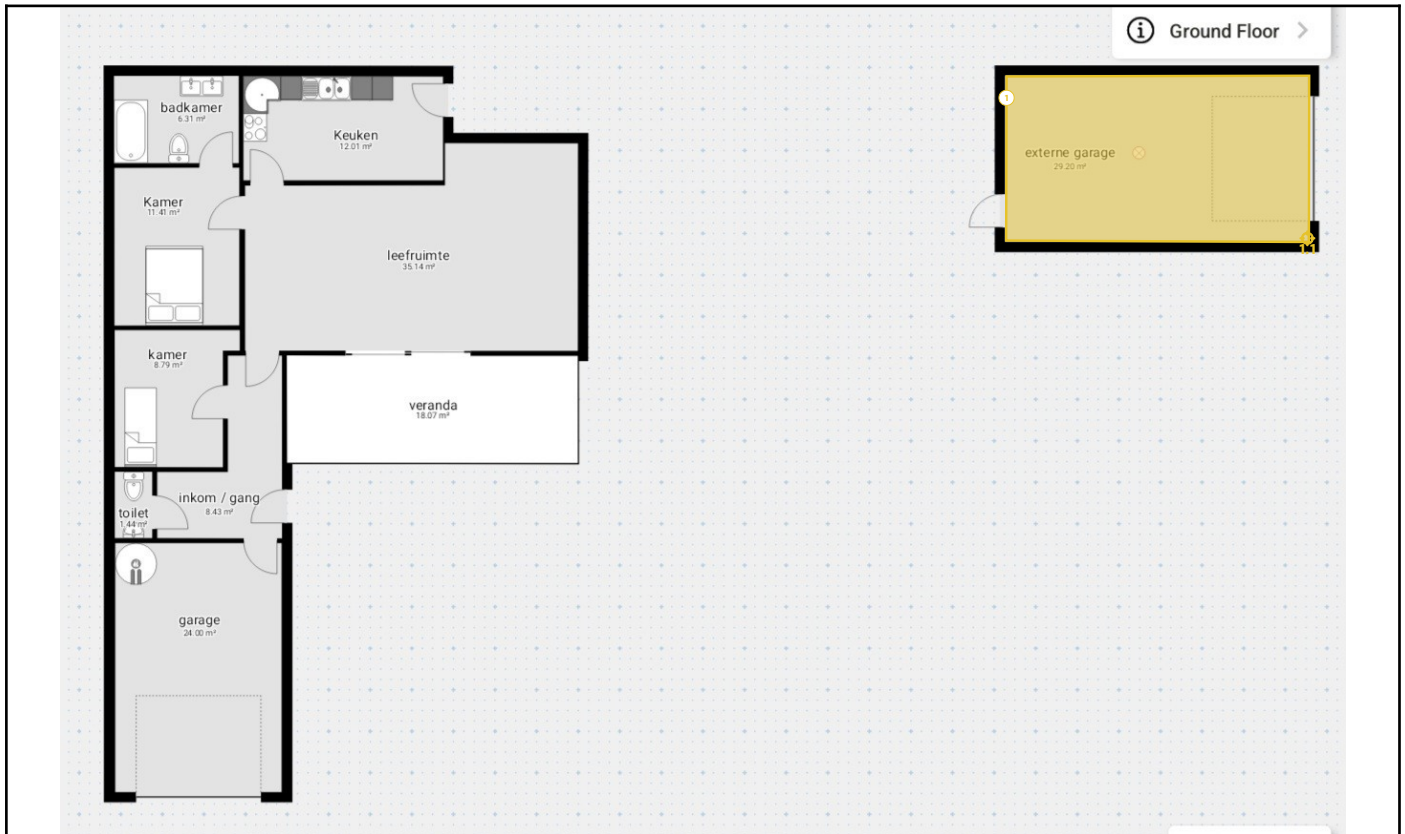
Plan 2.1: m7 onderdakplaten externe garage

Beschrijving	Type	Actie
1. m7 onderdakplaat externe garage	Asbestmateriaal	Zorgvuldig beheren
1.1 Code: m7 onderdakplaat	Puntmonster	-

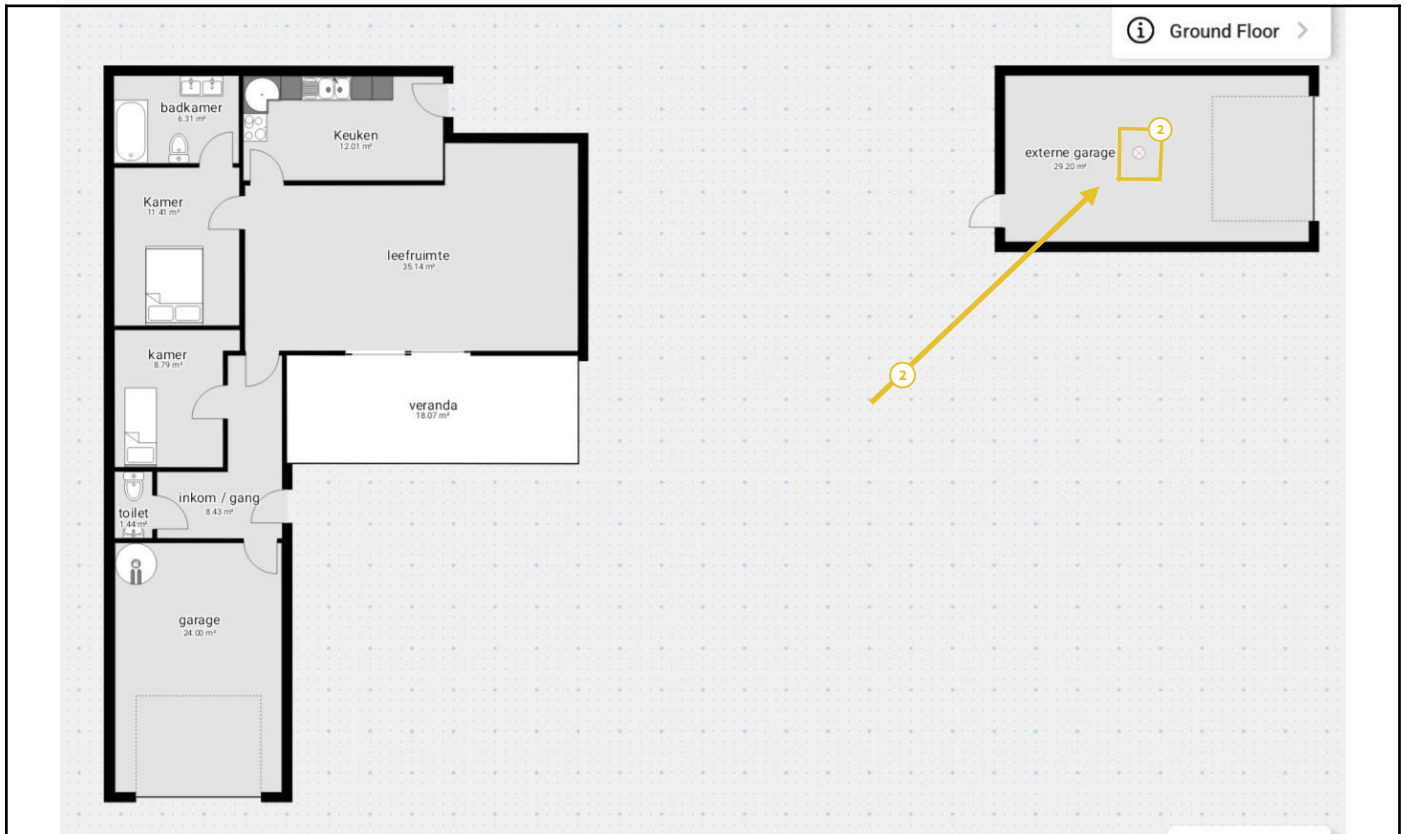
Plan 2.2: bakeliet schakelaar externe garage

Beschrijving	Type	Actie
2. bakeliet schakelaar externe garage	Asbestmateriaal	Zorgvuldig beheren

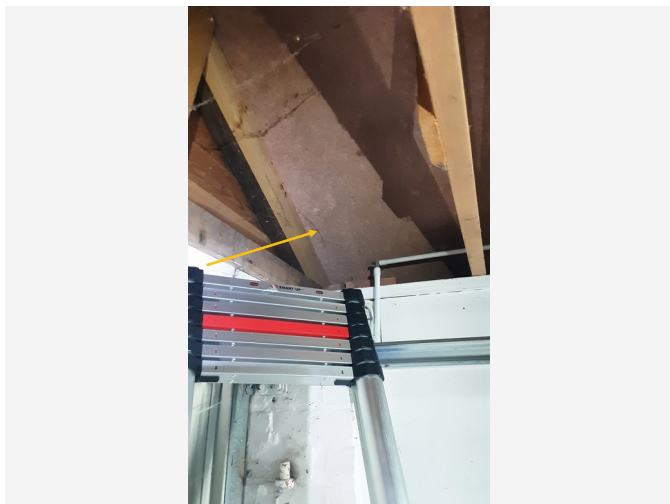
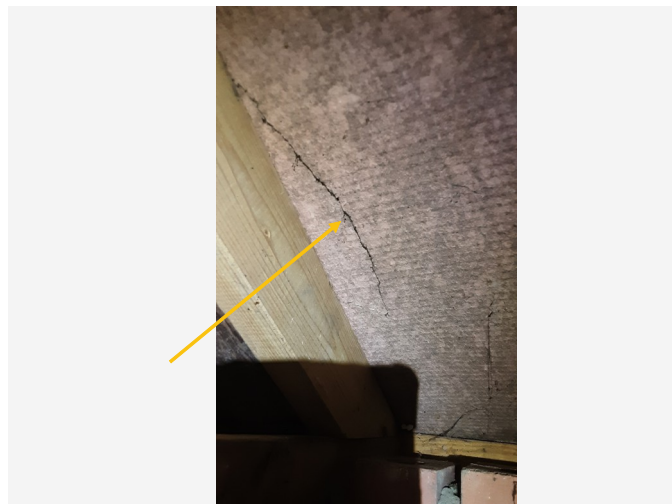
Het asbestmateriaal valt onder de mijlpaal van 2040.

- Eenvoudige handelingen: mag via doe-het-zelf of door werknemer(s) met opleidingsattest eenvoudige handelingen
De onderdakplaten bevatten %5 chrysotiel .

Eindbeoordeling materiaalrisico	Laag materiaalrisico en/of verlaagde kans op vezelvrijgave
---------------------------------	--

Beschrijving	m7 onderdakplaat externe garage
Omgeving	Binnen
Primaire drager	Schuin dak
Asbestmateriaal	Plaat, paneel, tablet - Type Menuiserite
Bindmiddel van asbestmateriaal	Cement

Gebondenheid op basis van bindmiddel	Hecht
Hoeveelheid (oppervlakte - dikte - aantal)	<ul style="list-style-type: none"> • 30,00 m² - 0,40 cm - 1 stuk
Totaal volume	0,12 m ³
Eenvoudig bereikbaar	<p>Nee</p> <ul style="list-style-type: none"> • Verwijdering tast de bouwkundige integriteit aan.
Bevestigingswijze	<ul style="list-style-type: none"> • Genageld, geniet
Identificatiemethode	Vaststelling met monstername
Destructieve handeling voor identificatie	Nee
Opmerking	Bij de woning staat een externe garage , daar zijn asbest verdachte onderdakplaten geconstateerd .

- Zorg voor een veilig beheer en verwijder dit asbestmateriaal wanneer het bij werken eenvoudig bereikbaar wordt. Controleer de toestand jaarlijks op wijzigingen.

Langs de buitenzijde verwijderen door eerst de dakpannen af te nemen. De platen een voor een voorzichtig los maken en afvoeren zonder te breken of beschadigen. Vooraf de platen fixeren. Indien moeilijk los te trekken zonder beschadigen, dan onder constante verneveling werken. Zorg voor gepaste persoonlijke beschermingsmiddelen: minimaal FFP3 mondkap en indien nodig Tyvec overall (minimaal Cat III type 5/6) en handschoenen.

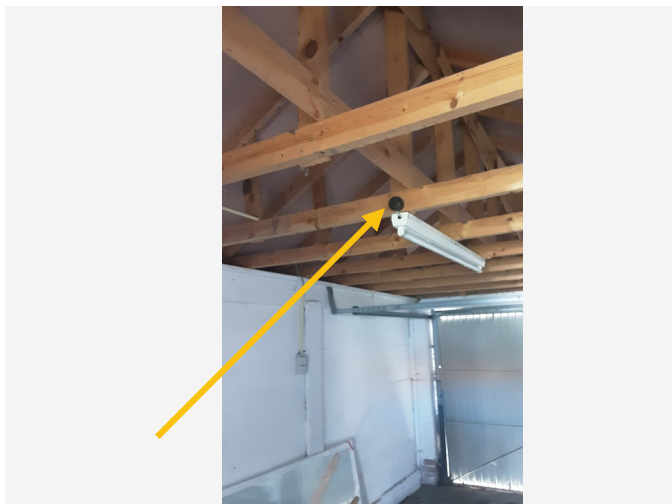
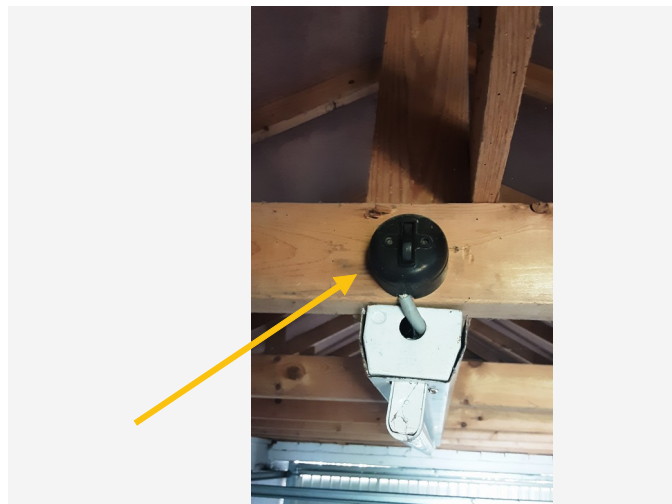
Het asbestmateriaal valt onder de mijlpaal van 2040.

Eindbeoordeling materiaalisico	Laag materiaalisico en/of verlaagde kans op vezelvrijgave
--------------------------------	---

Gebondenheid	Categorie 1: hechtgebonden in oorsprong
Asbestsoort (vezeltype)	Crocidoliet aanwezig
Asbestconcentratie	Laag (< 50%)
Afschermingsgraad van het gehele materiaal	Geheel of deels (ook) vrij aan de binnenlucht
Toestand van het materiaal	Onbeschadigd, niet verweerd

Beschrijving	bakeliet schakelaar externe garage
Omgeving	Binnen
Primaire drager	Plafond
Asbestmateriaal	Plaat, paneel, tablet - Type Bakeliet
Bindmiddel van asbestmateriaal	Kunststof of -hars
Gebondenheid op basis van bindmiddel	Hecht
Hoeveelheid (oppervlakte - dikte - aantal)	• 0,05 m ² - 0,30 cm - 1 stuk
Totaal volume	< 0,001 m ³
Eenvoudig bereikbaar	Ja
Bevestigingswijze	• Geschroefd
Identificatiemethode	Vaststelling zonder monsternamen

Destructieve handeling voor identificatie	Nee
Opmerking	<p>Enkel in de externe garage is er een bakeliet schakelaar aangetroffen .</p> <p>Bakeliet kan asbesthoudend zijn en kan enkel uitgesloten worden via een negatieve analyse.</p> <p>Monstername is echter niet mogelijk binnen het kader van het niet-destructief onderzoek</p>

- Verwijder dit asbestmateriaal zo snel mogelijk. Volg de toestand goed op.

- Eenvoudige handelingen: mag via doe-het-zelf of door werknemer(s) met opleidingsattest eenvoudige handelingen
Voorzichtig losschroeven zonder te beschadigen en afvoeren als asbesthoudend afval. Zorg voor gepaste persoonlijke beschermingsmiddelen: minimaal FFP3 mondkapje.

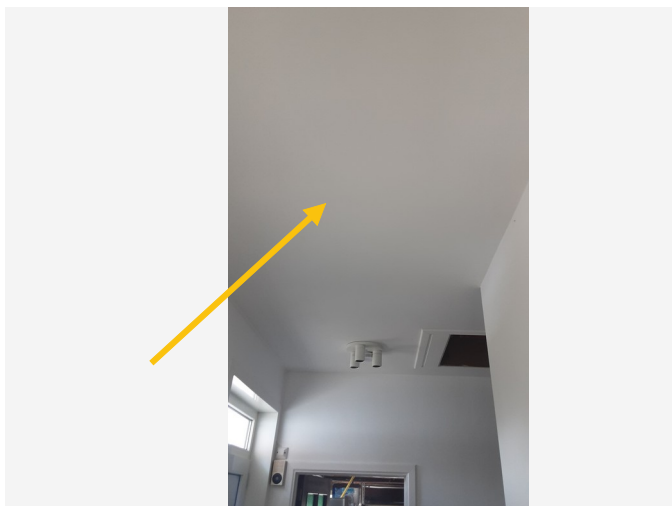
Iedere ruimte van de woning heeft een vals plafond. Het zijn houten platen, ook de zolder is een houten structuur.

Er zijn geen plafonds met asbest verdachte pleister aanwezig.

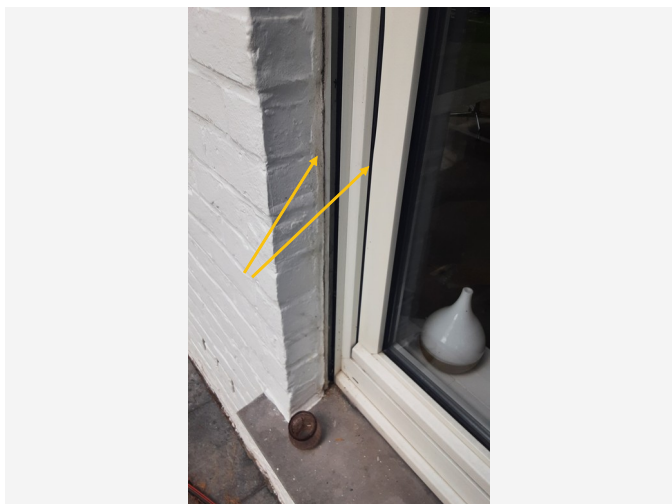
Aan de woning en externe garage is er geen asbest verdachte mastiek aangetroffen , hier is silicone gebruikt als afwerking .

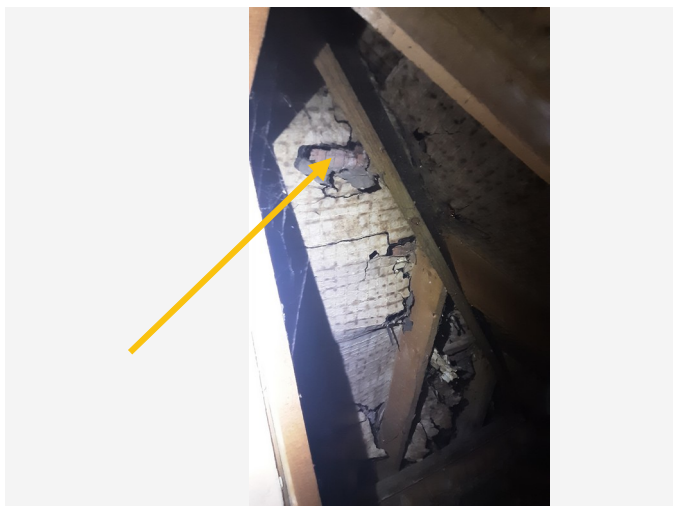
Op de zolder is duidelijk te zien dat er geen asbest verdachte onderdak platen aanwezig zijn .
Enkel een dampscherm (zie foto's) .

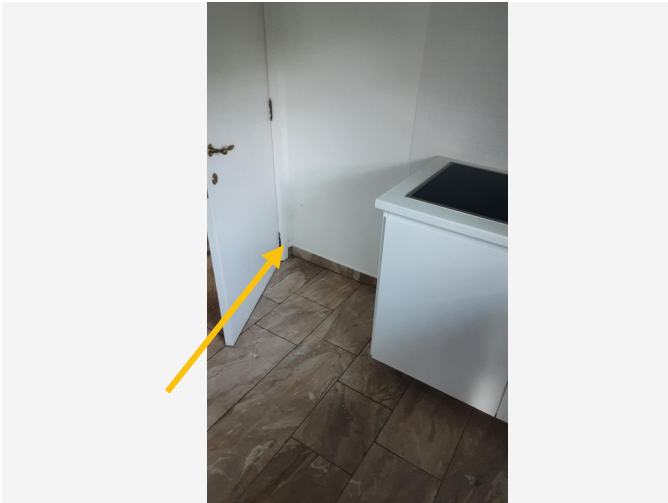
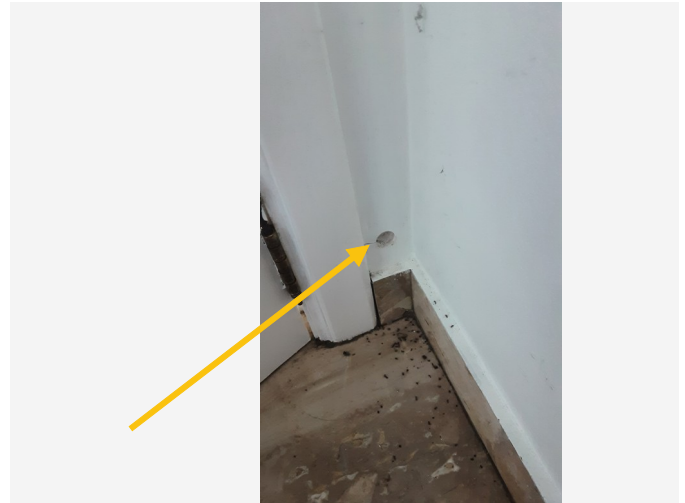
Fiche 6: m1 pleister muren

Geen asbest

#	Type	Referentie	Resultaat
6.1	Mengmonster	m1 pleister muren	Geen asbest

Beschrijving	m1 pleister muren
Omgeving	Binnen
Primaire drager	Binnenwand
Bindmiddel van materiaal	Gips - kalk

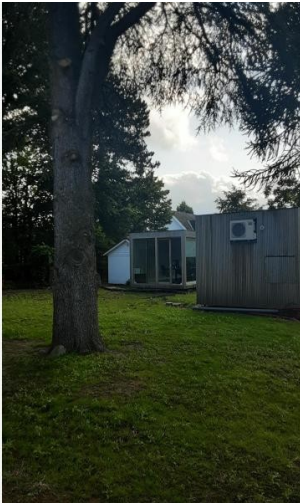
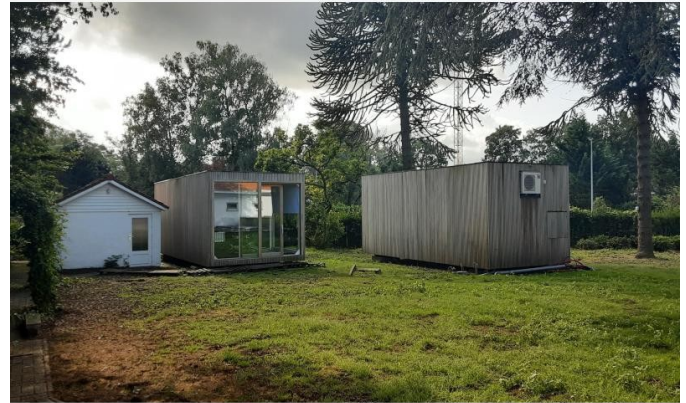
Geen asbest

Beschrijving	Containers
Omgeving	Buiten
Identificatiemethode	Vaststelling zonder monsternamen
Destructieve handeling voor identificatie	Nee
Opmerking	Momenteel staan er 2 containers in de tuin die gebruikt worden als bureau . Deze containers zijn geen vaste constructies , worden met kraan geplaatst en terug weggenomen .
