# Asbestinventarisatattest

Lindenpark 13, 9831 Sint-Martens-Latem

Attestnummer : 20260217-000297.000

**Niet-asbestveilig**

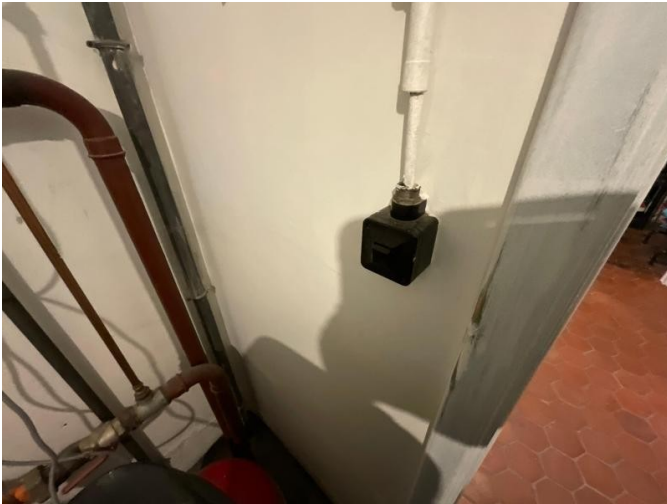
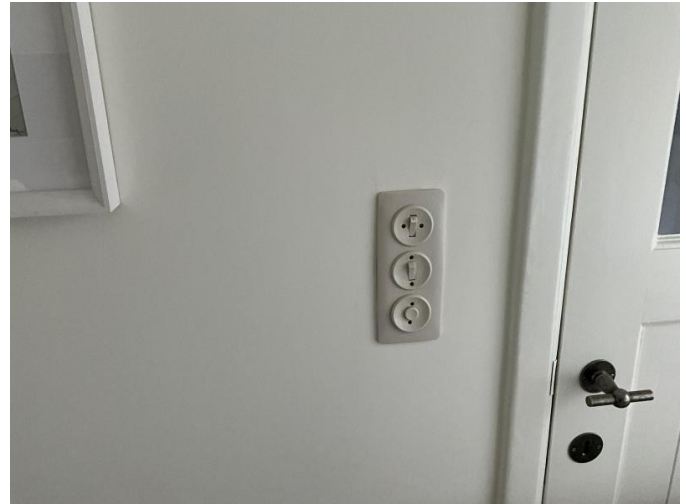
| Eindbeoordeling materiaalrisico | Verhoogd materiaalrisico en/of verhoogde kans op vezelvrijgave |

| Gebondenheid | Categorie 1: hechtgebonden in oorsprong |
| Asbestsoort (vezeltype) | Crocidoliet aanwezig |
| Toestand van het materiaal | Licht beschadigd, licht verweerd. Intact calciumsilicaatmateriaal of categorie III 'gebondenheid' |

| Beschrijving | Bakeliet |

- Verwijder dit asbestmateriaal zo snel mogelijk. Volg de toestand goed op.
- Voer bijkomende staalname(s) uit.

- Eenvoudige handelingen: mag via doe-het-zelf of door werknemer(s) met opleidingsattest eenvoudige handelingen  
Indien het materiaal niet beschadigd geraakt mag dit eventueel door een doe-het-zelf verwijderd worden. Dit is enkel mogelijk mits het nemen van de juiste voorzorgsmaatregelen en mits het materiaal goed geïmpregneerd wordt tijdens de verwijdering (elektriciteit afsluiten!). Verwijder de bakeliettoepassingen voorzichtig met handgereedschap. Hiervoor dient mogelijks een deeltje van de muur handmatig uitgebroken te worden. De asbesthoudende toepassing mag in geen geval met machinaal gereedschap verwijderd worden om het risico op vrijgave van asbestdeeltjes zo veel als mogelijk in te perken. Dit materiaal moet dubbel verpakt afgevoerd worden. Voor persoonlijke bescherming tegen blootstelling wordt gebruik gemaakt van een stofmasker type P3 of gelijkwaardig stofmasker. Bescherm uzelf door gepaste PBM (Persoonlijke Beschermingsmiddelen) te dragen. Gebruik bij het verwijderen al de nodige beschermingsmiddelen (wegwerpovertal, handschoenen en P3 mondmasker). De meterkast is waarschijnlijk eigendom van Fluvius. In dat geval mag u deze niet zelf verwijderen. Neem bij vragen contact op met

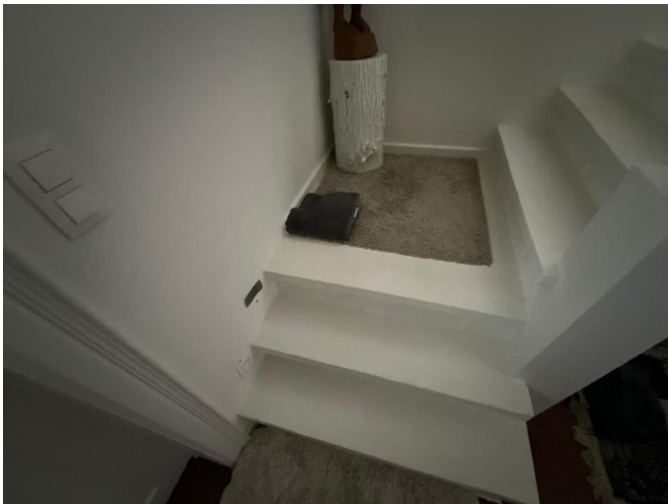
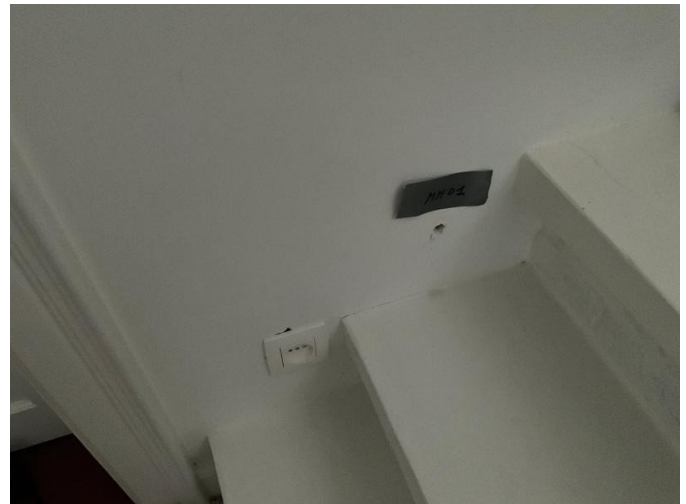
| Eindbeoordeling materiaalrisico | Laag materiaalrisico en/of verlaagde kans op vezelvrijgave |

| Gebondenheid | Categorie 2: niet-hechtgebonden met matrix |
| Asbestsoort (vezeltype) | Alleen chrysotiel |
| Toestand van het materiaal | Onbeschadigd, niet verweerd |

| # | Type | Referentie | Resultaat |
|---|---|---|---|
| 2.1 | Mengmonster | MM01 | Chrysotiel |

| Beschrijving | Pleisterwerk muren |

- Zorg voor een veilig beheer. Vermijd het beschadigen van het asbestmateriaal. Controleer de toestand jaarlijks op wijzigingen.

- Hermetische zone (erkend asbestverwijderaar)  
Asbesthoudend pleisterwerk is een niet hechtgebonden toepassing en mag niet doe-het-zelf verwijderd worden. Aangezien dit niet zonder te scheuren/breken verwijderd kan worden. Bij deze werken komen er steeds asbestvezels vrij in een binnenruimte. Schakel een erkend asbestverwijderaar in om het pleisterwerk veilig te verwijderen en af te voeren.

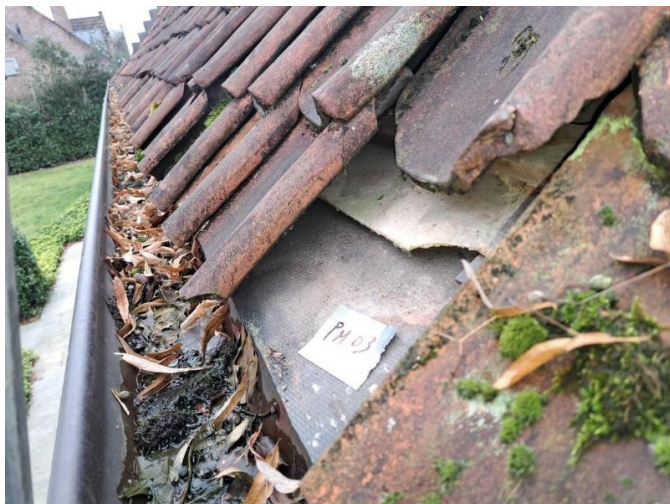
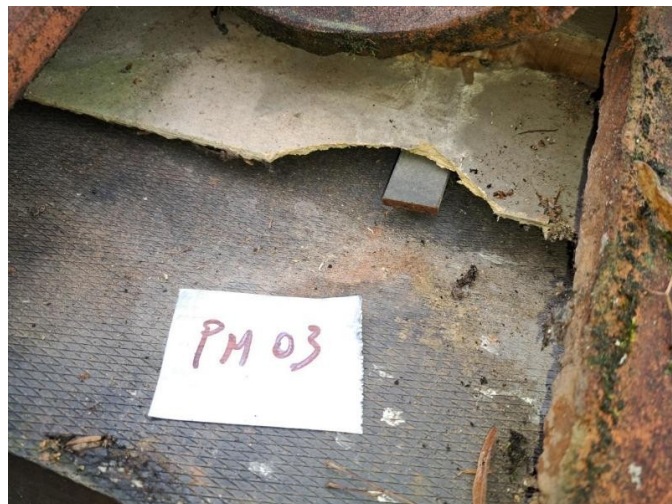
| Eindbeoordeling materiaalrisico | Zeer laag materiaalrisico en/of zeer lage kans op vezelvrijgave |

| Gebondenheid | Categorie 1: hechtgebonden in oorsprong |
| Asbestsoort (vezeltype) | Alleen chrysotiel |
| Toestand van het materiaal | Onbeschadigd, niet verweerd |

| # | Type | Referentie | Resultaat |
|---|---|---|---|
| 3.1 | Puntmonster | PM03 | Chrysotiel |

| Beschrijving | Onderdak woning |

- Zorg voor een veilig beheer en verwijder dit asbestmateriaal wanneer het bij werken eenvoudig bereikbaar wordt. Controleer de toestand jaarlijks op wijzigingen.

- Eenvoudige handelingen: mag via doe-het-zelf of door werknemer(s) met opleidingsattest eenvoudige handelingen  
Menuiserieplaten zijn een hechtgebonden toepassing, deze dienen voorzichtig te worden verwijderd zonder te breken/slijpen om vezelvrijgave te vermijden. De platen kunnen voorzichtig losgemaakt worden, zonder de toepassing zelf te breken, extra bevochtigen om stof te voorkomen. Standaard dragen van de nodige wegwerp beschermingsmiddelen FFP 3 masker, handschoenen en Tyvec CAT III type 5-6. Dubbel verpakken in plastic zak en afvoeren naar het containerpark als hechtgebonden asbestafval.

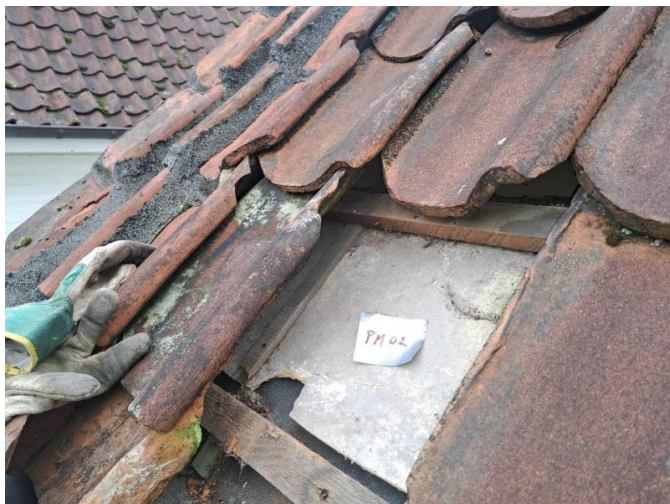
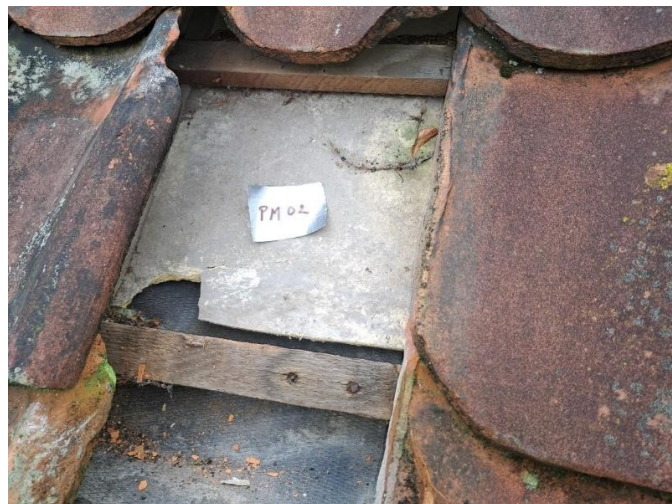
| Eindbeoordeling materiaalrisico | Zeer laag materiaalrisico en/of zeer lage kans op vezelvrijgave |

| Gebondenheid | Categorie 1: hechtgebonden in oorsprong |
| Asbestsoort (vezeltype) | Alleen chrysotiel |
| Toestand van het materiaal | Onbeschadigd, niet verweerd |

| # | Type | Referentie | Resultaat |
|---|---|---|---|
| 4.1 | Puntmonster | PM02 | Chrysotiel |

| Beschrijving | Onderdak garage |

- Zorg voor een veilig beheer en verwijder dit asbestmateriaal wanneer het bij werken eenvoudig bereikbaar wordt. Controleer de toestand jaarlijks op wijzigingen.

- Eenvoudige handelingen: mag via doe-het-zelf of door werknemer(s) met opleidingsattest eenvoudige handelingen  
Menuiserieplaten zijn een hechtgebonden toepassing, deze dienen voorzichtig te worden verwijderd zonder te breken/slijpen om vezelvrijgave te vermijden. De platen kunnen voorzichtig losgemaakt worden, zonder de toepassing zelf te breken, extra bevochtigen om stof te voorkomen. Standaard dragen van de nodige wegwerp beschermingsmiddelen FFP 3 masker, handschoenen en Tyvec CAT III type 5-6. Dubbel verpakken in plastic zak en afvoeren naar het containerpark als hechtgebonden asbestafval.

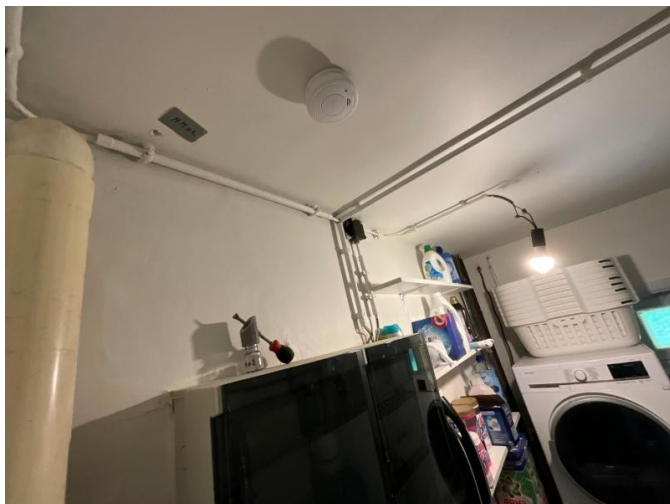
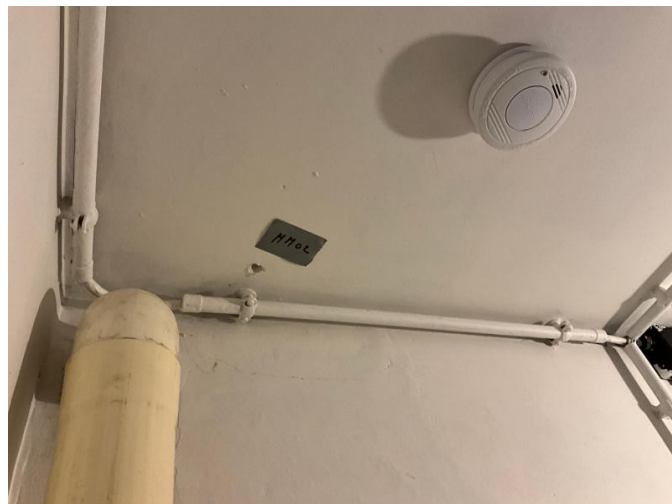
| Eindbeoordeling materiaalarisico | Laag materiaalarisico en/of verlaagde kans op vezelvrijgave |

| Gebondenheid | Categorie 2: niet-hechtgebonden met matrix |
| Asbestsoort (vezeltype) | Alleen chrysotiel |
| Toestand van het materiaal | Onbeschadigd, niet verweerd |

| # | Type | Referentie | Resultaat |
|---|---|---|---|
| 5.1 | Mengmonster | MM02 | Chrysotiel |

| Beschrijving | Pleisterwerk plafonds |

- Zorg voor een veilig beheer. Vermijd het beschadigen van het asbestmateriaal. Controleer de toestand jaarlijks op wijzigingen.

- Hermetische zone (erkend asbestverwijderaar)  
Asbesthoudend pleisterwerk is een niet hechtgebonden toepassing en mag niet doe-het-zelf verwijderd worden. Aangezien dit niet zonder te scheuren/breken verwijderd kan worden. Bij deze werken komen er steeds asbestvezels vrij in een binnenruimte. Schakel een erkend asbestverwijderaar in om het pleisterwerk veilig te verwijderen en af te voeren.

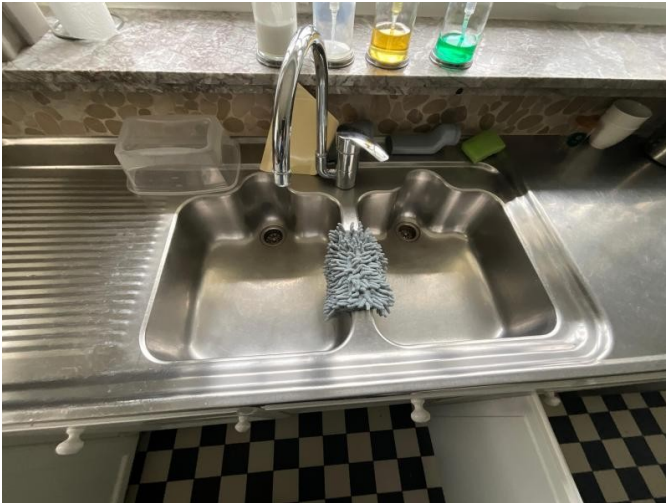
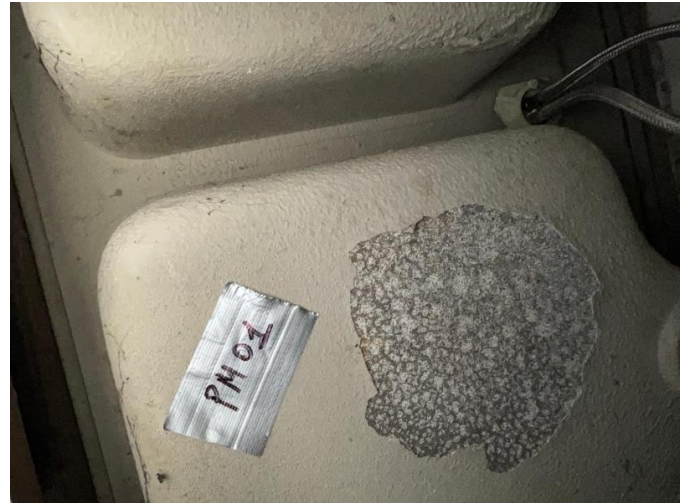
## Fiche 10: Coating spoelbak

Geen asbest
