# Asbestinventarisatetest

Kraaiendonk 13, 9830 Sint-Martens-Latem

Attestnummer : **20260203-000191.000**

Uitgegeven op : **03.02.2026**

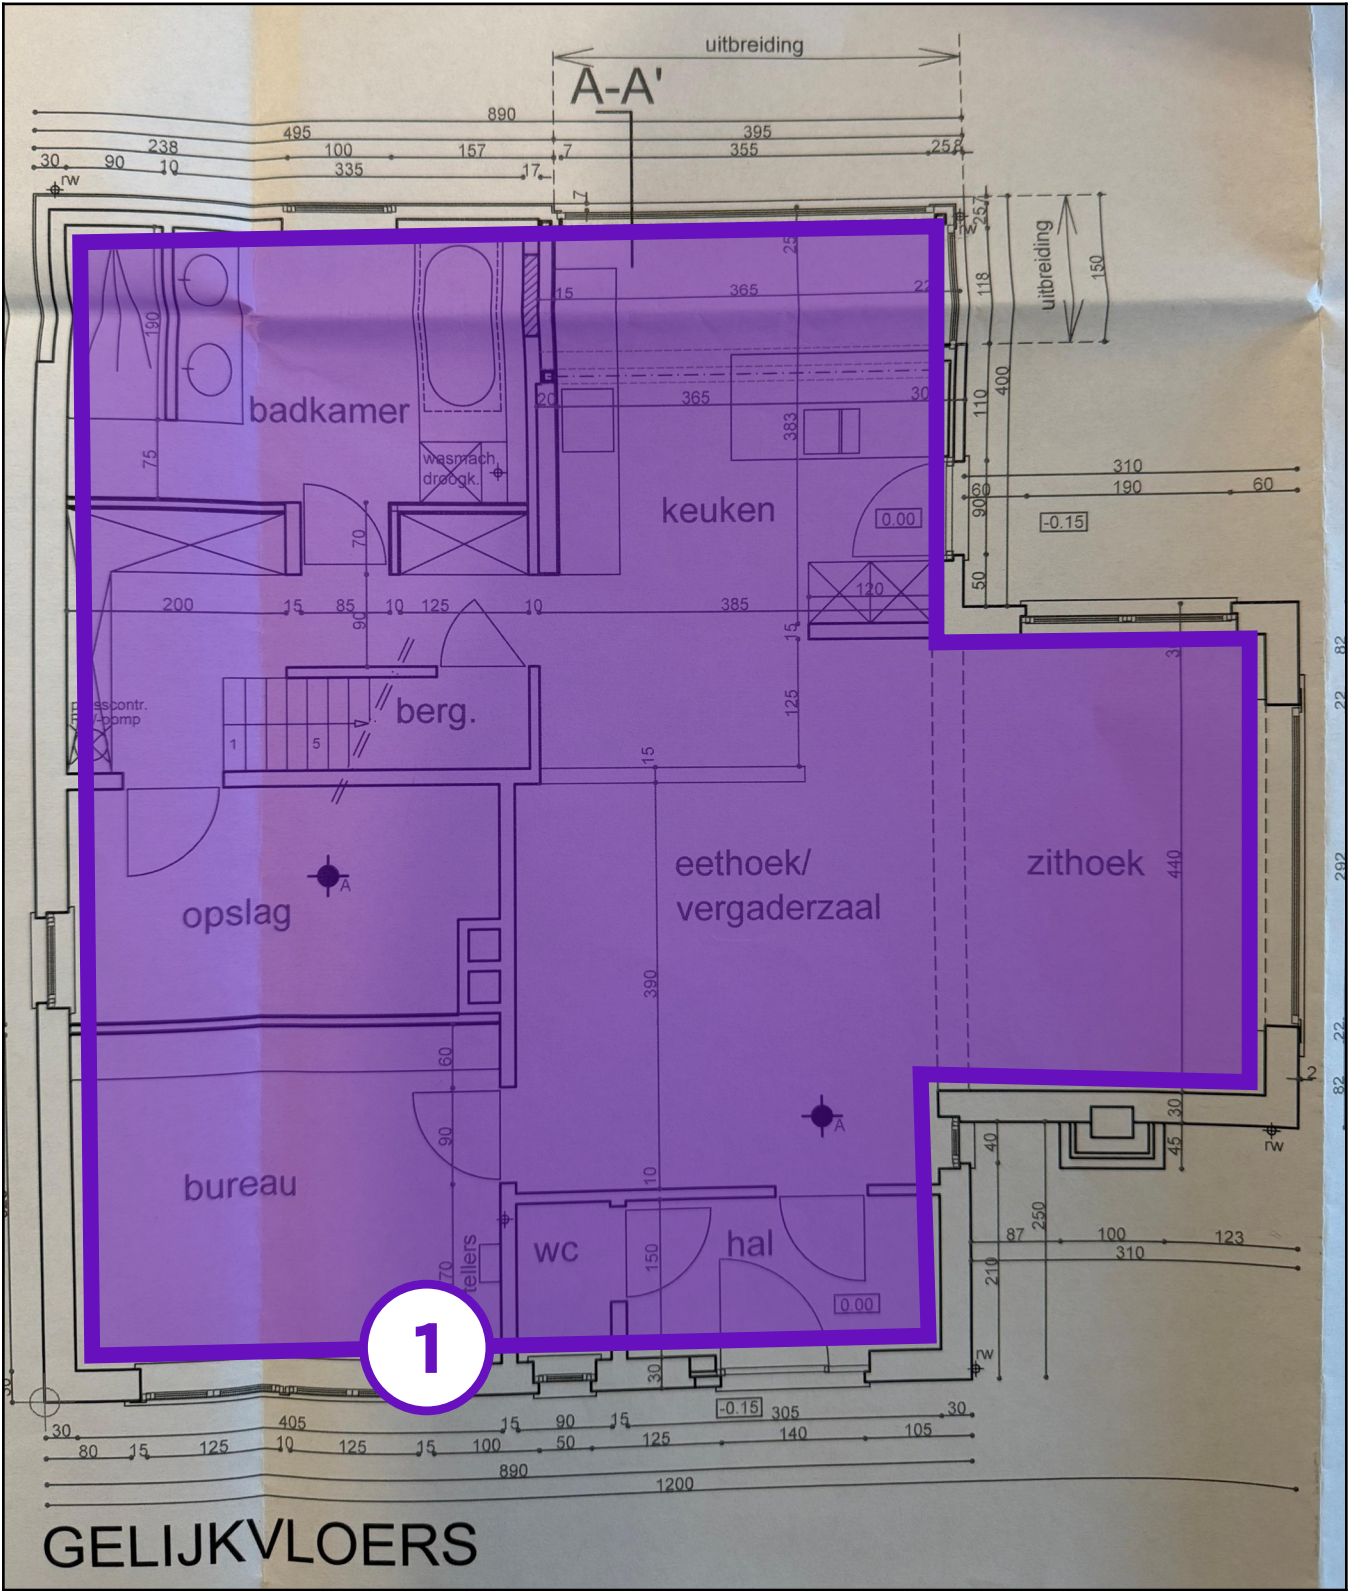
# Plan 1.1: Gelijkvloers

| 1. Plafonds uit niet asbestverdacht materiaal | Advies | - |

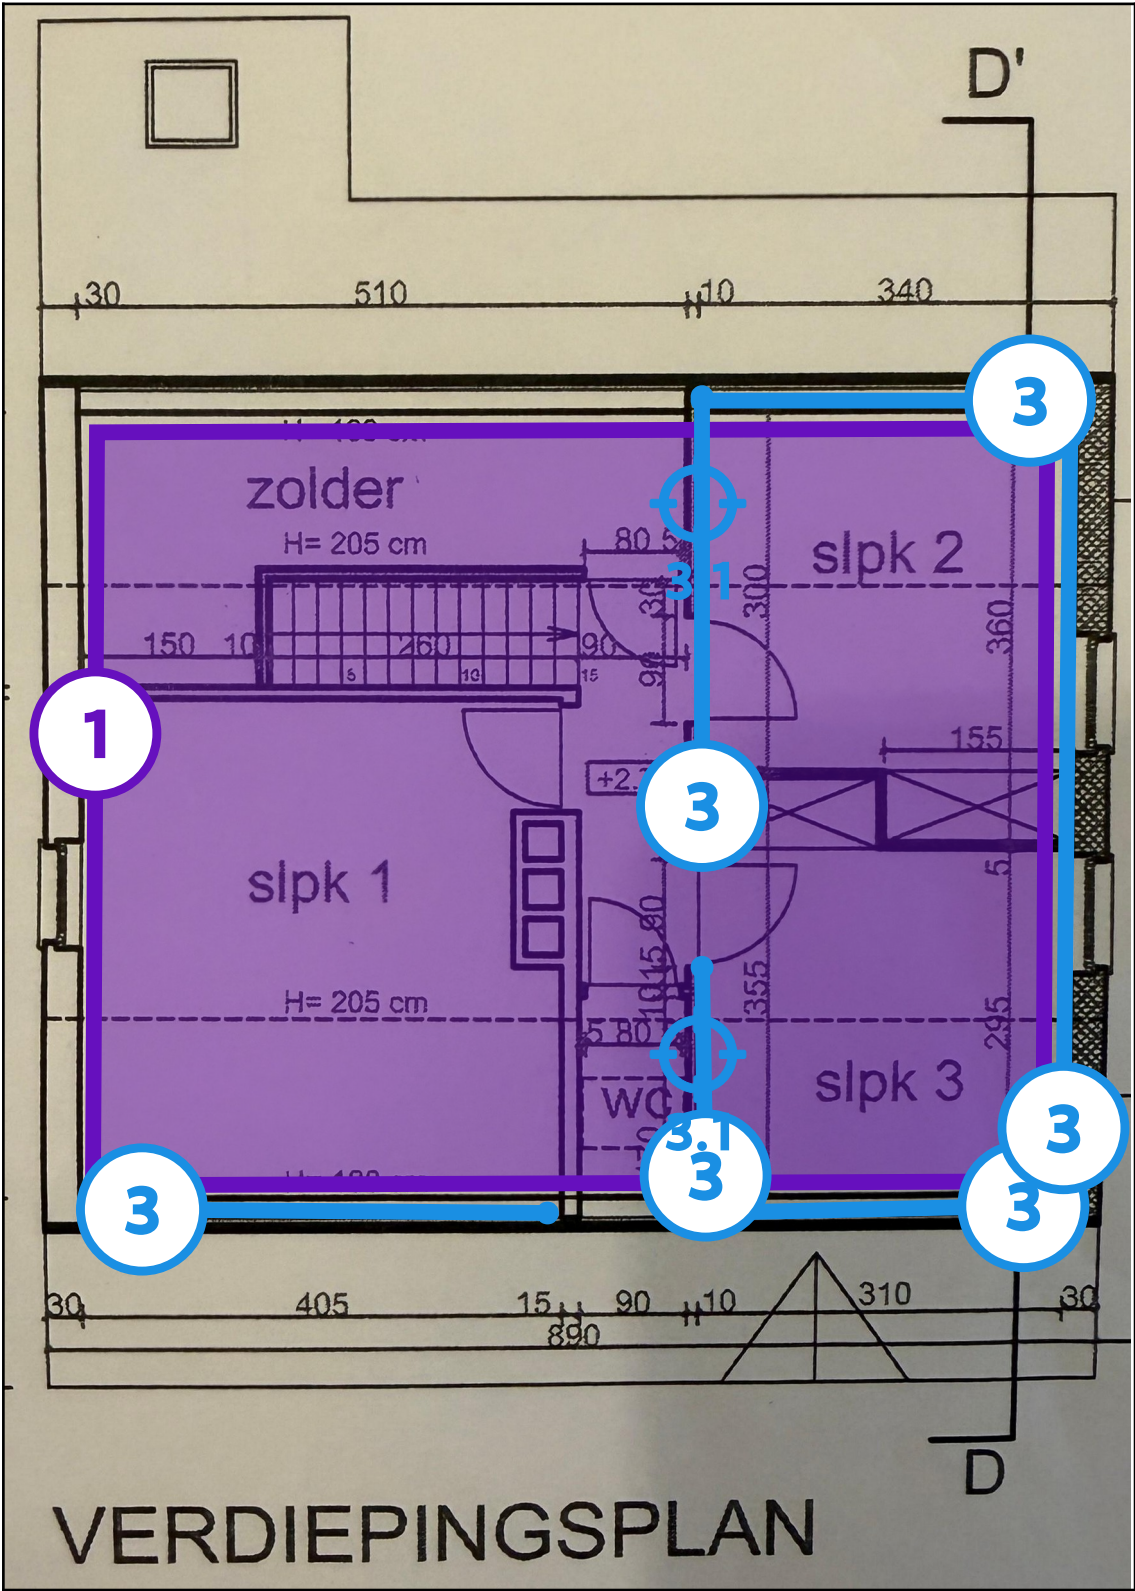
Plan 1.2: Verdiep

| 1. Plafonds uit niet asbestverdacht materiaal | Advies | - |
| 3. Pleisterwerk wanden | Geen asbest | - |

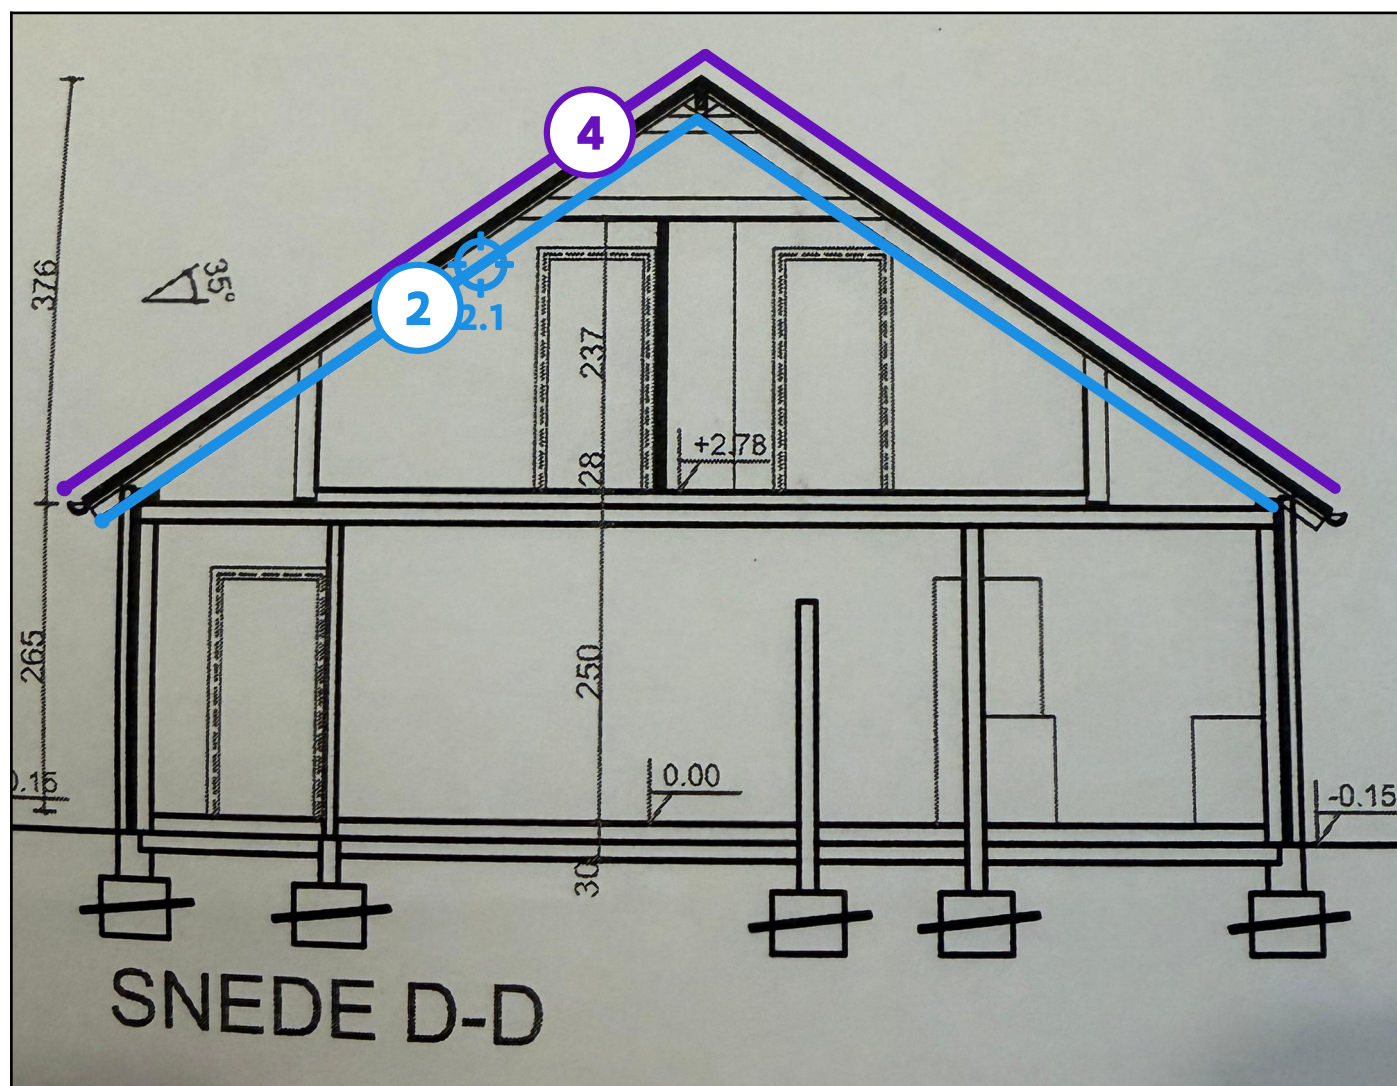
## Plan 1.3: Doorsnede

| Beschrijving | Type | Actie |
|---|---|---|
| 2. Onderdak (type Menuiserite) | Geen asbest | - |
| 4. Dakbedekking | Overige ruimte of materiaal | - |

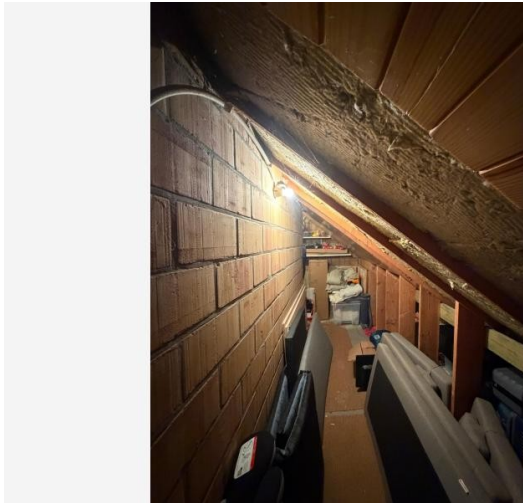
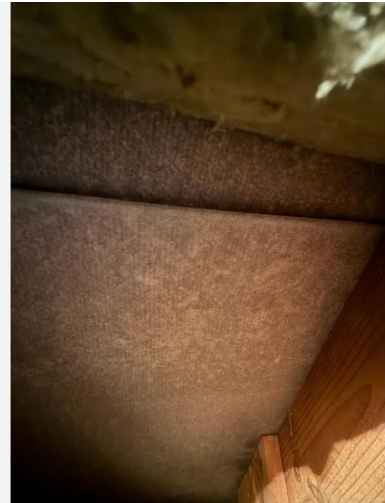
## Fiche 2: Onderdak (type Menuiserie)

Geen asbest

| # | Type | Referentie | Resultaat |
|---|---|---|---|
| 2.1 | Puntmonster | SN02 | Geen asbest |

| Beschrijving | Onderdak (type Menuiserite) |
| Bindmiddel van materiaal | Cement |
| Gebondenheid op basis van bindmiddel | Hecht |

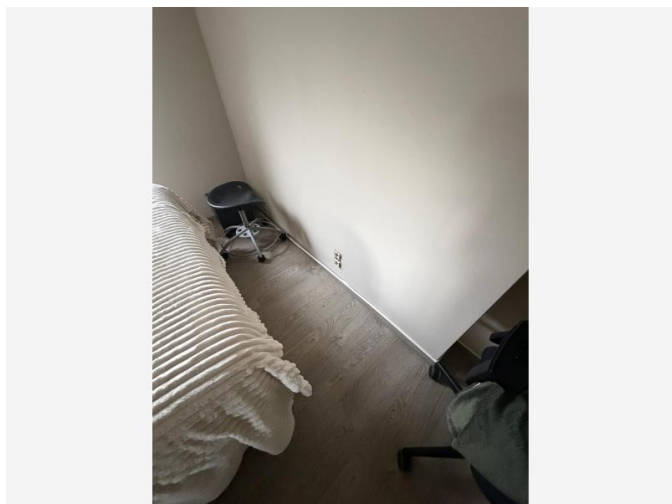
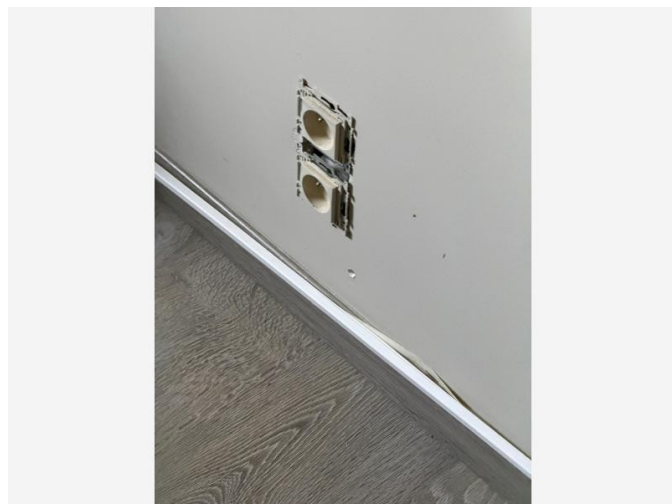
## Fiche 3: Pleisterwerk wanden

Geen asbest

| # | Type | Referentie | Resultaat |
|---|---|---|---|
| 3.1 | Mengmonster | SN01 | Geen asbest |

| Beschrijving | Pleisterwerk wanden |
| Bindmiddel van materiaal | Gips - kalk |
| Gebondenheid op basis van bindmiddel | Niet-hechtgebonden |

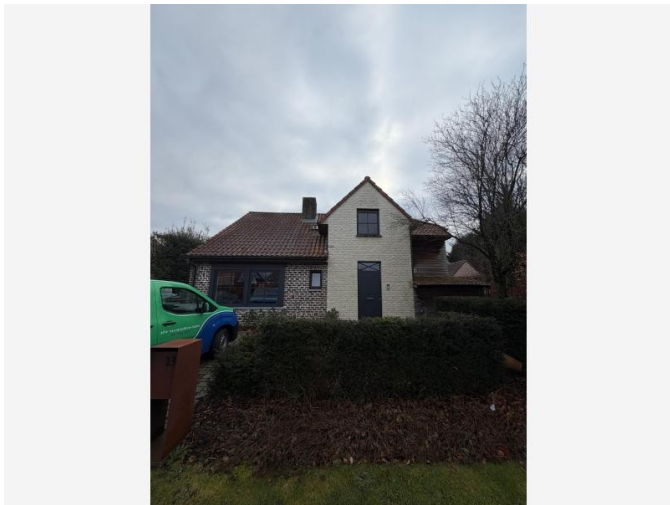
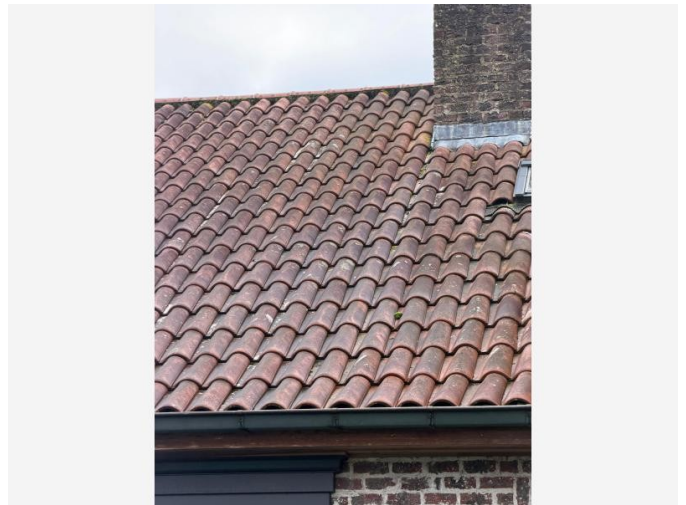
### Fiche 4: Dakbedekking

| Beschrijving | Notitie | Terug te vinden op plannen |
|---|---|---|
| Fiche 4: Dakbedekking | Het dak bestaat uit pannen, deze zijn niet verdacht | Plan 1.3: Doorsnede |

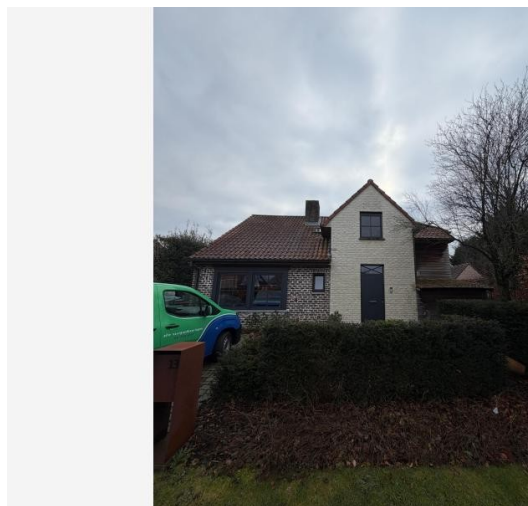
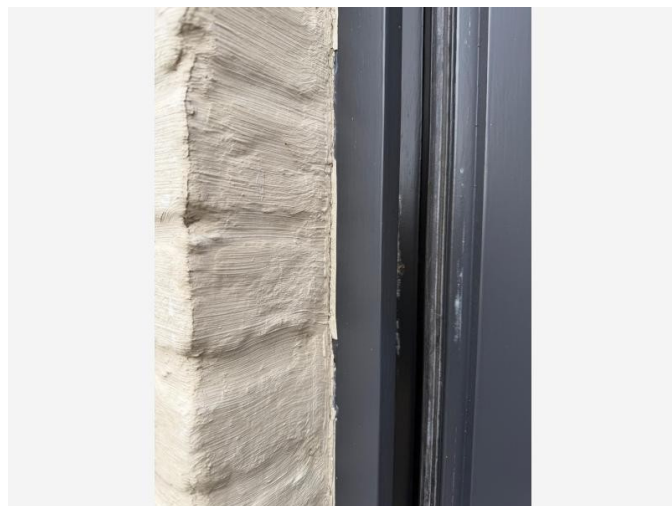
### Fiche 7: Afdichtingsmateriaal (mastiek, kit,) aan schrijnwerk

| Beschrijving | Notitie | Terug te vinden op plannen |
|---|---|---|
| Fiche 7: Afdichtingsmateriaal (mastiek, kit,) aan schrijnwerk | Geen oude mastiek vastgesteld | - |
