# Asbestinventarisatetest

Wijngaard 28A, 9831 Sint-Martens-Latem

Attestnummer : 20260323-000071.000

Uitgegeven op : 23.03.2026

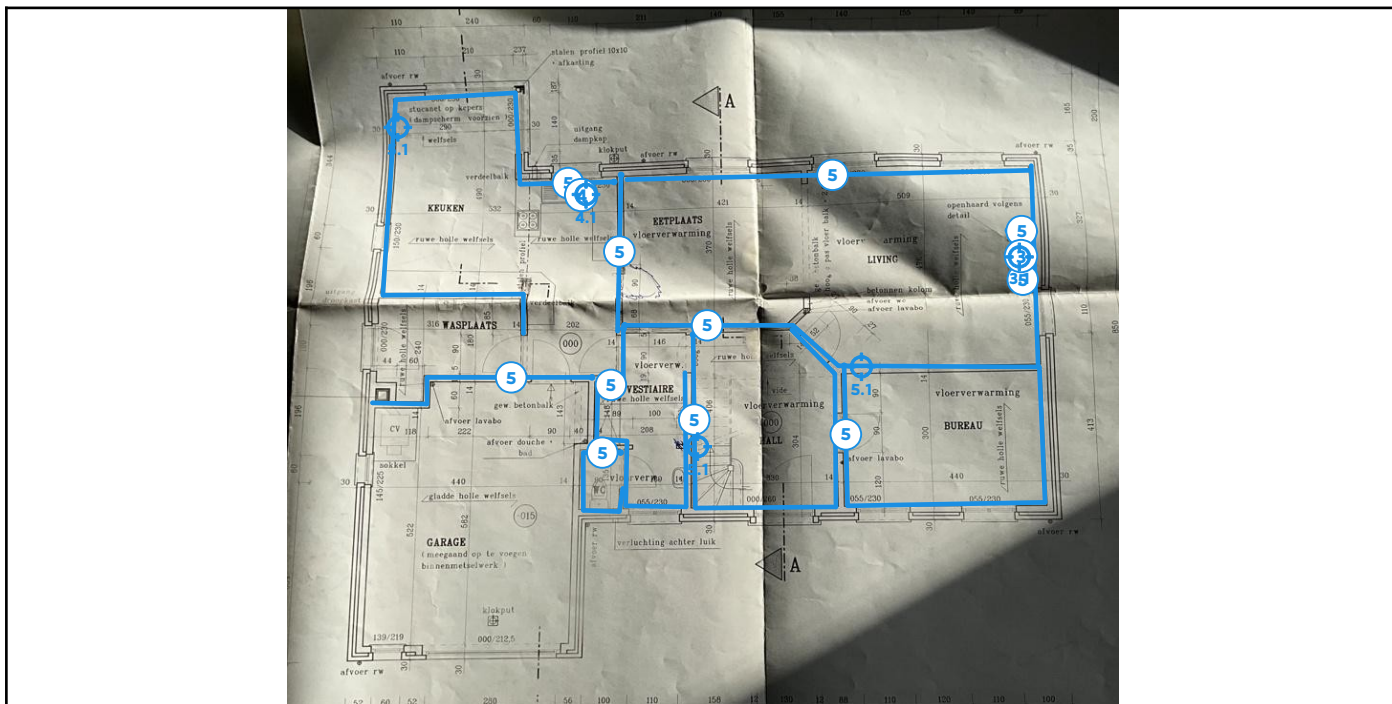
# Plan 1.1: +0 muren

Beschrijving	Type	Actie
3. Koord kachel	Geen asbest	-
3.1 Code: PM01	Puntmonster	-
4. Anti-trillingsleertje onderzijde gootsteen keuken	Geen asbest	-
4.1 Code: PM03	Puntmonster	-
5. Pleisterwerk muren	Geen asbest	-
5.1 Code: MM01	Mengmonster	-

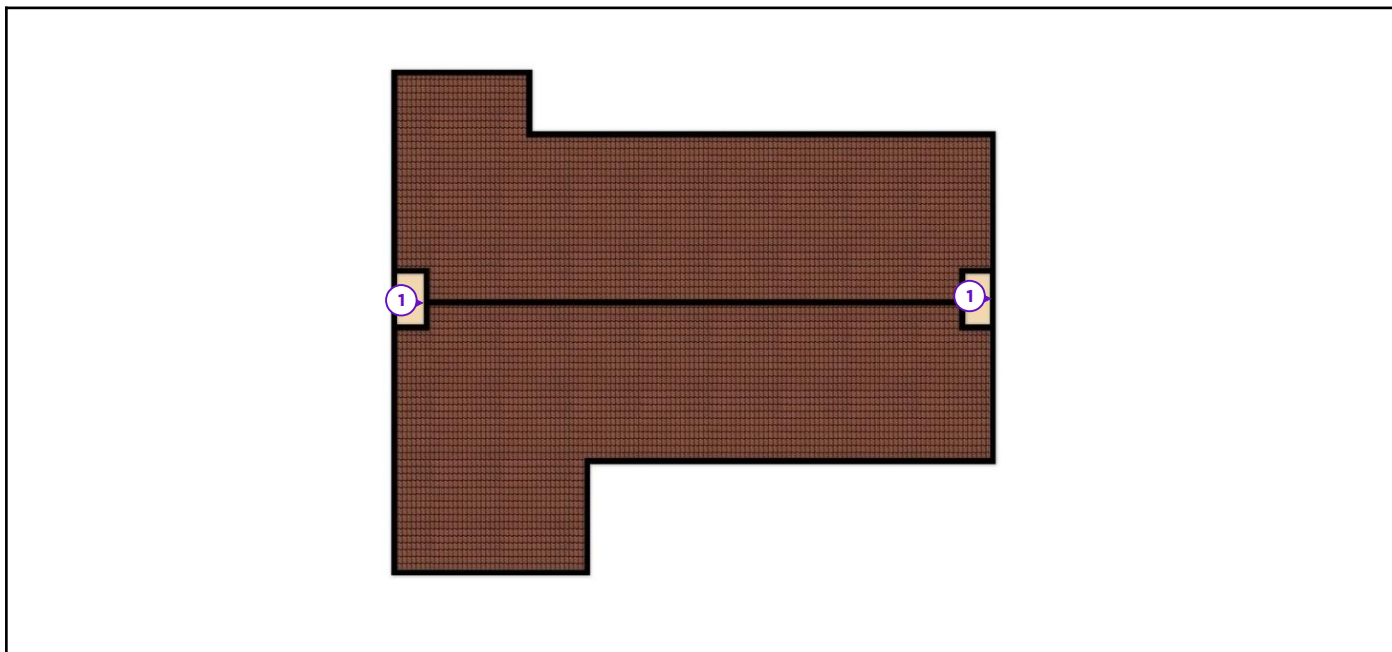
## Plan 1.6: Dak woning

Beschrijving	Type	Actie
1. Schoorsteen rookgaskanaal - beoordeling	Beperking	-

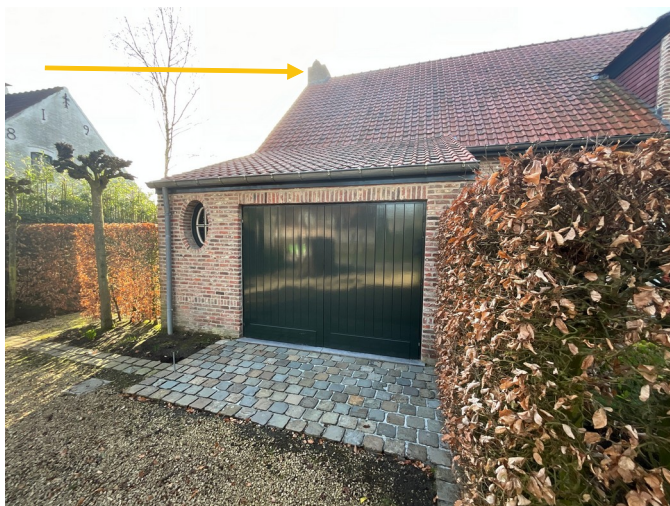
Situeringfoto

**Reden:** Het te onderzoeken materiaal situeert zich hoger dan 3,50 m te rekenen vanaf een veilige ondergrond

**Uitleg van de asbestdeskundige:** Het rookgaskanaal is niet beoordeeld. Aan de binnenzijde is de kachel aangesloten. Aan de buitenzijde is het hoger dan 3,5 meter om de schoorsteen te inspecteren. Het is niet zichtbaar of er een asbestverdacht rookgaskanaal aanwezig is in de schoorsteen. Conform ons inspectieprotocol mogen wij een beperking inroepen voor hoogtes hoger dan 3,5 m. Indien men dit wil laten onderzoeken, dient er een nieuwe afspraak gemaakt te worden en moet er een hoogtewerker voorzien worden, evenals iemand die bevoegd is om deze te bedienen en eventueel een techniek die de al dan niet aanwezige schouwhoed kan afnemen en weer terugplaatsen.

(Asbest)materiaal	Rookgaskanaal
Karakterisatie	Asbest (verdacht)
Primaire drager	HVAC infrastructuur en uitrusting

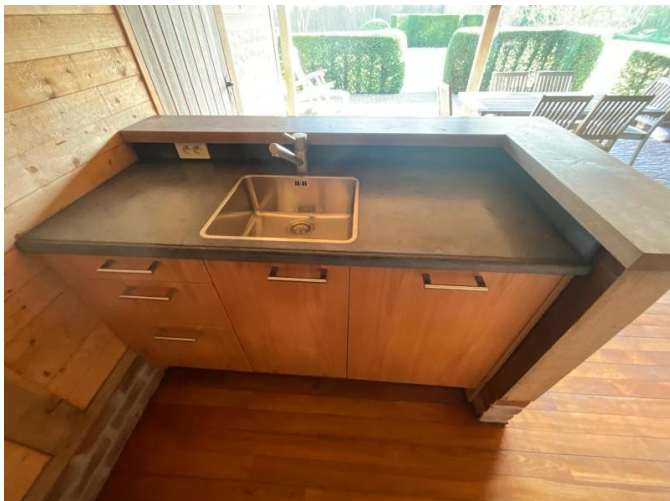
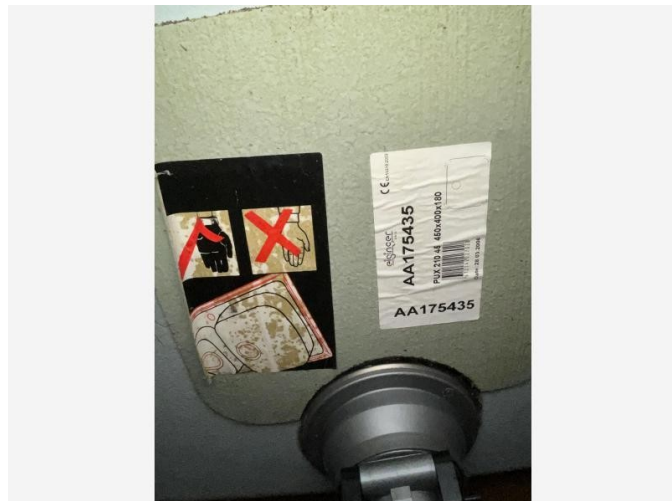
## Fiche 2: Anti-trillingsleertje onderzijde spoelbak Tuinhuis

De spoelbakken bevatten geen verdachte materialen. Spoelbak dateert van anno 2006, zie foto.

Basis voor advies	De asbestdeskundige beoordeelt het materiaal als niet-asbestverdacht.
Primaire drager	Inrichting (meubilair, ...)

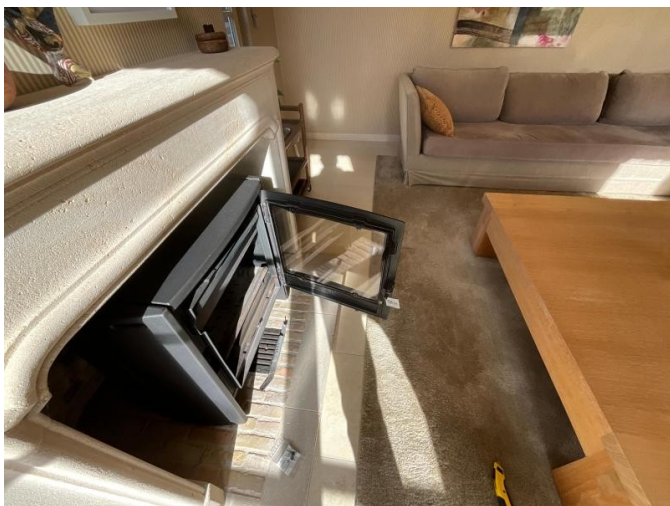
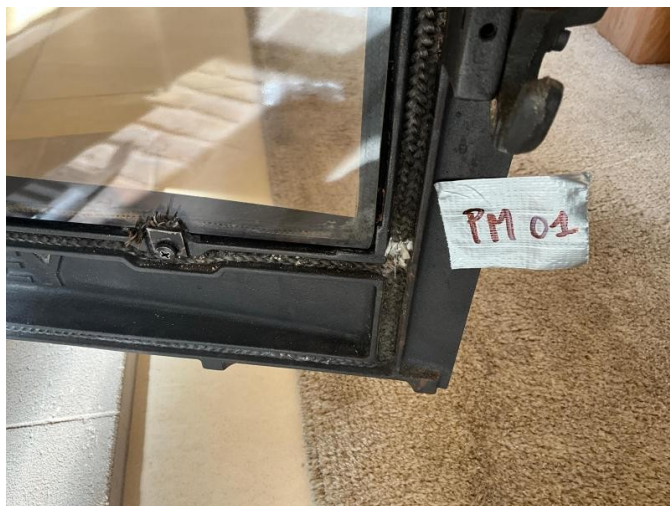
## Fiche 3: Koord kachel

Geen asbest

#	Type	Referentie	Resultaat
3.1	Puntmonster	PM01	Geen asbest

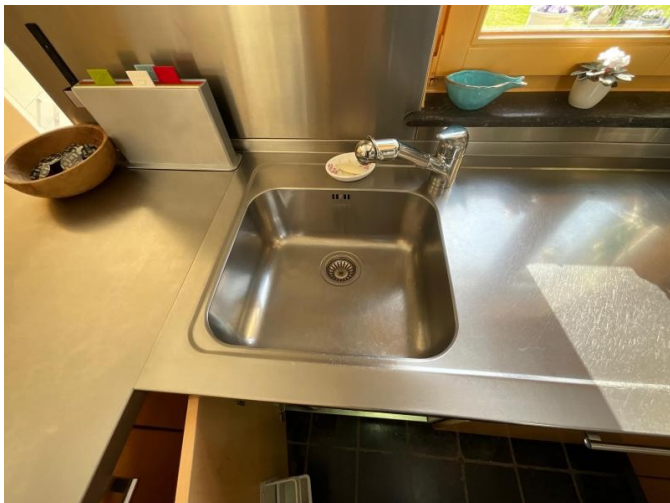
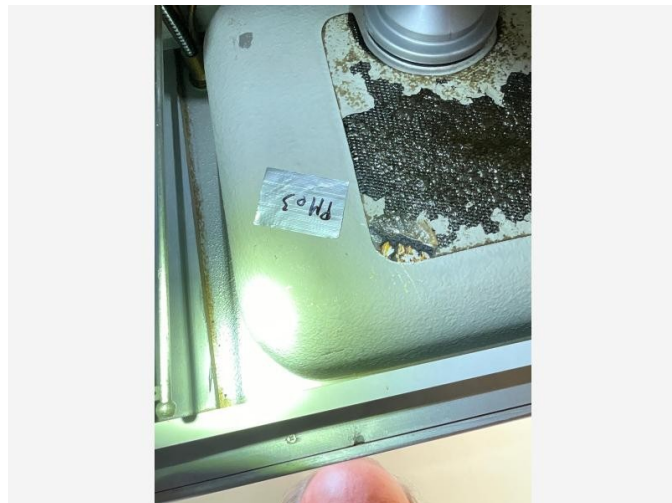
## Fiche 4: Anti-trillingsleertje onderzijde gootsteen keuken

Geen asbest

#	Type	Referentie	Resultaat
4.1	Puntmonster	PM03	Geen asbest

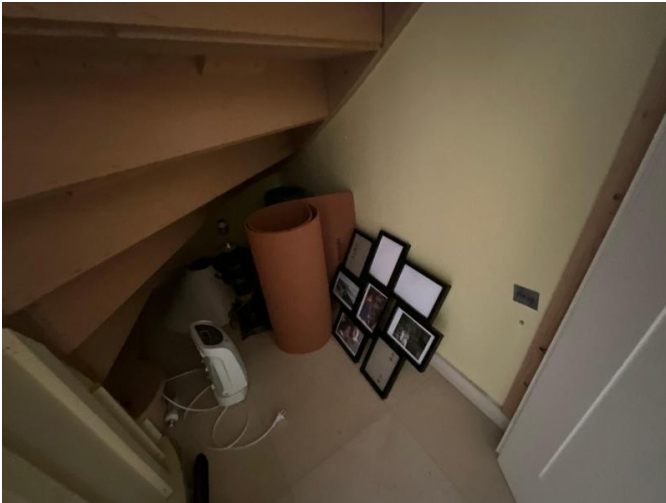
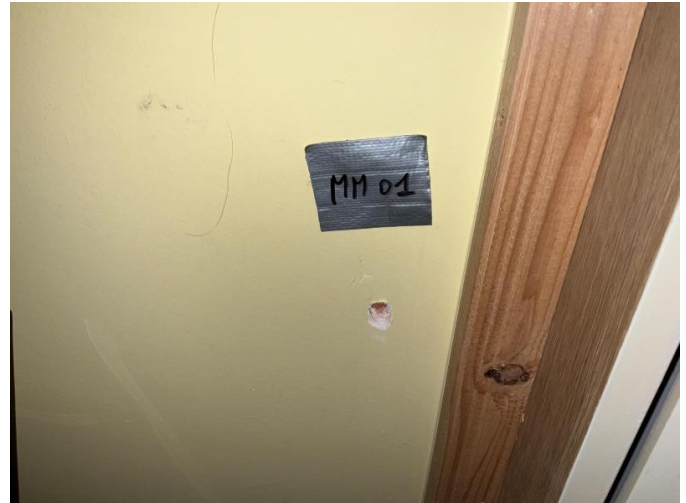
## Fiche 5: Pleisterwerk muren

Geen asbest

#	Type	Referentie	Resultaat
5.1	Mengmonster	MM01	Geen asbest

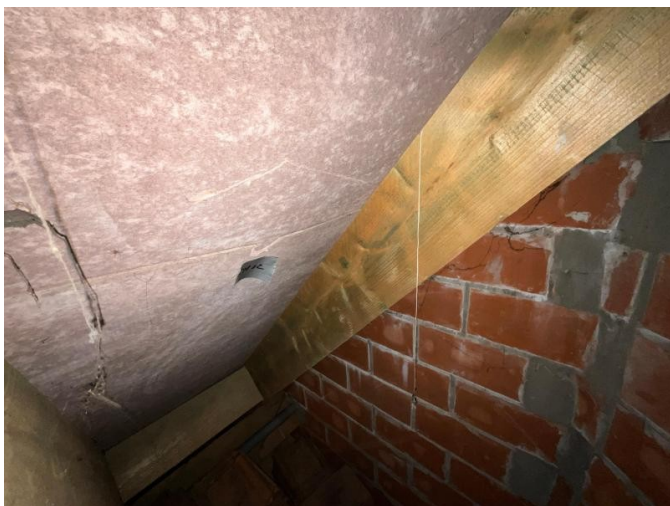
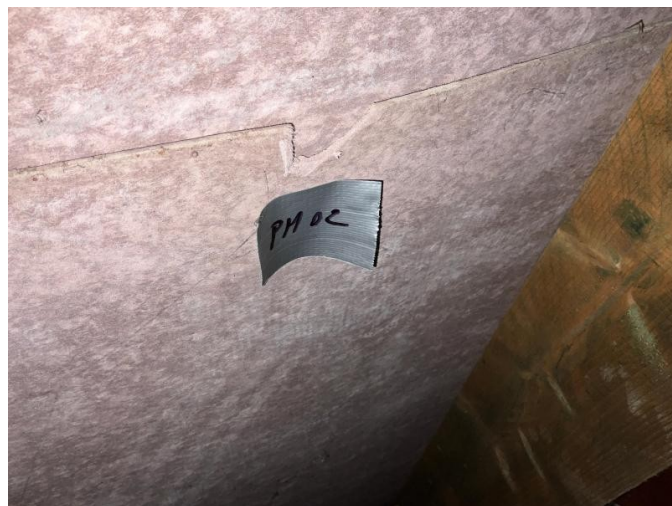
## Fiche 6: Onderdak menuiserit

Geen asbest

#	Type	Referentie	Resultaat
6.1	Puntmonster	PM02	Geen asbest

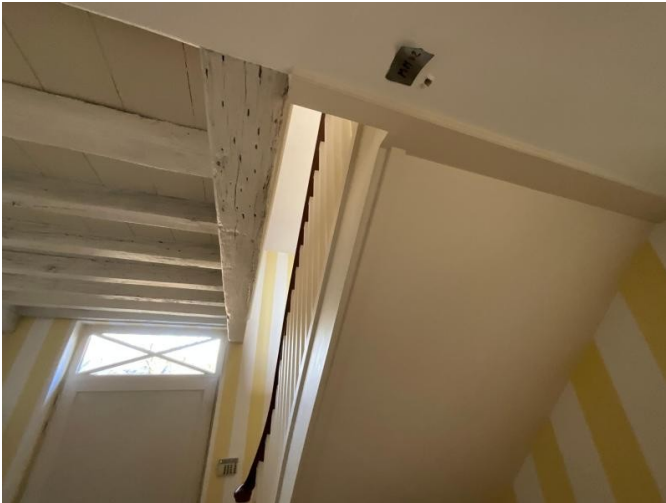
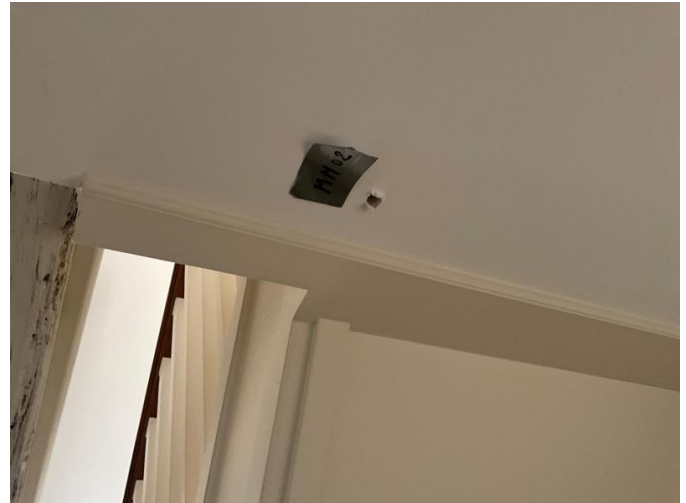
Geen asbest

#	Type	Referentie	Resultaat
7.1	Mengmonster	MM02	Geen asbest

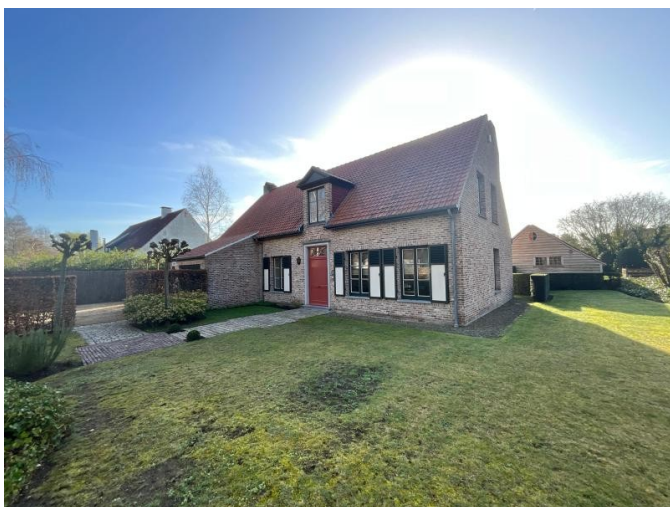
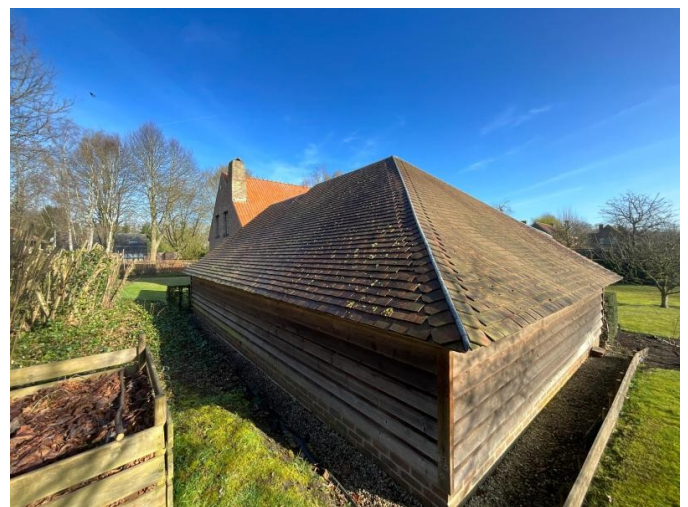
## Fiche 9: Dakbedekking

Beschrijving	Notitie	Terug te vinden op plannen
Fiche 8: Afdichtingsmateriaal (mastiek, kit) aan schrijnwerk	-	-
Fiche 9: Dakbedekking	De dakbedekking is voorzien van pannen uit gebakken klei, niet asbest verdacht.	-

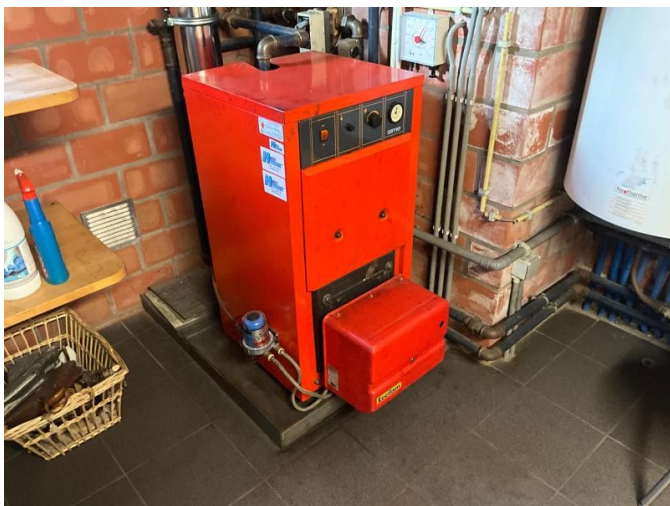
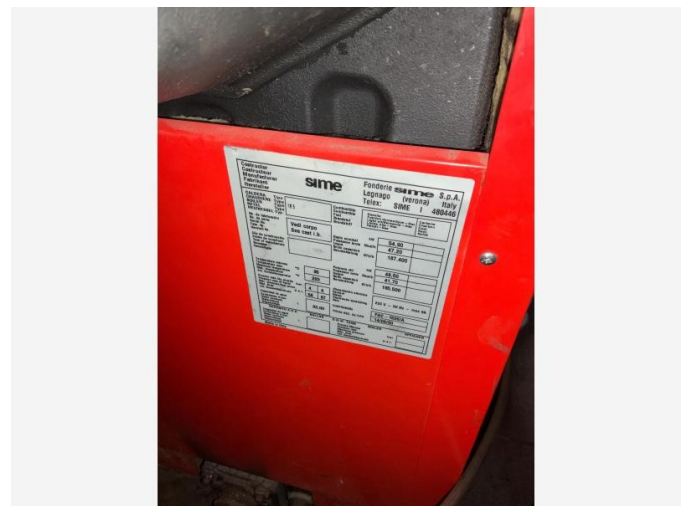
## Fiche 10: Materialen aan de stookketel (dichtingen, isolerend materiaal)

Beschrijving	Notitie	Terug te vinden op plannen
Fiche 10: Materialen aan de stookketel (dichtingen, isolerend materiaal)	<p>Verwarmingstoestel (stookolieketel) van oudere generatie – bouwperiode vermoedelijk jaren 80-90</p> <p>Stookolieketel (Sime type 1R5, oudere generatie). De hittebestendige pakkingen van de brander- en/of reinigingsdeur kunnen asbesthoudend zijn. Zonder destructieve handelingen kon de samenstelling niet vastgesteld worden. Daarom wordt dit element als asbestverdacht opgenomen.</p>	-
