Asbestinventarisatetest

Notelaarstraat 15, 9810 Nazareth-De Pinte

Attestnummer : 20260421-000009.000

Uitgegeven op : 21.04.2026

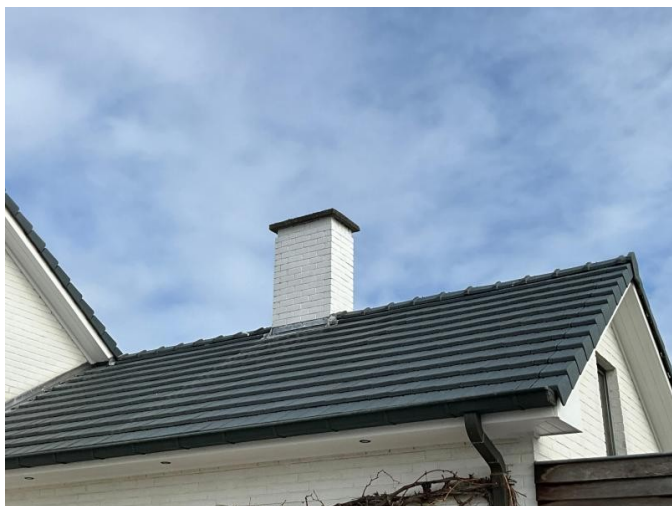
Situeringfoto

Tijdelijke beperking

Reden: Het te onderzoeken materiaal situeert zich hoger dan 3,50 m te rekenen vanaf een veilige ondergrond

Uitleg van de asbestdeskundige: Het rookgaskanaal is niet beoordeeld. Aan de binnenzijde is de kachel aangesloten. Aan de buitenzijde is het hoger dan 3,5 meter om de schoorsteen te inspecteren. Het is niet zichtbaar of er een asbestverdacht rookgaskanaal aanwezig is in de schoorsteen. Conform ons inspectieprotocol mogen wij een beperking inroepen voor hoogtes hoger dan 3,5 m. Indien men dit wil laten onderzoeken, dient er een nieuwe afspraak gemaakt te worden en moet er een hoogtewerker voorzien worden, evenals iemand die bevoegd is om deze te bedienen en eventueel een techniek die de al dan niet aanwezige schouwhoed kan afnemen en weer terugplaatsen. Aanvullend onderzoek aanbevolen bij overdracht of werken.

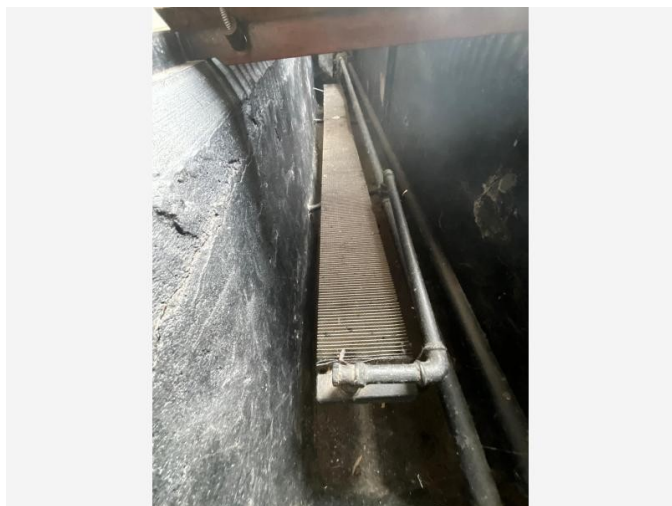
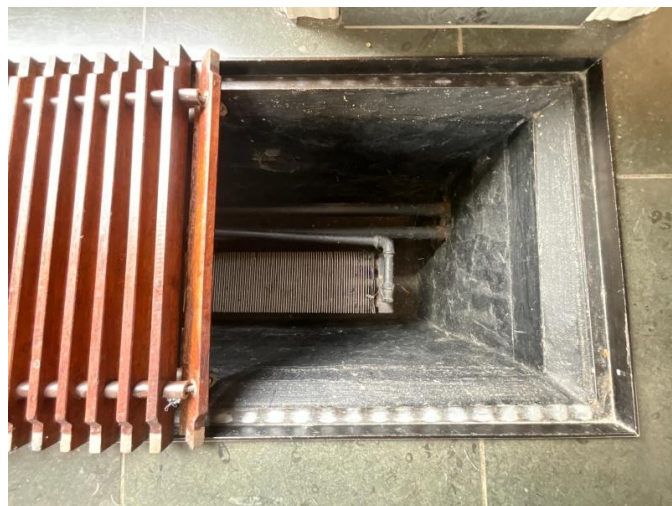
Informatie over een niet-asbestverdacht materiaal

Basis voor advies	De asbestdeskundige beoordeelt het materiaal als niet-asbestverdacht.
Primaire drager	HVAC infrastructuur en uitrusting

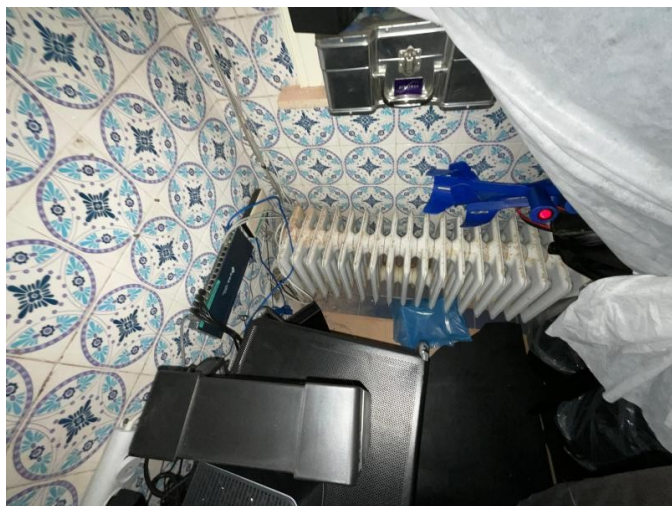
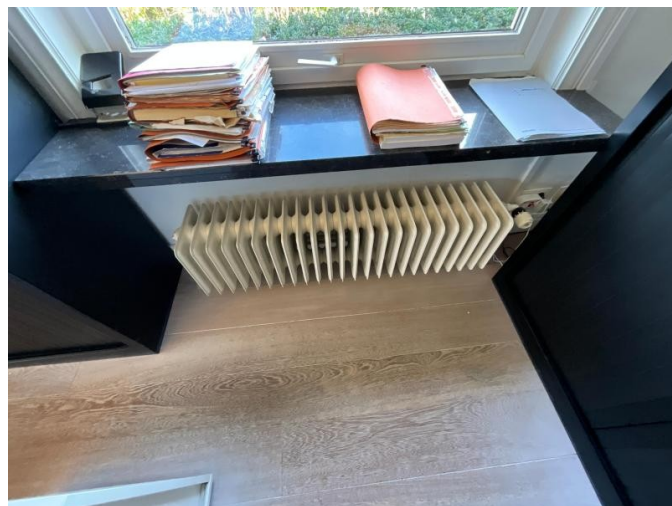
Informatie over een materiaal dat de asbestdeskundige niet kan waarnemen of vaststellen

Radiatoren in gietijzer zijn samengesteld uit verschillende segmenten. Tussen deze segmenten zitten dichtingen om de waterdichtheid te kunnen garanderen. Soms werden deze dichtingen in asbestmateriaal uitgevoerd omdat asbest goed bestand is tegen water en hoge temperaturen. De dichtingen zijn meestal niet waar te nemen. Zolang de radiatoren niet gedemonteerd of beschadigd worden komen er geen asbestvezels vrij. Niet-destructief onderzoek: onderliggende lagen niet visueel inspecteerbaar noch bemonsterbaar.

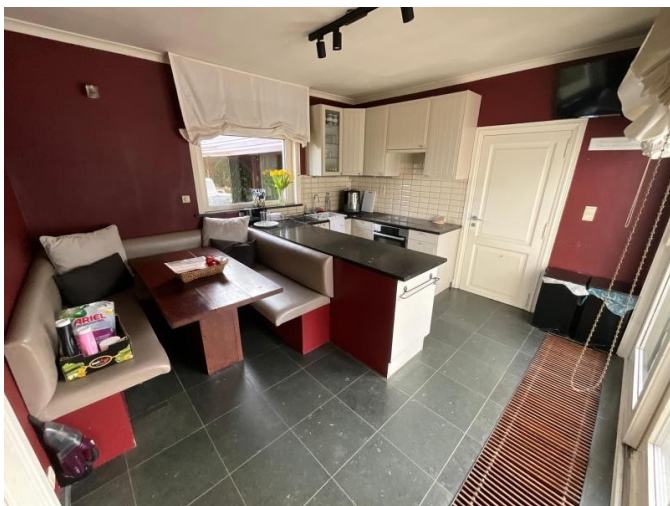
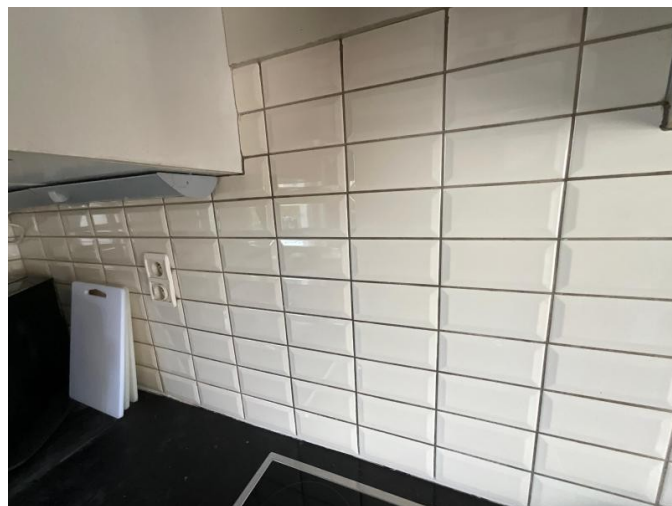
Informatie over een materiaal dat de asbestdeskundige niet kan waarnemen of vaststellen

De gebruikte tegellijm van faiencetegels kan asbest bevatten, het betreft een niet-destructief onderzoek, hierdoor kon deze niet visueel vastgesteld of bemonsterd worden.

De lijmlaag van de tegels kon zonder schade niet visueel worden vastgesteld en niet geanalyseerd worden,

Niet-destructief onderzoek: onderliggende lagen niet visueel inspecteerbaar noch bemonsterbaar.

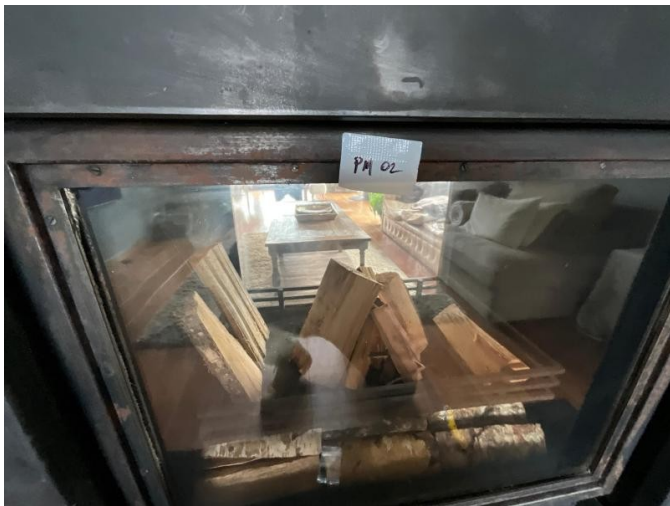
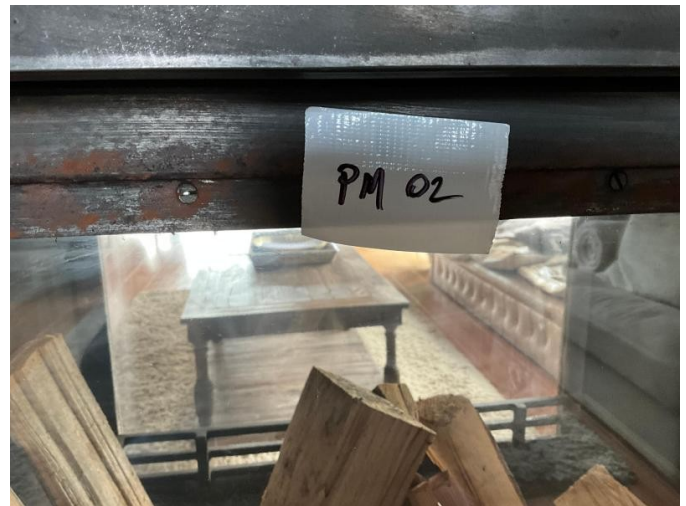
Fiche 5: Koord kachel Living

Geen asbest

#	Type	Referentie	Resultaat
5.1	Puntmonster	PM02	Geen asbest

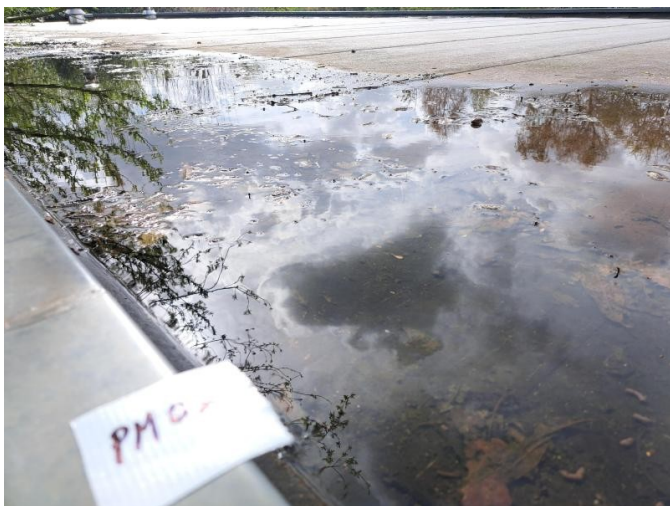
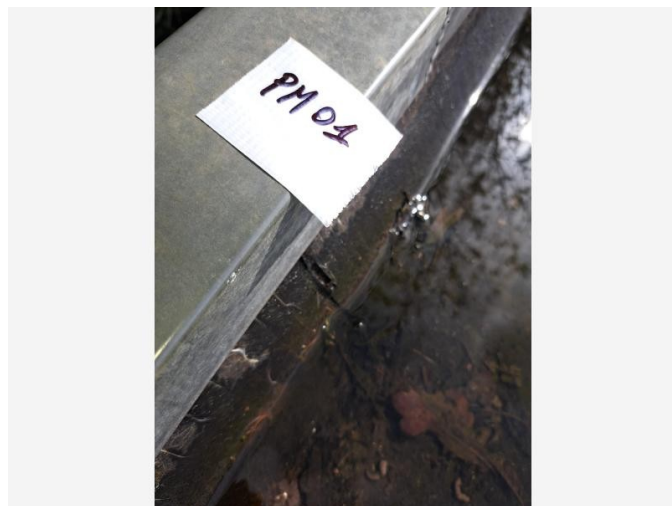
Fiche 6: Roofing plat dak

Geen asbest

#	Type	Referentie	Resultaat
6.1	Puntmonster	PM01	Geen asbest

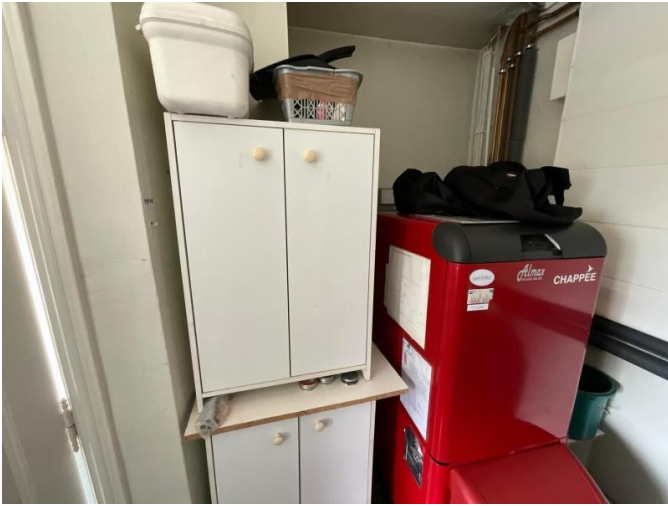
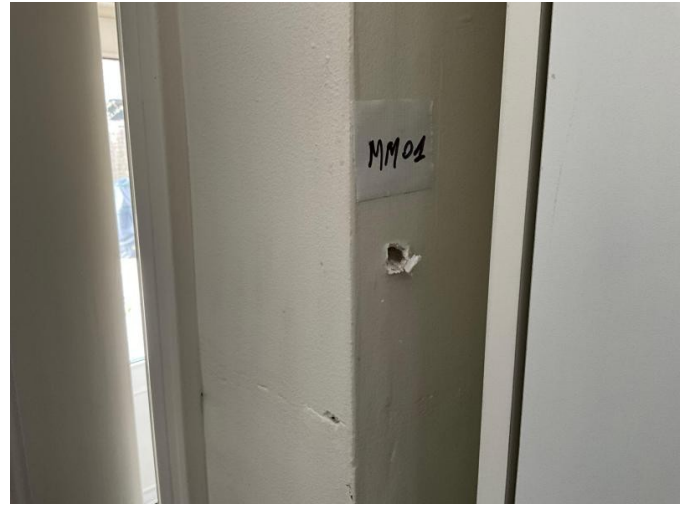
Fiche 7: Pleisterwerk muren

Geen asbest

#	Type	Referentie	Resultaat
7.1	Mengmonster	MM01	Geen asbest

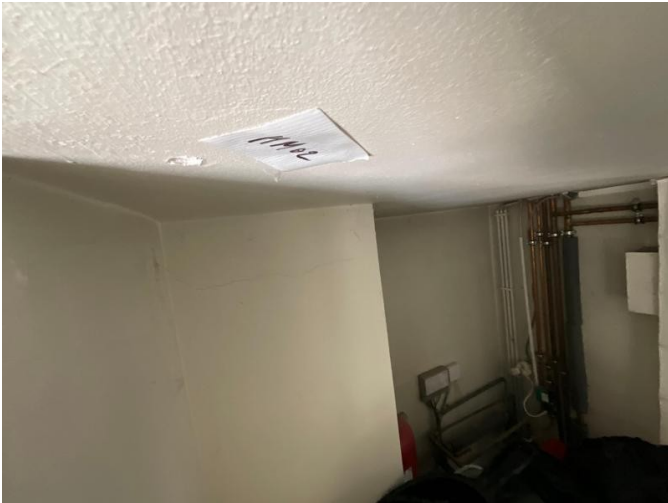
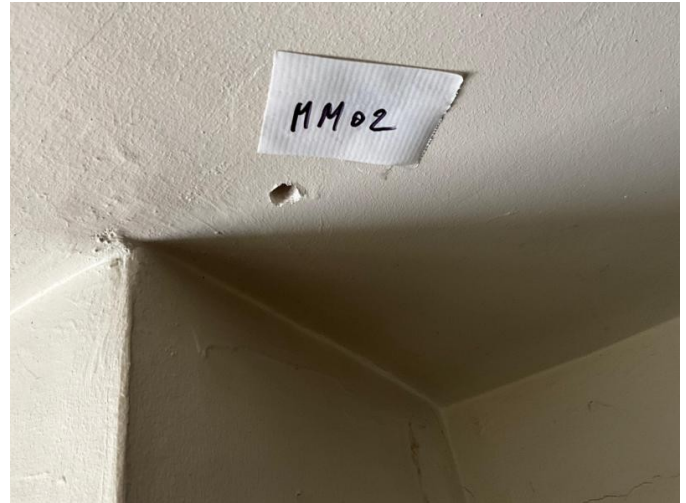
Fiche 8: Pleisterwerk plafonds

Geen asbest

#	Type	Referentie	Resultaat
8.1	Mengmonster	MM02	Geen asbest

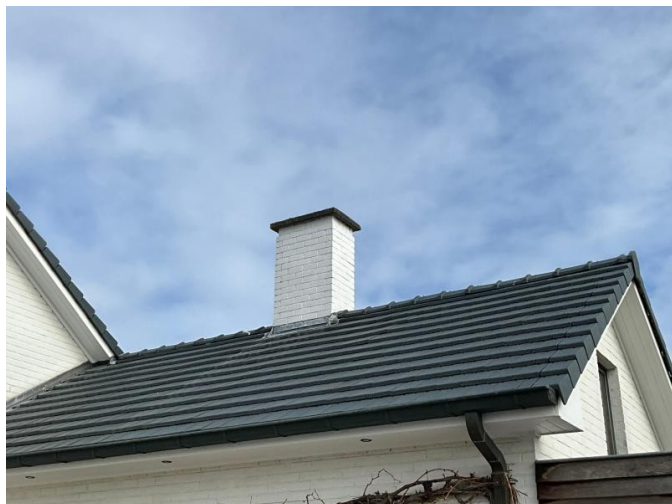
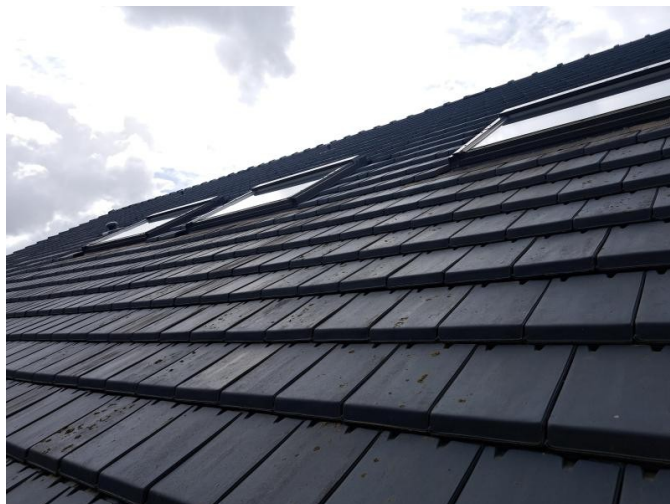
Beschrijving	Notitie	Terug te vinden op plannen
Fiche 9: Dakbedekking woning	Het dak is bedekt met keramische dakpannen, niet-asbestverdacht op basis van visuele inspectie.	Plan 1.7: Woning dak
Fiche 10: Dak Carport staal	Het plat dak van carport is uit staal, niet-asbestverdacht.	-
Fiche 11: Dak tuinhuis staal	Het dak van tuinhuis is uit staal, niet-asbestverdacht.	-
Fiche 12: Materialen aan de stookketel (dichtingen, isolerend materiaal)	De stookketel Chappee van anno 2005 is niet-asbestverdacht op basis van visuele inspectie en bouwperiode.	Plan 1.1: +0 muren
Fiche 13: Onderdak van de woning	Het onderdak van de woning is uit kunststof, niet-asbestverdacht op basis van visuele inspectie.	Plan 1.8: Woning onderdak
