Asbestinventarisatetest

Mortelstraat 4, 9831 Sint-Martens-Latem

Attestnummer : 20260415-000023.000

Uitgegeven op : 15.04.2026

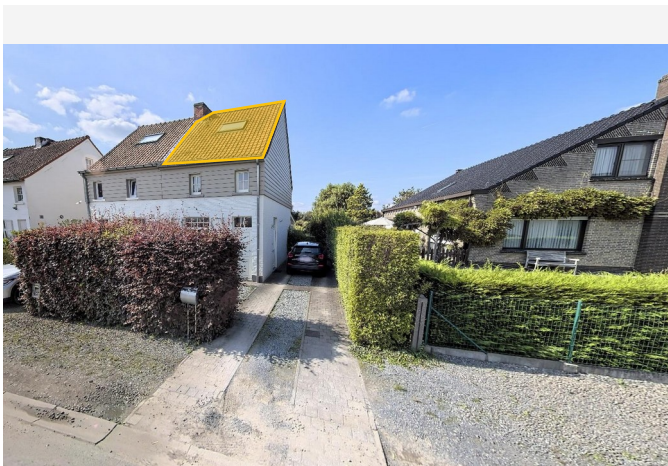
Situeringfoto

Tijdelijke beperking

Reden: Het te onderzoeken materiaal situeert zich hoger dan 3,50 m te rekenen vanaf een veilige ondergrond

Uitleg van de asbestdeskundige: Het te onderzoeken onderdak situeert zich hoger dan 3,50m te rekenen vanaf een veilige ondergrond. Binnen is het onderdak niet bereikbaar zonder schade aan te brengen.

(Asbest)materiaal	Plaat, paneel, tablet - Type Menuiserite
Karakterisatie	Asbest (verdacht)
Primaire drager	Schuin dak

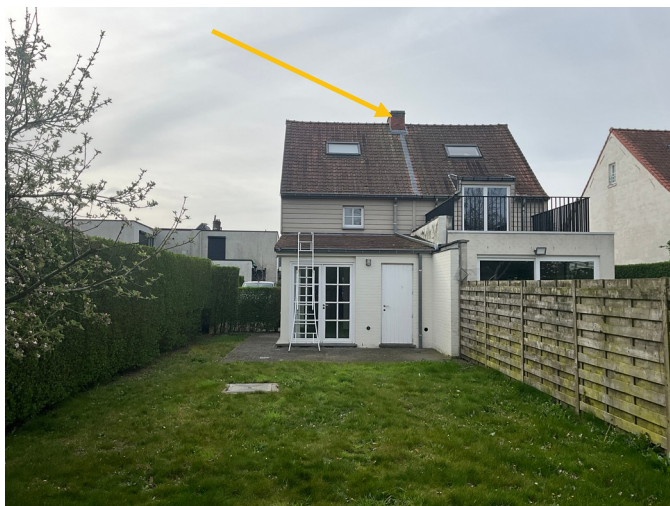
Situeringfoto

Tijdelijke beperking

Reden: Het te onderzoeken materiaal situeert zich hoger dan 3,50 m te rekenen vanaf een veilige ondergrond

Uitleg van de asbestdeskundige: Het rookgaskanaal is niet beoordeeld. Aan de binnenzijde is de kachel aangesloten. Aan de buitenzijde is het hoger dan 3,5 meter om de schoorsteen te inspecteren. Het is niet zichtbaar of er een asbestverdacht rookgaskanaal aanwezig is in de schoorsteen. Conform ons inspectieprotocol mogen wij een beperking inroepen voor hoogtes hoger dan 3,5 m. Indien men dit wil laten onderzoeken, dient er een nieuwe afspraak gemaakt te worden en moet er een hoogtewerker voorzien worden, evenals iemand die bevoegd is om deze te bedienen en eventueel een techniek die de al dan niet aanwezige schouwhoed kan afnemen en weer terugplaatsen.

(Asbest)materiaal	Rookgaskanaal
Karakterisatie	Asbest (verdacht)
Primaire drager	HVAC infrastructuur en uitrusting

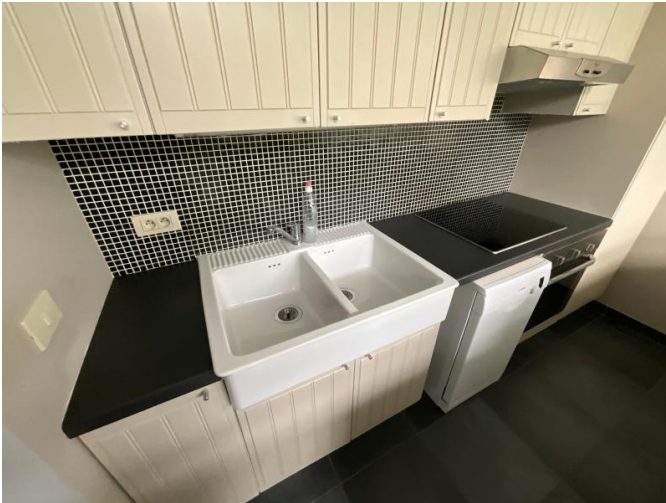
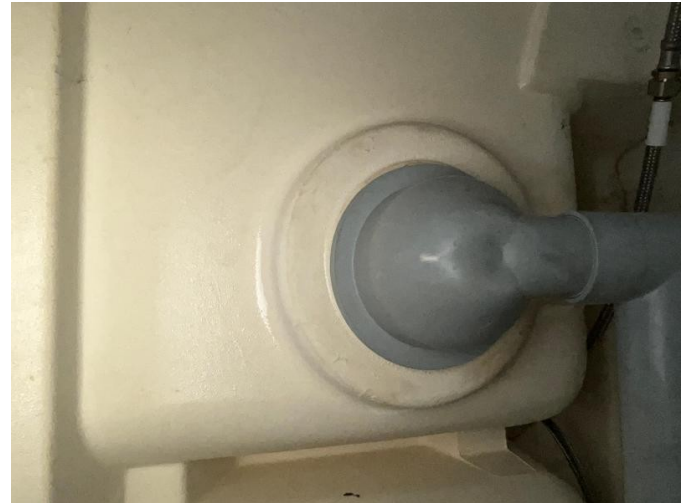
De spoelbak in de keuken is uit keramiek en niet-asbestverdacht.

Basis voor advies	De asbestdeskundige beoordeelt het materiaal als niet-asbestverdacht.
Primaire drager	Inrichting (meubilair, ...)

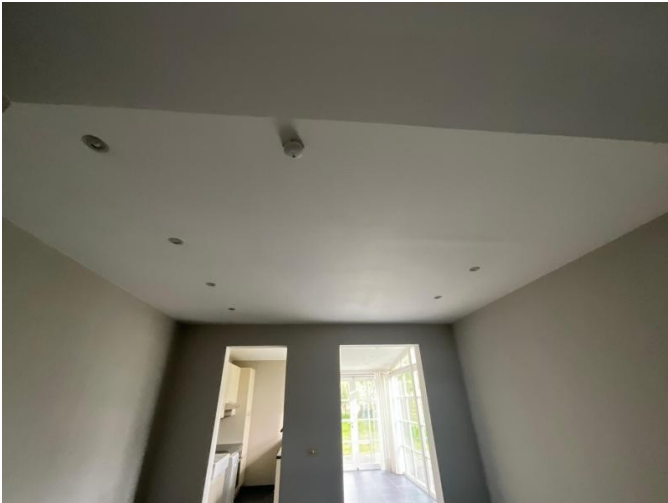
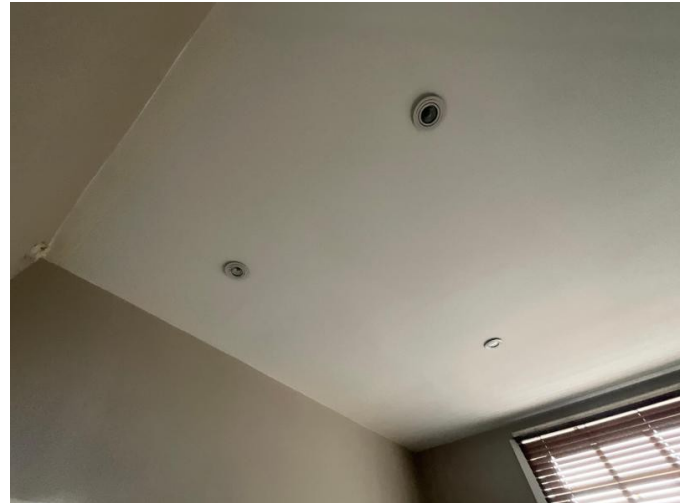
De plafonds zijn afgewerkt met niet-asbestverdachte voorzetpanelen. Controle en staalname van eventuele onderliggende materialen is enkel mogelijk mits uitbreiding naar een aanvullend destructief onderzoek.

Basis voor advies	De asbestdeskundige beoordeelt het materiaal als niet-asbestverdacht.
Primaire drager	Plafond

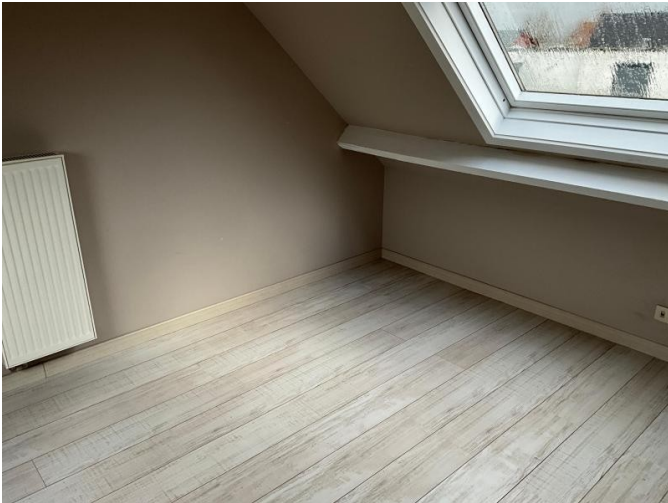
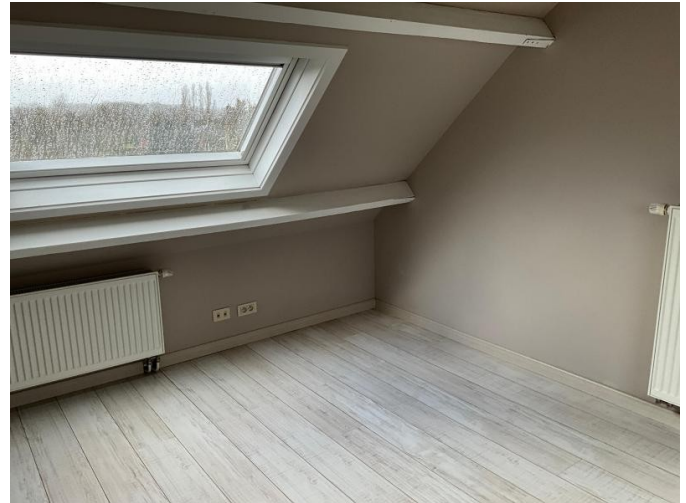
De muren zijn afgewerkt met niet-asbestverdachte voorzetpanelen. Controle en staalname van eventuele onderliggende materialen is enkel mogelijk mits uitbreiding naar een aanvullend destructief onderzoek.

Basis voor advies	De asbestdeskundige beoordeelt het materiaal als niet-asbestverdacht.
Primaire drager	Wanden en plafonds

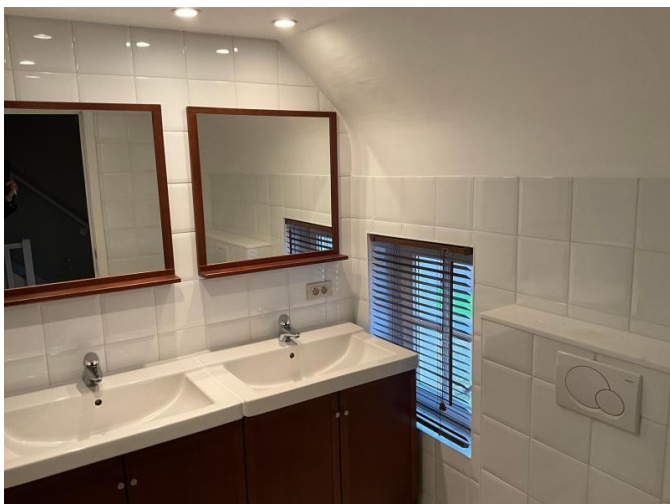
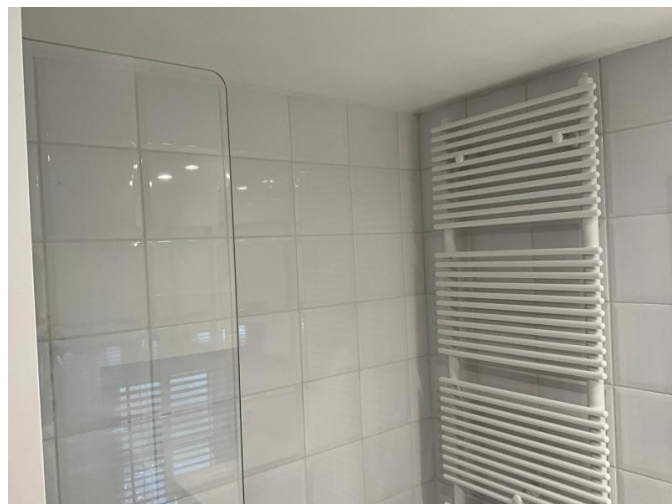
De gebruikte tegellijm van faiencetegels kan asbest bevatten, het betreft een niet-destructief onderzoek, hierdoor kon deze niet visueel vastgesteld of bemonsterd worden.

De lijmlaag van de tegels kon zonder schade niet visueel worden vastgesteld en niet geanalyseerd worden,

Basis voor advies	Beoordeling op basis van expertise, zonder een vaststelling door de asbestdeskundige.
Primaire drager	Binnenwand
(Asbest)materiaal	In-situ afwerkingslagen - Lijmlaag
Bindmiddel	Lijm
Gebondenheid bindmiddel	Hecht

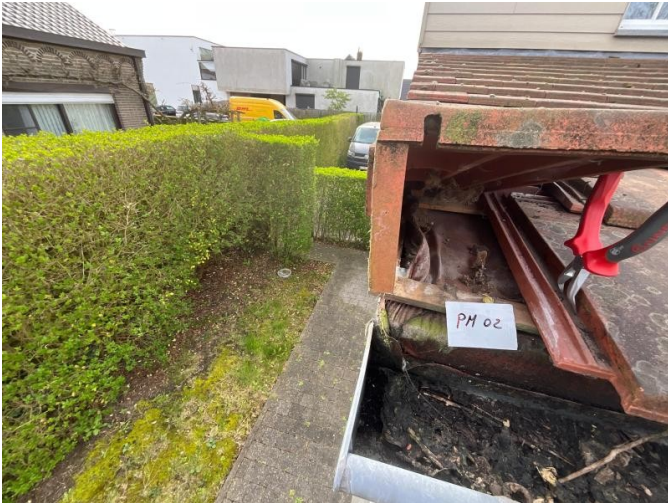
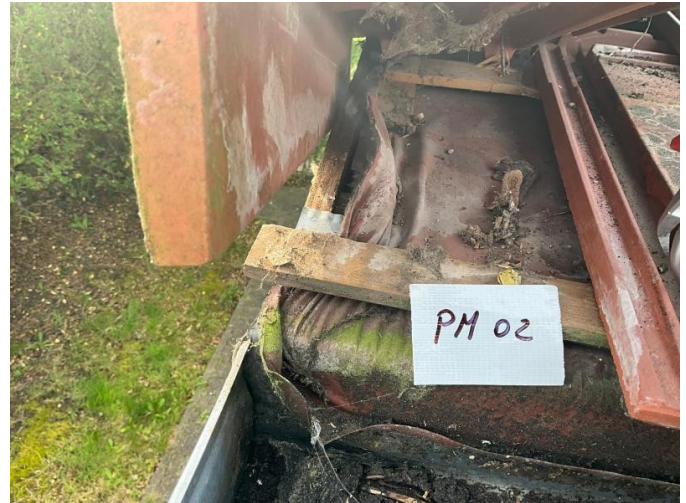
Fiche 7: Onderdak achterbouw

Geen asbest

#	Type	Referentie	Resultaat
7.1	Puntmonster	PM02	Geen asbest

Beschrijving	Onderdak achterbouw
Omgeving	Binnen
Primaire drager	Schuin dak
Bindmiddel van materiaal	Cement
Gebondenheid op basis van bindmiddel	Hecht
Hoeveelheid (oppervlakte - dikte - aantal)	• 20,58 m ² - 0,99 cm - 1 stuk
Totaal volume	0,204 m ³
Identificatiemethode	Een monstername door de asbestdeskundige met laboanalyse door een asbestlabo.
Destructieve handeling voor identificatie	Nee
Opmerking	Het betreft een (ruwe) schatting van de hoeveelheid, de opgegeven hoeveelheid kan niet gebruikt worden voor meetstaat.

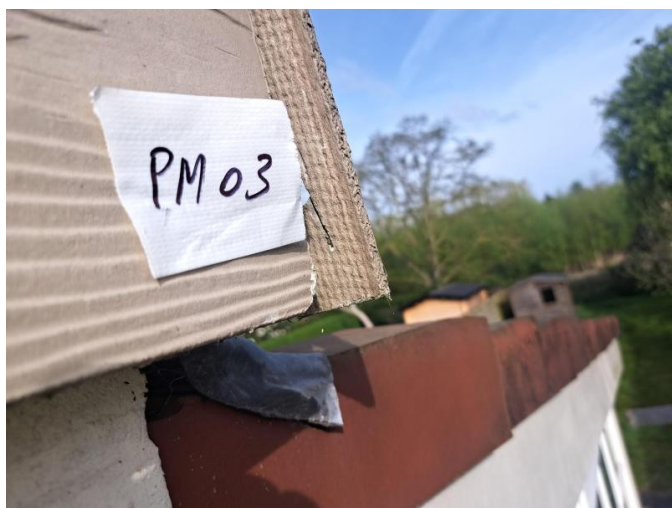
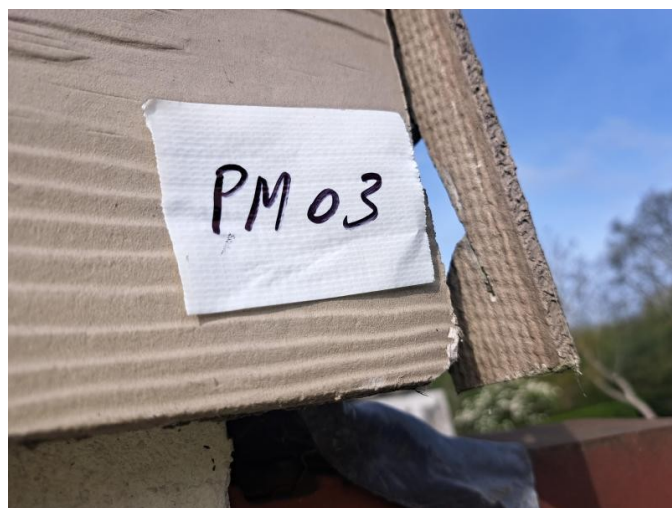
Fiche 8: Gevelplaten 1ste verdiep

Geen asbest

#	Type	Referentie	Resultaat
8.1	Puntmonster	PM03	Geen asbest

Beschrijving	Gevelplaten 1ste verdiep
Omgeving	Buiten
Primaire drager	Wand buitenschil
Bindmiddel van materiaal	Cement
Gebondenheid op basis van bindmiddel	Hecht
Hoeveelheid (oppervlakte - dikte - aantal)	• 47,00 m ² - 1,00 cm - 1 stuk
Totaal volume	0,47 m ³
Identificatiemethode	Een monstername door de asbestdeskundige met laboanalyse door een asbestlabo.
Destructieve handeling voor identificatie	Nee
Opmerking	Het betreft een (ruwe) schatting van de hoeveelheid, de opgegeven hoeveelheid kan niet gebruikt worden voor meetstaat.

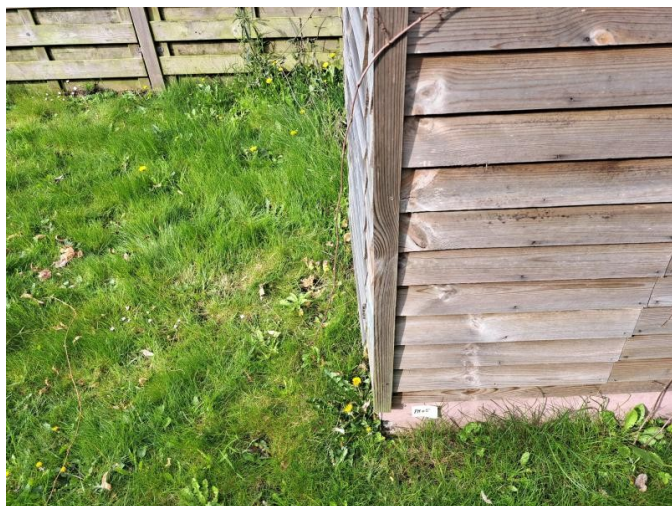
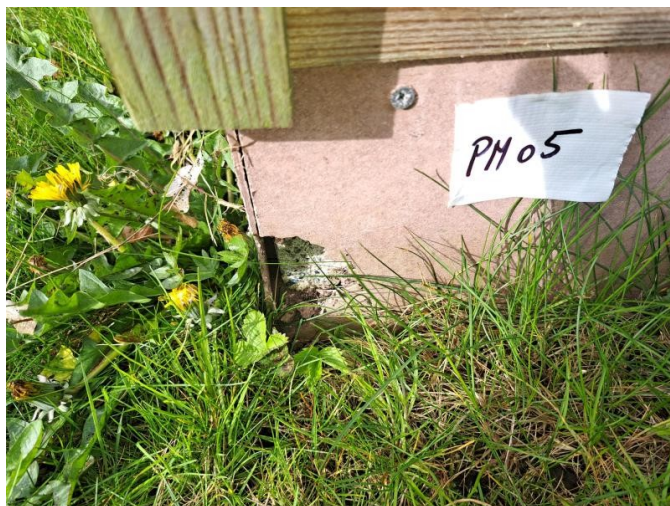
Fiche 9: Bekisting fundering tuinhuis

Geen asbest

#	Type	Referentie	Resultaat
9.1	Puntmonster	PM05	Geen asbest

Beschrijving	Bekisting fundering tuinhuis
Omgeving	Buiten
Primaire drager	Fundering-draagstructuur (horizontaal, verticaal)
Bindmiddel van materiaal	Cement
Gebondenheid op basis van bindmiddel	Hecht
Hoeveelheid (oppervlakte - dikte - aantal)	• 1,20 m ² - 1,00 cm - 1 stuk
Totaal volume	0,012 m ³
Identificatiemethode	Een monstername door de asbestdeskundige met laboanalyse door een asbestlabo.
Destructieve handeling voor identificatie	Nee
Opmerking	Het betreft een (ruwe) schatting van de hoeveelheid, de opgegeven hoeveelheid kan niet gebruikt worden voor meetstaat.

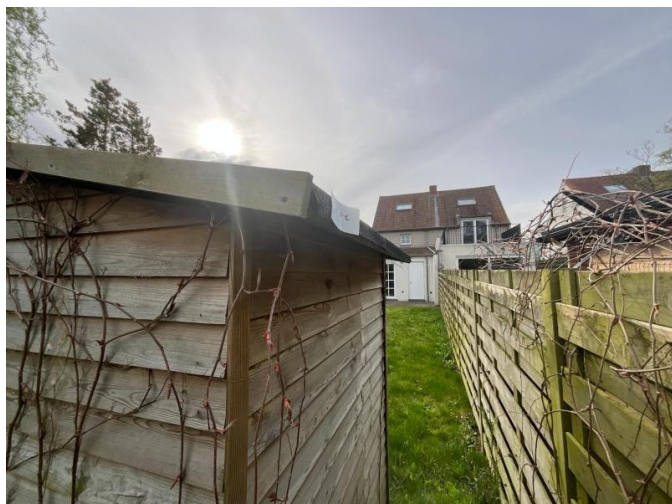
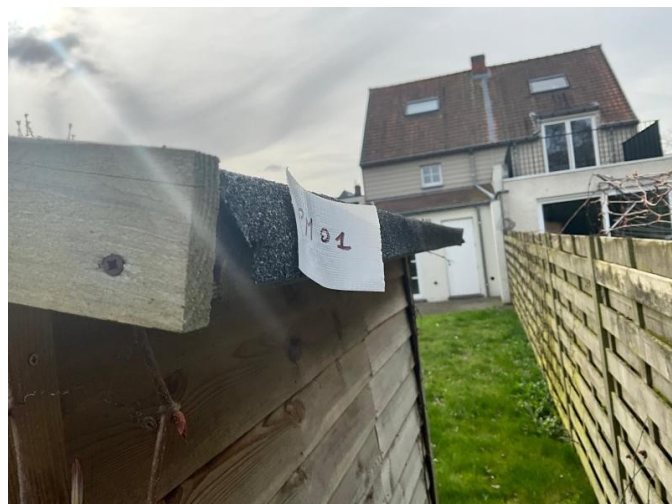
Fiche 10: Roofing dak tuinhuis

Geen asbest

#	Type	Referentie	Resultaat
10.1	Puntmonster	PM01	Geen asbest

Beschrijving	Roofing dak tuinhuis
Omgeving	Buiten
Primaire drager	Schuin dak
Bindmiddel van materiaal	Bitumen (roofing, teer, asfalt)
Gebondenheid op basis van bindmiddel	Hecht
Hoeveelheid (oppervlakte - aantal)	• 2,25 m ² - 1 stuk
Totale oppervlakte	2,25 m ²
Identificatiemethode	Een monstername door de asbestdeskundige met laboanalyse door een asbestlabo.
Destructieve handeling voor identificatie	Nee
Opmerking	Het betreft een (ruwe) schatting van de hoeveelheid, de opgegeven hoeveelheid kan niet gebruikt worden voor meetstaat.

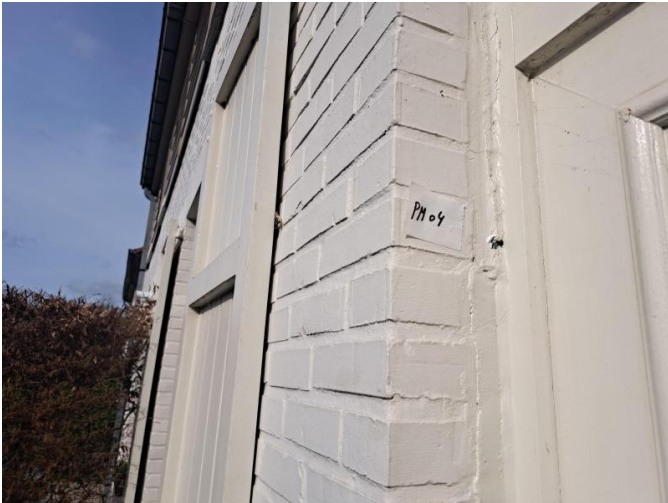
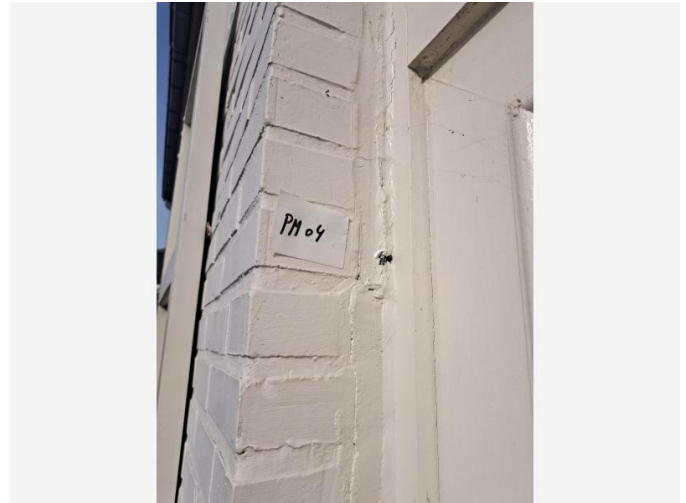
Geen asbest

#	Type	Referentie	Resultaat
11.1	Puntmonster	PM04	Geen asbest

Beschrijving	Mastiek ramen
Omgeving	Grenst aan binnen- en buitenlucht
Primaire drager	Wandopening verticaal (raam, deur, ...)
Bindmiddel van materiaal	Kitten, mastiek, pasta
Gebondenheid op basis van bindmiddel	Hecht
Hoeveelheid (gewicht - aantal)	<ul style="list-style-type: none">• 5,00 kg - 1 stuk
Totaal gewicht	5,00 kg
Identificatiemethode	Een monstername door de asbestdeskundige met laboanalyse door een asbestlabo.
Destructieve handeling voor identificatie	Nee
Opmerking	Het betreft een (ruwe) schatting van de hoeveelheid, de opgegeven hoeveelheid kan niet gebruikt worden voor meetstaat.

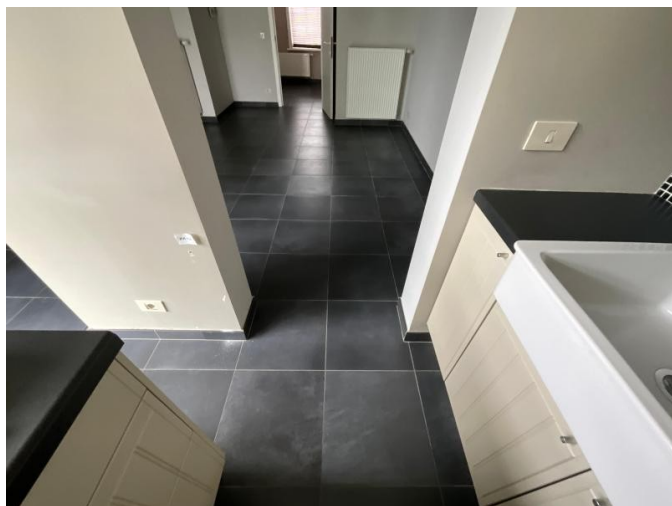
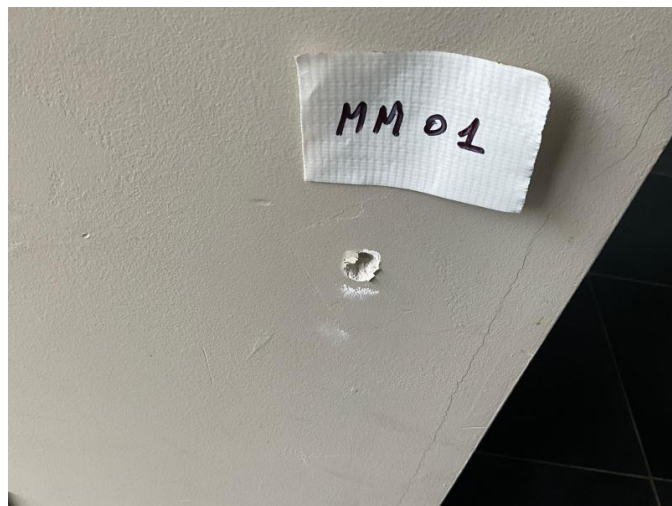
Fiche 12: Pleisterwerk muren

Geen asbest

#	Type	Referentie	Resultaat
12.1	Mengmonster	MM01	Geen asbest

Beschrijving	Pleisterwerk muren
Omgeving	Binnen
Primaire drager	Binnenwand
Bindmiddel van materiaal	Gips - kalk
Gebondenheid op basis van bindmiddel	Niet-hechtgebonden
Hoeveelheid (oppervlakte - dikte - aantal)	• 169,00 m ² - 1,00 cm - 1 stuk
Totaal volume	1,69 m ³
Identificatiemethode	Een monstername door de asbestdeskundige met laboanalyse door een asbestlabo.
Destructieve handeling voor identificatie	Nee
Opmerking	Het betreft een (ruwe) schatting van de hoeveelheid, de opgegeven hoeveelheid kan niet gebruikt worden voor meetstaat.

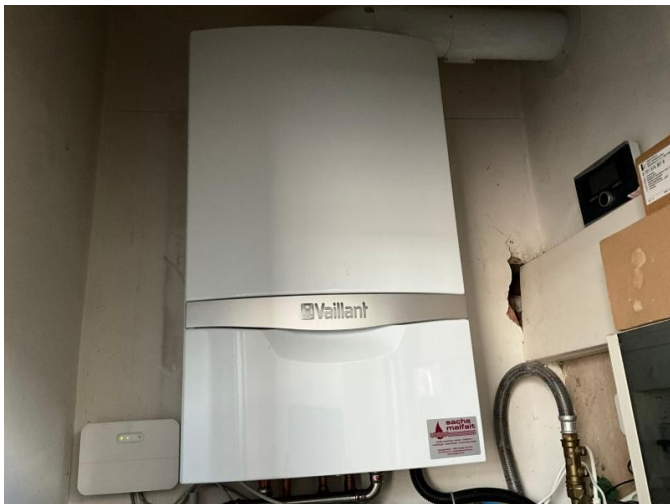
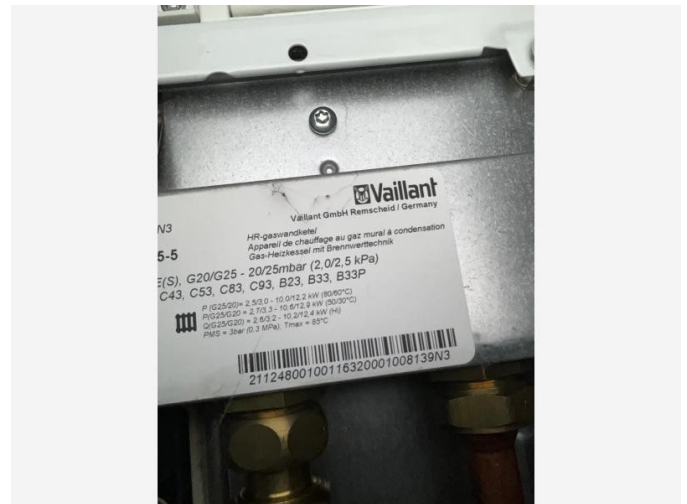
Beschrijving	Notitie	Terug te vinden op plannen
Fiche 13: Materialen aan de stookketel (dichtingen, isolerend materiaal)	De ketel Vaillant ECO TEC plus is van anno 2012, niet-asbestverdacht.	-
