Asbestinventarisatetest

Latemstraat 126, 9830 Sint-Martens-Latem

Attestnummer : 20260415-000027.000

Uitgegeven op : 15.04.2026

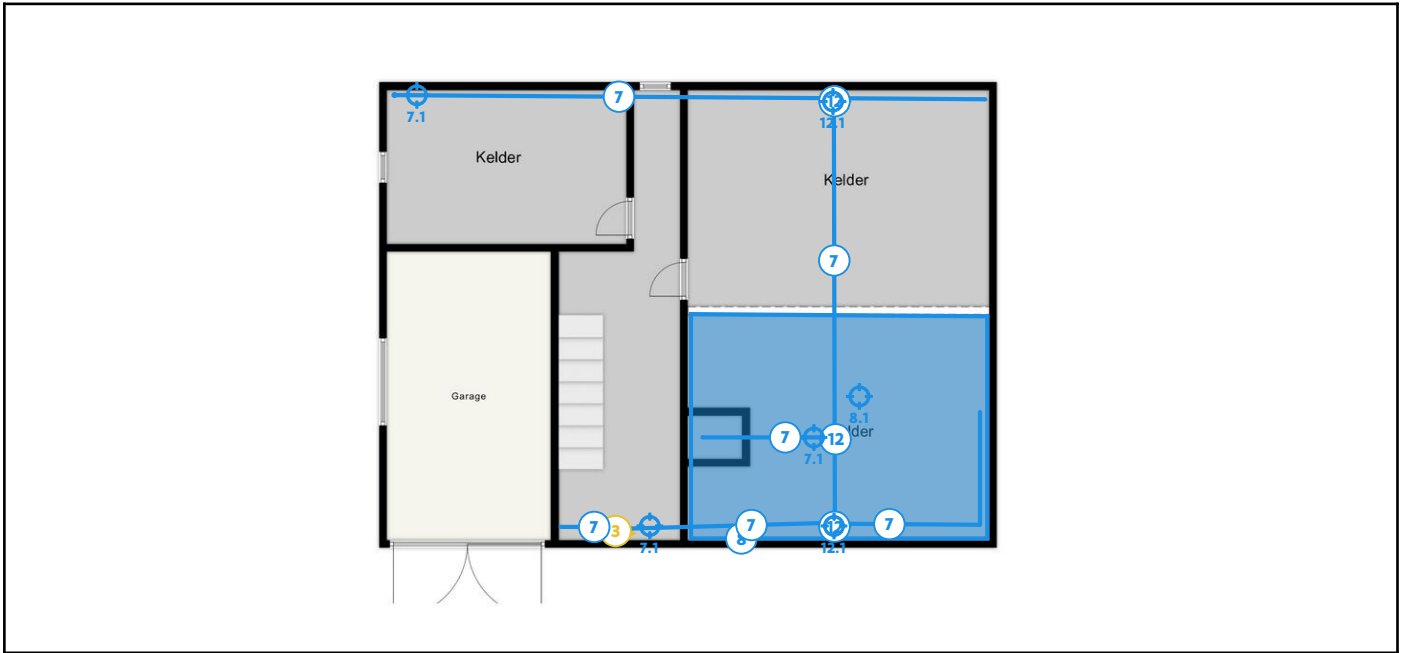
Plan 1.2: -1 plafond

Beschrijving	Type	Actie
3. Bakeliet elektrisch materiaal	Asbestmateriaal	Zorgvuldig beheren
7. Leidingisolatie in gips rechten	Geen asbest	-
7.1 Code: MM03	Mengmonster	-
8. Pleisterwerk plafonds	Geen asbest	-
8.1 Code: MM02	Mengmonster	-
12. Leidingisolatie in gips bochten	Geen asbest	-
12.1 Code: MM04	Mengmonster	-

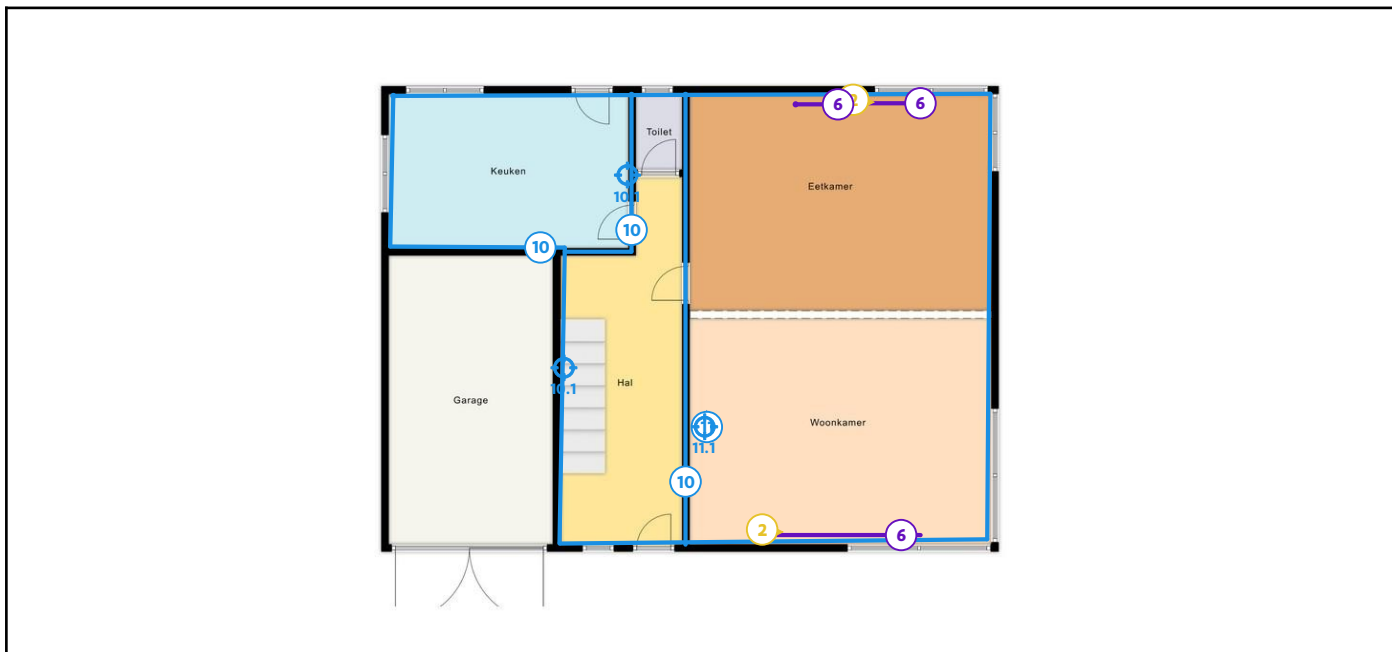
Plan 1.3: +0 muren

Beschrijving	Type	Actie
2. Bakeliet draaiknop radiatoren	Asbestmateriaal	Zorgvuldig beheren
6. Oude radiatoren	Advies	-
10. Pleisterwerk muren	Geen asbest	-
10.1 Code: MM01	Mengmonster	-
11. Koord kachel	Geen asbest	-
11.1 Code: PM01	Puntmonster	-

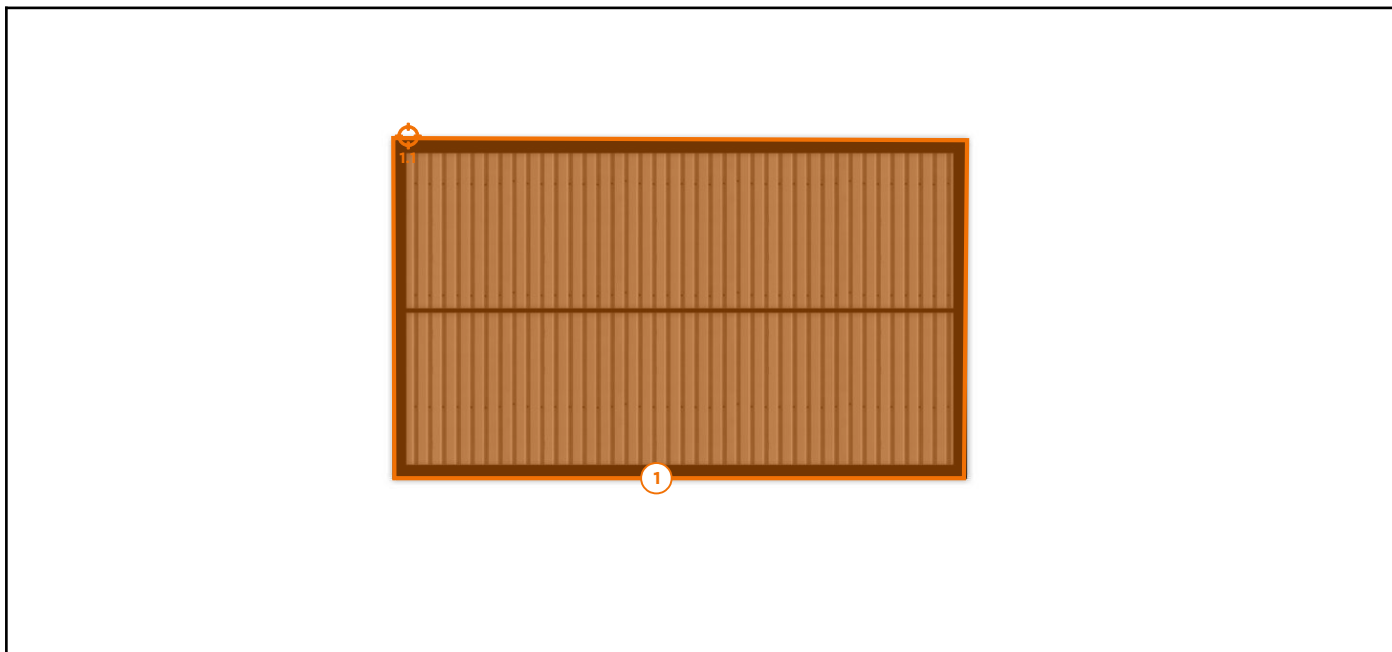
Plan 2.2: Garage dak

Beschrijving	Type	Actie
1. Golfplaat dak garage links	Asbestmateriaal	Verwijderen
1.1 Code: PM03	Puntmonster	-

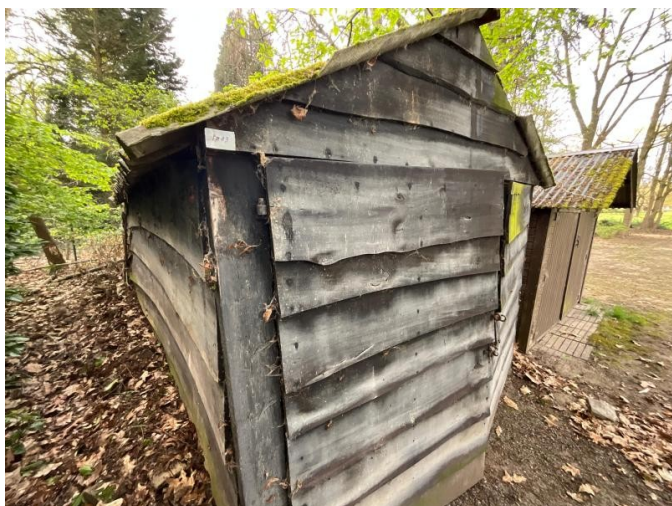
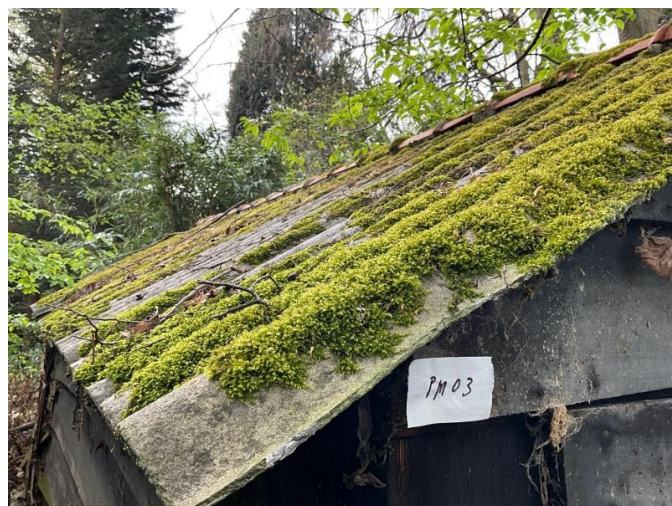
Het asbestmateriaal valt onder de mijlpaal van 2034.

- Eenvoudige handelingen: enkel door erkend asbestverwijderaar
De golfplaten zijn een hechtgebonden toepassing maar zijn beschadigd, het verwijderen van de platen vereisen altijd een erkende asbestverwijderaar. Het afval moet verpakt worden in speciale asbestzakken, naar een inzamelpunt gebracht of opgehaald worden via een gemeentelijk project, zoals die van de OVAM.

Eindbeoordeling materiaalrisico	Verhoogd materiaalrisico en/of verhoogde kans op vezelvrijgave
---------------------------------	--

Gebondenheid	Categorie 1: hechtgebonden in oorsprong
Asbestsoort (vezeltype)	Crocidoliet aanwezig
Asbestconcentratie	Laag (< 50%)
Afschermingsgraad van het gehele materiaal	Geheel of deels vrij aan de binnenlucht, maar geen contact met binnenluchtstromen
Toestand van het materiaal	Licht beschadigd, licht verweerd. Intacte calciumsilicaatplaat of materiaal met categorie 3-gebondenheid

#	Type	Referentie	Resultaat
1.1	Puntmonster	PM03	Chrysotiel, Crocidoliet

Beschrijving	Golfplaat dak garage links
Omgeving	Grenst aan binnen- en buitenlucht
Primaire drager	Schuin dak
Asbestmateriaal	Dak- en gevelbekleding - Golfplaat
Bindmiddel van asbestmateriaal	Cement
Gebondenheid op basis van bindmiddel	Hecht
Hoeveelheid (oppervlakte - aantal)	<ul style="list-style-type: none">• 15,00 m² - 1 stuk
Totale oppervlakte	15,00 m ²
Eenvoudig bereikbaar	Ja
Bevestigingswijze	<ul style="list-style-type: none">• Geklemd• Geschroefd
Identificatiemethode	Een monstername door de asbestdeskundige met laboanalyse door een asbestlabo.
Destructieve handeling voor identificatie	Nee
Opmerking	Het betreft een (ruwe) schatting van de hoeveelheid, de opgegeven hoeveelheid kan niet gebruikt worden voor meetstaat.

Verwijderen

- Verwijder dit asbestmateriaal zo snel mogelijk. Volg de toestand goed op.

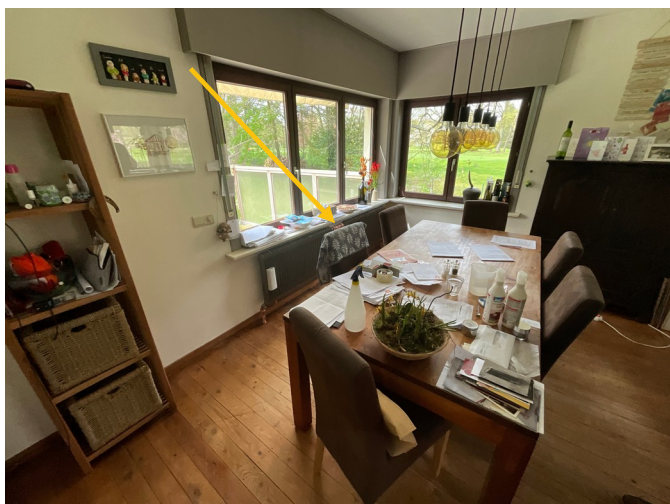
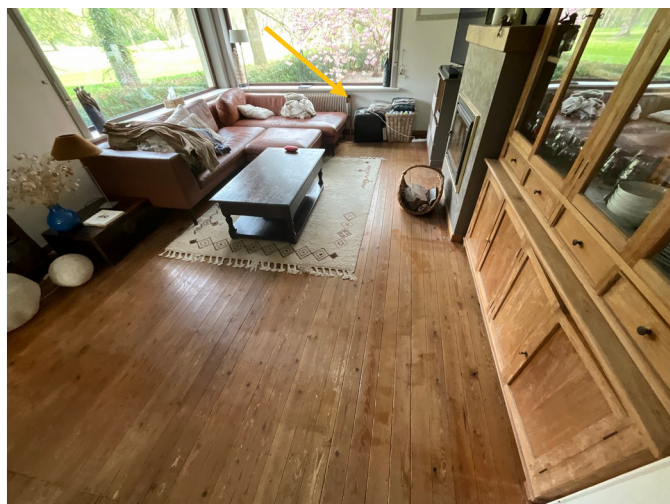
Het asbestmateriaal valt onder de mijlpaal van 2040.

Eindbeoordeling materiaalrisico	Laag materiaalrisico en/of verlaagde kans op vezelvrijgave
---------------------------------	--

Gebondenheid	Categorie 1: hechtgebonden in oorsprong
Asbestsoort (vezeltype)	Crocidoliet aanwezig
Asbestconcentratie	Laag (< 50%)
Afschermingsgraad van het gehele materiaal	Geheel of deels vrij aan de buitenlucht, maar geen contact met binnenlucht
Toestand van het materiaal	Onbeschadigd, niet verweerd

Beschrijving	Bakeliet draaiknop radiatoren
Omgeving	Binnen
Primaire drager	HVAC infrastructuur en uitrusting
Asbestmateriaal	Plaat, paneel, tablet - Type Bakeliet
Bindmiddel van asbestmateriaal	Kunststof of -hars
Gebondenheid op basis van bindmiddel	Hecht
Hoeveelheid (oppervlakte - dikte - aantal)	• 0,50 m ² - 10,00 cm - 1 stuk
Totaal volume	0,05 m ³
Eenvoudig bereikbaar	Ja
Bevestigingswijze	• Geschroefd
Identificatiemethode	De asbestdeskundige beoordeelt het materiaal als asbestverdacht en dus asbesthoudend, en dit zonder monstername. Motivatie: De monstername brengt andere schade aan dan schade die inherent is aan de monstername.
Destructieve handeling voor identificatie	Nee
Opmerking	Het betreft een (ruwe) schatting van de hoeveelheid, de opgegeven hoeveelheid kan niet gebruikt worden voor meetstaat.

Zorgvuldig beheren

- Verwijder dit asbestmateriaal zo snel mogelijk. Volg de toestand goed op.
- Voer bijkomende staalname(s) uit.

- Eenvoudige handelingen: mag via doe-het-zelf of door werknemer(s) met opleidingsattest eenvoudige handelingen
De radiatorknoppen kunnen voorzichtig losgeschroefd worden, zonder de toepassing zelf te breken, vooraf bevochtigen om stof te voorkomen. Standaard dragen van de nodige wegwerp beschermingsmiddelen FFP 3 masker, handschoenen en Tyvek type 5-6 overall. Dubbel verpakken in plastic zak en afvoeren naar het containerpark als hechtgebonden asbestafval.

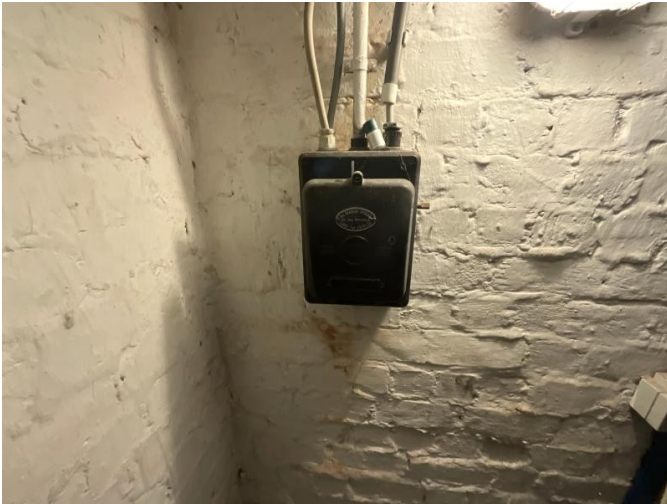
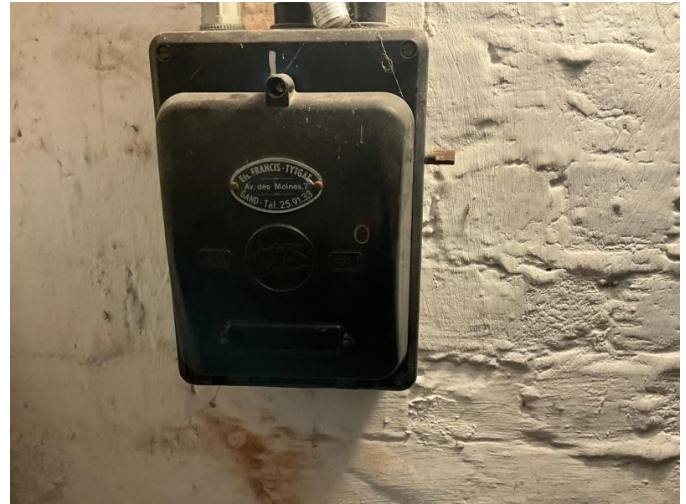
Het asbestmateriaal valt onder de mijlpaal van 2040.

Eindbeoordeling materiaalrisico	Laag materiaalrisico en/of verlaagde kans op vezelvrijgave
---------------------------------	--

Gebondenheid	Categorie 1: hechtgebonden in oorsprong
Asbestsoort (vezeltype)	Crocidoliet aanwezig
Asbestconcentratie	Laag (< 50%)
Afschermingsgraad van het gehele materiaal	Geheel of deels vrij aan de binnenlucht, maar geen contact met binnenluchtstromen
Toestand van het materiaal	Onbeschadigd, niet verweerd

Beschrijving	Bakeliet elektrisch materiaal
Omgeving	Binnen
Primaire drager	Communicatie en elektrische infrastructuur en uitrusting
Asbestmateriaal	Plaat, paneel, tablet - Type Bakeliet
Bindmiddel van asbestmateriaal	Kunststof of -hars
Gebondenheid op basis van bindmiddel	Hecht
Hoeveelheid (oppervlakte - dikte - aantal)	<ul style="list-style-type: none"> • 4,00 m² - 10,00 cm - 1 stuk
Totaal volume	0,40 m ³
Eenvoudig bereikbaar	Ja
Bevestigingswijze	<ul style="list-style-type: none"> • Geschroefd
Identificatiemethode	<p>De asbestdeskundige beoordeelt het materiaal als asbestverdacht en dus asbesthoudend, en dit zonder monstername.</p> <p>Motivatie: De monstername brengt andere schade aan dan schade die inherent is aan de monstername.</p>
Destructieve handeling voor identificatie	Nee
Opmerking	Het betreft een (ruwe) schatting van de hoeveelheid, de opgegeven hoeveelheid kan niet gebruikt worden voor meetstaat.

Zorgvuldig beheren

- Verwijder dit asbestmateriaal zo snel mogelijk. Volg de toestand goed op.

- Eenvoudige handelingen: mag via doe-het-zelf of door werknemer(s) met opleidingsattest eenvoudige handelingen
Indien het materiaal niet beschadigd geraakt mag dit eventueel door een doe-het-zelver verwijderd worden. Dit is enkel mogelijk mits het nemen van de juiste voorzorgsmaatregelen en mits het materiaal goed geïmpregneerd wordt tijdens de verwijdering (elektriciteit afsluiten!). Verwijder de bakeliettoepassingen voorzichtig met handgereedschap. Hiervoor dient mogelijks een deeltje van de muur handmatig uitgebroken te worden. De asbesthoudende toepassing mag in geen geval met machinaal gereedschap verwijderd worden om het risico op vrijgave van asbestdeeltjes zo veel als mogelijk in te perken. Dit materiaal moet dubbel verpakt afgevoerd worden. Voor persoonlijke bescherming tegen blootstelling wordt gebruik gemaakt van een stofmasker type P3 of gelijkwaardig stofmasker. Bescherm uzelf door gepaste PBM (Persoonlijke Beschermingsmiddelen) te dragen. Gebruik bij het verwijderen al de nodige beschermingsmiddelen (wegwerpoveral, handschoenen en P3 mondmasker).

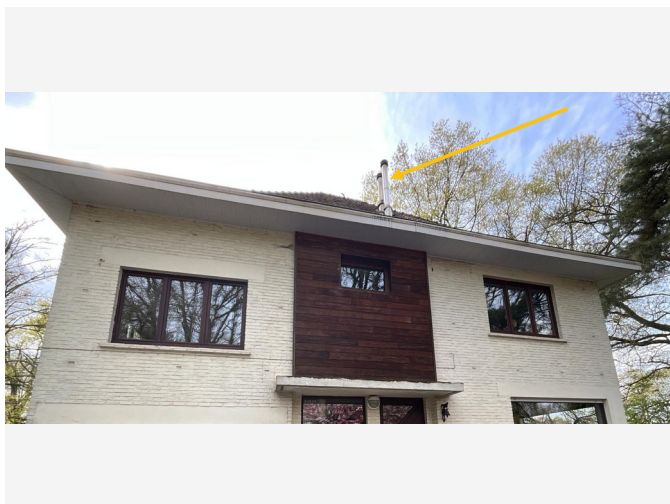
Tijdelijke beperking

Reden: Het te onderzoeken materiaal situeert zich hoger dan 3,50 m te rekenen vanaf een veilige ondergrond

Uitleg van de asbestdeskundige: Het rookgaskanaal is niet beoordeeld. Aan de binnenzijde is de kachel aangesloten. Aan de buitenzijde is het hoger dan 3,5 meter om de schoorsteen te inspecteren. Het is niet zichtbaar of er een asbestverdacht rookgaskanaal aanwezig is in de schoorsteen. Conform ons inspectieprotocol mogen wij een beperking inroepen voor hoogtes hoger dan 3,5 m. Indien men dit wil laten onderzoeken, dient er een nieuwe afspraak gemaakt te worden en moet er een hoogtewerker voorzien worden, evenals iemand die bevoegd is om deze te bedienen en eventueel een techniek die de al dan niet aanwezige schouwhoed kan afnemen en weer terugplaatsen. Aanvullend onderzoek aanbevolen bij overdracht of werken.

(Asbest)materiaal	Rookgaskanaal
Karakterisatie	Asbest (verdacht)
Primaire drager	HVAC infrastructuur en uitrusting

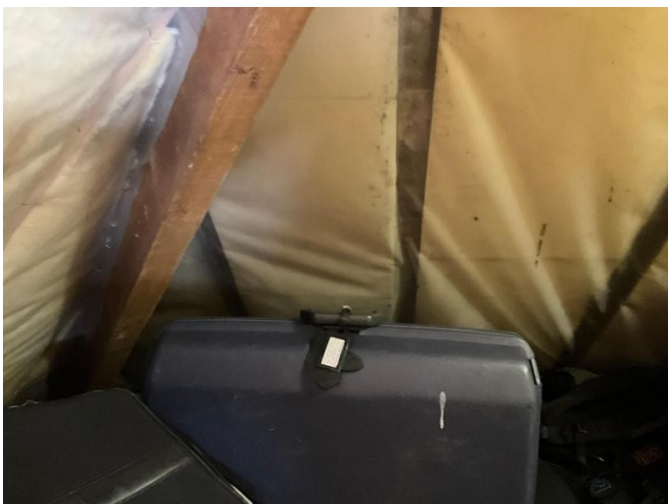
Tijdelijke beperking

Reden: Het te onderzoeken materiaal situeert zich hoger dan 3,50 m te rekenen vanaf een veilige ondergrond

Uitleg van de asbestdeskundige: Het te onderzoeken onderdak situeert zich hoger dan 3,50m te rekenen vanaf een veilige ondergrond. Via zolder is het onderdak niet bereikbaar zonder schade aan te brengen.

(Asbest)materiaal	Plaat, paneel, tablet - Type Menuiserie
Karakterisatie	Asbest (verdacht)
Primaire drager	Schuin dak

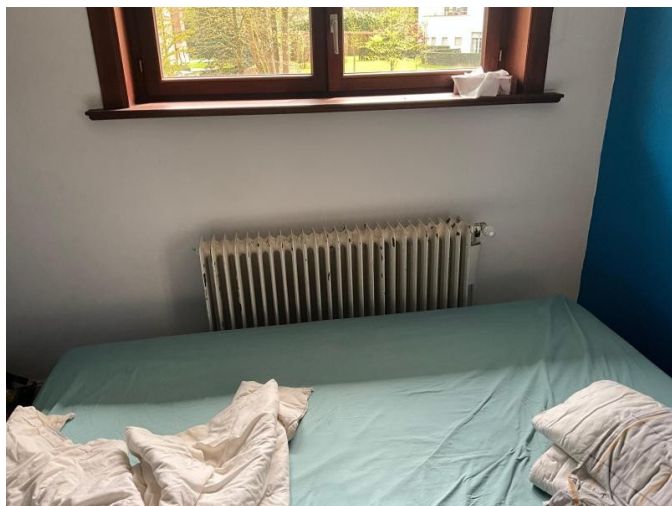
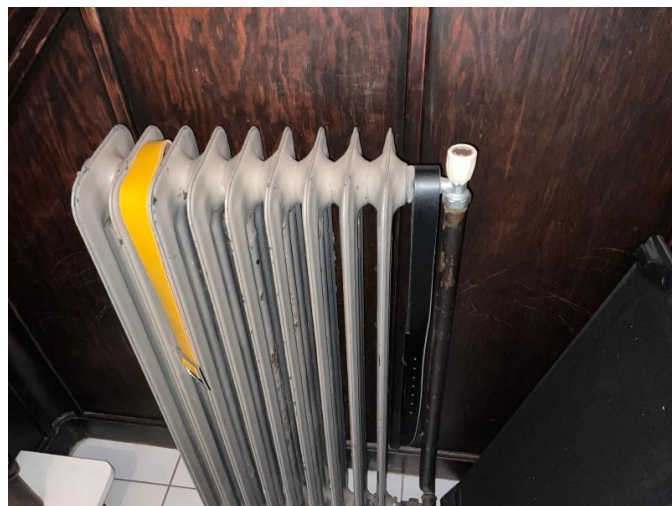
Radiatoren in gietijzer zijn samengesteld uit verschillende segmenten. Tussen deze segmenten zitten dichtingen om de waterdichtheid te kunnen garanderen. Soms werden deze dichtingen in asbestmateriaal uitgevoerd omdat asbest goed bestand is tegen water en hoge temperaturen. De dichtingen zijn meestal niet waar te nemen. Zolang de radiatoren niet gedemonteerd of beschadigd worden komen er geen asbestvezels vrij.

Basis voor advies	Beoordeling op basis van expertise, zonder een vaststelling door de asbestdeskundige.
Primaire drager	HVAC infrastructuur en uitrusting
(Asbest)materiaal	Pakking, dichting
Bindmiddel	Karton - papier - viltachtig
Gebondenheid bindmiddel	Niet-hechtgebonden

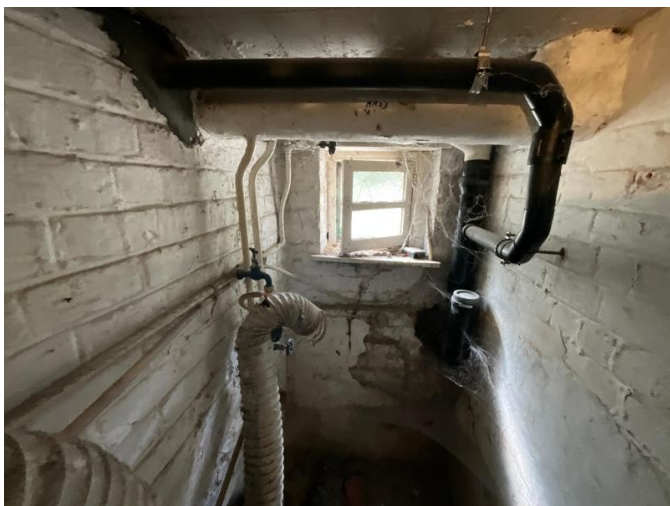
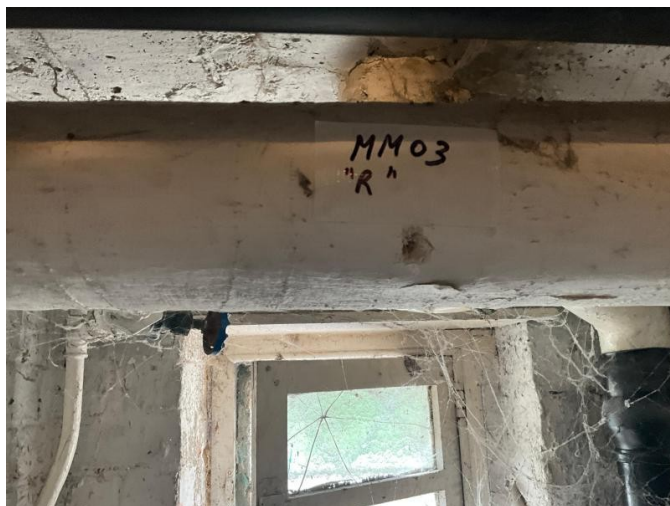
Fiche 7: Leidingisolatie in gips rechten

Geen asbest

#	Type	Referentie	Resultaat
7.1	Mengmonster	MM03	Geen asbest

Beschrijving	Leidingisolatie in gips rechten
Omgeving	Binnen
Primaire drager	HVAC infrastructuur en uitrusting
Bindmiddel van materiaal	Gips - kalk
Gebondenheid op basis van bindmiddel	Niet-hechtgebonden
Hoeveelheid (lengte - omtrek - dikte - aantal)	<ul style="list-style-type: none">• 32,00 m - 20,00 cm - 2,00 cm - 1 stuk
Totaal volume	0,128 m ³
Identificatiemethode	Een monstername door de asbestdeskundige met laboanalyse door een asbestlabo.
Destructieve handeling voor identificatie	Nee
Opmerking	De hoeveelheid is een zo nauwkeurig mogelijke opmeting, waar evenwel kleine afwijkingen op mogelijk zijn. Conform het inspectieprotocol worden rechte stukken en bochten apart bemonsterd.

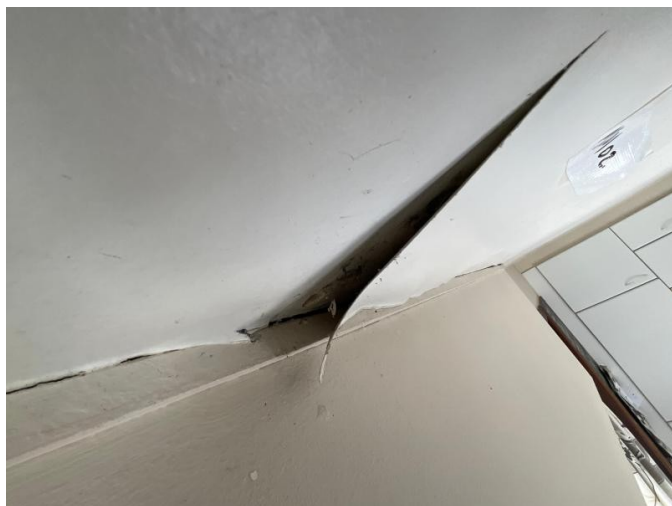
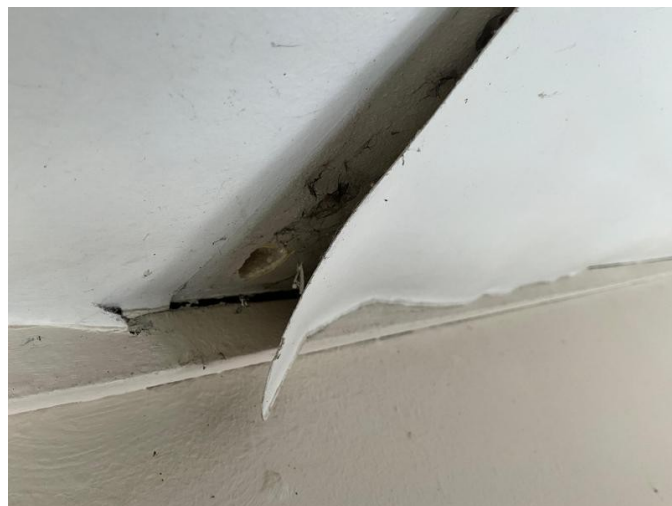
Fiche 8: Pleisterwerk plafonds

Geen asbest

#	Type	Referentie	Resultaat
8.1	Mengmonster	MM02	Geen asbest

Beschrijving	Pleisterwerk plafonds
Omgeving	Binnen
Primaire drager	Plafond
Bindmiddel van materiaal	Gips - kalk
Gebondenheid op basis van bindmiddel	Niet-hechtgebonden
Hoeveelheid (oppervlakte - dikte - aantal)	• 158,00 m ² - 1,00 cm - 1 stuk
Totaal volume	1,58 m ³
Identificatiemethode	Een monstername door de asbestdeskundige met laboanalyse door een asbestlabo.
Destructieve handeling voor identificatie	Nee
Opmerking	Het betreft een (ruwe) schatting van de hoeveelheid, de opgegeven hoeveelheid kan niet gebruikt worden voor meetstaat.

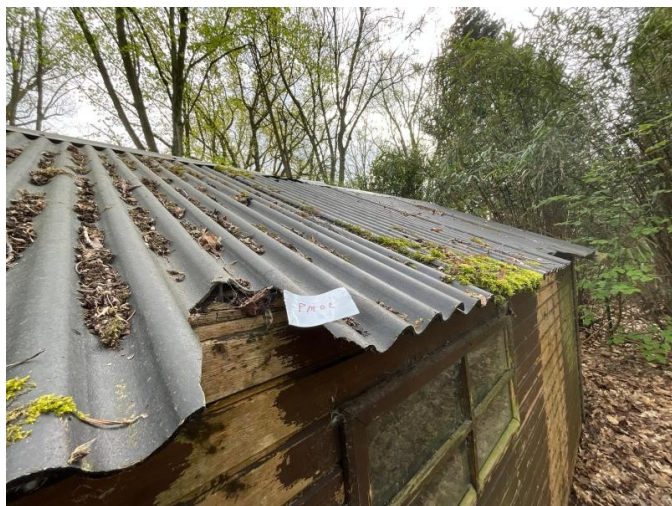
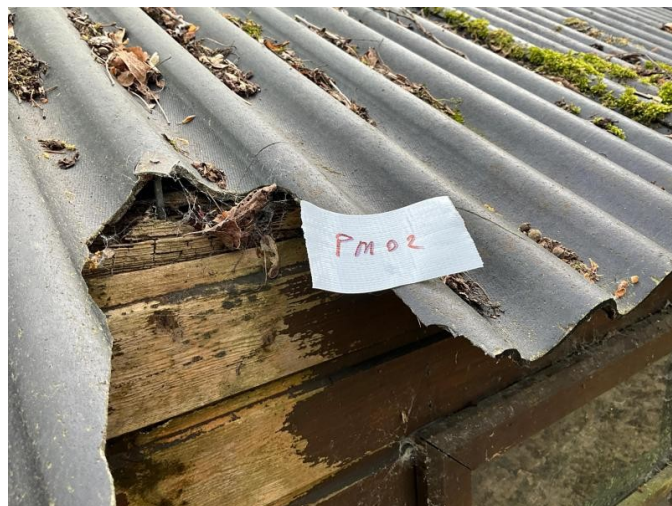
Fiche 9: Golfplaat dak garage rechts

Geen asbest

#	Type	Referentie	Resultaat
9.1	Puntmonster	PM02	Geen asbest

Beschrijving	Golfplaat dak garage rechts
Omgeving	Grenst aan binnen- en buitenlucht
Primaire drager	Schuin dak
Bindmiddel van materiaal	Cement
Gebondenheid op basis van bindmiddel	Hecht
Hoeveelheid (oppervlakte - aantal)	• 15,00 m ² - 1 stuk
Totale oppervlakte	15,00 m ²
Identificatiemethode	Een monstername door de asbestdeskundige met laboanalyse door een asbestlabo.
Destructieve handeling voor identificatie	Nee
Opmerking	Het betreft een (ruwe) schatting van de hoeveelheid, de opgegeven hoeveelheid kan niet gebruikt worden voor meetstaat.

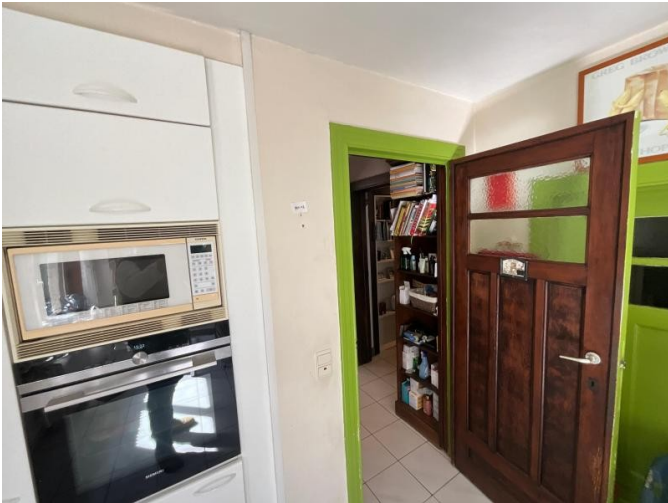
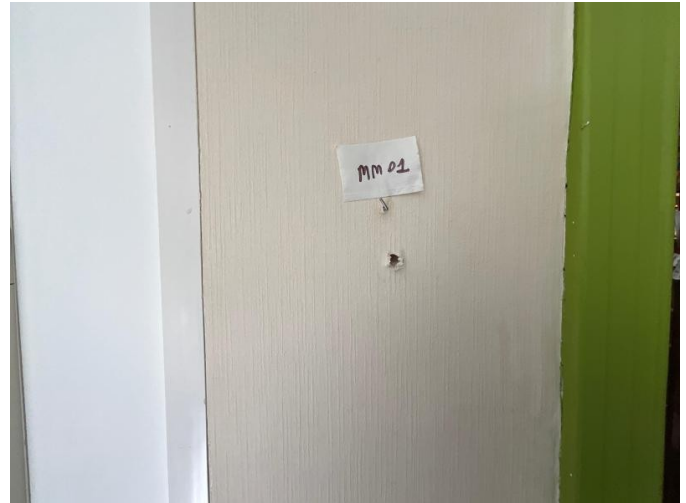
Fiche 10: Pleisterwerk muren

Geen asbest

#	Type	Referentie	Resultaat
10.1	Mengmonster	MM01	Geen asbest

Beschrijving	Pleisterwerk muren
Omgeving	Binnen
Primaire drager	Binnenwand
Bindmiddel van materiaal	Gips - kalk
Gebondenheid op basis van bindmiddel	Niet-hechtgebonden
Hoeveelheid (oppervlakte - dikte - aantal)	• 264,00 m ² - 1,00 cm - 1 stuk
Totaal volume	2,64 m ³
Identificatiemethode	Een monstername door de asbestdeskundige met laboanalyse door een asbestlabo.
Destructieve handeling voor identificatie	Nee
Opmerking	Het betreft een (ruwe) schatting van de hoeveelheid, de opgegeven hoeveelheid kan niet gebruikt worden voor meetstaat.

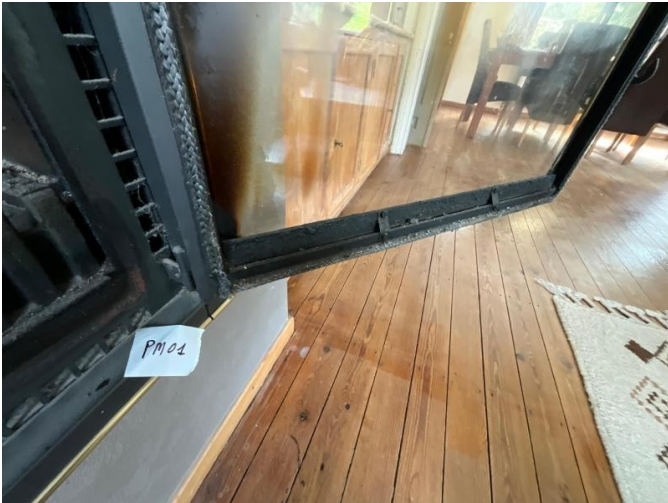
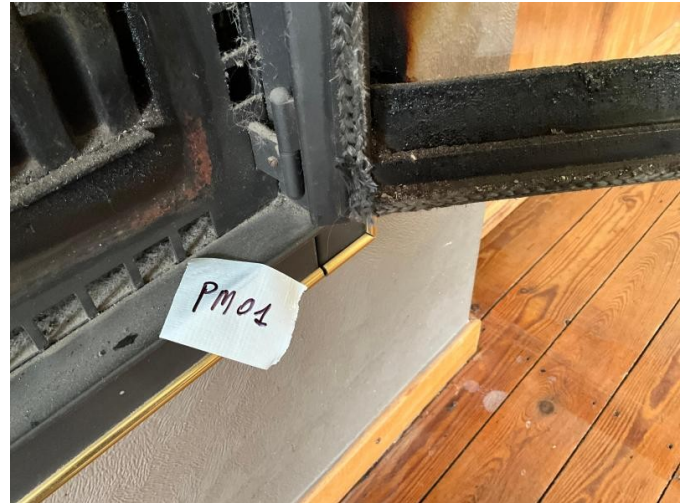
Fiche 11: Koord kachel

Geen asbest

#	Type	Referentie	Resultaat
11.1	Puntmonster	PM01	Geen asbest

Beschrijving	Koord kachel
Omgeving	Grenst aan binnen- en buitenlucht
Primaire drager	HVAC infrastructuur en uitrusting
Bindmiddel van materiaal	Weinig of geen bindmiddel (textiel, bevloeking, ...)
Gebondenheid op basis van bindmiddel	Niet-hechtgebonden
Hoeveelheid (lengte - omtrek - aantal)	<ul style="list-style-type: none">• 1,50 m - 1,00 cm - 1 stuk
Totale oppervlakte	0,015 m ²
Identificatiemethode	Een monstername door de asbestdeskundige met laboanalyse door een asbestlabo.
Destructieve handeling voor identificatie	Nee
Opmerking	Het betreft een (ruwe) schatting van de hoeveelheid, de opgegeven hoeveelheid kan niet gebruikt worden voor meetstaat.

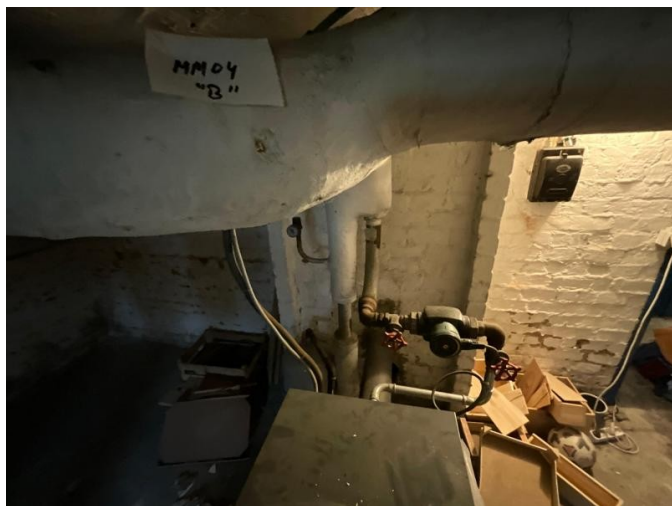
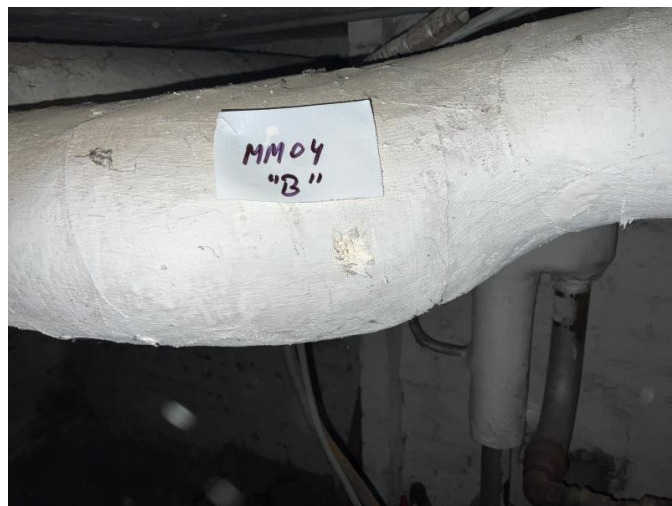
Geen asbest

#	Type	Referentie	Resultaat
12.1	Mengmonster	MM04	Geen asbest

Beschrijving	Leidingisolatie in gips bochten
Omgeving	Binnen
Primaire drager	HVAC infrastructuur en uitrusting
Bindmiddel van materiaal	Gips - kalk
Gebondenheid op basis van bindmiddel	Niet-hechtgebonden
Hoeveelheid (lengte - omtrek - dikte - aantal)	<ul style="list-style-type: none">• 1,00 m - 20,00 cm - 2,00 cm - 1 stuk
Totaal volume	0,004 m ³
Identificatiemethode	Een monstername door de asbestdeskundige met laboanalyse door een asbestlabo.
Destructieve handeling voor identificatie	Nee
Opmerking	De hoeveelheid is een zo nauwkeurig mogelijke opmeting, waar evenwel kleine afwijkingen op mogelijk zijn. Conform het inspectieprotocol worden rechte stukken en bochten apart bemonsterd.

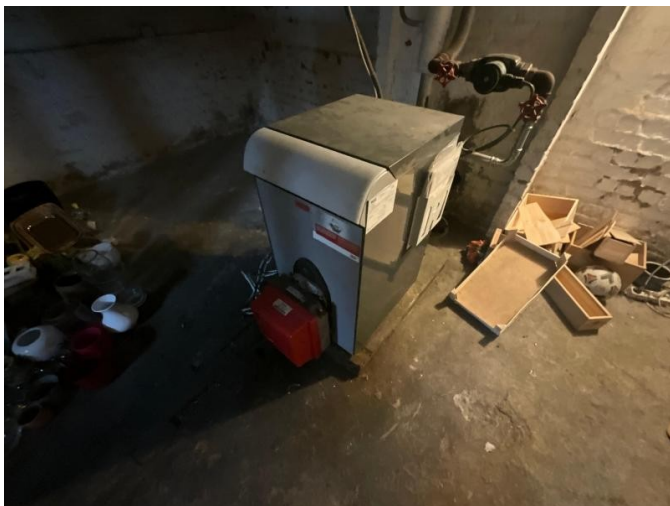
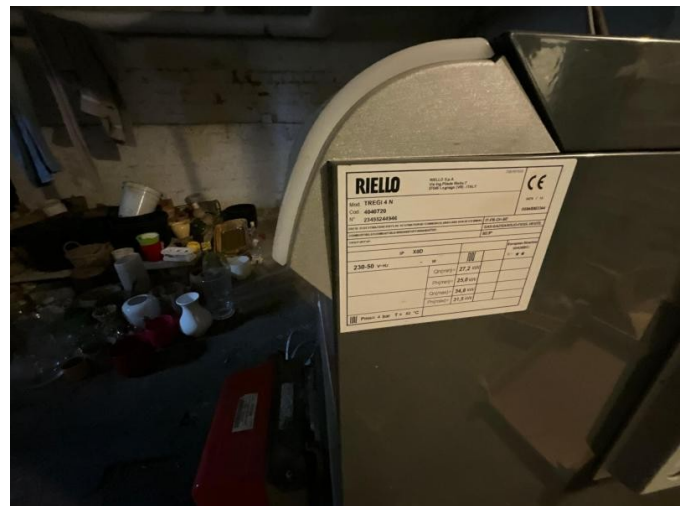
Beschrijving	Notitie	Terug te vinden op plannen
Fiche 13: Materialen aan de stookketel (dichtingen, isolerend materiaal)	De stookketel Riello Tregi 4 N is van anno 2015 is niet-asbestverdacht.	-
Fiche 14: Dakbedekking woning	De aanwezige dakbedekking is uit standaard natuurrode keramische dakpannen, niet asbest verdacht.	-
