Asbestinventarisatetest

Burgemeesterstraat 24, 9830 Sint-Martens-Latem

Attestnummer : 20250707-000127.000

Uitgegeven op : 07.07.2025

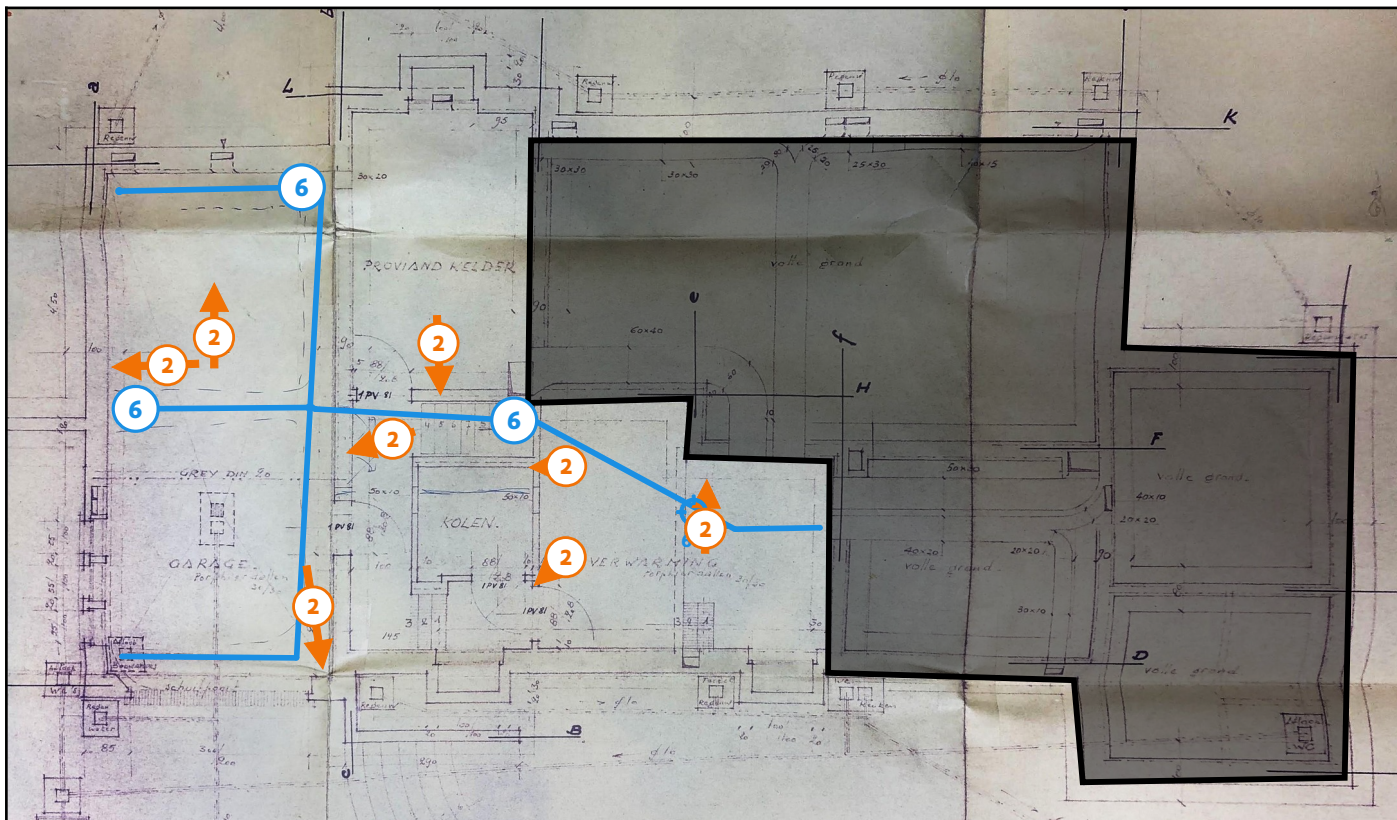
Plan 1.1: Kelder + garage

Beschrijving	Type	Actie
2. Bakelieten toepassingen	Asbestmateriaal	Verwijderen
6. Bekleding luchtkanalen	Geen asbest	-
6.1 Code: 24.05	Puntmonster	-

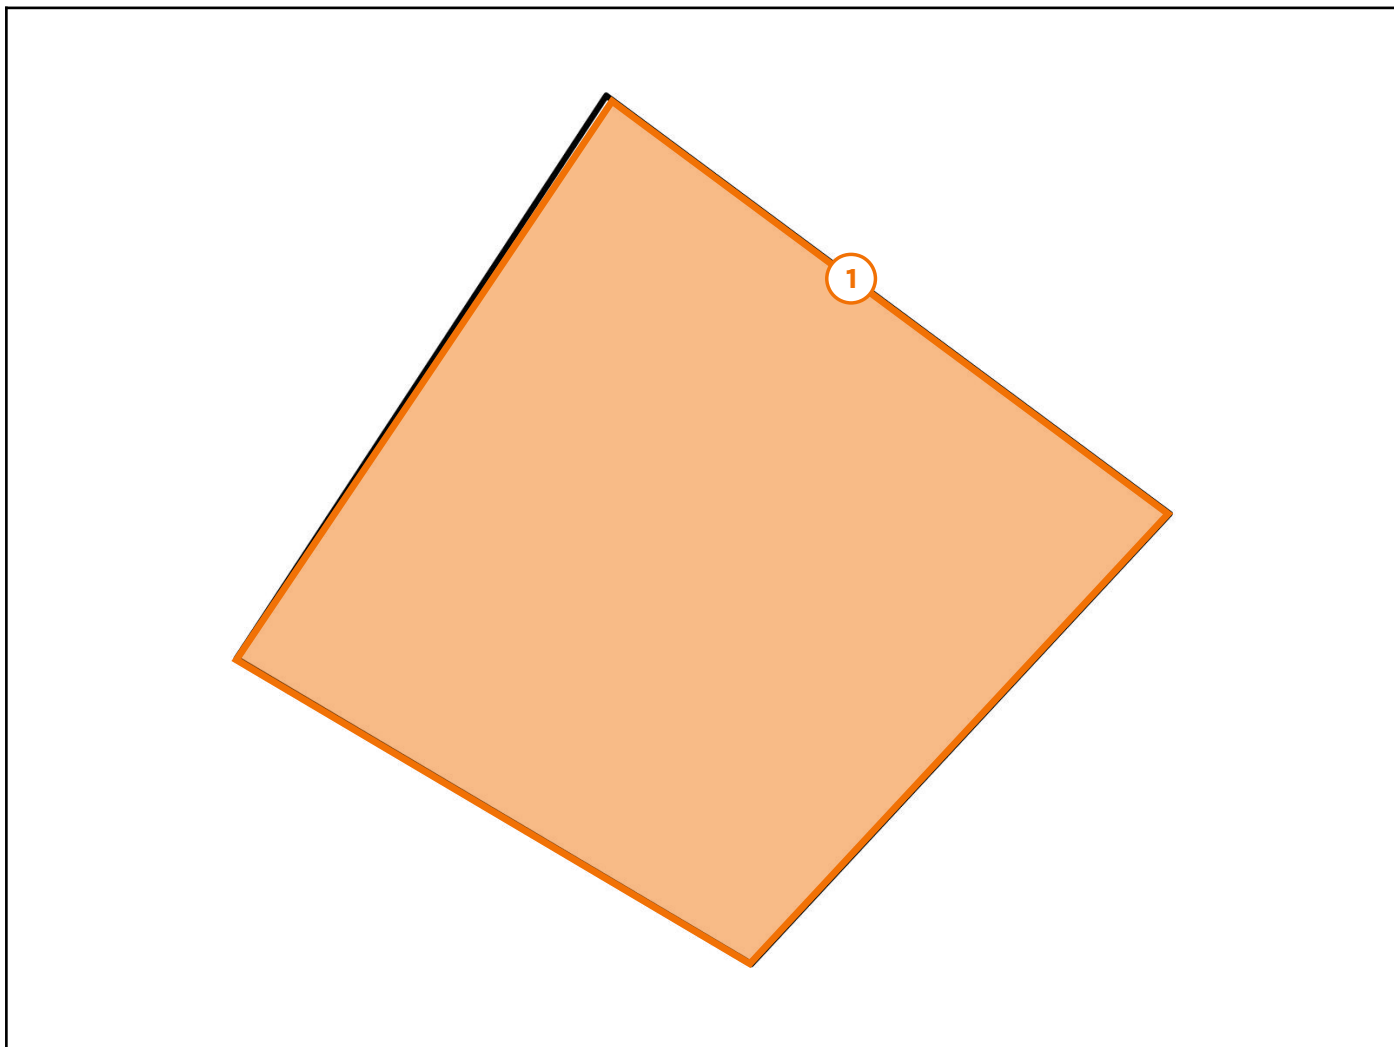
Plan 3.1: Tuinhuis plan

Beschrijving	Type	Actie
1. Leien dakbedekking	Asbestmateriaal	Verwijderen

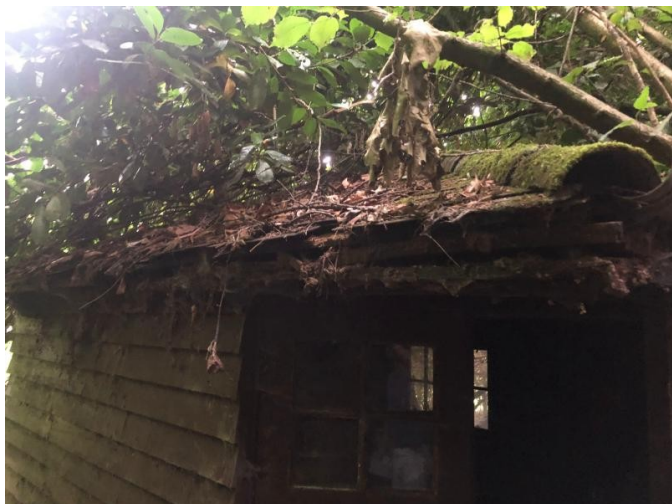
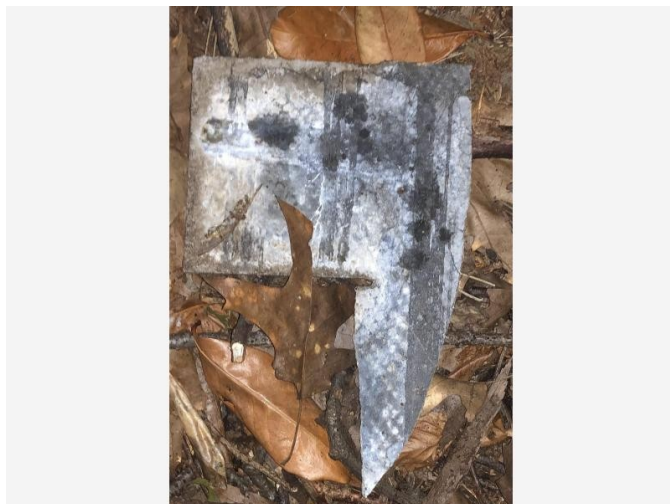
Het asbestmateriaal valt onder de mijlpaal van 2034.

Eindbeoordeling materiaalrisico	Verhoogd materiaalrisico en/of verhoogde kans op vezelvrijgave
---------------------------------	--

Gebondenheid	Categorie 1: hechtgebonden in oorsprong
Asbestsoort (vezeltype)	Crocidoliet aanwezig
Asbestconcentratie	Laag (< 50%)
Afschermingsgraad van het gehele materiaal	Geheel of deels vrij aan de buitenlucht
Toestand van het materiaal	Matig beschadigd, matig verweerd

Beschrijving	Leien dakbedekking
Omgeving	Buiten
Primaire drager	Schuin dak
Asbestmateriaal	Dak- en gevelbekleding - Lei, shingle
Bindmiddel van asbestmateriaal	Cement
Gebondenheid op basis van bindmiddel	Hecht
Hoeveelheid (oppervlakte - aantal)	<ul style="list-style-type: none">• 20,00 m² - 1 stuk
Totale oppervlakte	20,00 m ²
Eenvoudig bereikbaar	Ja
Bevestigingswijze	<ul style="list-style-type: none">• Genageld, geniet
Identificatiemethode	Vaststelling zonder monstername
Destructieve handeling voor identificatie	Nee
Opmerking	De leien van het tuinhuis zijn asbestverdacht. Een onderdak was niet inspecteerbaar aangezien het tuinhuis langs binnen afgewerkt is met plaatmateriaal (niet asbestverdacht). Het al dan niet bevatten van een onderdak dient onderzocht te worden bij een eerstvolgende (dak)renovatie van het tuinhuis. Deze hoeveelheden dienen ter ondersteuning van een asbestinventarisatie en mogen niet voor andere doeleinden gebruikt worden, zoals het opstellen van meetstaten.

- Zorg voor een veilig beheer. Vermijd het beschadigen van het asbestmateriaal. Controleer de toestand jaarlijks op wijzigingen.
- Voer bijkomende staalname(s) uit.

- Eenvoudige handelingen: mag via doe-het-zelf of door werknemer(s) met opleidingsattest eenvoudige handelingen
Het betreft een hechtgebonden materiaal en is eenvoudig bereikbaar. Respecteer alle veiligheidsmaatregelen en draag de correcte beschermingsmiddelen bij het verwijderen.

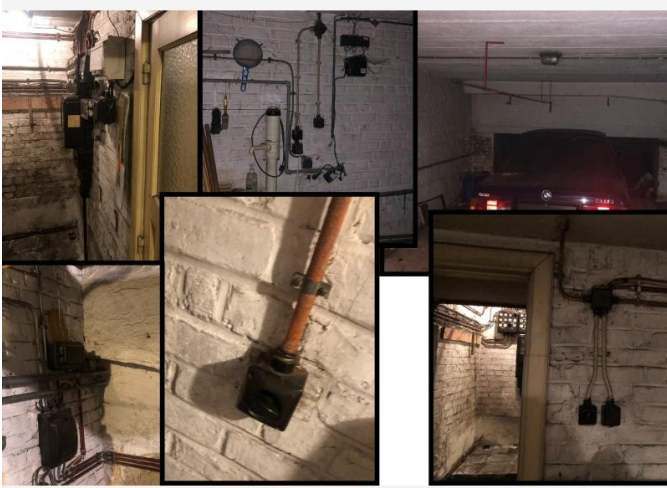
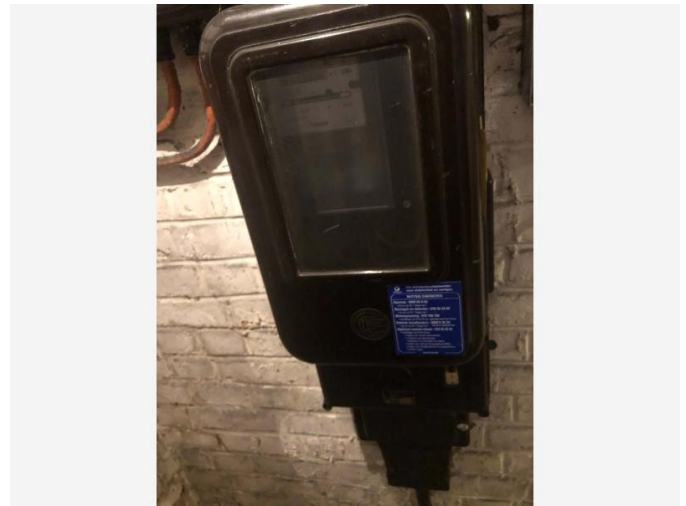
Het asbestmateriaal valt onder de mijlpaal van 2040.

Eindbeoordeling materiaalrisico	Verhoogd materiaalrisico en/of verhoogde kans op vezelvrijgave
---------------------------------	--

Gebondenheid	Categorie 1: hechtgebonden in oorsprong
Asbestsoort (vezeltype)	Crocidoliet aanwezig
Asbestconcentratie	Laag (< 50%)
Afschermingsgraad van het gehele materiaal	Geheel of deels (ook) vrij aan de binnenlucht
Toestand van het materiaal	Licht beschadigd, licht verweerd. Intact calciumsilicaatmateriaal of categorie III 'gebondenheid'

Beschrijving	Bakelieten toepassingen
Omgeving	Binnen
Primaire drager	Communicatie en elektrische infrastructuur en uitrusting
Asbestmateriaal	Plaat, paneel, tablet - Type Bakeliet
Bindmiddel van asbestmateriaal	Kunststof of -hars
Gebondenheid op basis van bindmiddel	Hecht
Hoeveelheid (oppervlakte - dikte - aantal)	• 1,00 m ² - 1,00 cm - 1 stuk
Totaal volume	0,01 m ³
Eenvoudig bereikbaar	Ja
Bevestigingswijze	<ul style="list-style-type: none"> • Geschroefd • Genageld, geniet
Identificatiemethode	Vaststelling zonder monsternamen
Destructieve handeling voor identificatie	Nee
Opmerking	<p>Het betreft bakelieten schakelaar, armaturen en zekeringskasten. Ter info: Bakeliet is asbestverdacht maar daarom nog niet zeker dat het asbest bevat. Er is geen staal genomen vanwege het destructief karakter. Dit is verder te onderzoeken bij sloop of een volgende grondige (elektrische) renovatie.</p> <p>Deze hoeveelheden dienen ter ondersteuning van een asbestinventarisatie en mogen niet voor andere doeleinden gebruikt worden, zoals het opstellen van meetstaten</p>

- Zorg voor een veilig beheer. Vermijd het beschadigen van het asbestmateriaal. Controleer de toestand jaarlijks op wijzigingen.

- Eenvoudige handelingen: mag via doe-het-zelf of door werknemer(s) met opleidingsattest eenvoudige handelingen
Het betreft een kleine hoeveelheid en is eenvoudig bereikbaar. Respecteer alle veiligheidsmaatregelen en draag de correcte beschermingsmiddelen bij het verwijderen.

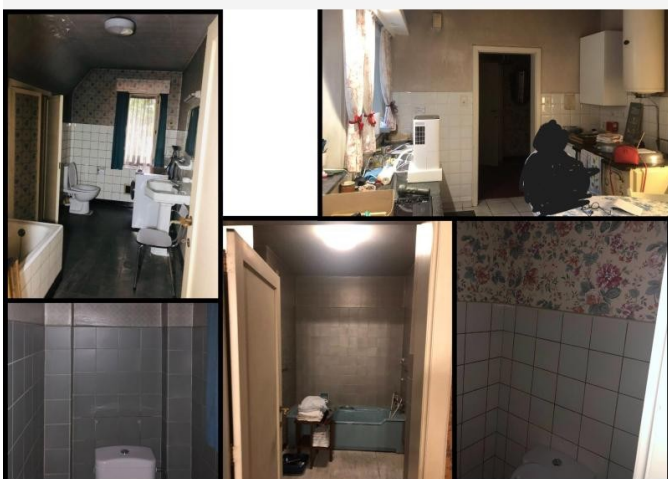
Vrije foto

Mogelijks bevindt er zich asbesthoudende tegellijm achter deze muurtegels en/of plinten. Dit was niet waarneembaar, er waren geen beschadigingen of openingen. Het gaat hier over de badkamers, wc, keuken. Bij het verwijderen is extra staalname aangeraden.

Identificatiemethode	Redelijk vermoeden
Primaire drager	Binnenwand
(Asbest)materiaal	In-situ afwerkingslagen - Lijm laag
Bindmiddel	Lijm
Gebondenheid bindmiddel	Hecht

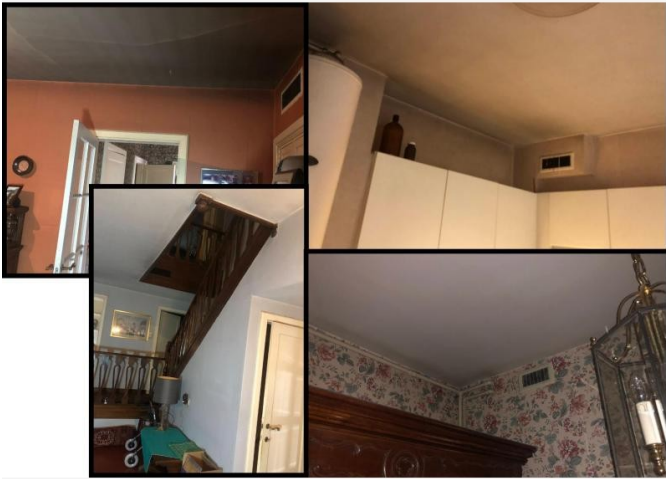
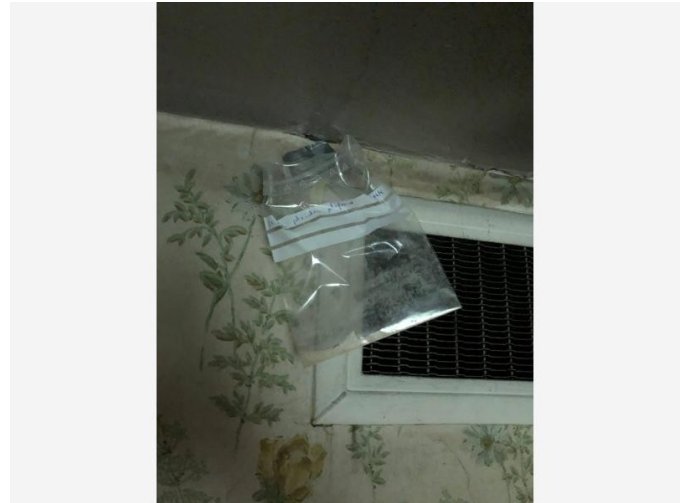
Fiche 4: Pleisterwerk plafond

Geen asbest

#	Type	Referentie	Resultaat
4.1	Mengmonster	24.02	Geen asbest

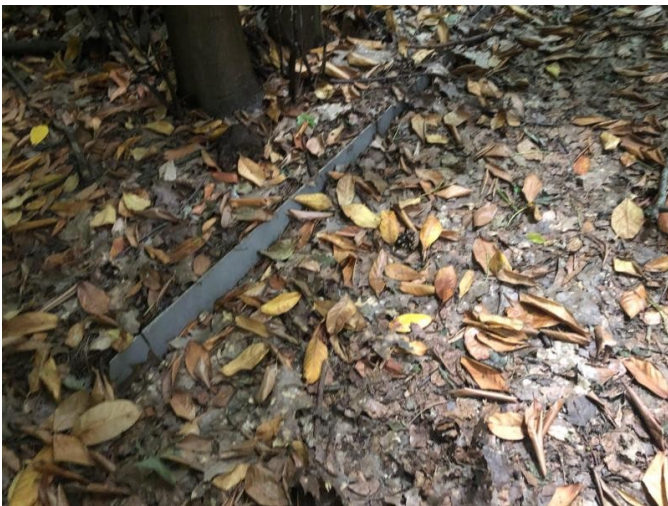
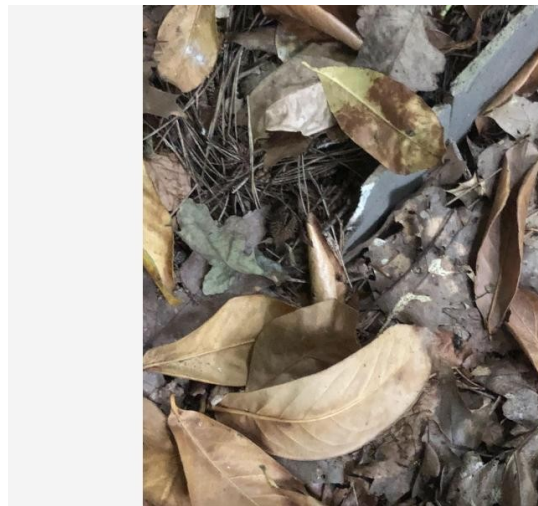
Fiche 5: Vezelcement beboording

Geen asbest

#	Type	Referentie	Resultaat
5.1	Puntmonster	24.04	Geen asbest

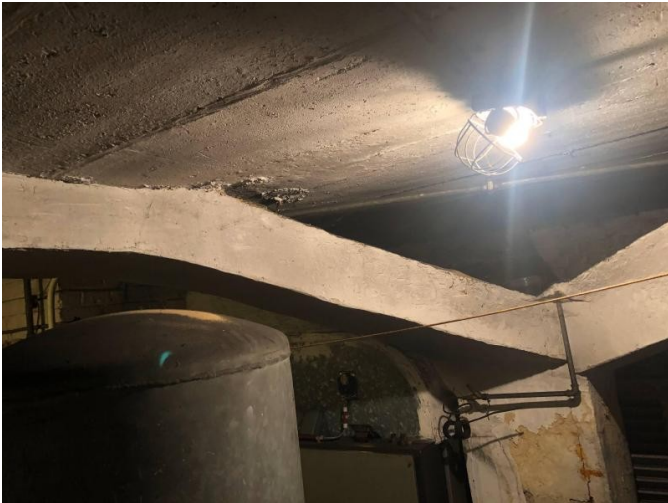
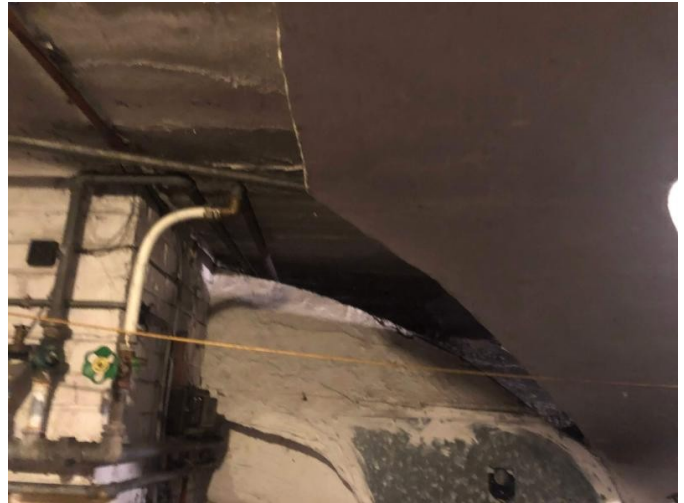
Fiche 6: Bekleding luchthkanalen

Geen asbest

#	Type	Referentie	Resultaat
6.1	Puntmonster	24.05	Geen asbest

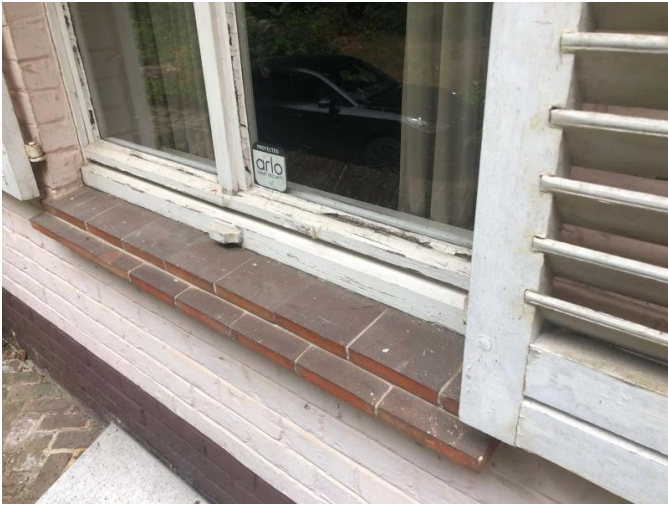
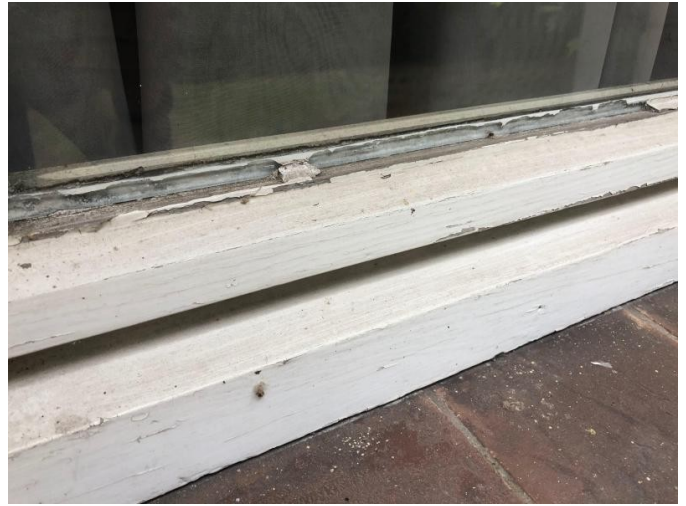
Fiche 7: Mastiek vensters kader/glas

Geen asbest

#	Type	Referentie	Resultaat
7.1	Puntmonster	24.03	Geen asbest

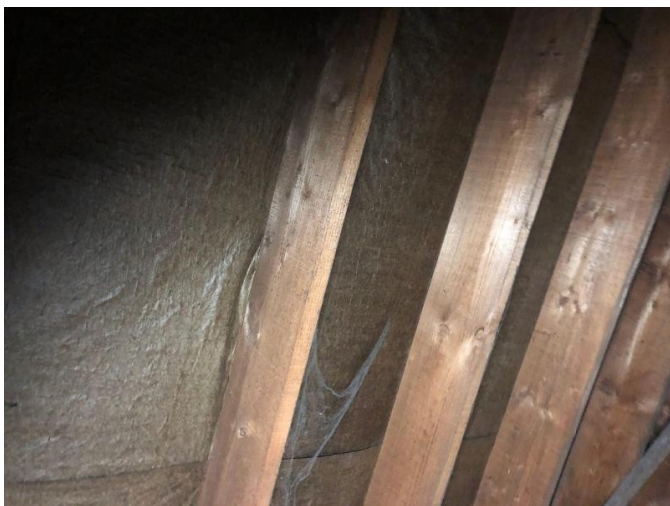
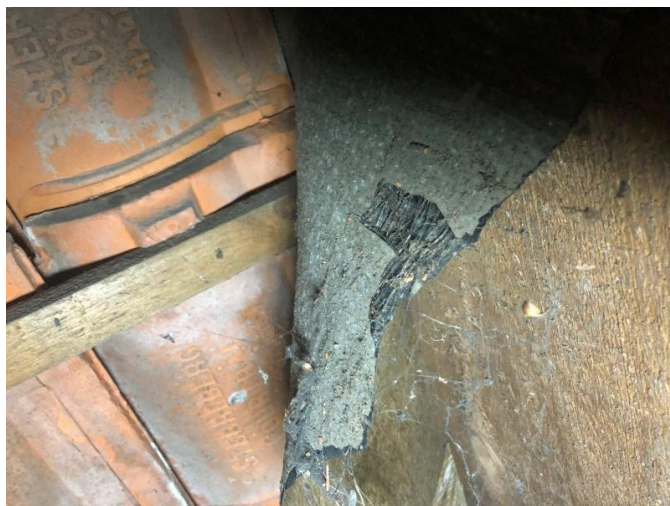
Fiche 8: Onderdak

Geen asbest

#	Type	Referentie	Resultaat
8.1	Puntmonster	27.07	Geen asbest

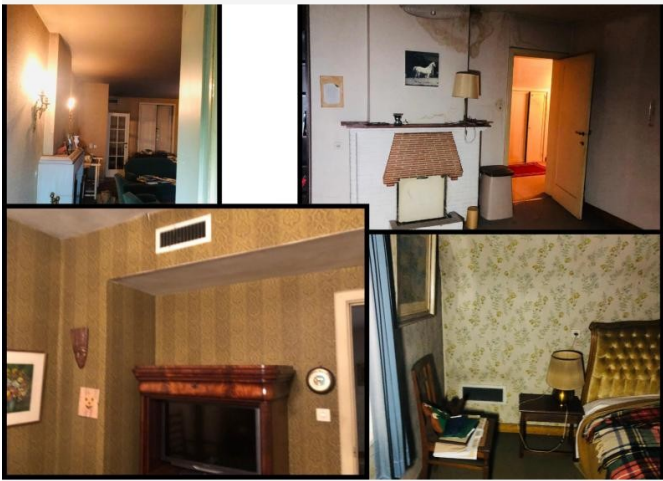
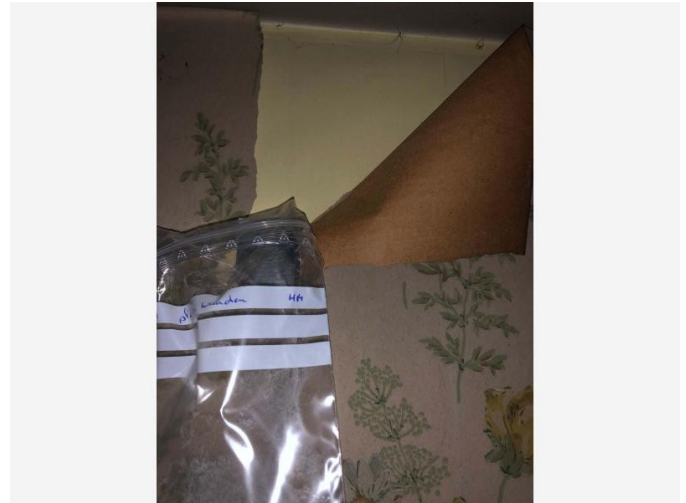
Fiche 9: Pleister wanden

Geen asbest

#	Type	Referentie	Resultaat
9.1	Mengmonster	24.01	Geen asbest

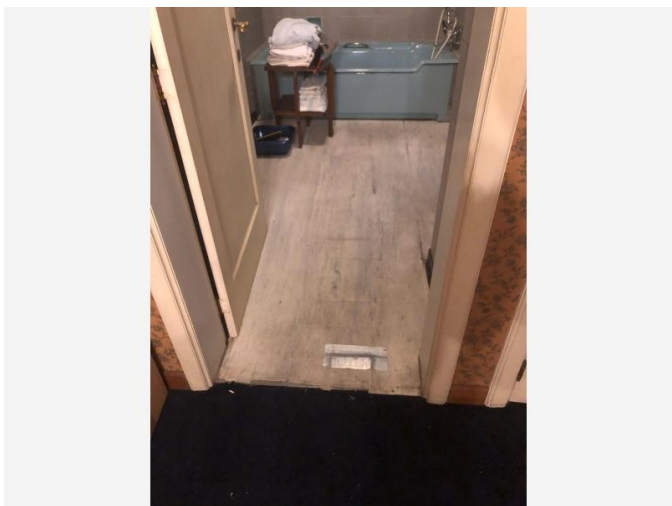
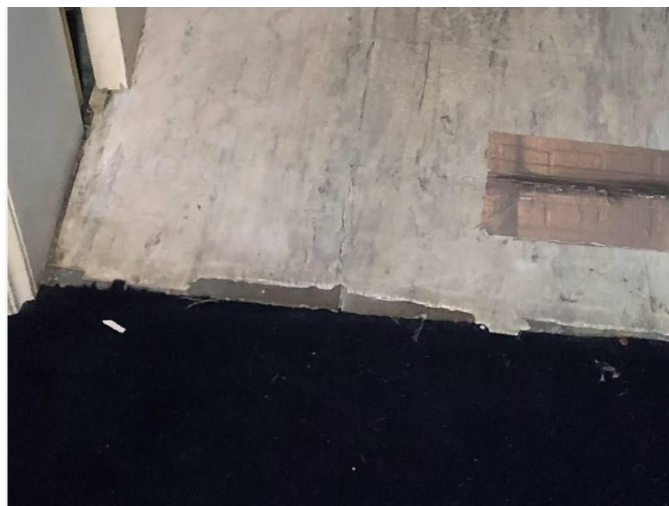
Geen asbest

#	Type	Referentie	Resultaat
10.1	Puntmonster	24.06	Geen asbest

Beschrijving	Vloerzeil badkamer gelijkvloers
Omgeving	Binnen
Primaire drager	Vloer
Bindmiddel van materiaal	Kunststof of -hars
Gebondenheid op basis van bindmiddel	Hecht
Hoeveelheid (oppervlakte - aantal)	<ul style="list-style-type: none">• 12,00 m² - 1 stuk
Totale oppervlakte	12,00 m ²
Identificatiemethode	Vaststelling met monstername
Destructieve handeling voor identificatie	Nee
Opmerking	Deze hoeveelheden dienen ter ondersteuning van een asbestinventarisatie en mogen niet voor andere doeleinden gebruikt worden, zoals het opstellen van meetstaten.
