# Asbestinventarisatetest

Serafien De Rijckedreef 1, 9830 Sint-Martens-Latem

Attestnummer : 20260325-000146.000

Uitgegeven op : 25.03.2026

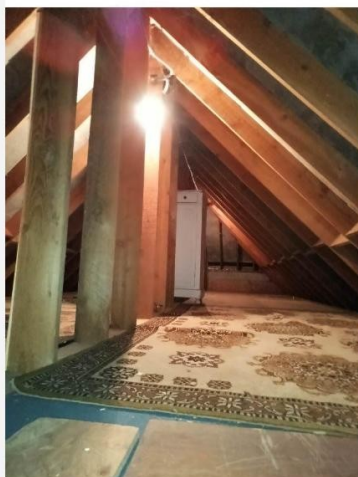
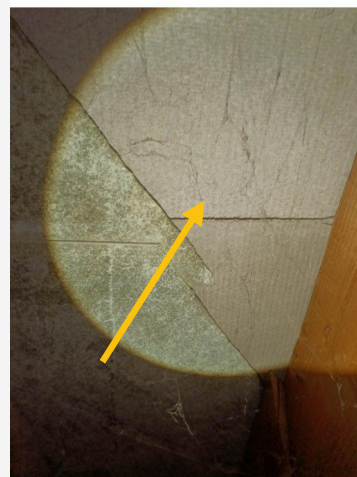
Overzichtsfoto

Detailfoto

Het asbestmateriaal valt onder de mijlpaal van 2040.

Eindbeoordeling materiaalrisico	Laag materiaalrisico en/of verlaagde kans op vezelvrijgave
---------------------------------	--

Gebondenheid	Categorie 1: hechtgebonden in oorsprong
Asbestsoort (vezeltype)	Alleen chrysotiel aanwezig
Asbestconcentratie	Laag (< 50%)
Afschermingsgraad van het gehele materiaal	Geheel of deels vrij aan de binnenlucht, maar geen contact met binnenluchtstromen
Toestand van het materiaal	Licht beschadigd, licht verweerd. Intacte calciumsilicaatplaat of materiaal met categorie 3-gebondenheid

#	Type	Referentie	Resultaat
1.1	Puntmonster	2600496-4	Chrysotiel

Beschrijving	Onderdakplaat (bovenlaag)
Omgeving	Binnen
Primaire drager	Schuin dak
Asbestmateriaal	Plaat, paneel, tablet - Type Menuiserie
Bindmiddel van asbestmateriaal	Cement
Gebondenheid op basis van bindmiddel	Hecht
Hoeveelheid (oppervlakte - dikte - aantal)	<ul style="list-style-type: none"><li>• 190,00 m<sup>2</sup> - 0,30 cm - 1 stuk</li></ul>
Totaal volume	0,57 m <sup>3</sup>
Eenvoudig bereikbaar	Ja
Bevestigingswijze	<ul style="list-style-type: none"><li>• Geklemd</li><li>• Genageld, geniet</li></ul>
Identificatiemethode	Een monstername door de asbestdeskundige met laboanalyse door een asbestlabo.
Destructieve handeling voor identificatie	Nee

- Zorg voor een veilig beheer. Vermijd het beschadigen van het asbestmateriaal. Controleer de toestand jaarlijks op wijzigingen.

- Eenvoudige handelingen: enkel door erkend asbestverwijderaar  
Zorg er voor dat:
  - u zich vooraf goed informeert op [www.asbestinfo.be](http://www.asbestinfo.be) > Asbest verwijderen;
  - u zich beschermt met een FFP3-mondmasker, wegwerpoverall en -handschoenen en afspoelbaar schoeisel;
  - er geen minderjarigen of derden aanwezig zijn;
  - u beschikt over PE-folie en zakken om loskomende deeltjes en afval op te vangen en te verpakken;
  - u beschikt over een vernevelaar (water) of fixeermiddel om het asbestmateriaal eerst te fixeren;
  - u weet hoe u het asbestmateriaal veilig kan demonteren zonder stof of breuken;

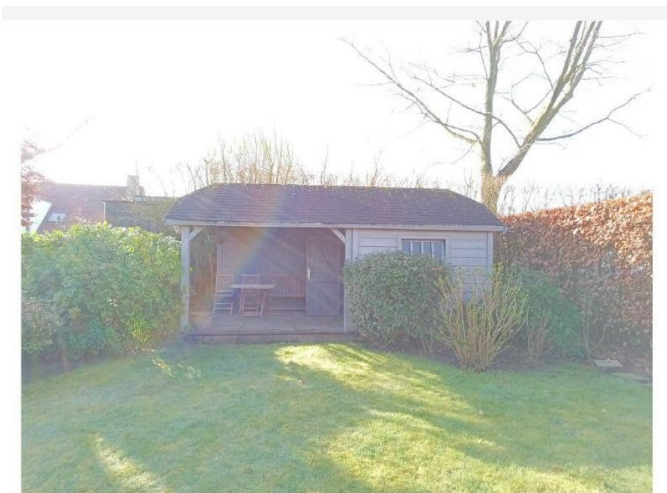
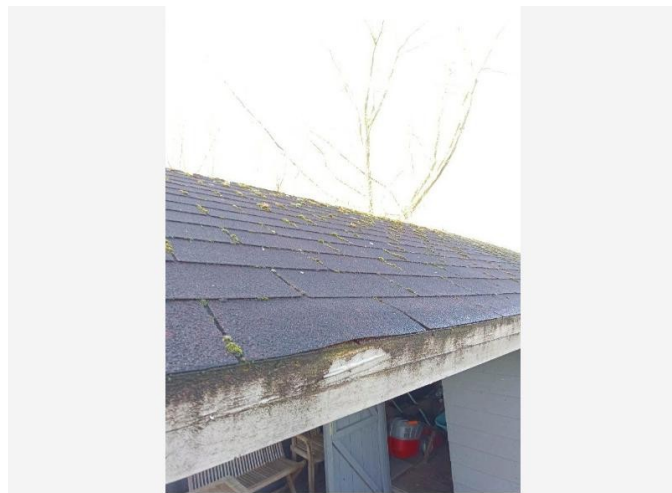
Overzichtsfoto

Detailfoto

Het asbestmateriaal valt onder de mijlpaal van 2040.

Eindbeoordeling materiaalrisico	Zeer laag materiaalrisico en/of zeer lage kans op vezelvrijgave
---------------------------------	---

Gebondenheid	Categorie 1: hechtgebonden in oorsprong
Asbestsoort (vezeltype)	Alleen chrysotiel aanwezig
Asbestconcentratie	Laag (< 50%)
Afschermingsgraad van het gehele materiaal	Geheel of deels vrij aan de buitenlucht, maar geen contact met binnenlucht
Toestand van het materiaal	Onbeschadigd, niet verweerd

Beschrijving	Dak tuinhuis
Omgeving	Buiten
Primaire drager	Schuin dak
Asbestmateriaal	Dak- en gevelbekleding - Lei, shingle
Bindmiddel van asbestmateriaal	Bitumen (roofing, teer, asfalt)
Gebondenheid op basis van bindmiddel	Hecht
Hoeveelheid (oppervlakte - aantal)	<ul style="list-style-type: none"><li>• 20,00 m<sup>2</sup> - 1 stuk</li></ul>
Totale oppervlakte	20,00 m <sup>2</sup>
Eenvoudig bereikbaar	Ja
Bevestigingswijze	<ul style="list-style-type: none"><li>• Verlijmd, ingegoten, versmeerd</li></ul>
Identificatiemethode	<p>De asbestdeskundige beoordeelt het materiaal als asbestverdacht en dus asbesthoudend, en dit zonder monsternamen.</p> <p>Motivatie: De opdrachtgever weigert om het materiaal te laten bemonsteren.</p>
Destructieve handeling voor identificatie	Nee

- Zorg voor een veilig beheer. Vermijd het beschadigen van het asbestmateriaal. Controleer de toestand jaarlijks op wijzigingen.
- Voer bijkomende staalname(s) uit.

- Eenvoudige handelingen: mag via doe-het-zelf of door werknemer(s) met opleidingsattest eenvoudige handelingen  
Zorg er voor dat:
  - u zich vooraf goed informeert op [www.asbestinfo.be](http://www.asbestinfo.be) > Asbest verwijderen;
  - u zich beschermt met een FFP3-mondmasker, wegwercoverall en -handschoenen en afspoelbaar schoeisel;
  - er geen minderjarigen of derden aanwezig zijn;
  - u beschikt over PE-folie en zakken om loskomende deeltjes en afval op te vangen en te verpakken;

- u beschikt over een vernevelaar (water) of fixeermiddel om het asbestmateriaal eerst te fixeren;
  - u weet hoe u het asbestmateriaal veilig kan demonteren zonder stof of breuken;
  - u beschikt over natte doeken om eventuele resten en stof weg te nemen.
- Zie ook <https://ovam.vlaanderen.be/voorzorgsmaatregelen-bij-asbestverwijdering>

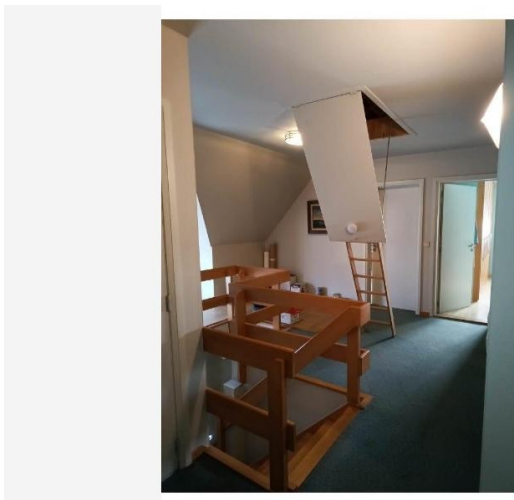
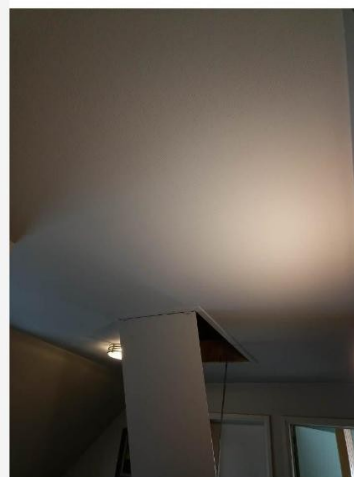
Situeringfoto

Detailfoto

De plafonds zijn gemaakt van niet-asbestverdachte materialen (bijvoorbeeld laminaat, gyproc, ...), deze toepassingen zijn niet asbestverdacht. We hebben echter niet kunnen vaststellen of er mogelijk asbestverdachte of asbesthoudende materialen achter deze toepassingen aanwezig zijn. Bij renovatie of sloop is het aangeraden om een destructief onderzoek te laten uitvoeren van deze toepassingen.

Basis voor advies	De asbestdeskundige beoordeelt het materiaal als niet-asbestverdacht.
-------------------	---

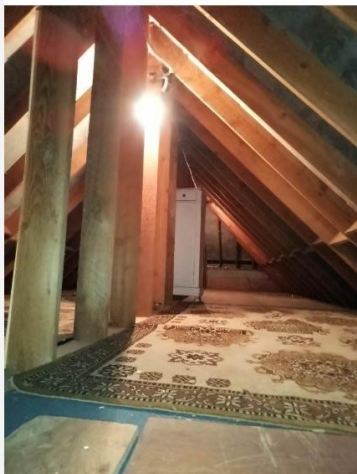
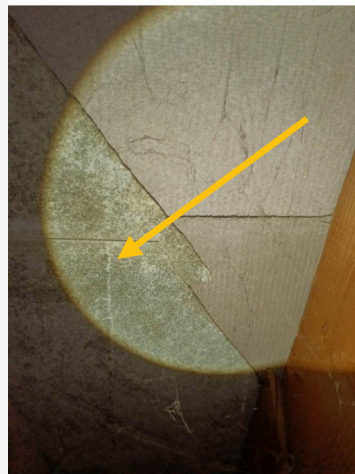
## Fiche 4: Onderdakplaat (onderlaag)

Geen asbest

#	Type	Referentie	Resultaat
4.1	Puntmonster	2600496-3	Geen asbest

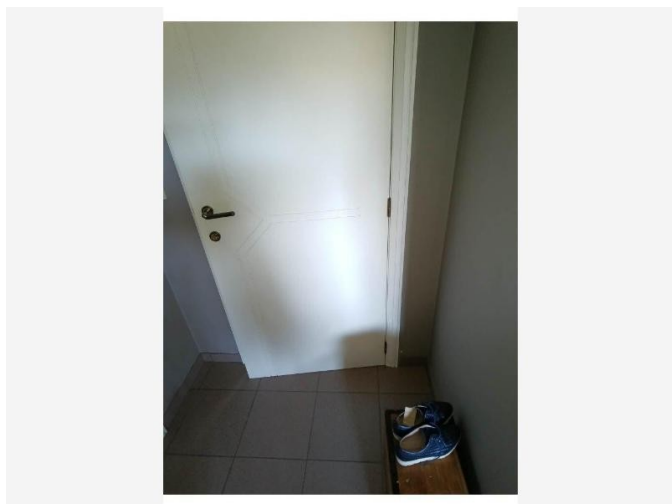
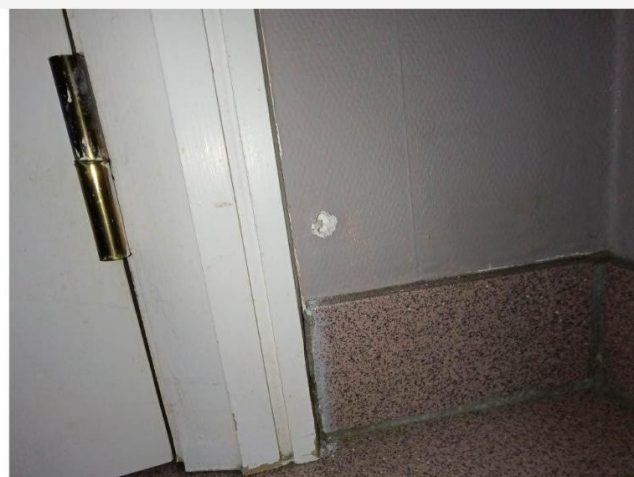
## Fiche 5: Pleisterwerk muren

Geen asbest

#	Type	Referentie	Resultaat
5.1	Mengmonster	2600496-1	Geen asbest

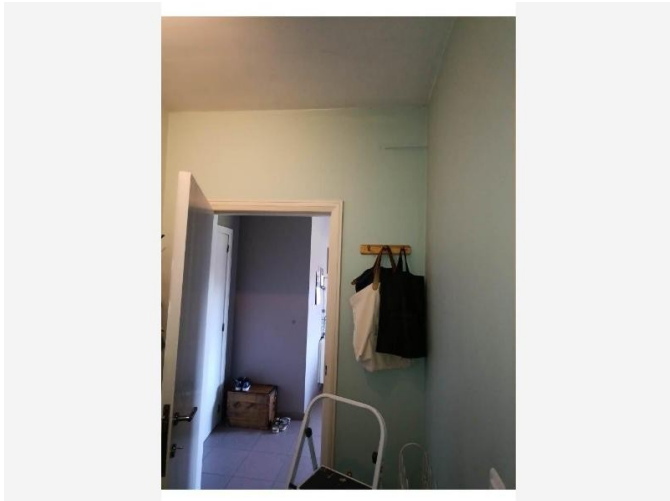
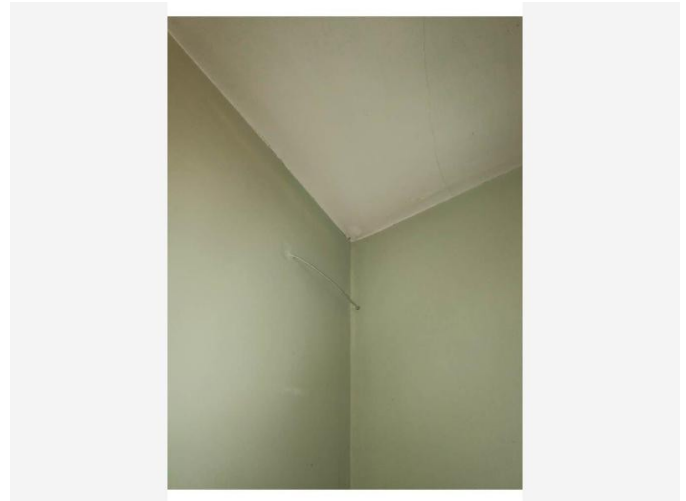
## Fiche 6: Pleisterwerk plafonds

Geen asbest

#	Type	Referentie	Resultaat
6.1	Mengmonster	2600496-2	Geen asbest

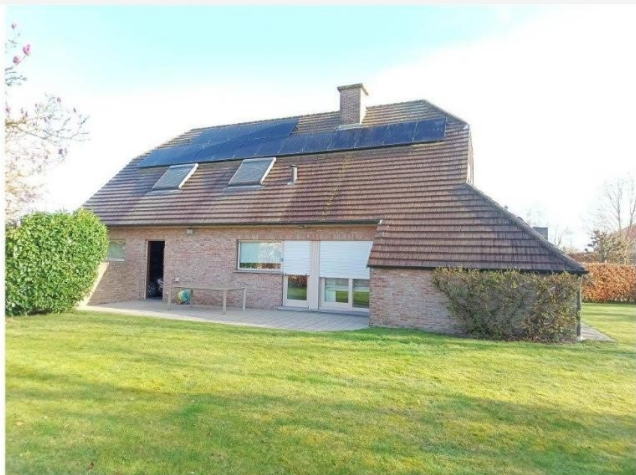
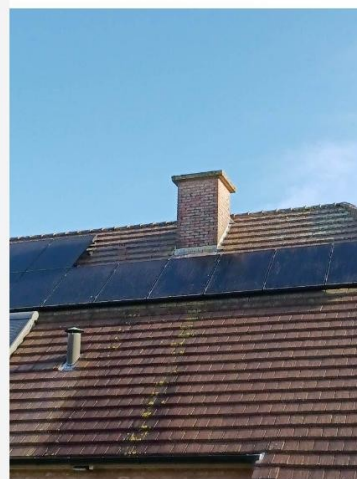
## Fiche 8: Rookgaskanaal

De asbestdeskundige controleert tijdens het onderzoek altijd bepaalde ruimtes en materialen die vaak asbest bevatten. Volgende onderdelen kon de asbestdeskundige echter niet onderzoeken. Het is dus mogelijk dat hier asbesthoudende materialen aanwezig zijn.
