Asbestinventarisatetest

Sparrenstraat 3, 9840 Nazareth-De Pinte

Attestnummer : 20260420-000500.000

Uitgegeven op : 20.04.2026

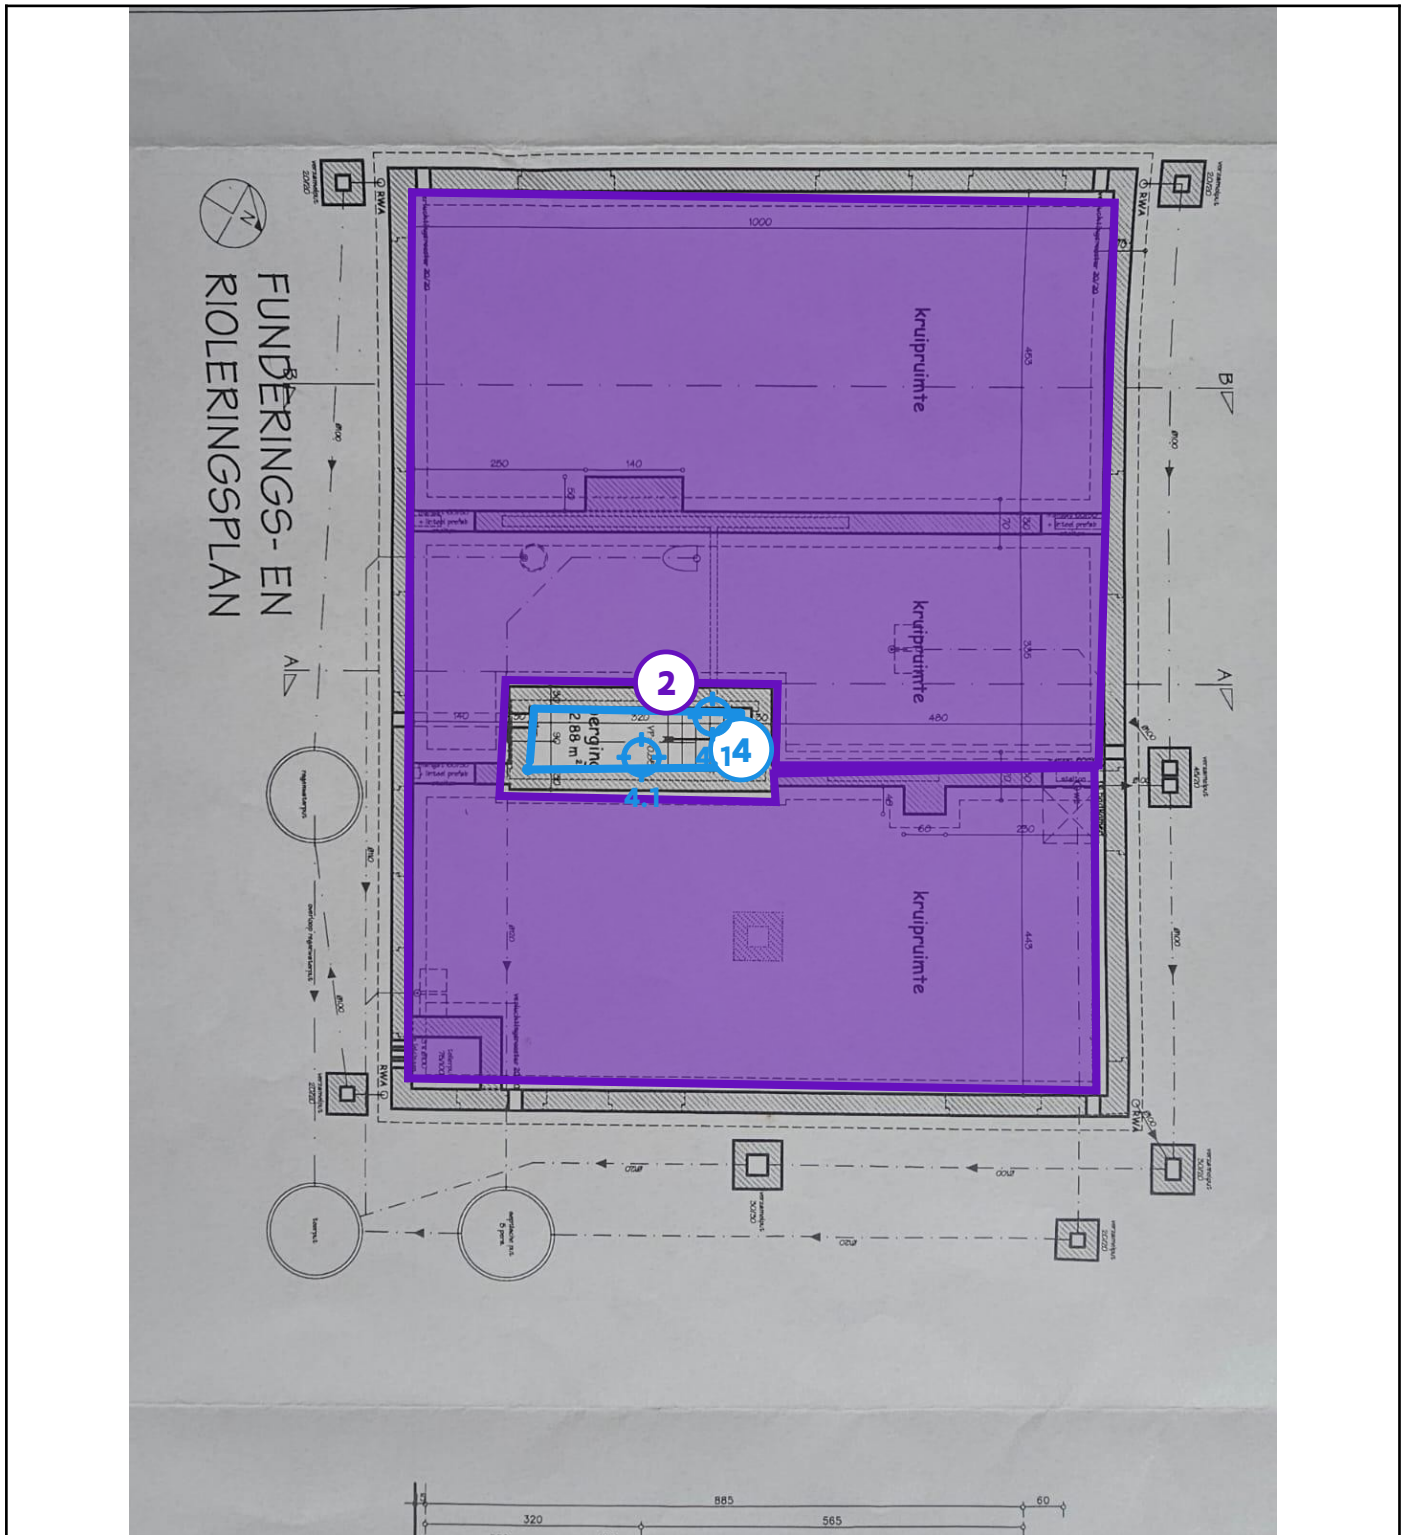
Plan 1.1: Kelder

Beschrijving	Type	Actie
2. Kruipkelder	Beperking	-

4. Cementering kelder	Geen asbest	-
4.1 Code: MM04	Mengmonster	-

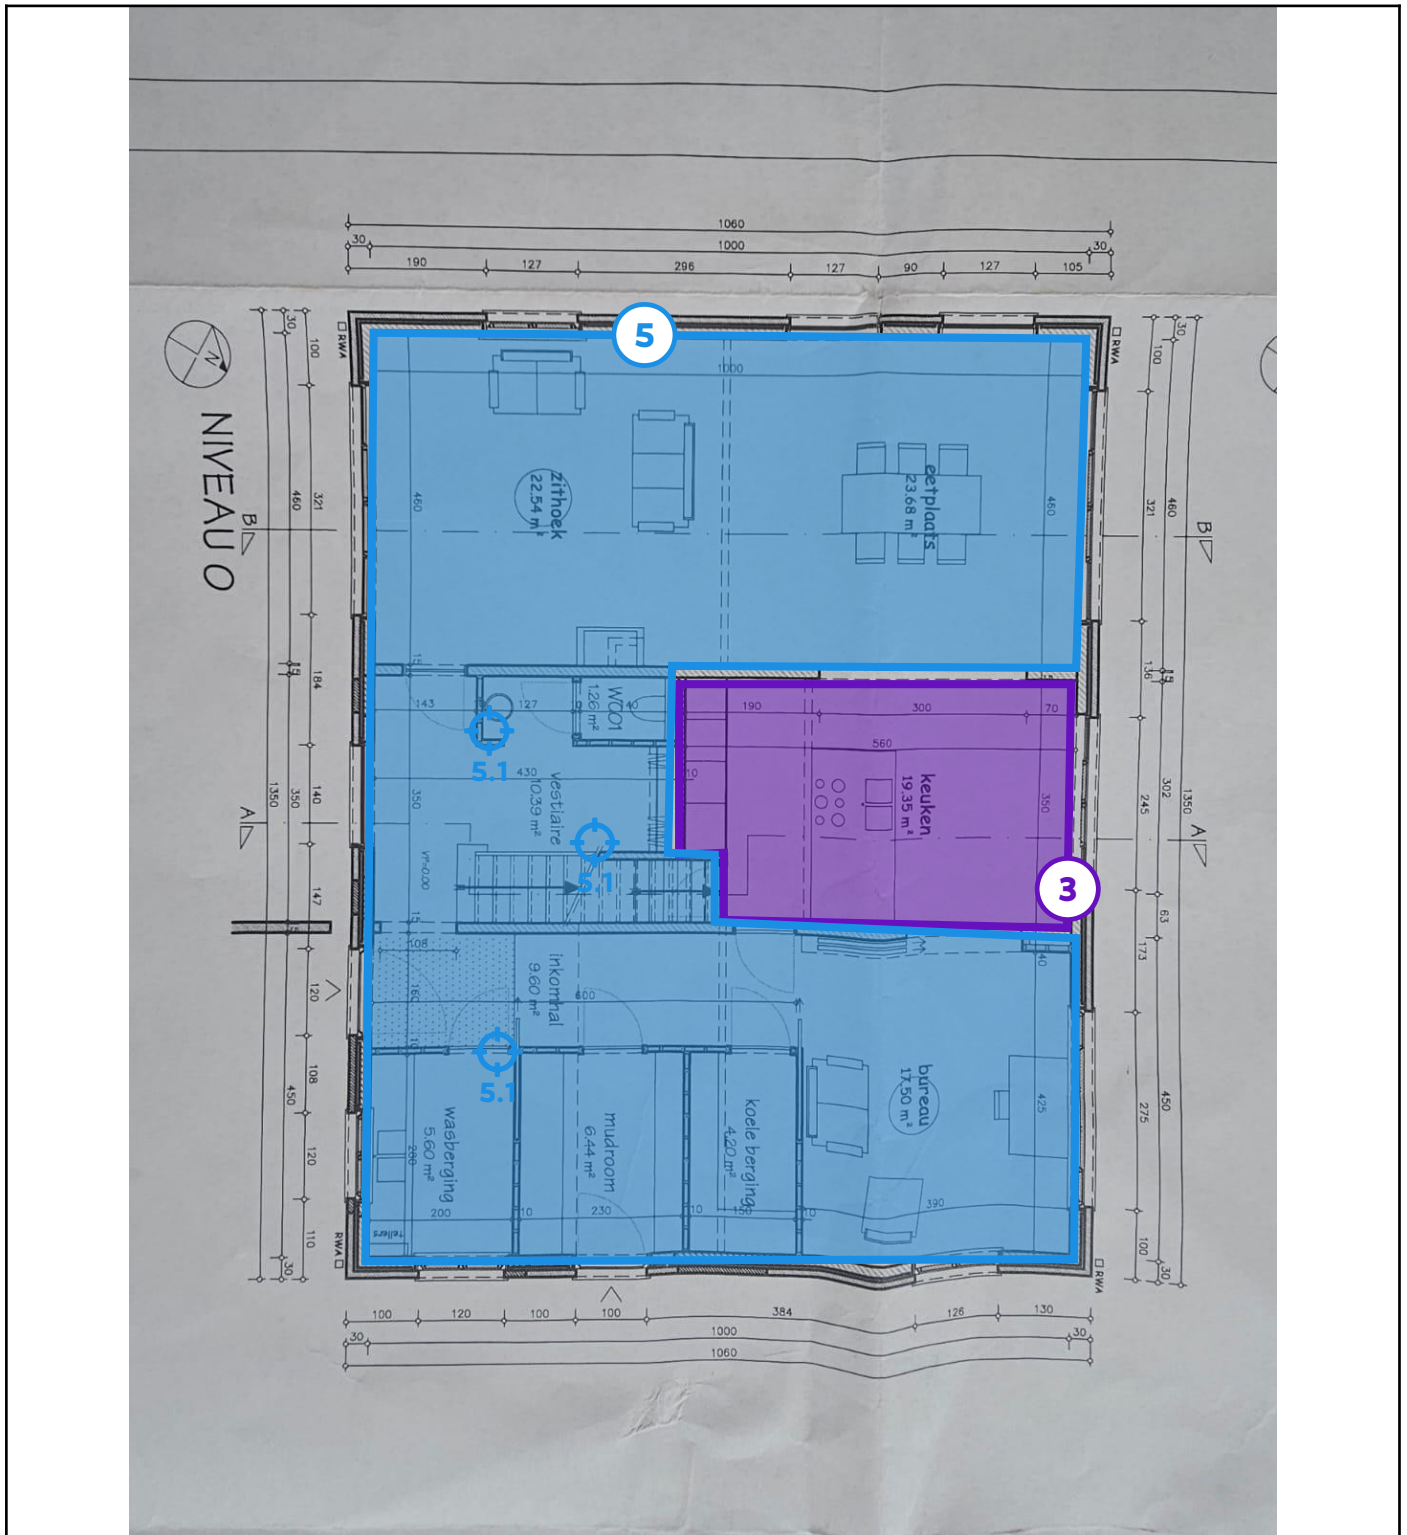
Plan 1.3: Gelijkvloers - Plafonds

Beschrijving	Type	Actie
3. Verlaagde plafonds: gipskarton	Advies	-

5. Pleisterwerk plafonds	Geen asbest	-
5.1 Code: MM02	Mengmonster	-

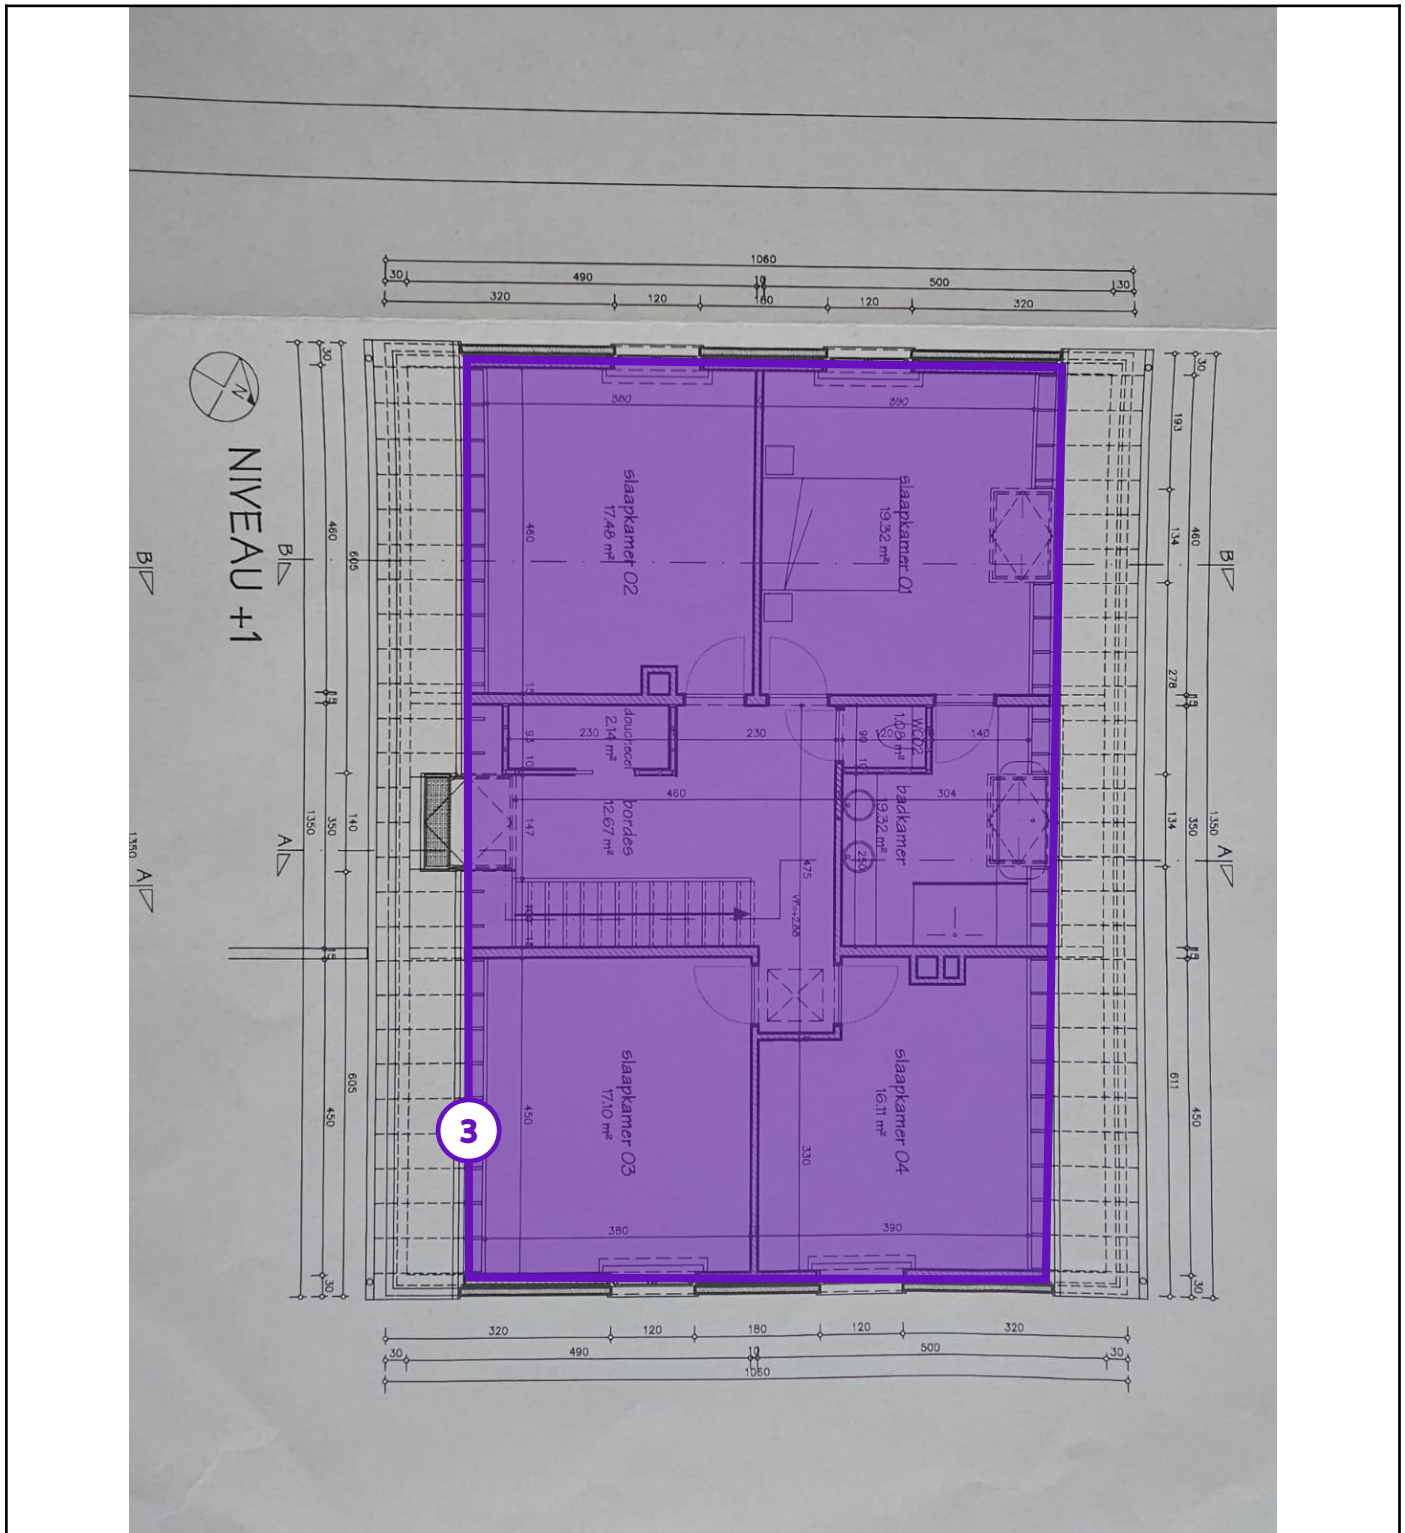
Plan 1.5: Verdieping - Plafonds

Beschrijving	Type	Actie
3. Verlaagde plafonds: gipskarton	Advies	-

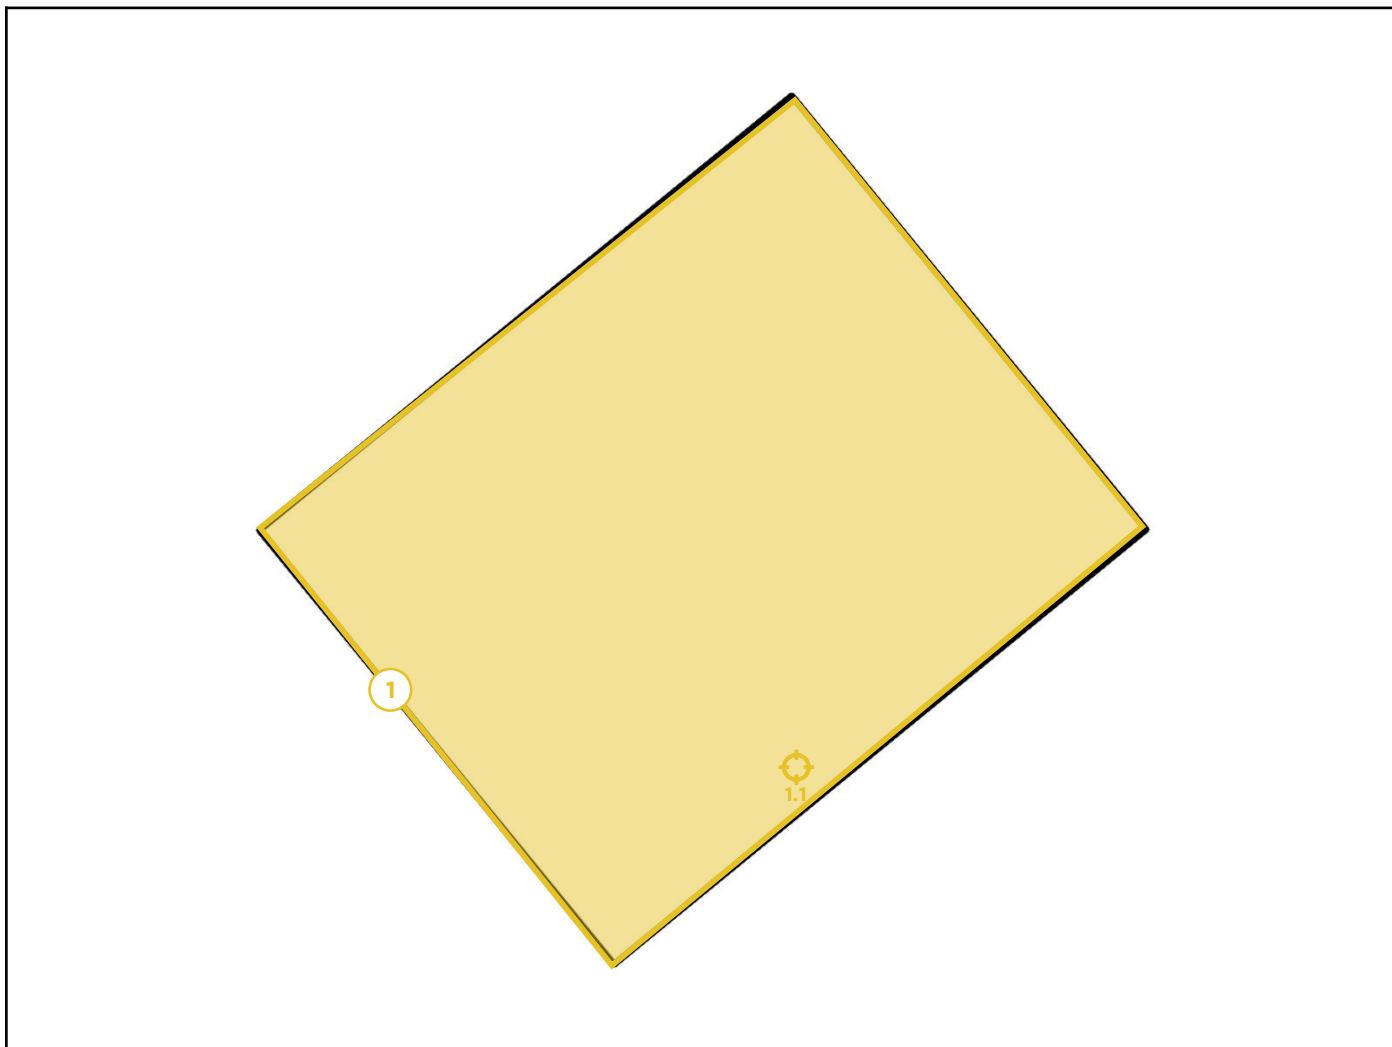
Plan 1.7: Dak

Beschrijving	Type	Actie
1. Onderdak (type Menuiserie)	Asbestmateriaal	Zorgvuldig beheren
1.1 Code: MM03	Puntmonster	-

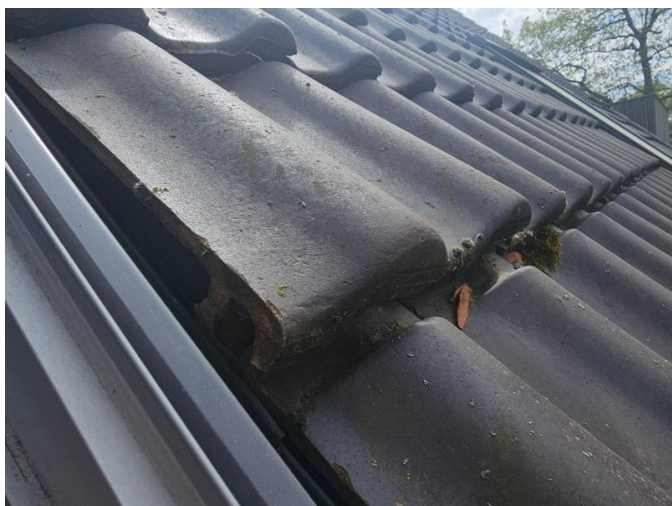
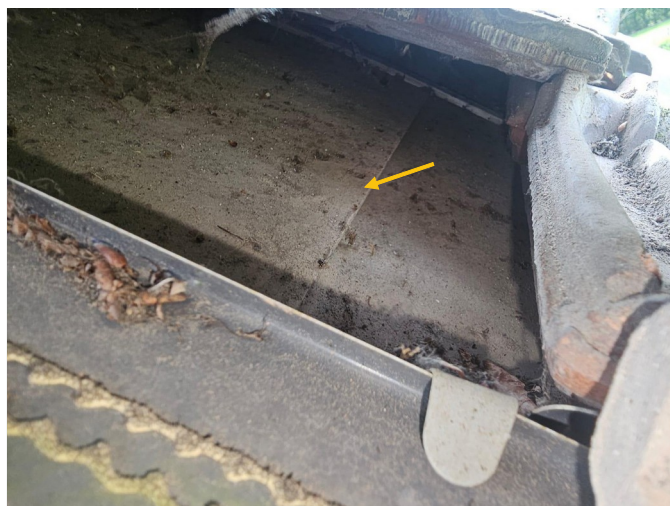
Het asbestmateriaal valt onder de mijlpaal van 2040.

Eindbeoordeling materiaalrisico	Laag materiaalrisico en/of verlaagde kans op vezelvrijgave
---------------------------------	--

Gebondenheid	Categorie 1: hechtgebonden in oorsprong
Asbestsoort (vezeltype)	Alleen chrysotiel aanwezig
Asbestconcentratie	Laag (< 50%)
Afschermingsgraad van het gehele materiaal	Geheel of deels vrij aan de buitenlucht, maar geen contact met binnenlucht
Toestand van het materiaal	Licht beschadigd, licht verweerd. Intacte calciumsilicaatplaat of materiaal met categorie 3-gebondenheid

#	Type	Referentie	Resultaat
1.1	Puntmonster	MM03	Chrysotiel

Beschrijving	Onderdak (type Menuiserite)
Omgeving	Buiten
Primaire drager	Schuin dak
Asbestmateriaal	Plaat, paneel, tablet - Type Menuiserite
Bindmiddel van asbestmateriaal	Cement
Gebondenheid op basis van bindmiddel	Hecht
Hoeveelheid (oppervlakte - dikte - aantal)	<ul style="list-style-type: none">• 150,00 m² - 0,50 cm - 1 stuk
Totaal volume	0,75 m ³
Eenvoudig bereikbaar	Nee <ul style="list-style-type: none">• Het asbestmateriaal is bedekt (uitgezonderd laag verf, coating, behang, kunststof, textiel) en het wegnemen van het bedekkende materiaal kan niet zonder het bedekkende materiaal te beschadigen.
Bevestigingswijze	<ul style="list-style-type: none">• Geklemd• Genageld, geniet
Identificatiemethode	Een monstername door de asbestdeskundige met laboanalyse door een asbestlabo.
Destructieve handeling voor identificatie	Nee
Opmerking	De hoeveelheid is een zo nauwkeurig mogelijke opmeting, waar evenwel kleine afwijkingen op mogelijk zijn.

Zorgvuldig beheren

- Zorg voor een veilig beheer. Vermijd het beschadigen van het asbestmateriaal. Controleer de toestand jaarlijks op wijzigingen.

- Eenvoudige handelingen: mag via doe-het-zelf of door werknemer(s) met opleidingsattest eenvoudige handelingen
Deze toepassing mag door een aannemer die over een opleidingsattest eenvoudige handelingen beschikt of door een particulier (doe-het-zelver), verwijderd worden indien er geen verhoogd risico op vrijgave van asbestvezels (max. concentratie 0,01 vezels/cm³ - CODEX Art. VI.3-54) ontstaat en de toepassing voorafgaand wordt gefixeerd/bevochtigd. De individuele elementen moeten zonder machinale werktuigen (boormachine, slijpschijf, hogedrukreiniger) en zonder breken of gooien een voor een losgemaakt worden en dubbel en luchtdicht verpakt afgevoerd worden naar een erkend afvalpunt (recyclagepark). Daar moeten ze voorzichtig in de container voor asbestafval worden gelegd. Op het recyclagepark worden uitsluitend hechtgebonden asbestmaterialen aanvaard. Niet-hechtgebonden asbestmaterialen kunnen enkel bij een erkend asbestverwijderaar of asbestafvalverwerker worden aangeboden.

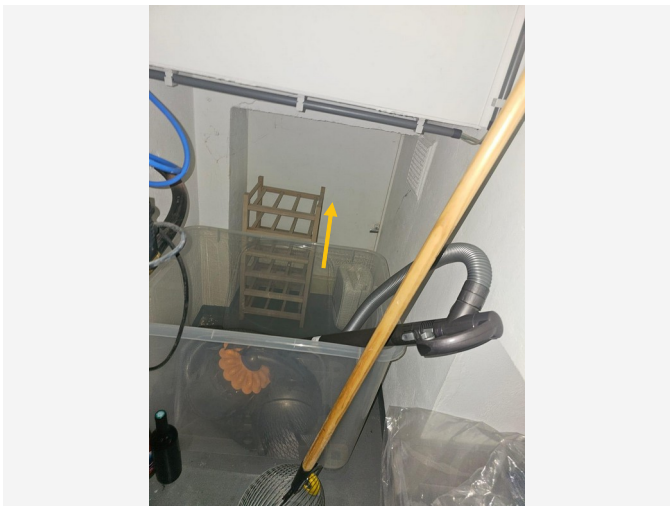
Situeringfoto

Permanente beperking

Reden: Hoogte minder dan 1,5 meter

Uitleg van de asbestdeskundige: Ruimtes een hoogte van minder dan 150cm maken geen deel uit van de te onderzoeken ruimtes in het kader van een niet-destructief asbestinventarisatetest.

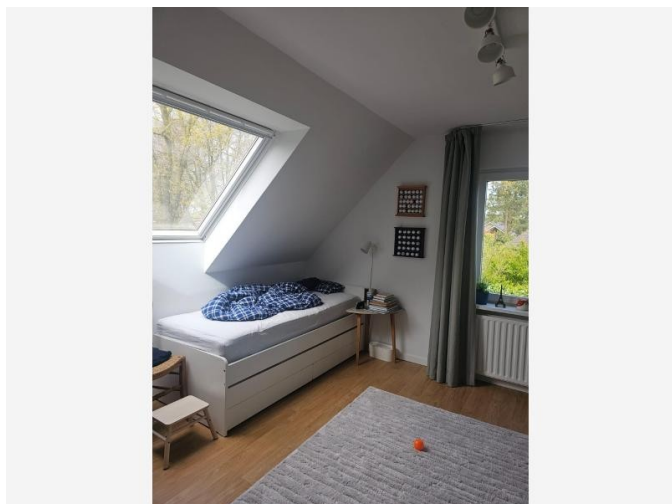
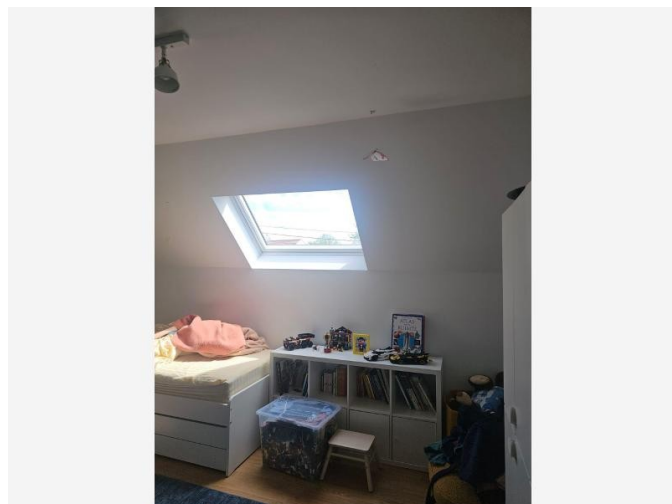
Informatie over een materiaal dat de asbestdeskundige niet kan waarnemen of vaststellen

Basis voor advies	Beoordeling op basis van expertise met een vaststelling door de asbestdeskundige.
-------------------	---

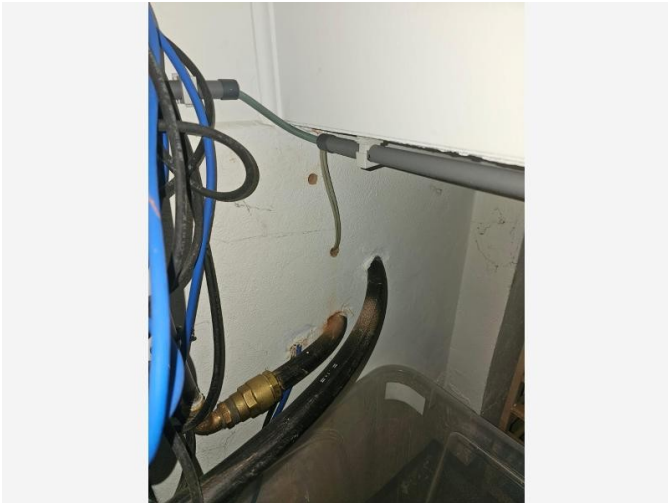
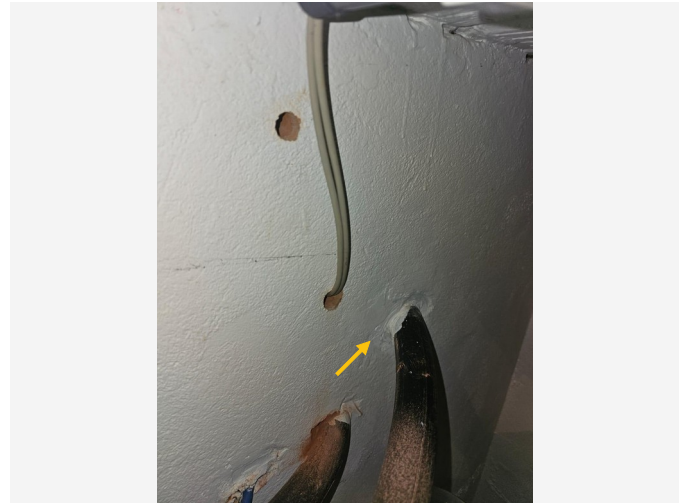
Fiche 4: Cementering kelder

Geen asbest

#	Type	Referentie	Resultaat
4.1	Mengmonster	MM04	Geen asbest

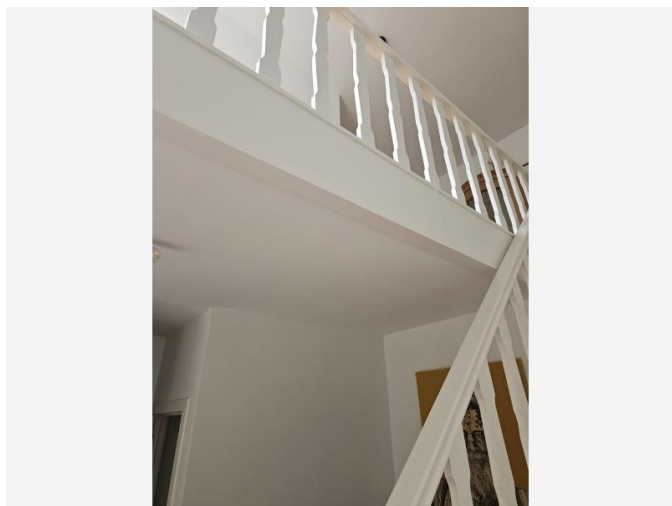
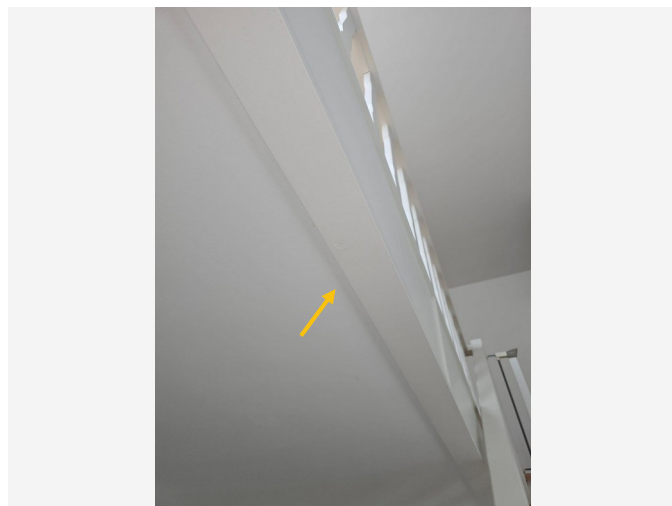
Fiche 5: Pleisterwerk plafonds

Geen asbest

#	Type	Referentie	Resultaat
5.1	Mengmonster	MM02	Geen asbest

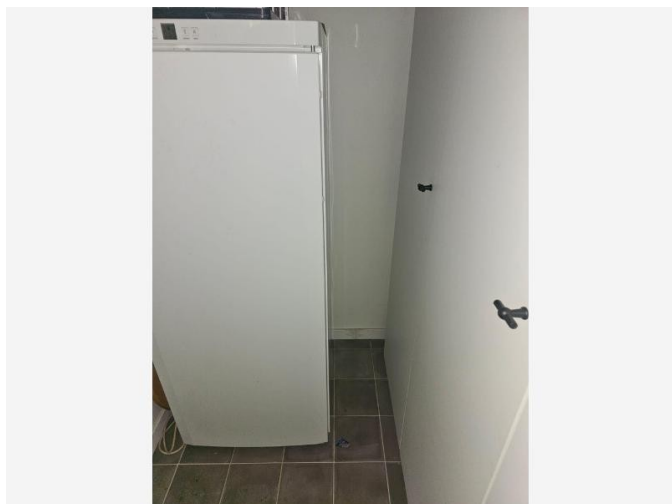
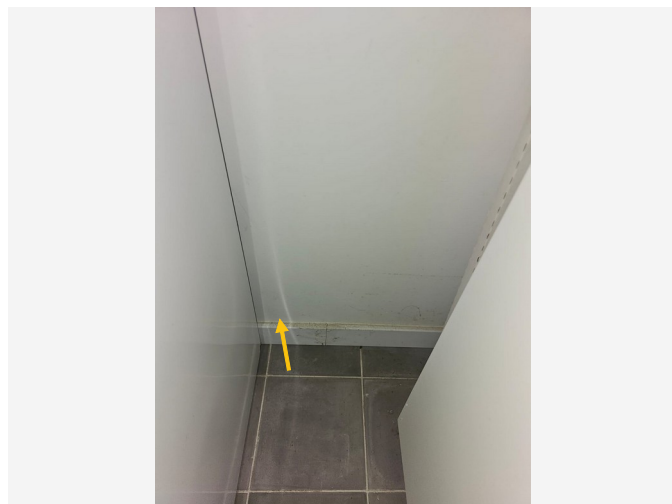
Geen asbest

#	Type	Referentie	Resultaat
6.1	Mengmonster	MM01	Geen asbest

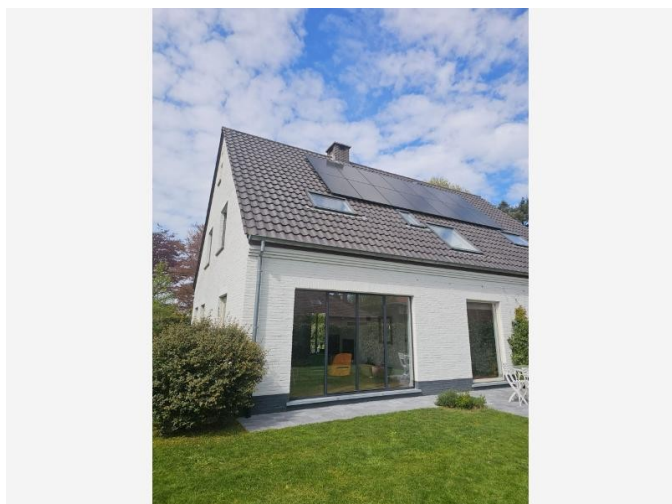
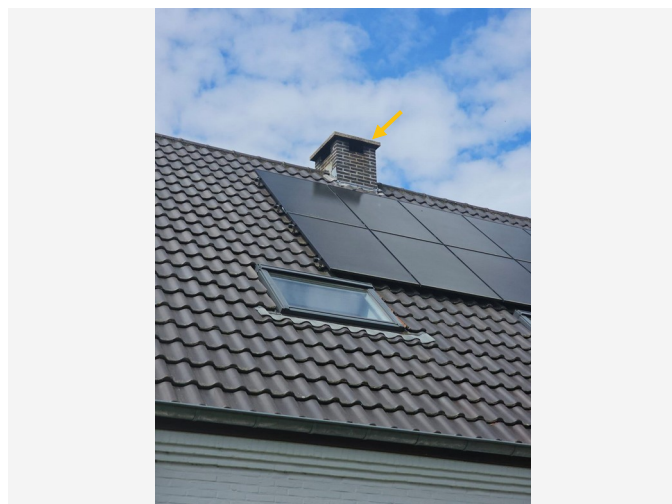
Fiche 9: Materialen van rookgaskanalen: Niet waarneembaar of vast te stellen

De asbestdeskundige controleert tijdens het onderzoek altijd bepaalde ruimtes en materialen die vaak asbest bevatten. Volgende onderdelen kon de asbestdeskundige echter niet onderzoeken. Het is dus mogelijk dat hier asbesthoudende materialen aanwezig zijn.
