Asbestinventarisatetest

Latemstraat 127, 9830 Sint-Martens-Latem

Attestnummer : **20260507-000221.000**

Asbestveilig (maar mogelijk niet asbestvrij)

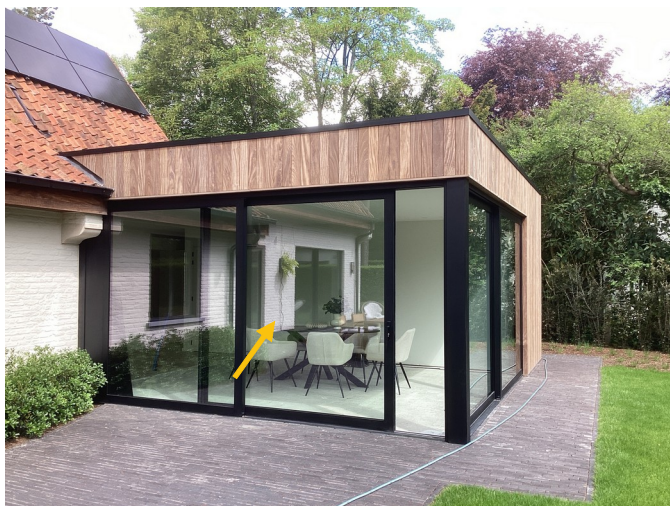
Uitgesloten van inspectie

Bouwjaar: 2025

Constructies gebouwd vanaf 2001 moeten niet onderzocht worden

Opmerking	De aanbouw en carport zijn geplaatst in 2025/26. Bewijsmateriaal in bijlagen.
-----------	--

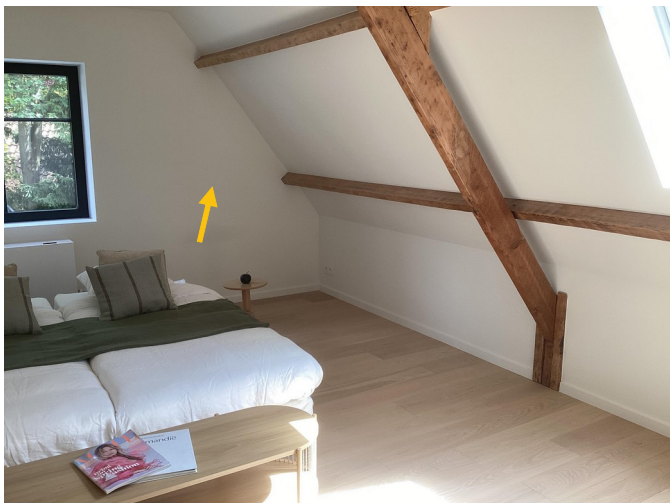
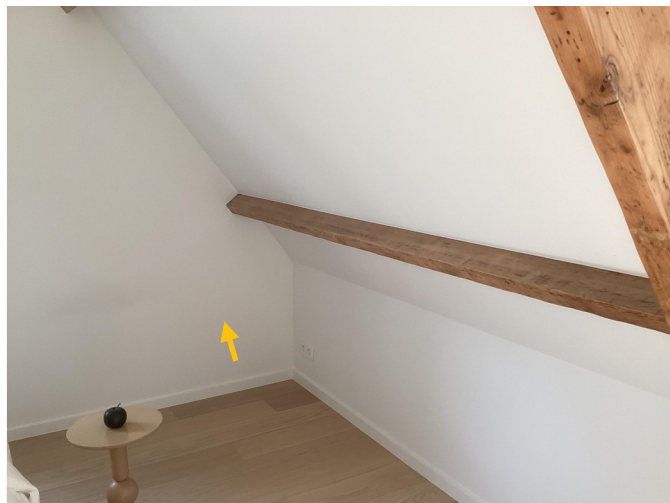
Fiche 2: Valse wand(en)/voorzetwand(en) - Gipskarton/hout

De gipskartonplaten/houtplaten zijn niet asbestverdacht. Deze zijn geplaatst tijdens de volledige renovatie in 2025.

Onderliggende lagen zijn ook niet asbestverdacht. Foto's in bijlage.

De asbestdeskundige beoordeelt het materiaal als niet-asbestverdacht.

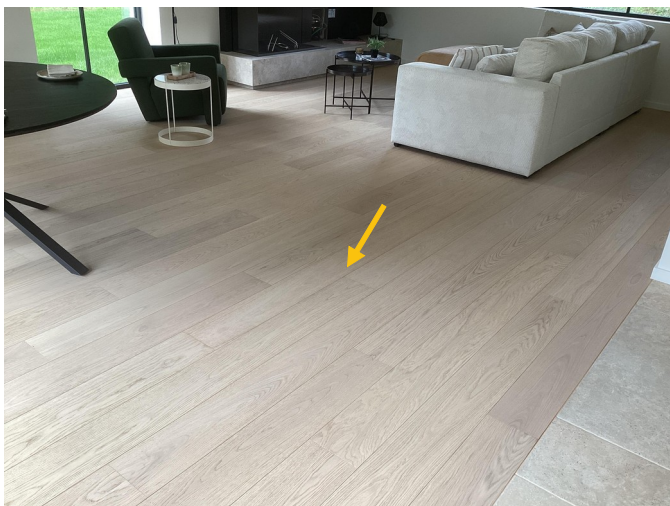
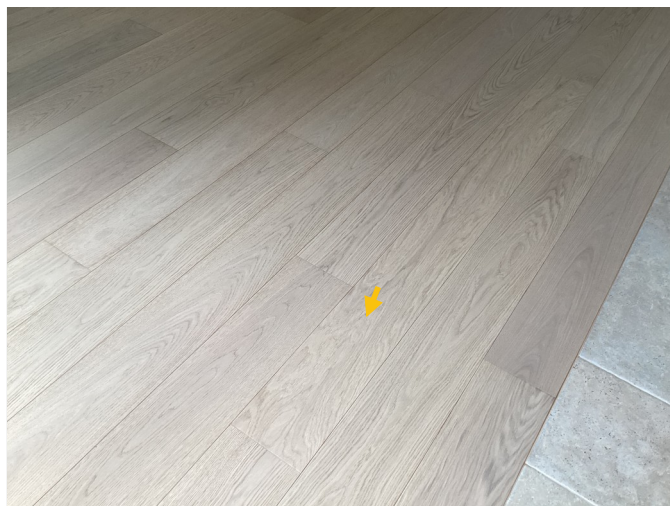
De aanwezige vloerbekleding is niet asbestverdacht. Deze is geplaatst nadat de volledige woning gestript en terug heropgebouwd werd.

Basis voor advies	De asbestdeskundige beoordeelt het materiaal als niet-asbestverdacht.
-------------------	---

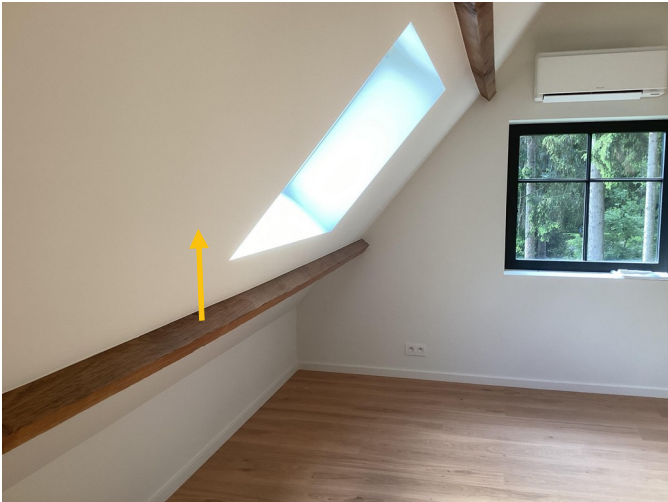
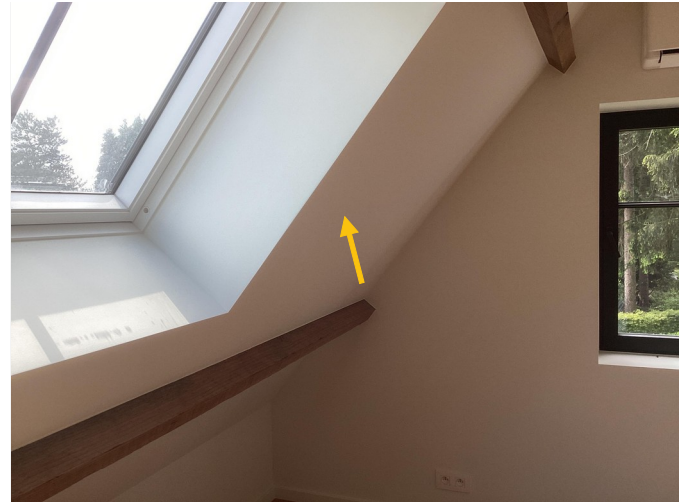
Fiche 4: Afsmeerlagen aan voegen tussen gipskartonplaten

De afsmeerlaag tussen de gipskartonplaten is niet waarneembaar.

Deze zijn niet asbestverdacht. De gipskartonplaten zijn geplaatst en afgewerkt in 2025,

Factuur als bewijsdocument.

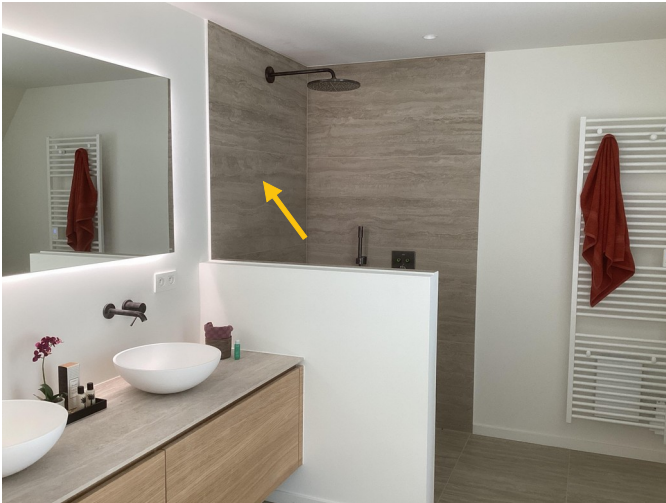
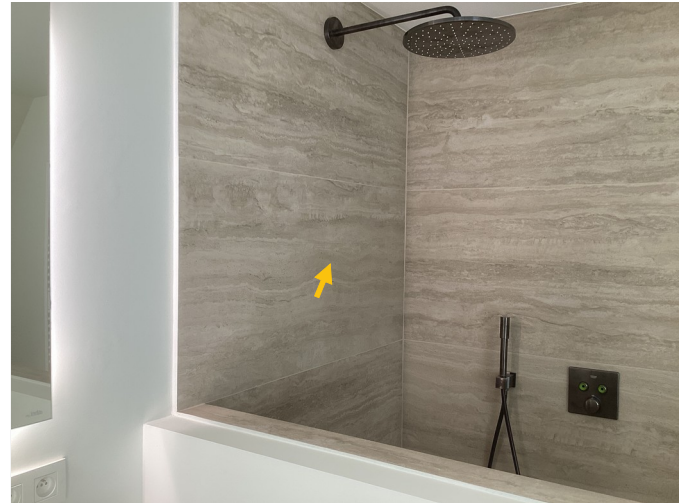
De tegelijm si niet asbestverdacht omwille plaatsing van wandtegels tijdens de renovatie van 2025/26

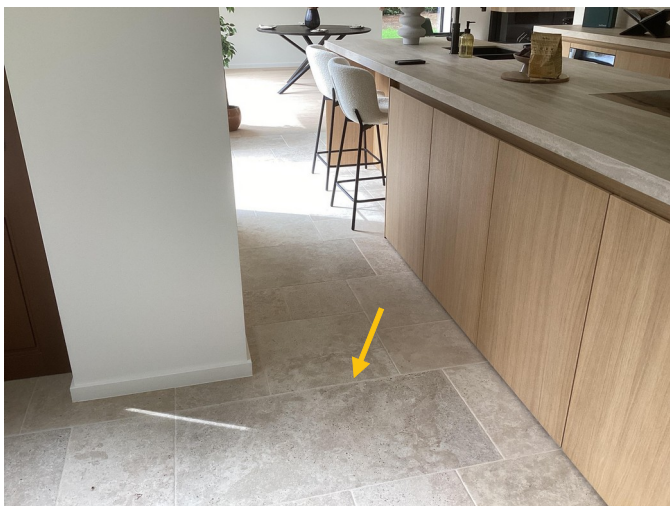
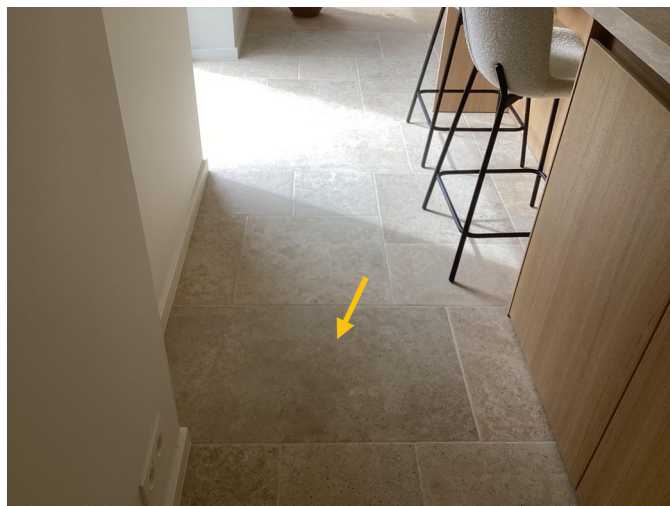
Informatie over een materiaal dat de asbestdeskundige niet kan waarnemen of vaststellen

Op moment van de inspectie kon niet worden nagegaan of de tegellijm onder de vloertegels of achter de plinttegels asbestverdacht is. Bij renovatie of verwijdering van de tegels dient het materiaal te worden geanalyseerd voor de werken van start gaan.

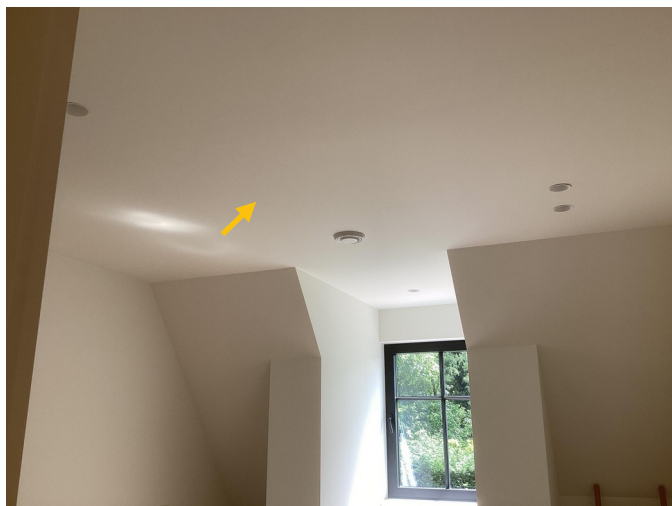
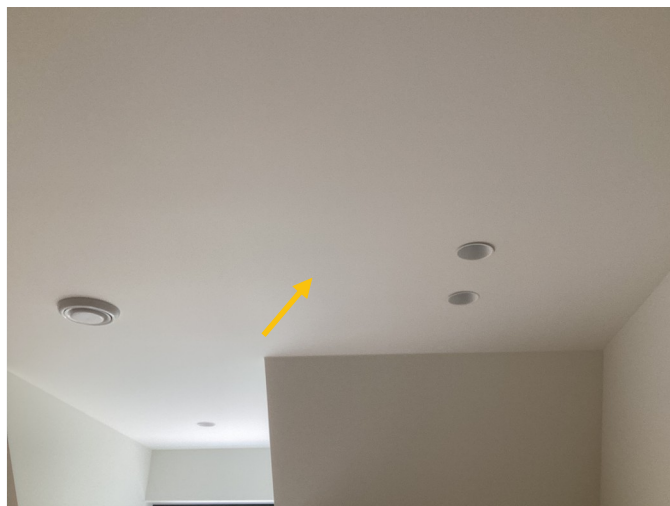
Het plafond bestaat uit niet-asbestverdachte gipskartonplaten.

Deze zijn geplaatst tijdens de Totaalrenovatie in 2025, dit nadat de volledige woning is gestript van oude materialen.

Foto's als bewijs in bijlage.

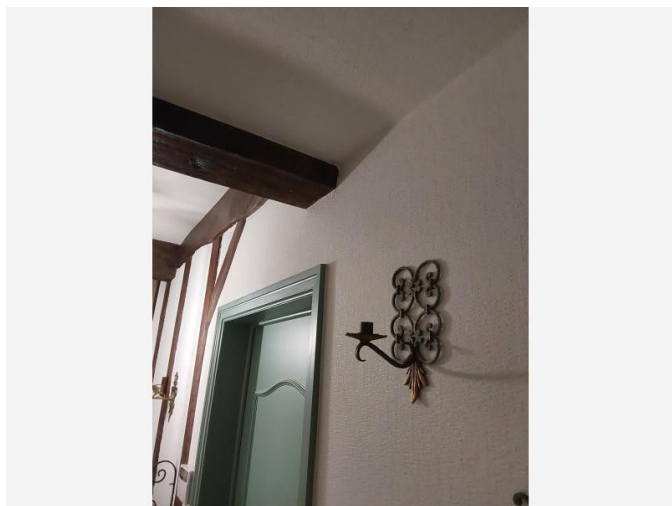
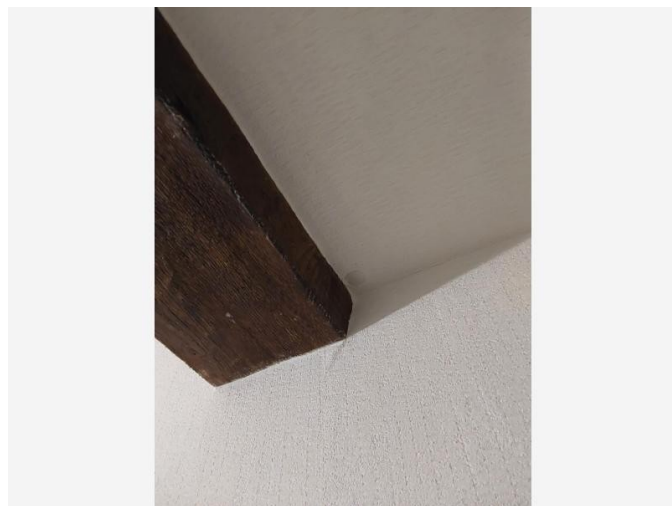
Fiche 8: M02 pleister plafond

Geen asbest

#	Type	Referentie	Resultaat
8.1	Mengmonster	M02 plafond	Geen asbest

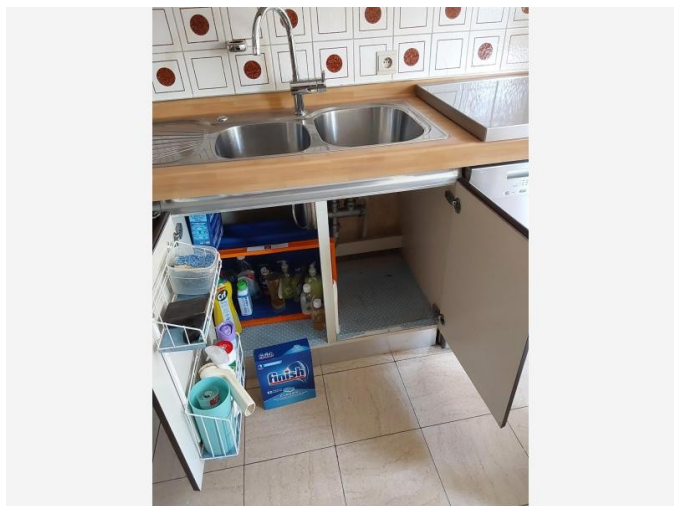
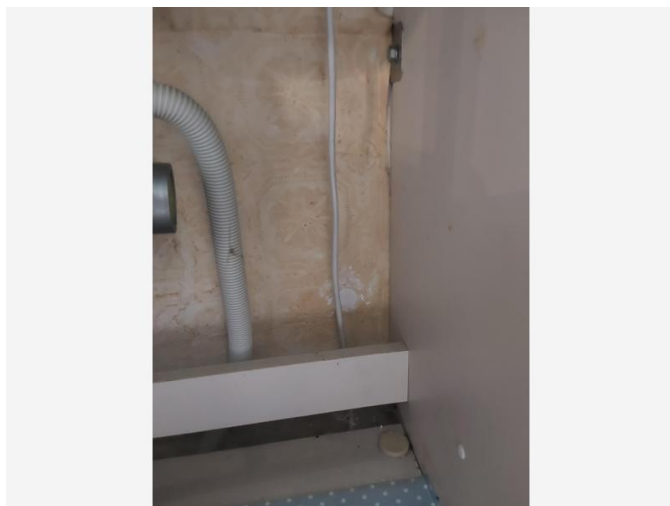
Fiche 9: M01 pleister muren

Geen asbest

#	Type	Referentie	Resultaat
9.1	Mengmonster	M01 muur	Geen asbest

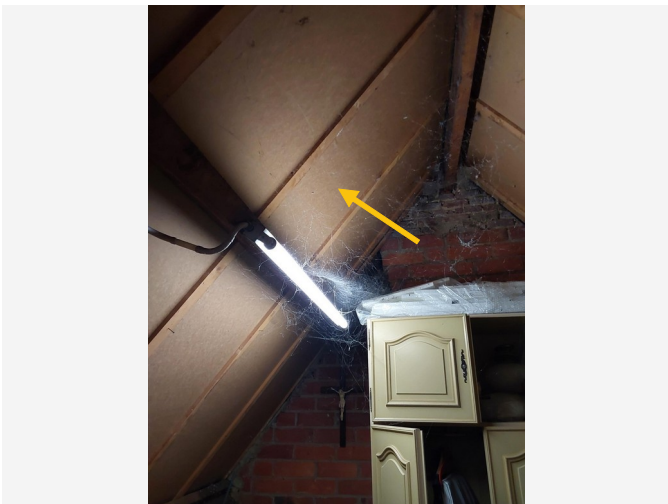
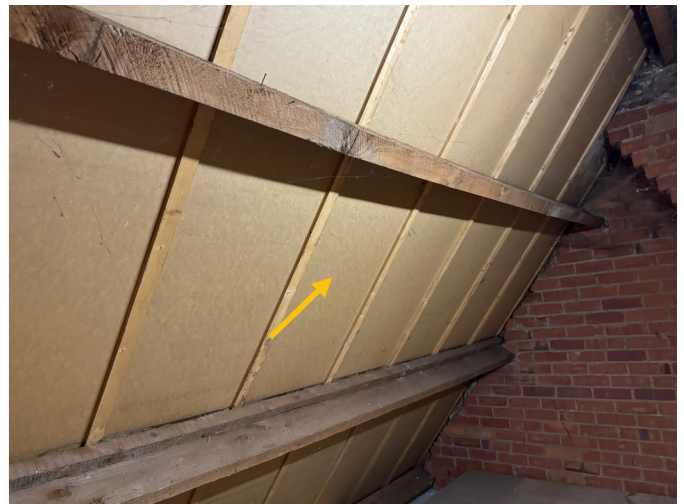
Fiche 14: Onderdak niet verdacht	Het onderdak is vervaardigd uit houten platen. Daarop is een nieuw onderdak gelegd tijdens de renovatie. Deze zijn niet asbestverdacht. Tijdens de renovatie is er gipskartonplaat voor gezet	-
