# Asbestinventarisatetest

Oude Vierschaarstraat 22, 9831 Sint-Martens-Latem

Attestnummer : 20260521-000036.000

Uitgegeven op : 21.05.2026

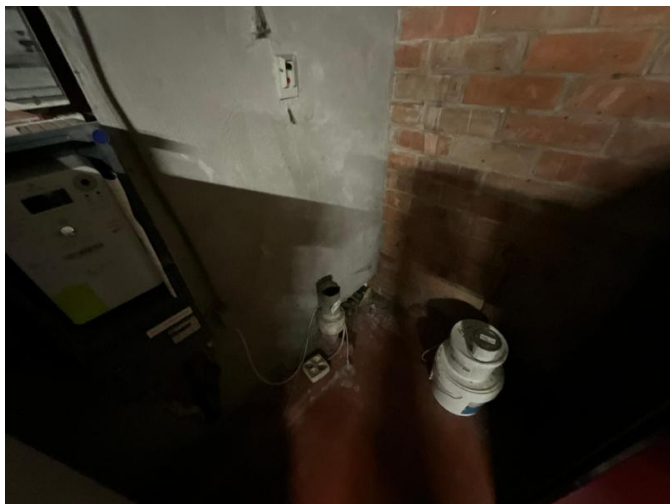
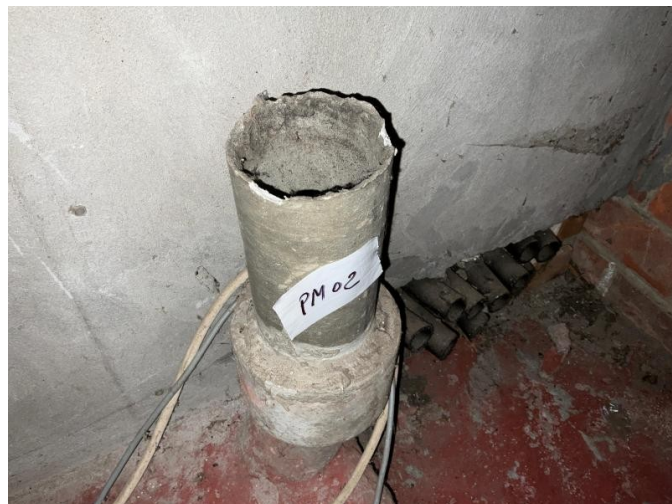
| Eindbeoordeling materiaalrisico | Verhoogd materiaalrisico en/of verhoogde kans op vezelvrijgave |

| Gebondenheid | Categorie 1: hechtgebonden in oorsprong |
| Asbestsoort (vezeltype) | Crocidoliet aanwezig |
| Toestand van het materiaal | Licht beschadigd, licht verweerd. Intacte calciumsilicaatplaat of materiaal met categorie 3-gebondenheid |

| # | Type | Referentie | Resultaat |
|---|---|---|---|
| 1.1 | Puntmonster | PM02 | Crocidoliet, Chrysotiel |

| Beschrijving | Cementbuis garage |
| Eenvoudig bereikbaar | <p>Nee</p> <ul style="list-style-type: none"> <li>• Het asbestmateriaal is bedekt (uitgezonderd laag verf, coating, behang, kunststof, textiel) en het wegnemen van het bedekkende materiaal kan niet zonder het bedekkende materiaal te beschadigen.</li> </ul> |

- Zorg voor een veilig beheer en verwijder dit asbestmateriaal wanneer het bij werken eenvoudig bereikbaar wordt. Controleer de toestand jaarlijks op wijzigingen.

- Eenvoudige handelingen: mag via doe-het-zelf of door werknemer(s) met opleidingsattest eenvoudige handelingen  
De asbestcementen buis is een hechtgebonden toepassing. Deze dient voorzichtig te worden verwijderd, zonder de buis te breken of er in te slijpen, vooraf bevochtigen om stof te voorkomen. Draag steeds de nodige wegwerp beschermingsmiddelen zoals een FFP3-masker, handschoenen en Tyvek overall type 5/6. Dubbel verpakken in plastic zak en afvoeren naar het containerpark als hechtgebonden asbestafval.

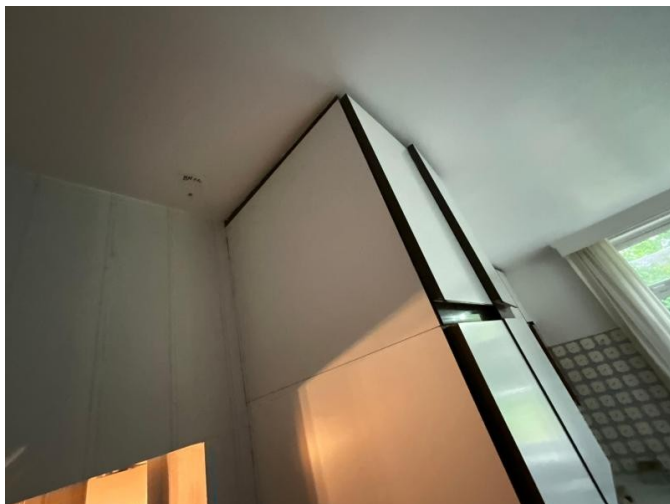
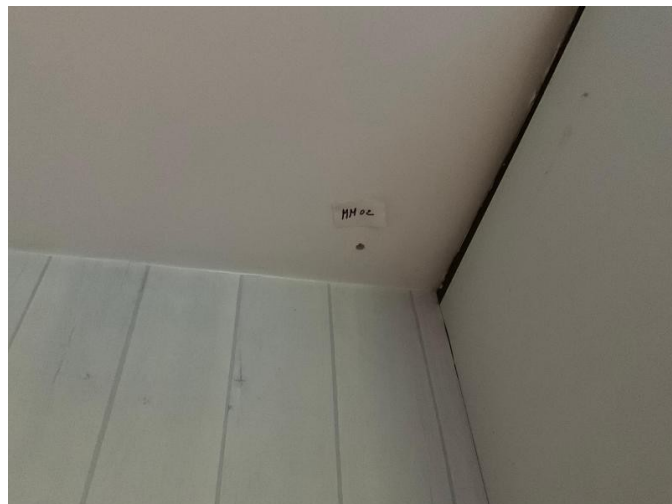
| Eindbeoordeling materiaalrisico | Laag materiaalrisico en/of verlaagde kans op vezelvrijgave |

| Gebondenheid | Categorie 2: niet-hechtgebonden met matrix |
| Asbestsoort (vezeltype) | Alleen chrysotiel aanwezig |
| Toestand van het materiaal | Onbeschadigd, niet verweerd |

| # | Type | Referentie | Resultaat |
|---|---|---|---|
| 2.1 | Mengmonster | MM02 | Chrysotiel |

| Beschrijving | Pleisterwerk plafonds |

- Zorg voor een veilig beheer. Vermijd het beschadigen van het asbestmateriaal. Controleer de toestand jaarlijks op wijzigingen.
- Verwijder dit asbestmateriaal zo snel mogelijk. Volg de toestand goed op.

- Hermetische zone (erkend asbestverwijderaar)  
Asbesthoudend pleisterwerk is een niet hechtgebonden toepassing en mag niet doe-het-zelf verwijderd worden. Aangezien dit niet zonder te scheuren/breken verwijderd kan worden. Bij deze werken komen er steeds asbestvezels vrij in een binnenruimte. Schakel een erkend asbestverwijderaar in om het pleisterwerk veilig te verwijderen en af te voeren.

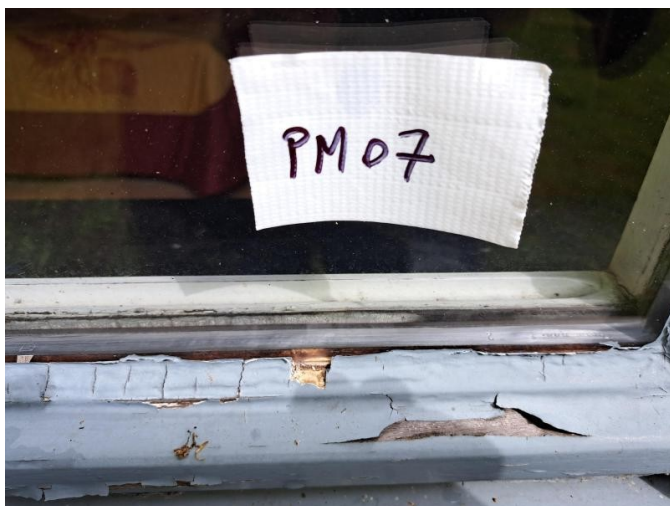
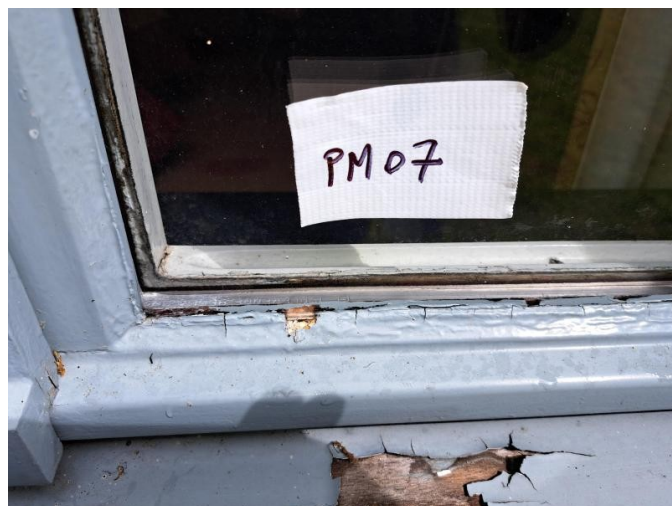
| Eindbeoordeling materiaalrisico | Laag materiaalrisico en/of verlaagde kans op vezelvrijgave |

| Gebondenheid | Categorie 1: hechtgebonden in oorsprong |
| Asbestsoort (vezeltype) | Alleen chrysotiel aanwezig |
| Toestand van het materiaal | Licht beschadigd, licht verweerd. Intacte calciumsilicaatplaat of materiaal met categorie 3-gebondenheid |

| # | Type | Referentie | Resultaat |
|---|---|---|---|
| 3.1 | Puntmonster | PM07 | Chrysotiel |

| Beschrijving | Mastiek oude ramen |

- Verwijder dit asbestmateriaal zo snel mogelijk. Volg de toestand goed op.

- Eenvoudige handelingen: mag via doe-het-zelf of door werknemer(s) met opleidingsattest eenvoudige handelingen  
Mastiek is een hechtgebonden toepassing. Deze dient voorzichtig te worden verwijderd ofwel door middel van bijvoorbeeld een spatel, ofwel in zijn geheel met schrijnwerk. Zorg ervoor dat er geen resten achterblijven. De mastiek voorzichtig los maken, zonder de toepassing zelf te breken, vooraf bevochtigen om stof te voorkomen. Standaard dragen van de nodige wegwerp beschermingsmiddelen FFP3-masker, handschoenen en Tyvek overall type 5-6. Dubbel verpakken in plastic zak en afvoeren naar het containerpark als hechtgebonden asbestafval.

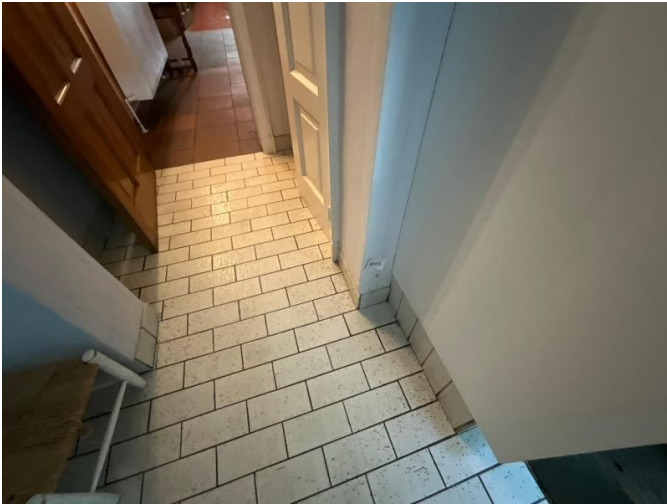
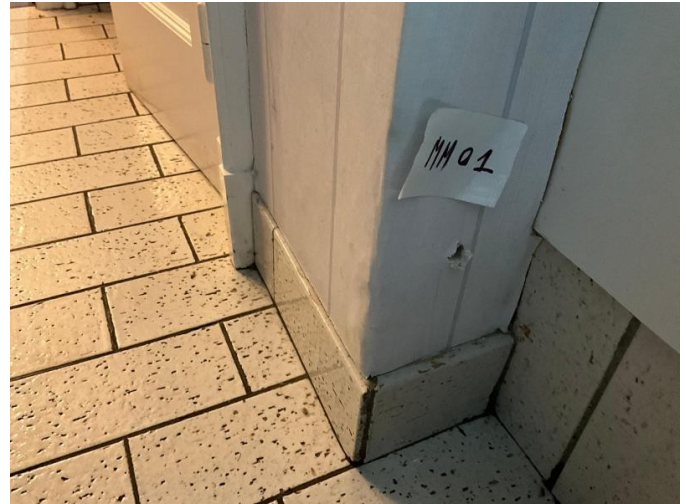
| Eindbeoordeling materiaalrisico | Laag materiaalrisico en/of verlaagde kans op vezelvrijgave |

| Gebondenheid | Categorie 2: niet-hechtgebonden met matrix |
| Asbestsoort (vezeltype) | Alleen chrysotiel aanwezig |
| Toestand van het materiaal | Onbeschadigd, niet verweerd |

| # | Type | Referentie | Resultaat |
|---|---|---|---|
| 4.1 | Mengmonster | MM01 | Chrysotiel |

| Beschrijving | Pleisterwerk muren |

- Zorg voor een veilig beheer. Vermijd het beschadigen van het asbestmateriaal. Controleer de toestand jaarlijks op wijzigingen.
- Verwijder dit asbestmateriaal zo snel mogelijk. Volg de toestand goed op.

- Hermetische zone (erkend asbestverwijderaar)  
Asbesthoudend pleisterwerk is een niet hechtgebonden toepassing en mag niet doe-het-zelf verwijderd worden. Aangezien dit niet zonder te scheuren/breken verwijderd kan worden. Bij deze werken komen er steeds asbestvezels vrij in een binnenruimte. Schakel een erkend asbestverwijderaar in om het pleisterwerk veilig te verwijderen en af te voeren.

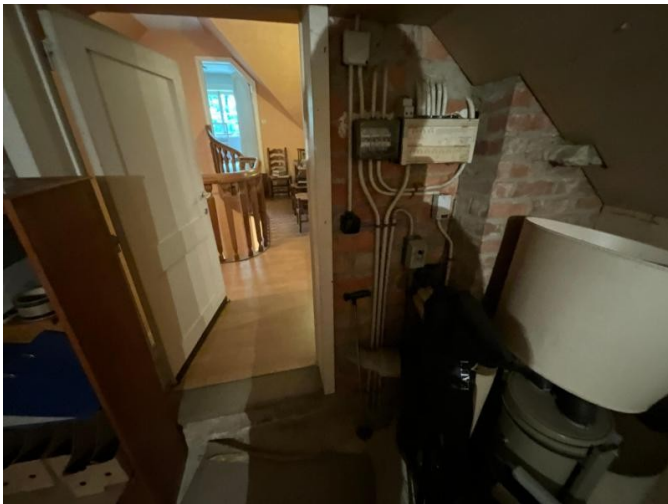
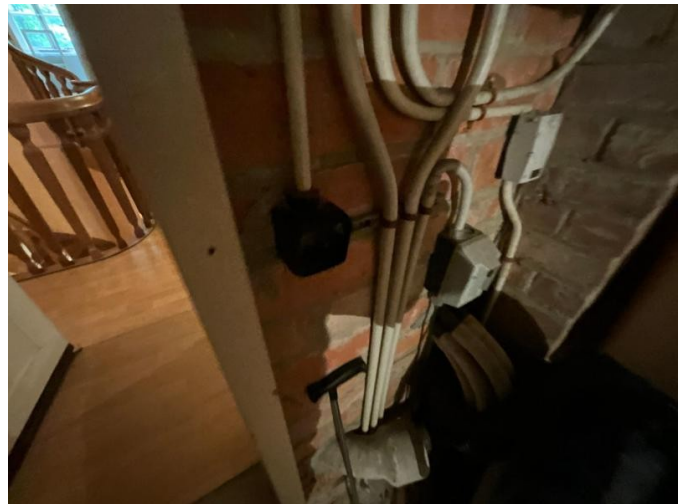
| Identificatiemethode | <p>De asbestdeskundige beoordeelt het materiaal als asbestverdacht en dus asbesthoudend, en dit zonder monstername.</p> <p>Motivatie: De monstername brengt andere schade aan dan schade die inherent is aan de monstername.</p> |

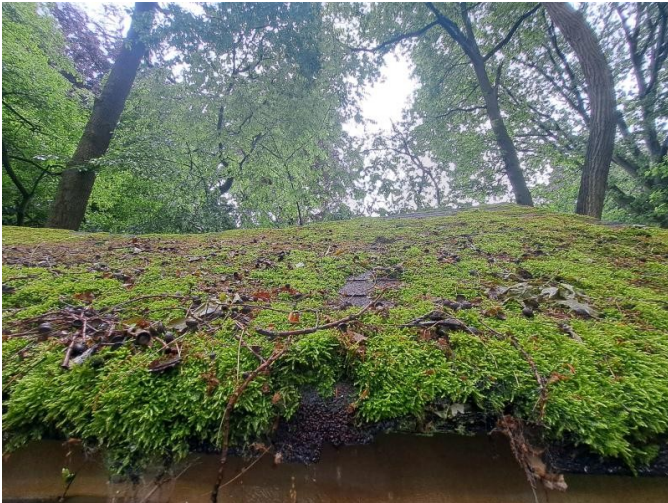
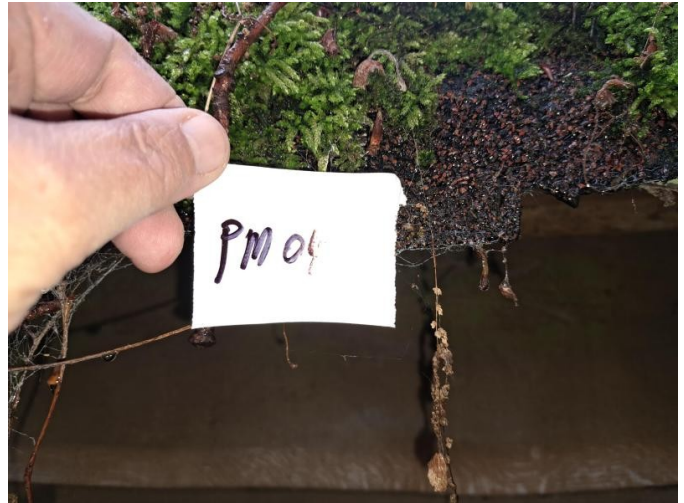
## Fiche 9: Roofing dak tuinhuis

Geen asbest

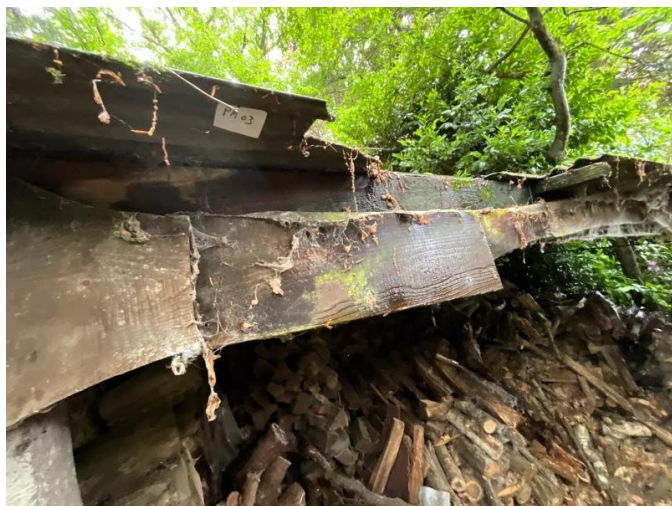
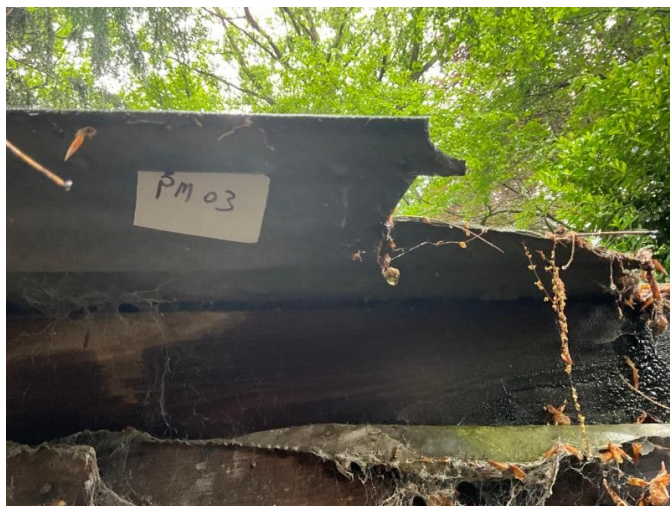
## Fiche 10: Golfplaat houtmijt

Geen asbest

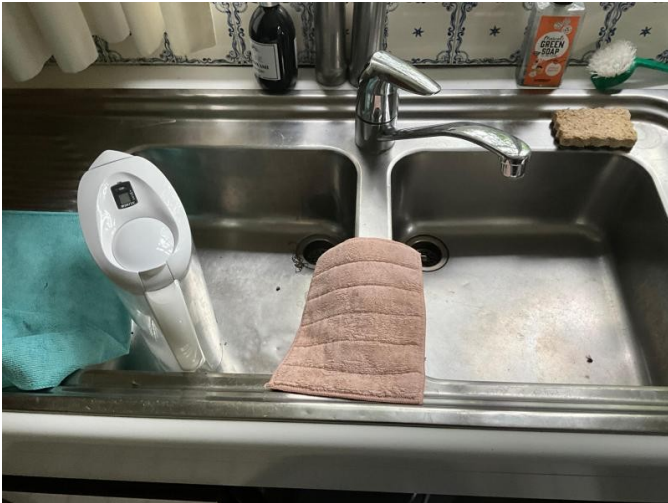
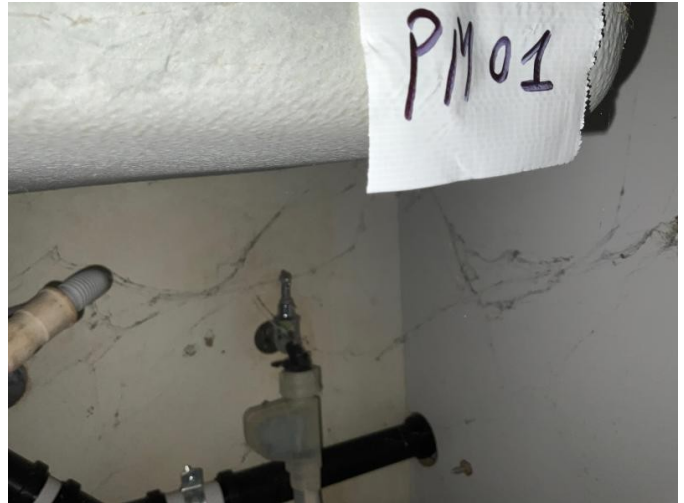
## Fiche 11: Coating spoelbak

Geen asbest

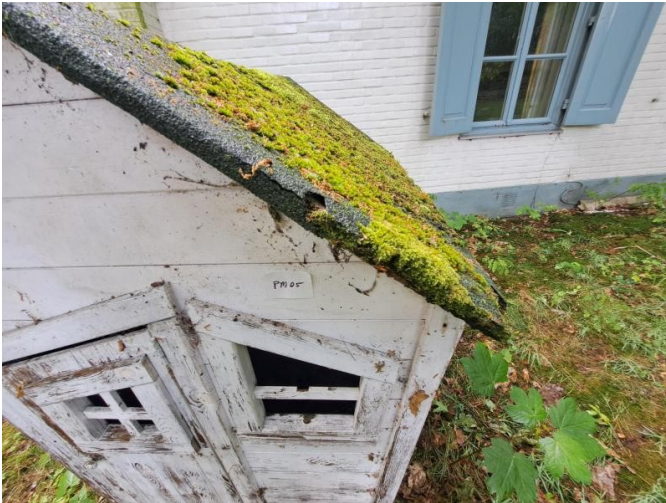
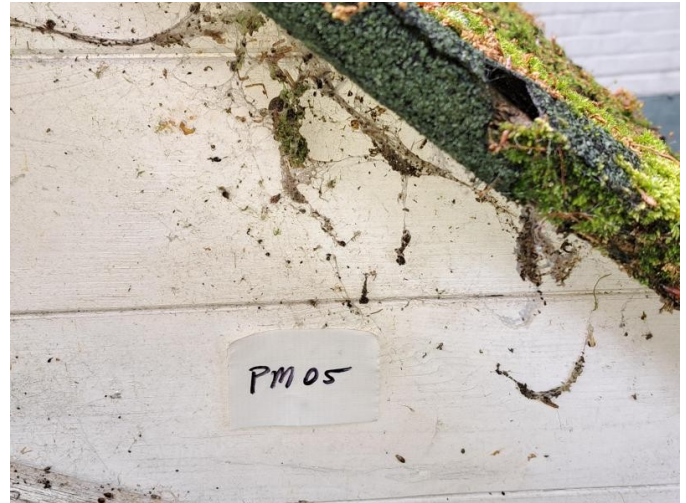
## Fiche 12: Roofing dak hokje

Geen asbest

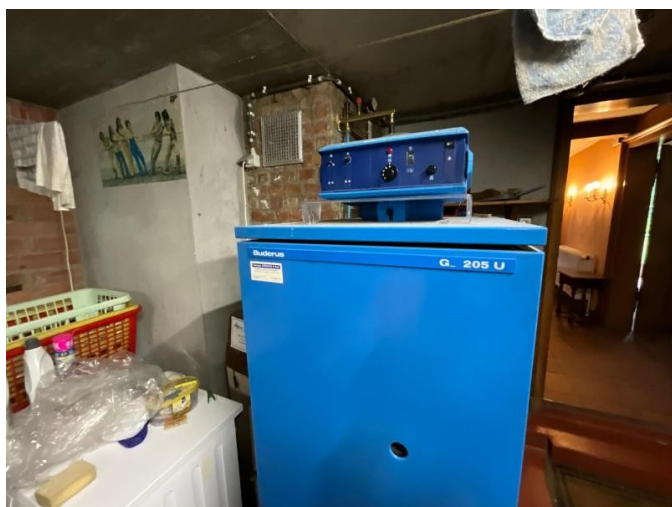
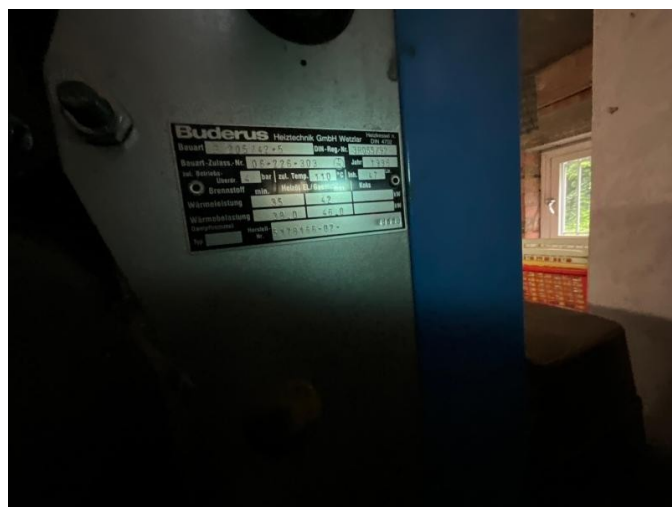
### Fiche 13: Oude CV ketel

| Beschrijving | Notitie | Terug te vinden op plannen |
|---|---|---|
| Fiche 13: Oude CV ketel | In de CV ketel (van het bouwjaar 1996) van het merk Buderus kunnen mogelijk asbesthoudende materialen (pakkingen, dichtingen, isolatieplaten) aanwezig zijn tot in 1992, maar deze kunnen niet waargenomen worden en dus blijft het bij een redelijk vermoeden. Indien aanwezig wordt aangeraden om bij onderhoud voorzichtig te behandelen, en enkel te verwijderen bij reparatie of sloop. | Plan 1.1: +0 muren |
