Asbestinventarisatetest

Lijsterstraat 11, 9840 Nazareth-De Pinte

Attestnummer : 20260622-000025.000

Uitgegeven op : 22.06.2026

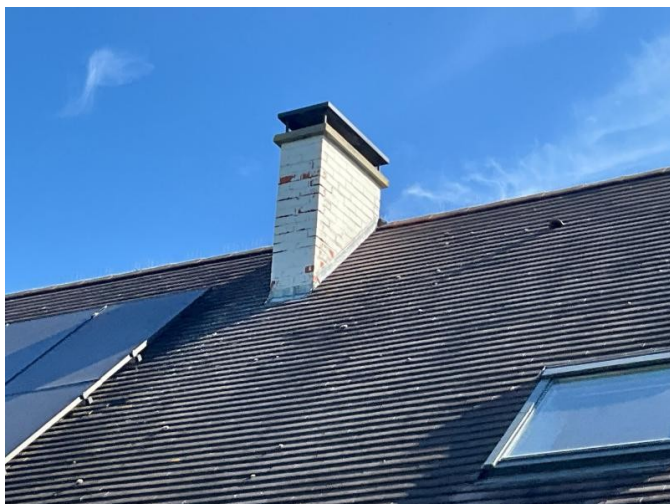
Situeringfoto

Tijdelijke beperking

Reden: Het te onderzoeken materiaal situeert zich hoger dan 3,50 m te rekenen vanaf een veilige ondergrond

Uitleg van de asbestdeskundige: Het rookgaskanaal is niet beoordeeld. Aan de binnenzijde is de kachel aangesloten. Aan de buitenzijde is het hoger dan 3,5 meter om de schoorsteen te inspecteren. Het is niet zichtbaar of er een asbestverdacht rookgaskanaal aanwezig is in de schoorsteen. Conform ons inspectieprotocol mogen wij een beperking inroepen voor hoogtes hoger dan 3,5 m. Indien men dit wil laten onderzoeken, dient er een nieuwe afspraak gemaakt te worden en moet er een hoogtewerker voorzien worden, evenals iemand die bevoegd is om deze te bedienen en eventueel een techniek die de al dan niet aanwezige schouwhoed kan afnemen en weer terugplaatsen. Aanvullend onderzoek aanbevolen bij overdracht of werken.

(Asbest)materiaal	Rookgaskanaal
Karakterisatie	Asbest (verdacht)
Primaire drager	HVAC infrastructuur en uitrusting

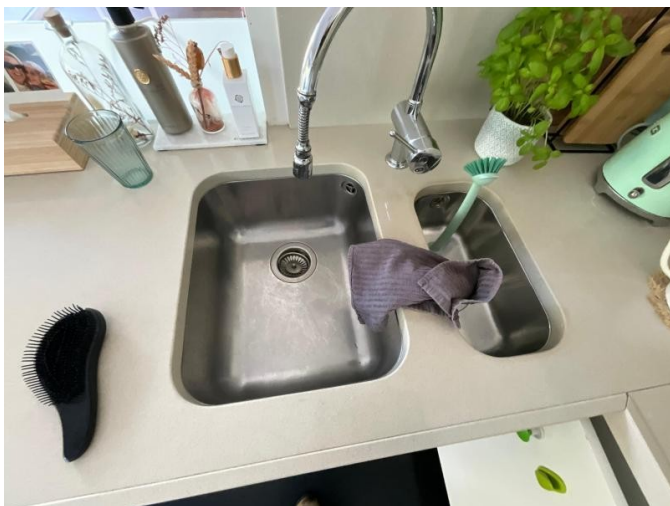
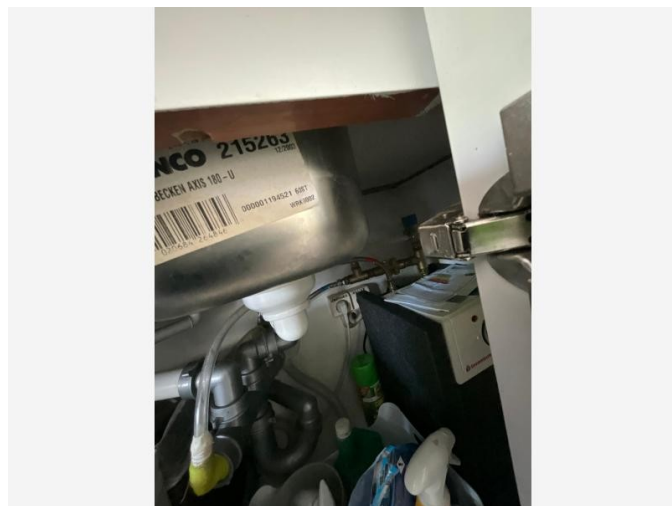
Informatie over een niet-asbestverdacht materiaal

De spoelbak dateert van 2003 en is niet-asbestverdacht.

Basis voor advies	De asbestdeskundige beoordeelt het materiaal als niet-asbestverdacht.
--------------------------	---

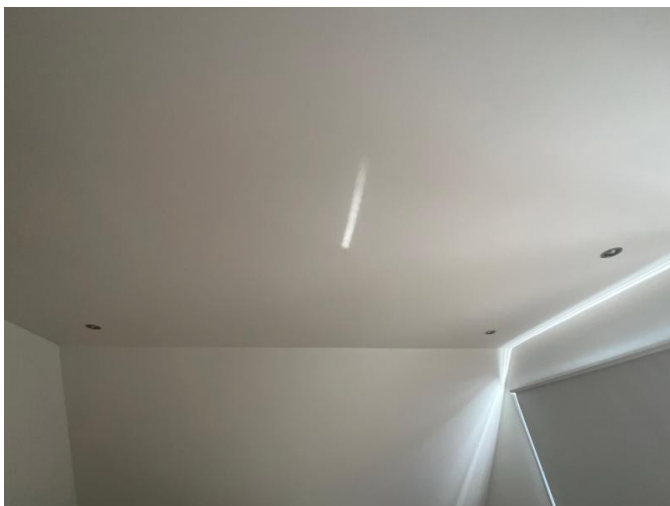
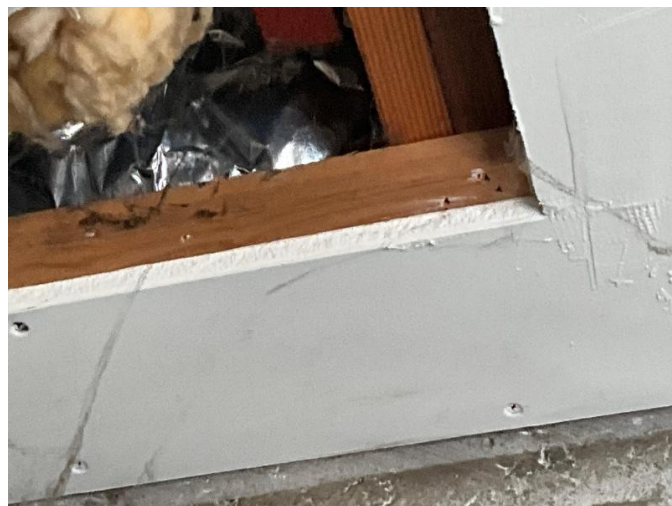
Informatie over een niet-asbestverdacht materiaal

Alle plafonds zijn valse plafonds. De achterliggende laag kon niet worden vastgesteld noch worden geïnspecteerd gedurende het plaatsbezoek. Er werd geen documentatie aangereikt om de primaire drager te kunnen identificeren. Gelieve steeds aandachtig te zijn bij eventuele verbouwingen en afbraakwerken voor asbesthoudende materialen.

Basis voor advies	De asbestdeskundige beoordeelt het materiaal als niet-asbestverdacht.
Primaire drager	Plafond

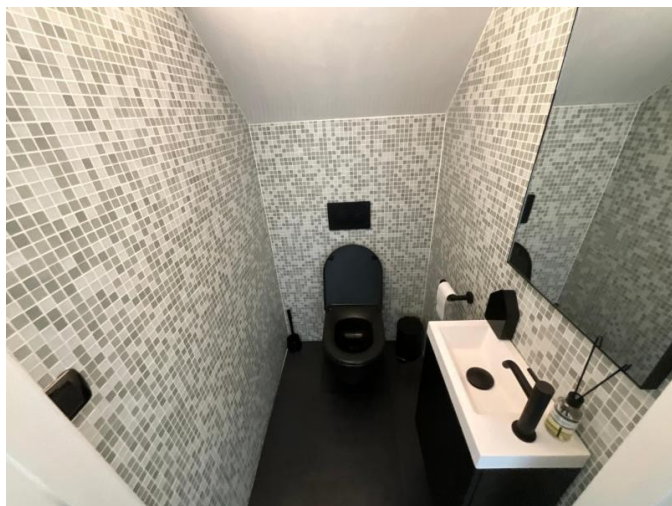
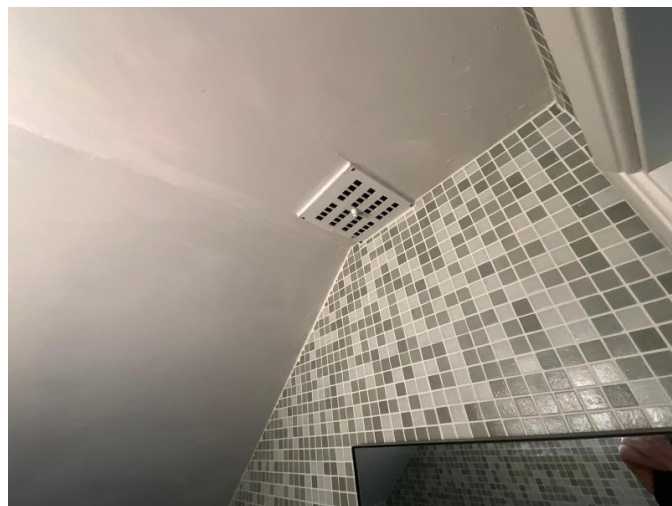
Informatie over een materiaal dat de asbestdeskundige niet kan waarnemen of vaststellen

Oude mozaïektegels en de bijbehorende lijm (geplaatst vóór 2001) kunnen sterk asbestverdacht zijn. Lijmen en mastiek uit die periode bevatten vaak zwarte bitumen of vezels vermengd met asbest. Het betreft een niet-destructief onderzoek, hierdoor kon deze niet visueel vastgesteld of bemonsterd worden.

Basis voor advies	Beoordeling op basis van expertise, zonder een vaststelling door de asbestdeskundige.
Primaire drager	Binnenwand
(Asbest)materiaal	In-situ afwerkingslagen - Lijm laag
Bindmiddel	Lijm
Gebondenheid bindmiddel	Hecht

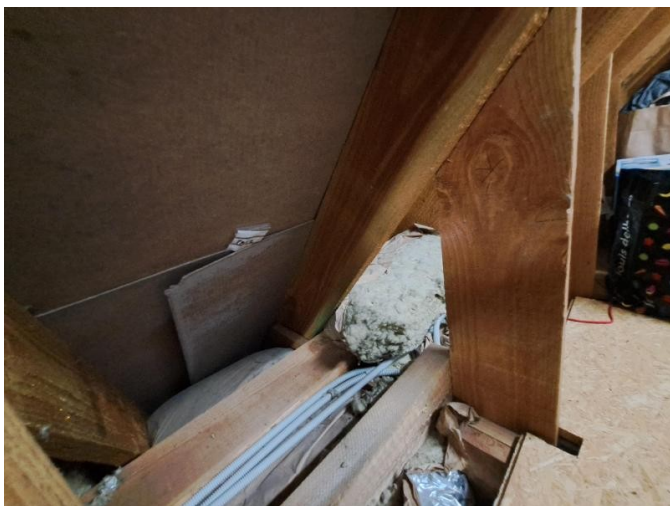
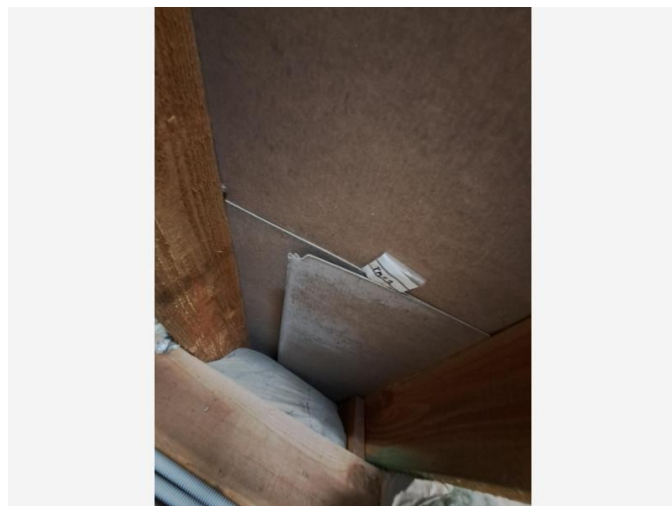
Geen asbest

#	Type	Referentie	Resultaat
5.1	Puntmonster	PM01	Geen asbest

Beschrijving	Onderdak
Omgeving	Binnen
Primaire drager	Schuin dak
Bindmiddel van materiaal	Cement
Gebondenheid op basis van bindmiddel	Hecht
Hoeveelheid (oppervlakte - dikte - aantal)	• 159,00 m ² - 1,00 cm - 1 stuk
Totaal volume	1,59 m ³
Identificatiemethode	Een monstername door de asbestdeskundige met laboanalyse door een asbestlabo.
Destructieve handeling voor identificatie	Nee
Opmerking	Het betreft een (ruwe) schatting van de hoeveelheid, de opgegeven hoeveelheid kan niet gebruikt worden voor meetstaat.

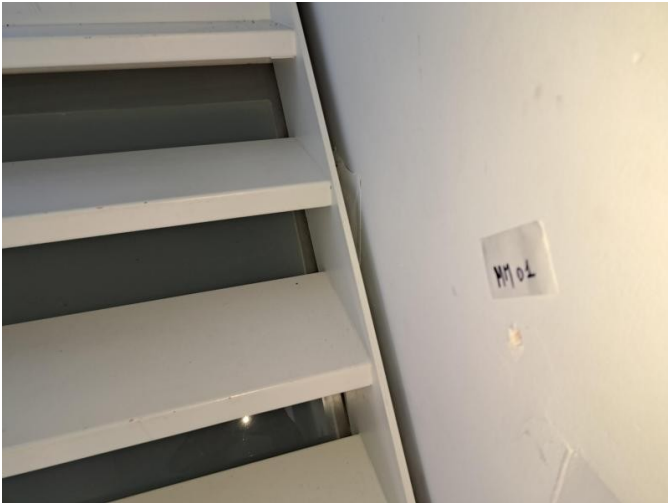
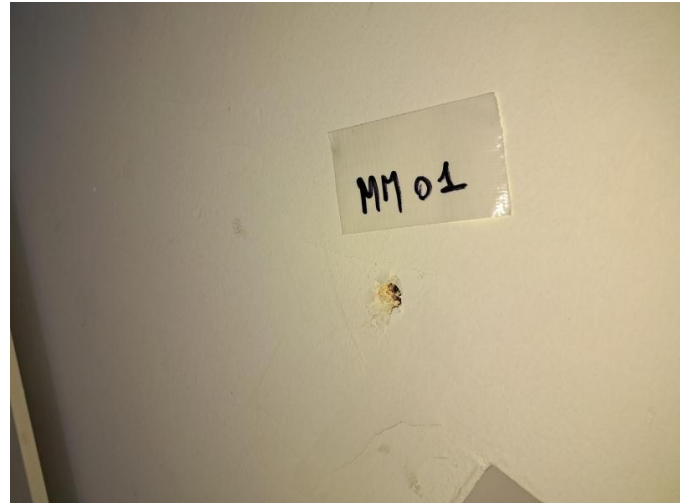
Fiche 6: Pleisterwerk muren

Geen asbest

#	Type	Referentie	Resultaat
6.1	Mengmonster	MM01	Geen asbest

Beschrijving	Pleisterwerk muren
Omgeving	Binnen
Primaire drager	Binnenwand
Bindmiddel van materiaal	Gips - kalk
Gebondenheid op basis van bindmiddel	Niet-hechtgebonden
Hoeveelheid (oppervlakte - dikte - aantal)	• 197,00 m ² - 1,00 cm - 1 stuk
Totaal volume	1,97 m ³
Identificatiemethode	Een monstername door de asbestdeskundige met laboanalyse door een asbestlabo.
Destructieve handeling voor identificatie	Nee
Opmerking	Het betreft een (ruwe) schatting van de hoeveelheid, de opgegeven hoeveelheid kan niet gebruikt worden voor meetstaat. De muren van de garage, cv-ruimte en natte ruimtes zijn niet bepleisterd.

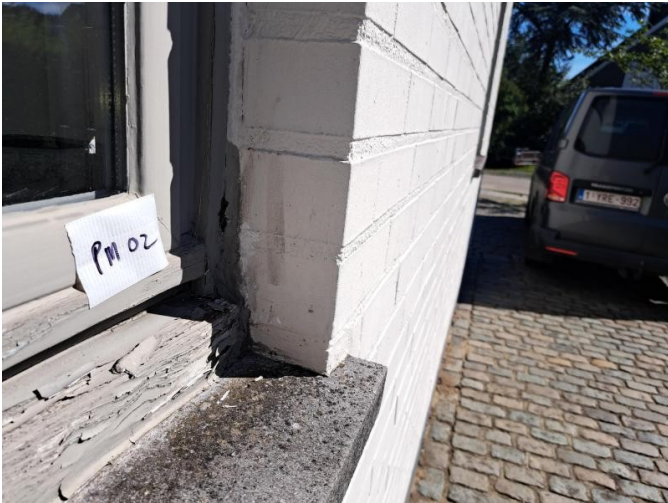
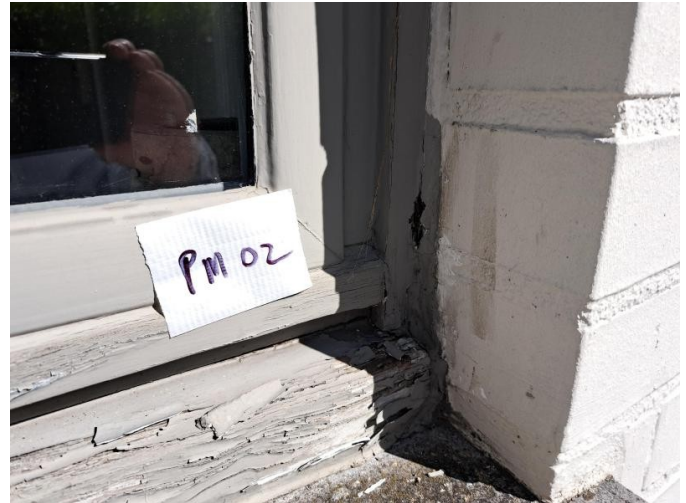
Fiche 7: Mastiek oude ramen

Geen asbest

#	Type	Referentie	Resultaat
7.1	Puntmonster	PM02	Geen asbest

Beschrijving	Mastiek oude ramen
Omgeving	Grenst aan binnen- en buitenlucht
Primaire drager	Wandopening verticaal (raam, deur, ...)
Bindmiddel van materiaal	Kitten, mastiek, pasta
Gebondenheid op basis van bindmiddel	Hecht
Hoeveelheid (gewicht - aantal)	<ul style="list-style-type: none">• 3,00 kg - 1 stuk
Totaal gewicht	3,00 kg
Identificatiemethode	Een monstername door de asbestdeskundige met laboanalyse door een asbestlabo.
Destructieve handeling voor identificatie	Nee
Opmerking	Het betreft een (ruwe) schatting van de hoeveelheid, de opgegeven hoeveelheid kan niet gebruikt worden voor meetstaat.

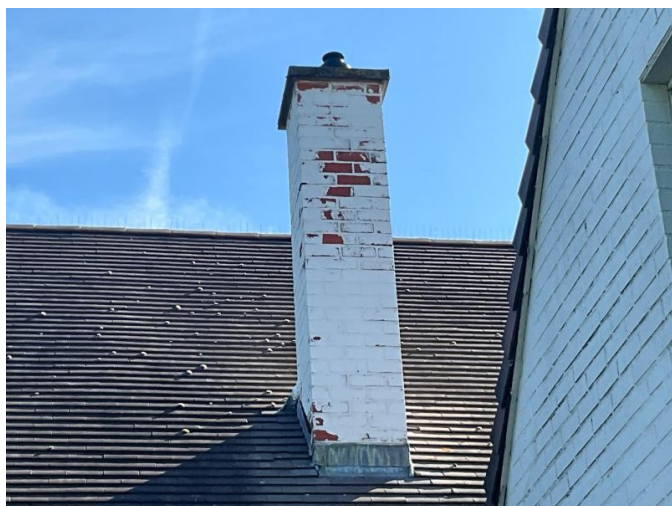
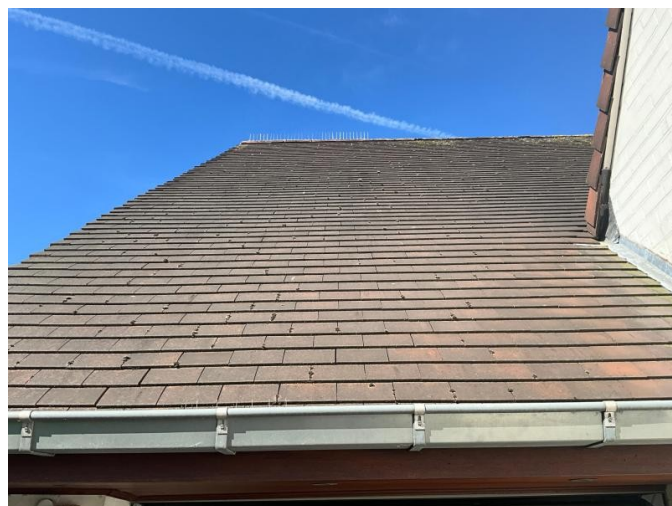
Beschrijving	Notitie	Terug te vinden op plannen
Fiche 8: Tegelpannen	De daken zijn bedekt met tegelpannen, deze zijn niet-asbestverdacht.	Plan 1.8: Daken
Fiche 9: Materialen aan de stookketel (dichtingen, isolerend materiaal)	De ketel De Dietrich AMC 25 dateert van 2020 en is niet-asbestverdacht.	Plan 1.1: +0 woning muren
