Asbestinventarisatetest

Moeistraat 14, 9830 Sint-Martens-Latem

Attestnummer : 20250710-000338.000

Niet-asbestveilig

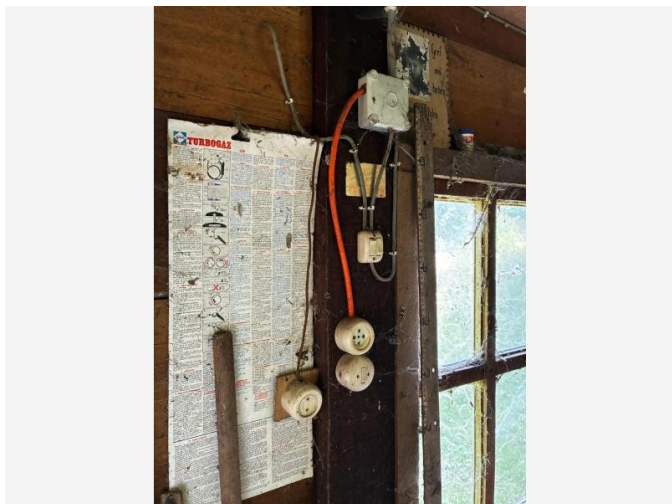
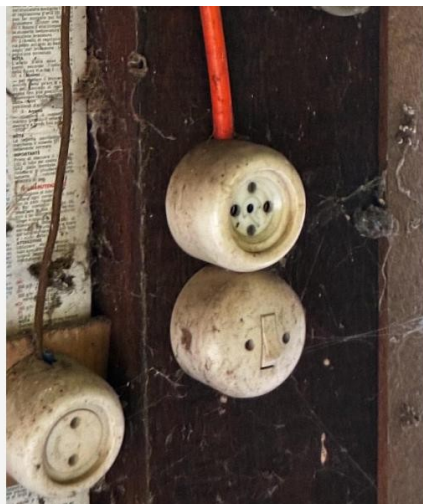
Het asbestmateriaal valt onder de mijlpaal van 2040.

Eindbeoordeling materiaalrisico	Verhoogd materiaalrisico en/of verhoogde kans op vezelvrijgave
---------------------------------	--

Gebondenheid	Categorie 1: hechtgebonden in oorsprong
Asbestsoort (vezeltype)	Crocidoliet aanwezig
Asbestconcentratie	Laag (< 50%)
Afschermingsgraad van het gehele materiaal	Geheel of deels (ook) vrij aan de binnenlucht
Toestand van het materiaal	Licht beschadigd, licht verweerd. Intact calciumsilicaatmateriaal of categorie III 'gebondenheid'

Beschrijving	Bakeliet schakelaar
Omgeving	Binnen
Primaire drager	Communicatie en elektrische infrastructuur en uitrusting
Asbestmateriaal	Plaat, paneel, tablet - Type Bakeliet
Bindmiddel van asbestmateriaal	Kunststof of -hars
Gebondenheid op basis van bindmiddel	Hecht
Hoeveelheid (oppervlakte - dikte - aantal)	<ul style="list-style-type: none">• 0,20 m² - 0,30 cm - 4 stuks
Totaal volume	0,002 m ³
Eenvoudig bereikbaar	Ja
Bevestigingswijze	<ul style="list-style-type: none">• Geschroefd
Identificatiemethode	Vaststelling zonder monstername
Destructieve handeling voor identificatie	Nee

Verwijderen

- Zorg voor een veilig beheer. Vermijd het beschadigen van het asbestmateriaal. Controleer de toestand jaarlijks op wijzigingen.
- Verwijder dit asbestmateriaal zo snel mogelijk. Volg de toestand goed op.

- Eenvoudige handelingen: mag via doe-het-zelf of door werknemer(s) met opleidingsattest eenvoudige handelingen u mag deze toepassing volgens de huidige wetgeving verwijderen. Gelieve het materiaal niet te breken en of beschadigen. Bij verwijdering dient u steeds een PPF3-asker op te zetten, alook degene die rondom u aanwezig zijn.

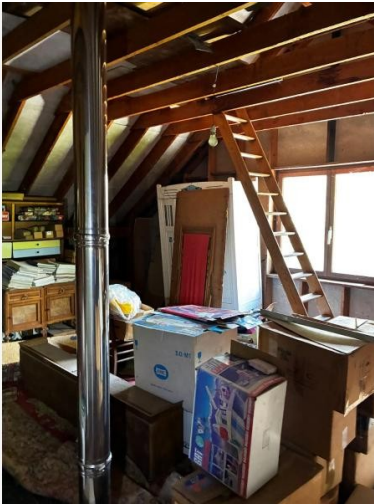
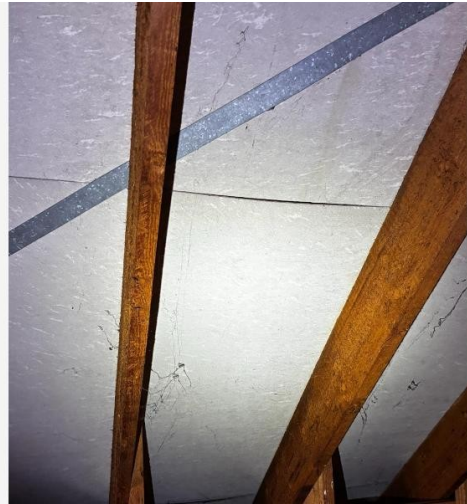
Het asbestmateriaal valt onder de mijlpaal van 2040.

Eindbeoordeling materiaalrisico	Verhoogd materiaalrisico en/of verhoogde kans op vezelvrijgave
---------------------------------	--

Gebondenheid	Categorie 1: hechtgebonden in oorsprong
Asbestsoort (vezeltype)	Crocidoliet aanwezig
Asbestconcentratie	Laag (< 50%)
Afschermingsgraad van het gehele materiaal	Geheel of deels (ook) vrij aan de binnenlucht
Toestand van het materiaal	Licht beschadigd, licht verweerd. Intact calciumsilicaatmateriaal of categorie III 'gebondenheid'

Beschrijving	Onderdak
Omgeving	Binnen
Primaire drager	Schuin dak
Asbestmateriaal	Plaat, paneel, tablet - Type Menuiserite
Bindmiddel van asbestmateriaal	Cement
Gebondenheid op basis van bindmiddel	Hecht
Hoeveelheid (oppervlakte - dikte - aantal)	• 210,00 m ² - 0,20 cm - 1 stuk
Totaal volume	0,42 m ³
Eenvoudig bereikbaar	Ja
Bevestigingswijze	• Genageld, geniet
Identificatiemethode	Vaststelling zonder monstername
Destructieve handeling voor identificatie	Nee

Verwijderen

- Zorg voor een veilig beheer. Vermijd het beschadigen van het asbestmateriaal. Controleer de toestand jaarlijks op wijzigingen.
- Verwijder dit asbestmateriaal zo snel mogelijk. Volg de toestand goed op.
- Voer bijkomende staalname(s) uit.

- Eenvoudige handelingen: enkel door erkend asbestverwijderaar
Het verwijderen van een asbesthoudend onderdak is een risicovolle klus die enkel door een erkend asbestverwijderingsbedrijf mag worden uitgevoerd.

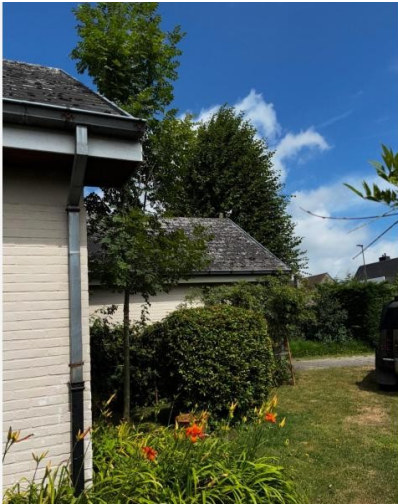
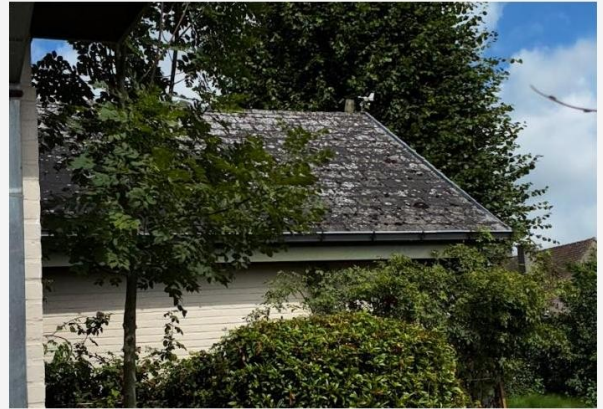
Het asbestmateriaal valt onder de mijlpaal van 2034.

Eindbeoordeling materiaalrisico	Verhoogd materiaalrisico en/of verhoogde kans op vezelvrijgave
---------------------------------	--

Gebondenheid	Categorie 1: hechtgebonden in oorsprong
Asbestsoort (vezeltype)	Crocidoliet aanwezig
Asbestconcentratie	Laag (< 50%)
Afschermingsgraad van het gehele materiaal	Geheel of deels vrij aan de buitenlucht
Toestand van het materiaal	Matig beschadigd, matig verweerd

Beschrijving	Leien
Omgeving	Buiten
Primaire drager	Schuin dak
Asbestmateriaal	Dak- en gevelbekleding - Lei, shingle
Bindmiddel van asbestmateriaal	Cement
Gebondenheid op basis van bindmiddel	Hecht
Hoeveelheid (oppervlakte - aantal)	<ul style="list-style-type: none">• 210,00 m² - 1 stuk
Totale oppervlakte	210,00 m ²
Eenvoudig bereikbaar	Ja
Bevestigingswijze	<ul style="list-style-type: none">• Genageld, geniet
Identificatiemethode	Vaststelling zonder monstername
Destructieve handeling voor identificatie	Nee

Verwijderen

- Zorg voor een veilig beheer. Vermijd het beschadigen van het asbestmateriaal. Controleer de toestand jaarlijks op wijzigingen.
- Verwijder dit asbestmateriaal zo snel mogelijk. Volg de toestand goed op.
- Hemelwater dat afspoelt van asbestcement daken of gevels kan asbestdeeltjes bevatten. Gebruik het enkel voor gesloten circuits (bv. spoelen toiletten). Reinig na het vervangen van het dak of de gevel de dakgoten en regenwaterput of -ton om asbesthoudend sediment of slib te verwijderen

- Eenvoudige handelingen: enkel door erkend asbestverwijderaar
De verwijdering van deze asbesthoudende dakleien dient uitgevoerd te worden door een erkende asbestverwijderaar, in overeenstemming met de geldende wetgeving (VLAREMA, KB 16/03/2006 en de Codex Welzijn op het Werk).

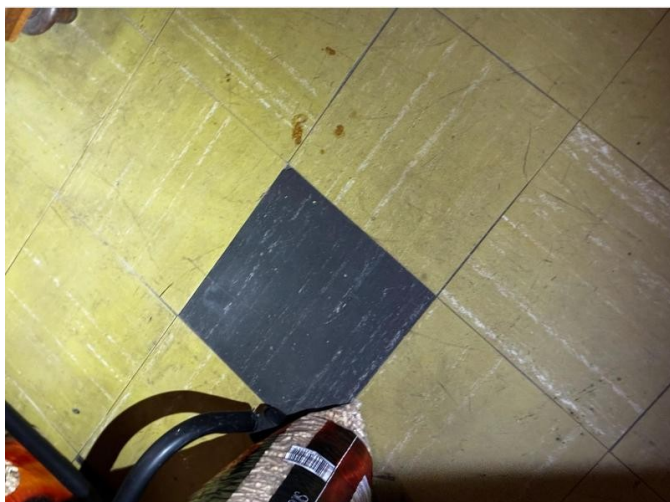
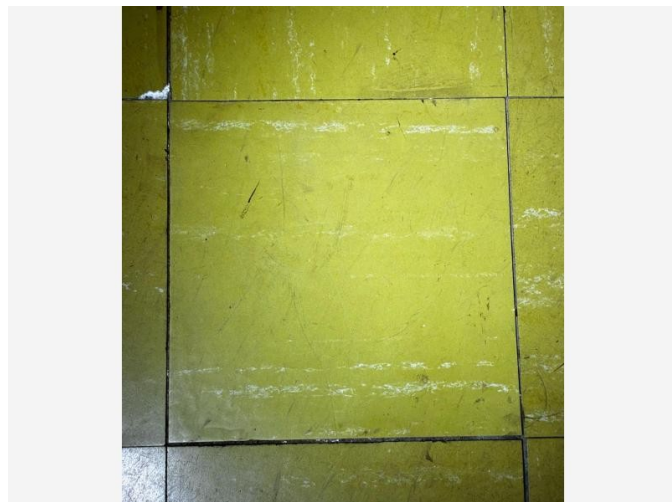
Het asbestmateriaal valt onder de mijlpaal van 2040.

Eindbeoordeling materiaalrisico	Verhoogd materiaalrisico en/of verhoogde kans op vezelvrijgave
---------------------------------	--

Gebondenheid	Categorie 1: hechtgebonden in oorsprong
Asbestsoort (vezeltype)	Crocidoliet aanwezig
Asbestconcentratie	Laag (< 50%)
Afschermingsgraad van het gehele materiaal	Geheel of deels (ook) vrij aan de binnenlucht
Toestand van het materiaal	Licht beschadigd, licht verweerd. Intact calciumsilicaatmateriaal of categorie III 'gebondenheid'

Beschrijving	Vyniltegel
Omgeving	Binnen
Primaire drager	Vloer
Asbestmateriaal	Prefab - afwerking - Tegel
Bindmiddel van asbestmateriaal	Kunststof of -hars
Gebondenheid op basis van bindmiddel	Hecht
Hoeveelheid (oppervlakte - dikte - aantal)	• 13,00 m ² - 0,20 cm - 1 stuk
Totaal volume	0,026 m ³
Eenvoudig bereikbaar	Ja
Bevestigingswijze	• Verlijmd, ingegoten, versmeerd
Identificatiemethode	Vaststelling zonder monstername Motivatie: Op vraag van de eigenaar-opdrachtgever werd geen monstername uitgevoerd
Destructieve handeling voor identificatie	Nee

[Verwijderen](#)

- Zorg voor een veilig beheer. Vermijd het beschadigen van het asbestmateriaal. Controleer de toestand jaarlijks op wijzigingen.
- Verwijder dit asbestmateriaal zo snel mogelijk. Volg de toestand goed op.
- Voer bijkomende staalname(s) uit.

- Hermetische zone (erkend asbestverwijderaar)
Het verwijderen van asbesthoudende tegels en lijmlagen kan vanaf 1 februari 2023 enkel in hermetisch afgesloten zones gebeuren.

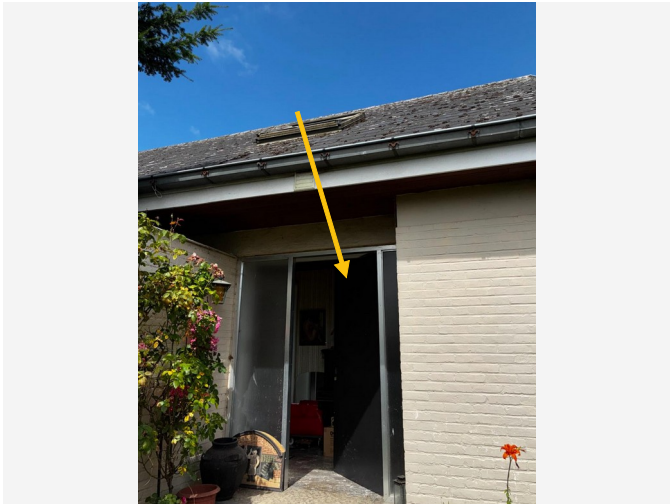
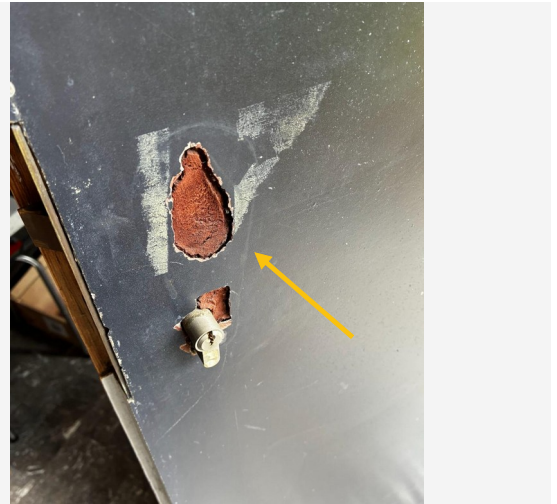
Het asbestmateriaal valt onder de mijlpaal van 2040.

Eindbeoordeling materiaalrisico	Laag materiaalrisico en/of verlaagde kans op vezelvrijgave
---------------------------------	--

Gebondenheid	Categorie 1: hechtgebonden in oorsprong
Asbestsoort (vezeltype)	Crocidoliet aanwezig
Asbestconcentratie	Laag (< 50%)
Afschermingsgraad van het gehele materiaal	Geheel of deels vrij aan de buitenlucht
Toestand van het materiaal	Licht beschadigd, licht verweerd. Intact calciumsilicaatmateriaal of categorie III 'gebondenheid'

Beschrijving	Glassal deur
Omgeving	Grenst aan binnen- en buitenlucht
Primaire drager	Wandopening verticaal (raam, deur, ...)
Asbestmateriaal	Plaat, paneel, tablet - Geëmailleerd, type Glasal
Bindmiddel van asbestmateriaal	Cement
Gebondenheid op basis van bindmiddel	Hecht
Hoeveelheid (oppervlakte - dikte - aantal)	• 2,00 m ² - 0,20 cm - 2 stuks
Totaal volume	0,008 m ³
Eenvoudig bereikbaar	Ja
Bevestigingswijze	• Genageld, geniet
Identificatiemethode	Vaststelling zonder monstername
Destructieve handeling voor identificatie	Nee

Zorgvuldig beheren

- Zorg voor een veilig beheer. Vermijd het beschadigen van het asbestmateriaal. Controleer de toestand jaarlijks op wijzigingen.
- Verwijder dit asbestmateriaal zo snel mogelijk. Volg de toestand goed op.
- Voer bijkomende staalname(s) uit.

- Eenvoudige handelingen: enkel door erkend asbestverwijderaar
De verwijdering van deze asbesthoudende glassal plaat moet uitgevoerd worden door een erkende asbestverwijderaar, conform de geldende regelgeving (VLAREMA en KB 16/03/2006).

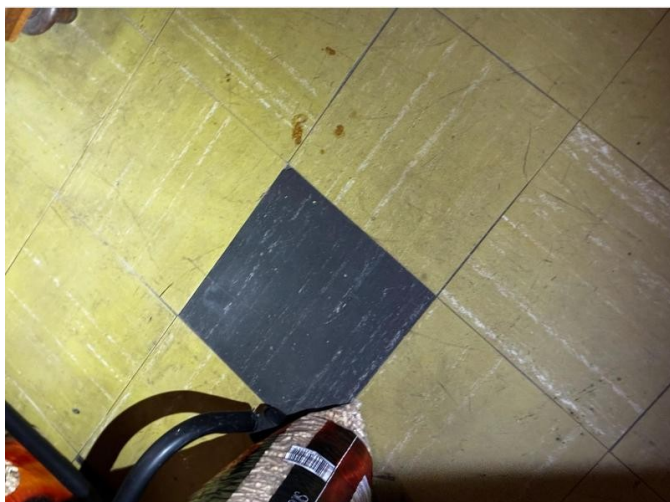
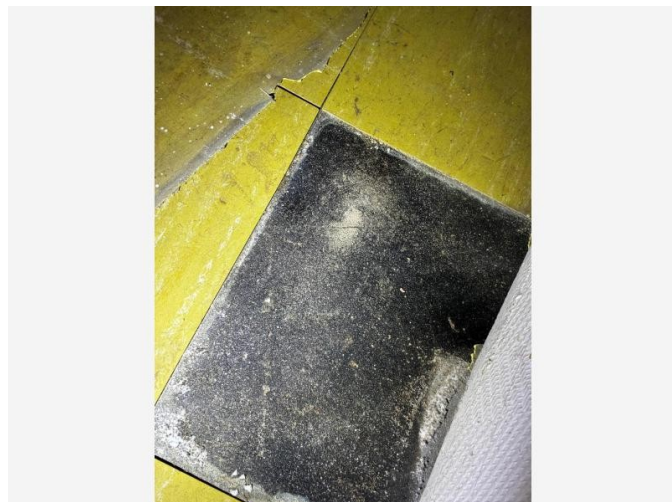
Het asbestmateriaal valt onder de mijlpaal van 2040.

Eindbeoordeling materiaalrisico	Zeer laag materiaalrisico en/of zeer lage kans op vezelvrijgave
---------------------------------	---

Gebondenheid	Categorie 1: hechtgebonden in oorsprong
Asbestsoort (vezeltype)	Crocidoliet aanwezig
Asbestconcentratie	Laag (< 50%)
Afschermingsgraad van het gehele materiaal	Stootvaste afscherming of omkasting
Toestand van het materiaal	Licht beschadigd, licht verweerd. Intact calciumsilicaatmateriaal of categorie III 'gebondenheid'

Beschrijving	Zwarte tegellijm
Omgeving	Binnen
Primaire drager	Vloer
Asbestmateriaal	In-situ afwerkingslagen - Lijmlaag
Bindmiddel van asbestmateriaal	Lijm
Gebondenheid op basis van bindmiddel	Hecht
Hoeveelheid (oppervlakte - dikte - aantal)	<ul style="list-style-type: none">• 13,00 m² - 0,50 mm - 1 stuk
Totaal volume	0,007 m ³
Eenvoudig bereikbaar	Ja
Bevestigingswijze	<ul style="list-style-type: none">• Verlijmd, ingegoten, versmeerd
Identificatiemethode	Vaststelling zonder monstername Motivatie: Op vraag van de eigenaar-opdrachtgever werd geen monstername uitgevoerd
Destructieve handeling voor identificatie	Nee

Zorgvuldig beheren

- Zorg voor een veilig beheer. Vermijd het beschadigen van het asbestmateriaal. Controleer de toestand jaarlijks op wijzigingen.
- Verwijder dit asbestmateriaal zo snel mogelijk. Volg de toestand goed op.
- Voer bijkomende staalname(s) uit.

- Hermetische zone (erkend asbestverwijderaar)
Het verwijderen van asbesthoudende tegels en lijmlagen kan vanaf 1 februari 2023 enkel in hermetisch afgesloten zones gebeuren.

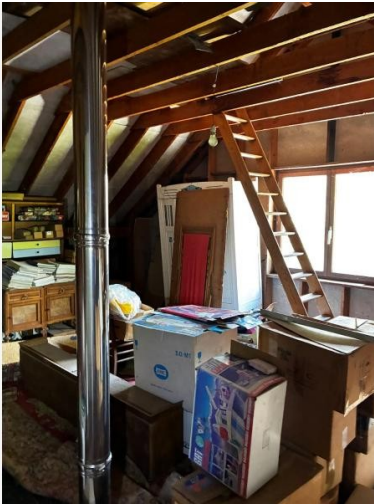
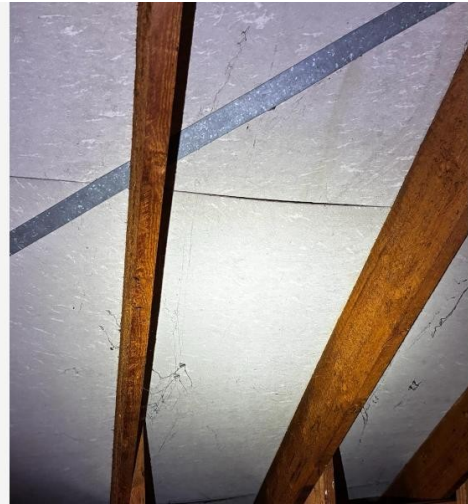
Het asbestmateriaal valt onder de mijlpaal van 2040.

Eindbeoordeling materiaalrisico	Laag materiaalrisico en/of verlaagde kans op vezelvrijgave
---------------------------------	--

Gebondenheid	Categorie 1: hechtgebonden in oorsprong
Asbestsoort (vezeltype)	Crocidoliet aanwezig
Asbestconcentratie	Laag (< 50%)
Afschermingsgraad van het gehele materiaal	Geheel of deels vrij aan de buitenlucht
Toestand van het materiaal	Licht beschadigd, licht verweerd. Intact calciumsilicaatmateriaal of categorie III 'gebondenheid'

Beschrijving	Beplating wanden
Omgeving	Binnen
Primaire drager	Binnenwand
Asbestmateriaal	Plaat, paneel, tablet - Type Menuiserite
Bindmiddel van asbestmateriaal	Cement
Gebondenheid op basis van bindmiddel	Hecht
Hoeveelheid (oppervlakte - dikte - aantal)	• 200,00 m ² - 0,50 cm - 1 stuk
Totaal volume	1,00 m ³
Eenvoudig bereikbaar	Ja
Bevestigingswijze	• Genageld, geniet
Identificatiemethode	Vaststelling zonder monstername
Destructieve handeling voor identificatie	Nee
Opmerking	De hoeveelheid is een schatting, gezien we van het ergste uit gaan dat de menuiserite platen overal in de muren zitten.

Zorgvuldig beheren

- Zorg voor een veilig beheer. Vermijd het beschadigen van het asbestmateriaal. Controleer de toestand jaarlijks op wijzigingen.
- Verwijder dit asbestmateriaal zo snel mogelijk. Volg de toestand goed op.
- Voer bijkomende staalname(s) uit.

- Eenvoudige handelingen: enkel door erkend asbestverwijderaar
Het verwijderen van een asbesthoudende platen zijn een risicovolle klus die enkel door een erkend asbestverwijderingsbedrijf mag worden uitgevoerd.

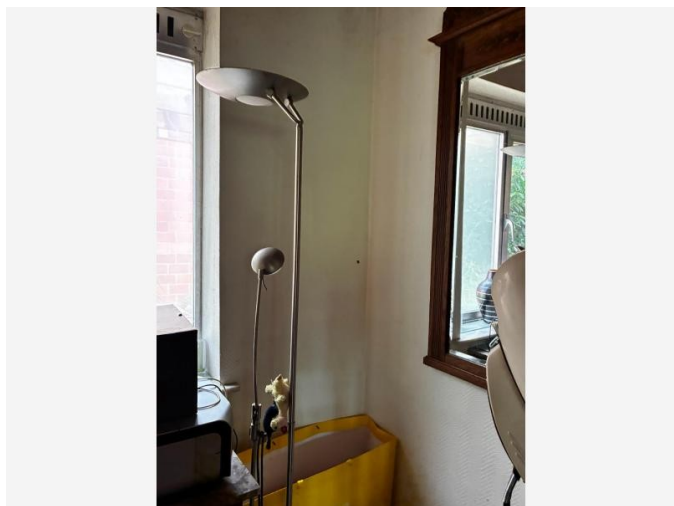
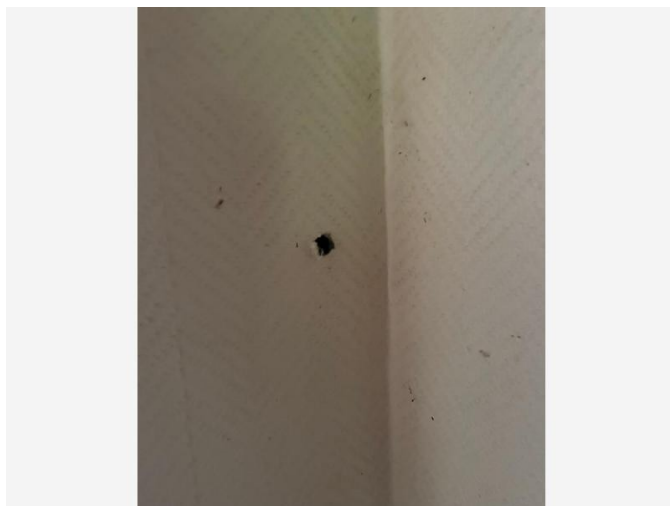
Fiche 9: Pleister wanden

Geen asbest

#	Type	Referentie	Resultaat
9.1	Mengmonster	Staal 1	Geen asbest

Beschrijving	Pleister wanden
Omgeving	Binnen
Primaire drager	Binnenwand
Bindmiddel van materiaal	Gips - kalk
Gebondenheid op basis van bindmiddel	Niet-hechtgebonden
Hoeveelheid (oppervlakte - dikte - aantal)	• 200,00 m ² - 0,50 cm - 1 stuk
Totaal volume	1,00 m ³
Identificatiemethode	Vaststelling met monstername
Destructieve handeling voor identificatie	Nee
Opmerking	<p>Pleister daterend vòòr 2001 (of waarvan het jaartal van plaatsing niet kan aangetoond worden) is asbestverdacht, en dient cf het inspectieprotocol bemonsterd te worden, teneinde de aanwezigheid van asbestvezels te kunnen uitsluiten. De hoeveelheid pleisterwerk werd niet concreet berekend aangezien er geen asbest werd aangetroffen in de monsteranalyse, doch het opgenomen totaalvolume is een inschatting. Monstername werd uitgevoerd op verschillende locaties.</p> <p>De conclusie dat het pleisterwerk asbestveilig is, is gebaseerd op een beperkt aantal monsterstalen, welke door een erkend asbestlabo werden geanalyseerd. Dit geeft slechts een indicatie van de algemene toestand. Bij sloopwerken, of grondige renovatiewerken is het aan te raden om bijkomende stalen te nemen van de betreffende plaatsen waar het pleisterwerk zal verwijderd worden. Er is geen plafondpleister aanwezig.</p>

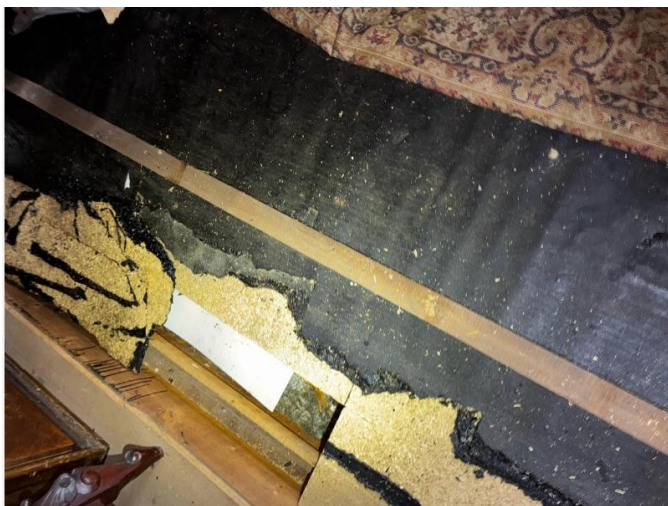
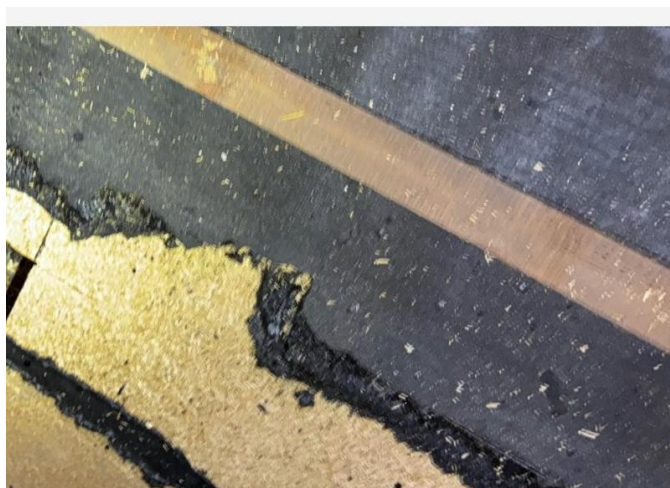
Fiche 10: Roofing

Geen asbest

#	Type	Referentie	Resultaat
10.1	Puntmonster	Staal 2	Geen asbest

Beschrijving	Roofing
Omgeving	Binnen
Primaire drager	Vloer
Bindmiddel van materiaal	Bitumen (roofing, teer, asfalt)
Gebondenheid op basis van bindmiddel	Hecht
Hoeveelheid (oppervlakte - aantal)	• 30,00 m ² - 1 stuk
Totale oppervlakte	30,00 m ²
Identificatiemethode	Vaststelling met monsternamen
Destructieve handeling voor identificatie	Nee
