# Asbestinventarisatetest

Palepelstraat 12B, 9830 Sint-Martens-Latem

Attestnummer : **20260709-000154.000**

Uitgegeven op : **09.07.2026**

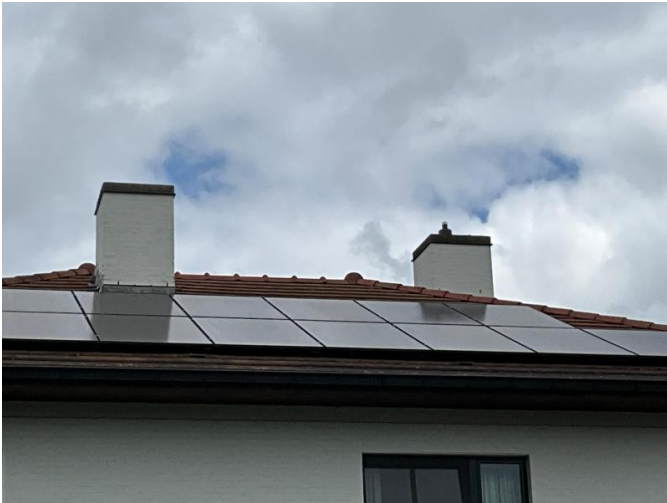
Situeringsfoto

**Reden:** Het te onderzoeken materiaal situeert zich hoger dan 3,50 m te rekenen vanaf een veilige ondergrond

**Uitleg van de asbestdeskundige:** Het rookgaskanaal is niet beoordeeld. Aan de binnenzijde is de kachel aangesloten. Aan de buitenzijde is het hoger dan 3,5 meter om de schoorsteen te inspecteren. Het is niet zichtbaar of er een asbestverdacht rookgaskanaal aanwezig is in de schoorsteen. Conform ons inspectieprotocol mogen wij een beperking inroepen voor hoogtes hoger dan 3,5 m. Indien men dit wil laten onderzoeken, dient er een nieuwe afspraak gemaakt te worden en moet er een hoogtewerker voorzien worden, evenals iemand die bevoegd is om deze te bedienen en eventueel een techniek die de al dan niet aanwezige schouwhoed kan afnemen en weer terugplaatsen.

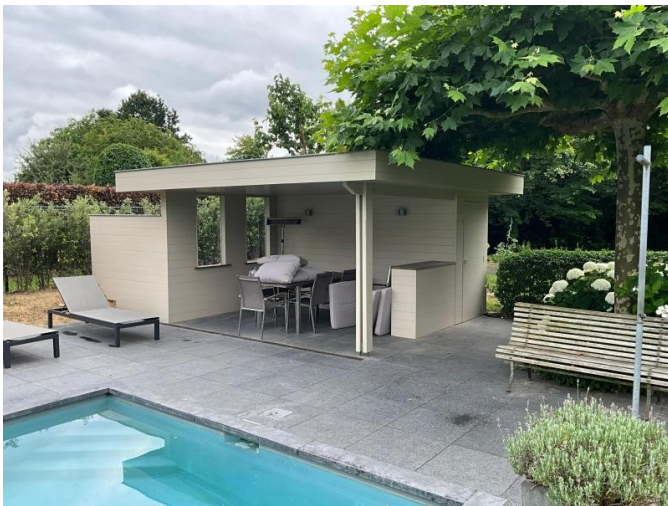
Situeringsfoto

**Bouwjaar:** 2012

*Constructies gebouwd vanaf 2001 moeten niet onderzocht worden*

| Opmerking | Op luchtfoto Geopunt is te zien dat de poolhouse tussen 2008 en 2011 nog niet aanwezig was, dus bouwjaar 2012 of later. |

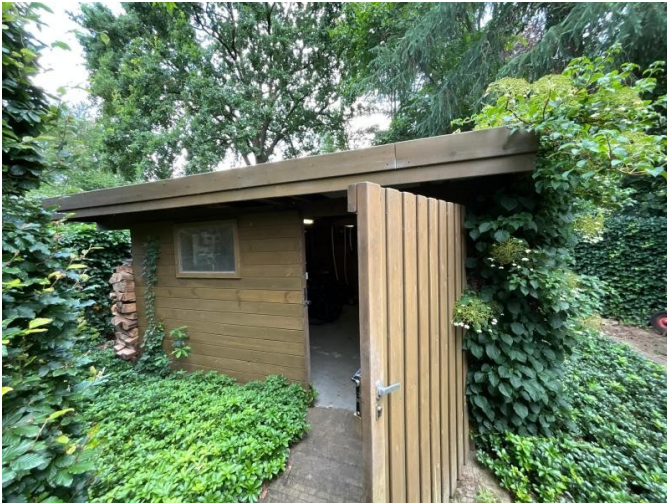
*Situeringsfoto*

**Bouwjaar:** 2003

*Constructies gebouwd vanaf 2001 moeten niet onderzocht worden*

| Opmerking | Bouwvergunning werd vergund op 02.06.2003 |

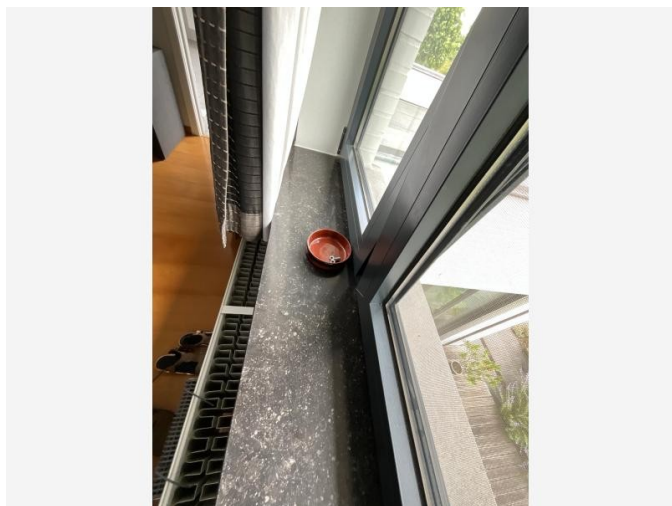
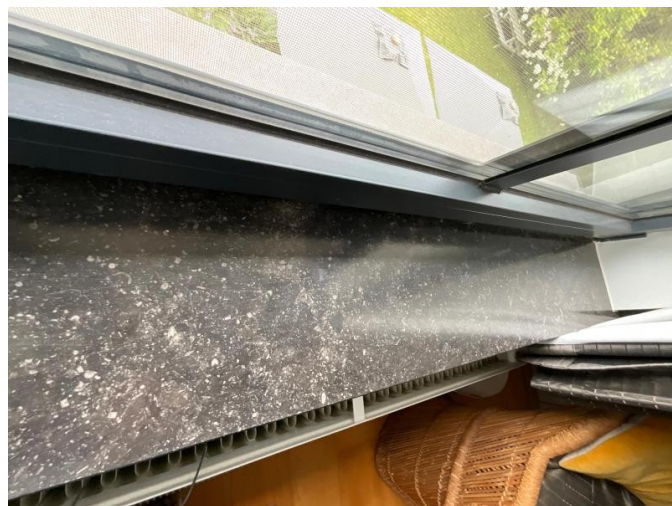
Alle venstertabletten zijn geïnspecteerd, zijn uit natuursteen en niet-asbestverdacht.

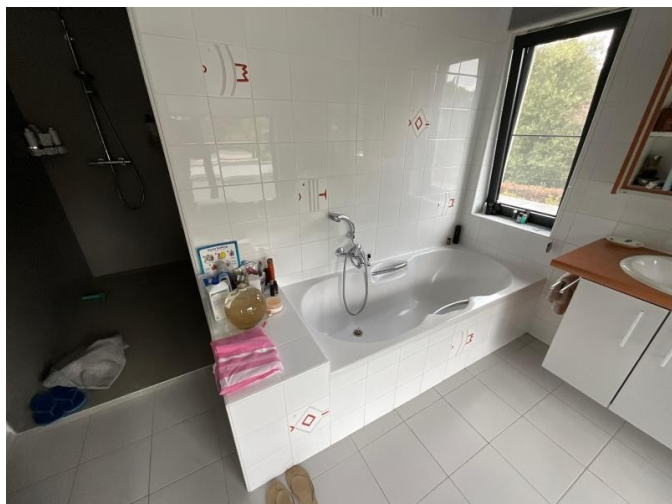
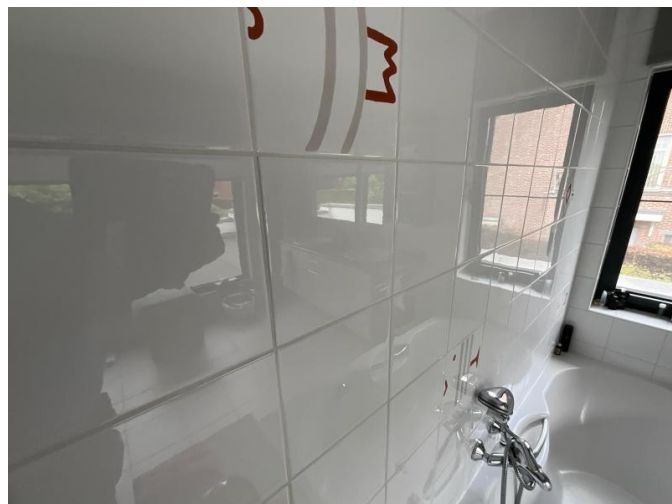
De gebruikte tegellijm van faiencetegels kan asbest bevatten, het betreft een niet-destructief onderzoek, hierdoor kon deze niet visueel vastgesteld of bemonsterd worden. Bij renovatie of afbraak destructief onderzoek uitvoeren.

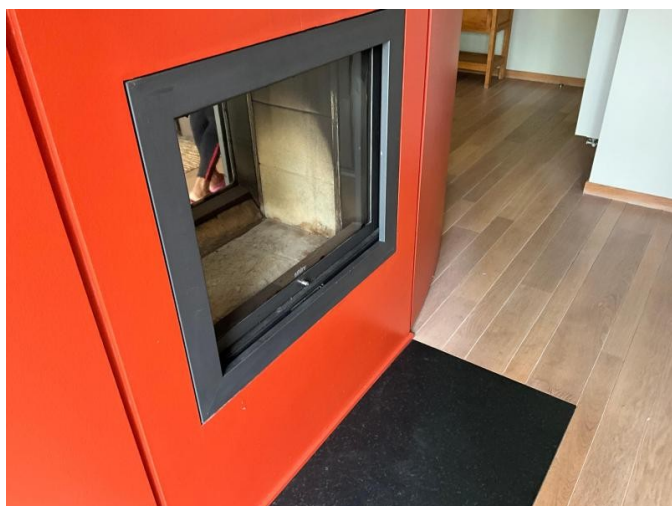
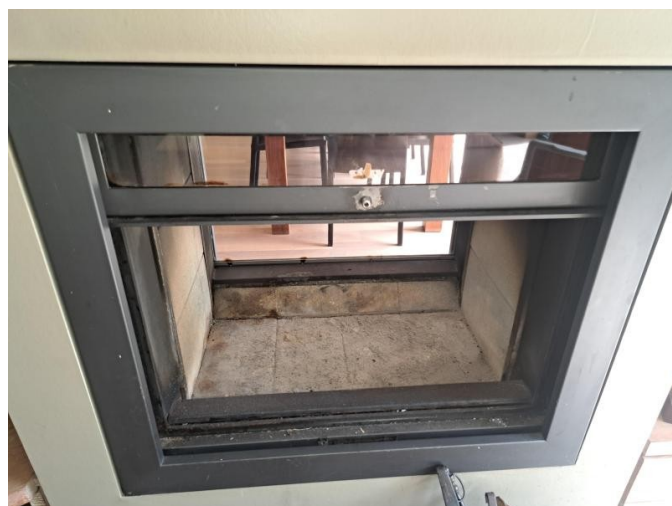
In houtkachel is geen koord aanwezig.

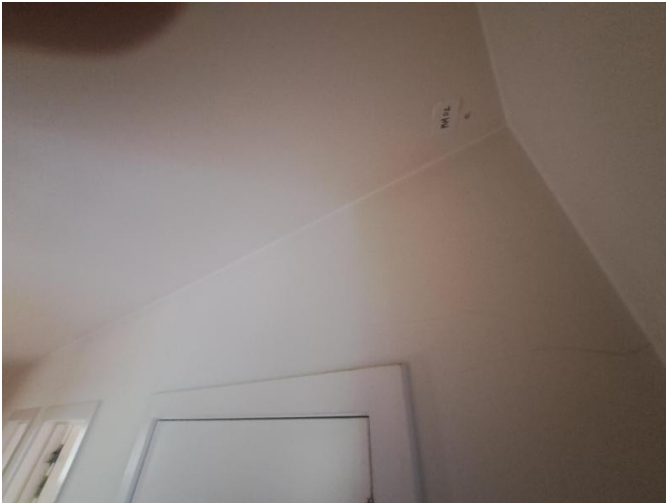
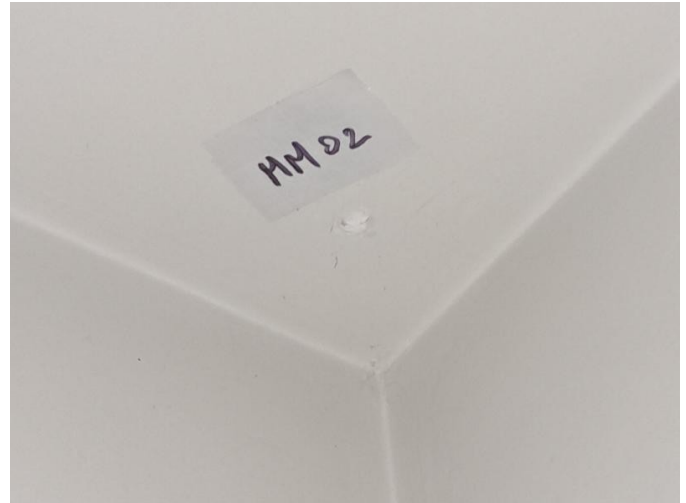
## Fiche 7: Pleisterwerk plafonds

Geen asbest

| # | Type | Referentie | Resultaat |
|---|---|---|---|
| 7.1 | Mengmonster | MM02 | Geen asbest |

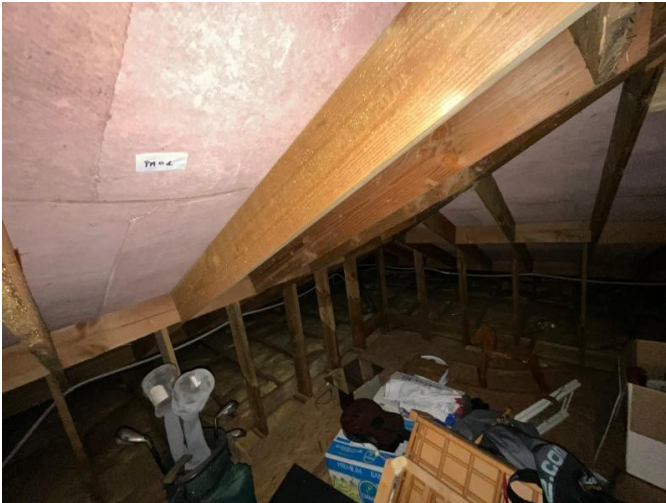
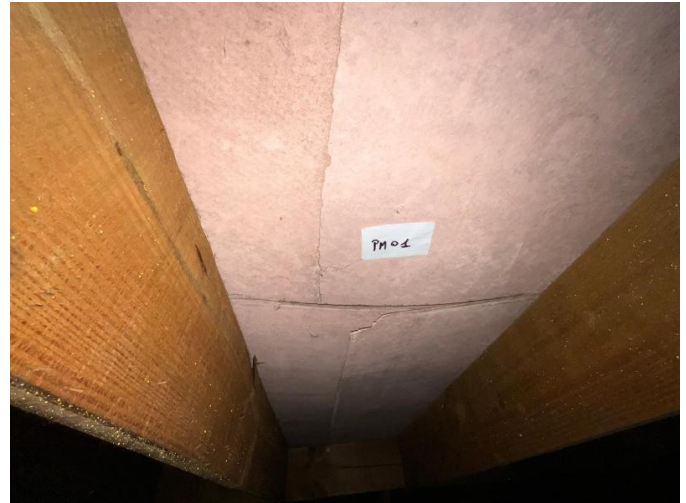
## Fiche 8: Onderdak woning

Geen asbest

| # | Type | Referentie | Resultaat |
|---|---|---|---|
| 8.1 | Puntmonster | PM01 | Geen asbest |

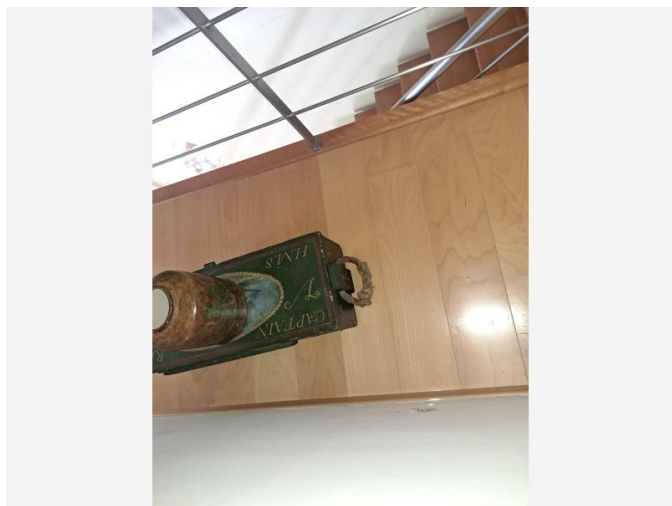
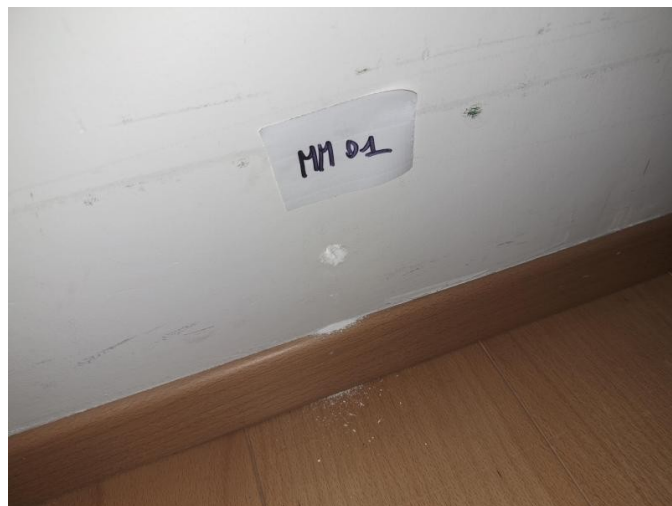
## Fiche 9: Pleisterwerk muren

Geen asbest

| # | Type | Referentie | Resultaat |
|---|---|---|---|
| 9.1 | Mengmonster | MM01 | Geen asbest |

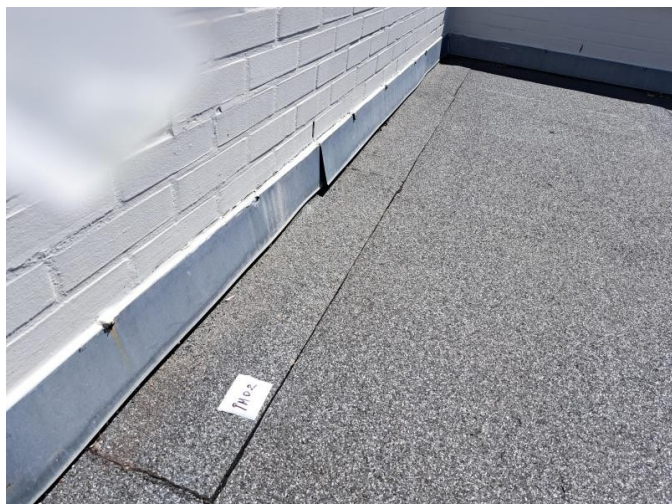
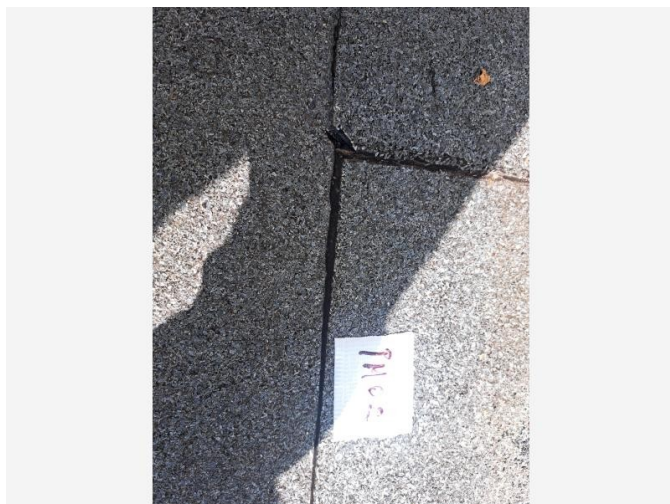
## Fiche 10: Roofing plat dak

Geen asbest

| # | Type | Referentie | Resultaat |
|---|---|---|---|
| 10.1 | Puntmonster | PM02 | Geen asbest |

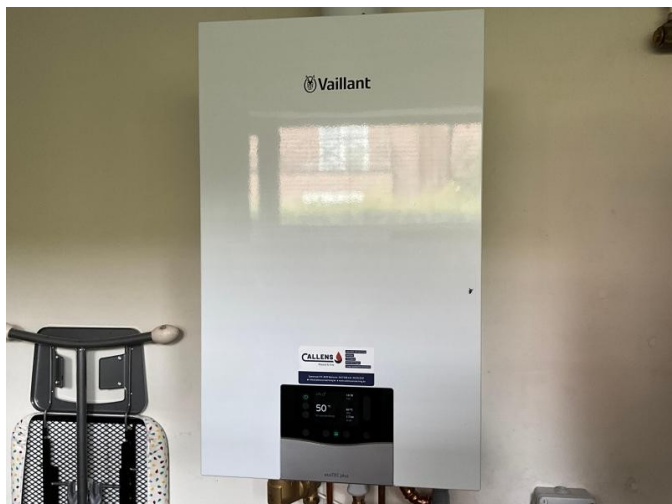
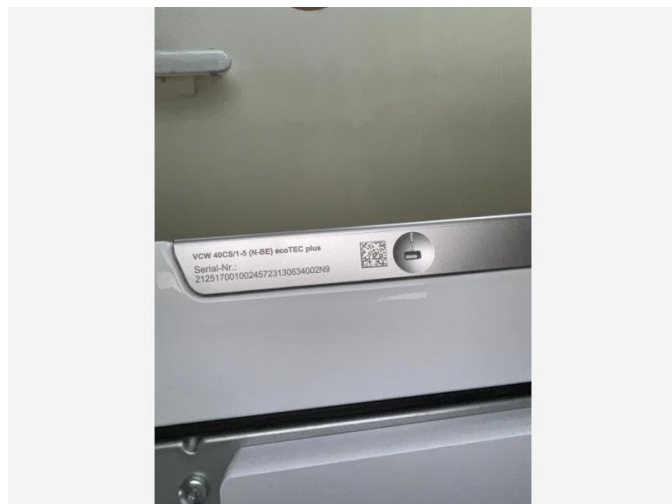
### Fiche 11: Materialen aan de stookketel (dichtingen, isolerend materiaal)

| Beschrijving | Notitie | Terug te vinden op plannen |
|---|---|---|
| Fiche 11: Materialen aan de stookketel (dichtingen, isolerend materiaal) | De stookketel Vaillant EcoTEC plus VCW 40CS/1-5 is van bouwjaar 2025 en niet-asbestverdacht. | Plan 1.2: +0 muren |

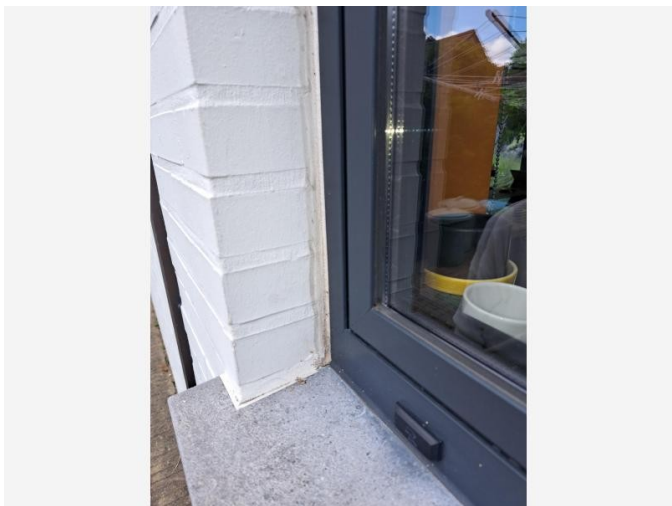
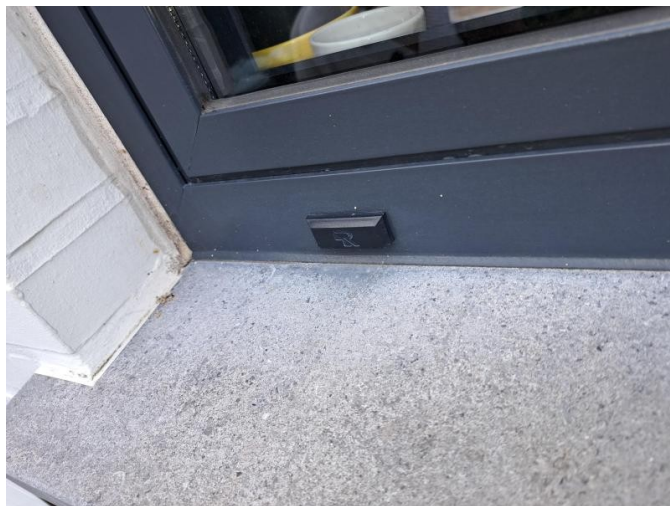
## Fiche 12: Afdichtingsmateriaal (mastiek, kit) aan schrijnwerk

| Beschrijving | Notitie | Terug te vinden op plannen |
|---|---|---|
| Fiche 12: Afdichtingsmateriaal (mastiek, kit) aan schrijnwerk | Het afdichtingsmateriaal is geïnspecteerd en niet-asbestverdacht. | - |
