# Asbestinventarisatetest

Latemstraat 39A, 9830 Sint-Martens-Latem

Attestnummer : **20260202-000165.000**

Uitgegeven op : **02.02.2026**

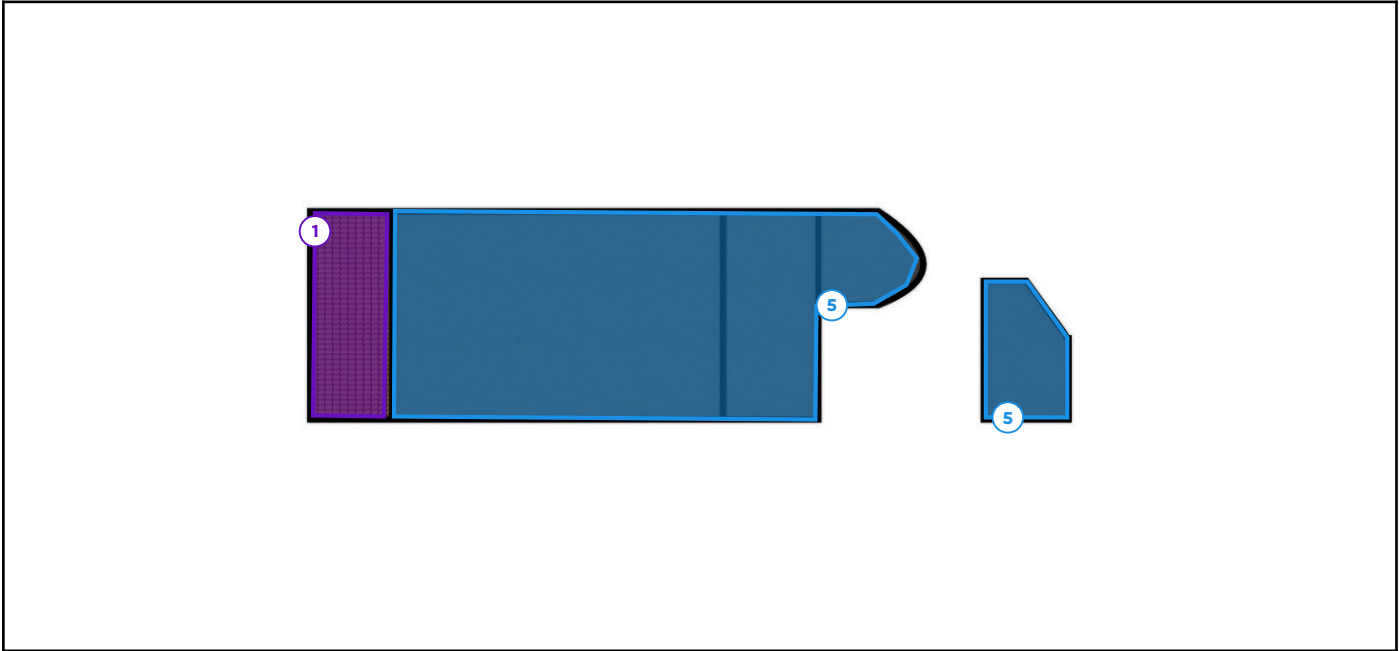
# Plan 1.6: Onderdak

| Beschrijving | Type | Actie |
|---|---|---|
| 1. Onderdak hoofdgebouw | Beperking | - |

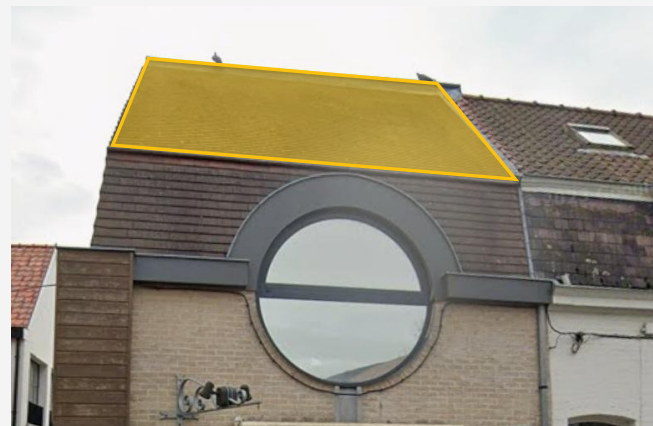
Situeringsfoto

### Tijdelijke beperking

**Reden:** Het te onderzoeken materiaal situeert zich hoger dan 3,50 m te rekenen vanaf een veilige ondergrond

**Uitleg van de asbestdeskundige:** Het te onderzoeken onderdak situeert zich hoger dan 3,50m te rekenen vanaf een veilige ondergrond. Binnen is het onderdak niet bereikbaar zonder schade aan te brengen.

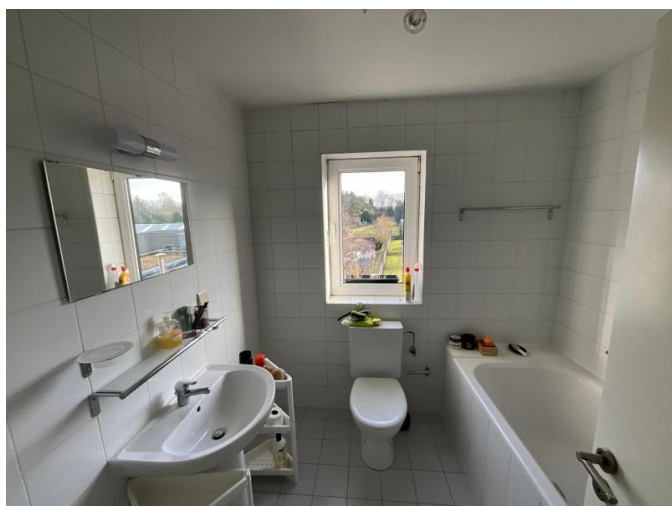
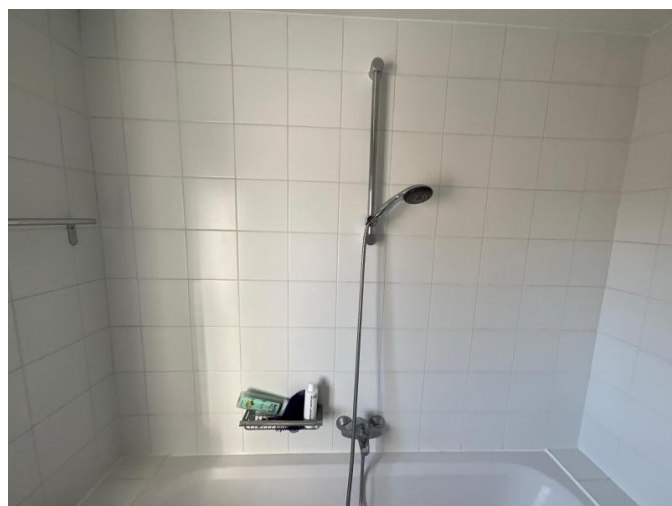
De gebruikte tegellijm van faiencetegels kan asbest bevatten, het betreft een niet-destructief onderzoek, hierdoor kon deze niet visueel vastgesteld of bemonsterd worden.

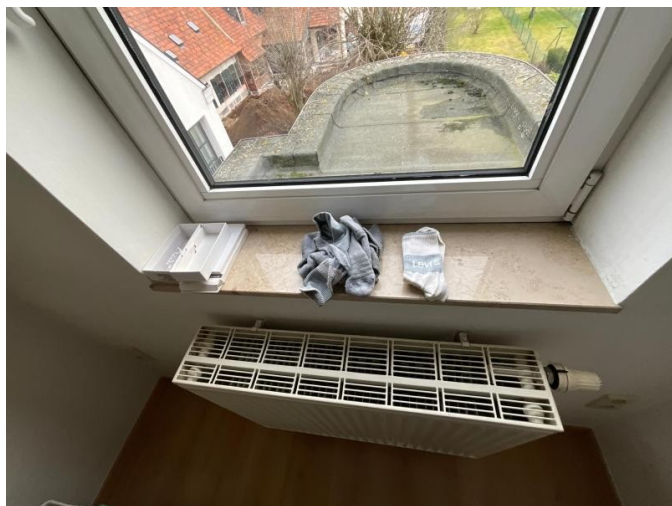
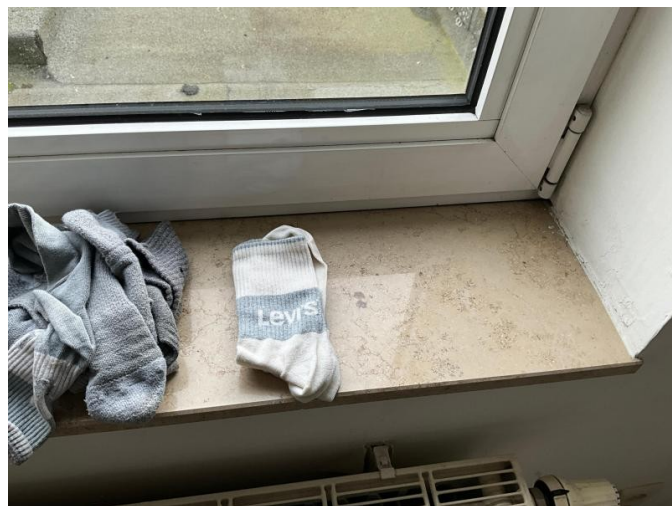
De aanwezige vensterbanken zijn uit natuursteen. Niet asbest verdacht.

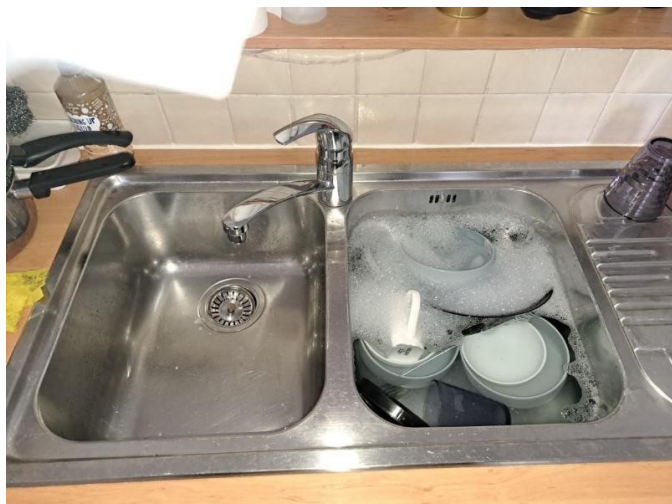
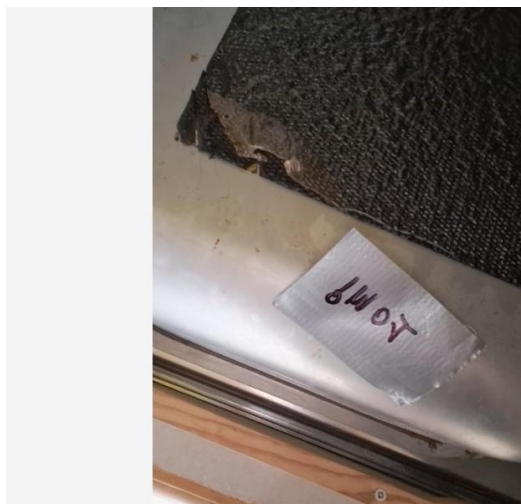
## Fiche 4: Anti-trillingsleertje onderzijde gootsteen

Geen asbest

| # | Type | Referentie | Resultaat |
|---|---|---|---|
| 4.1 | Puntmonster | PM01 | Geen asbest |

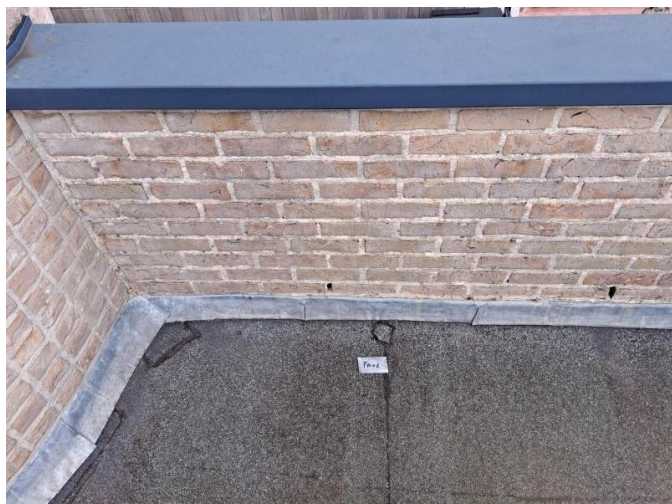
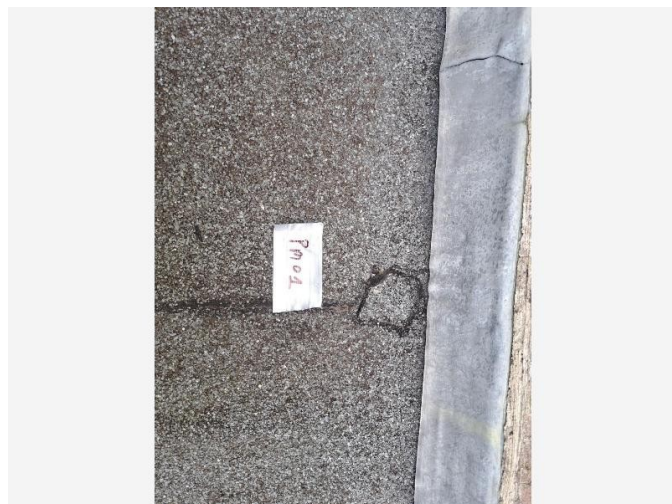
## Fiche 5: Roofing plat dak

Geen asbest

| # | Type | Referentie | Resultaat |
|---|---|---|---|
| 5.1 | Puntmonster | PM02 | Geen asbest |

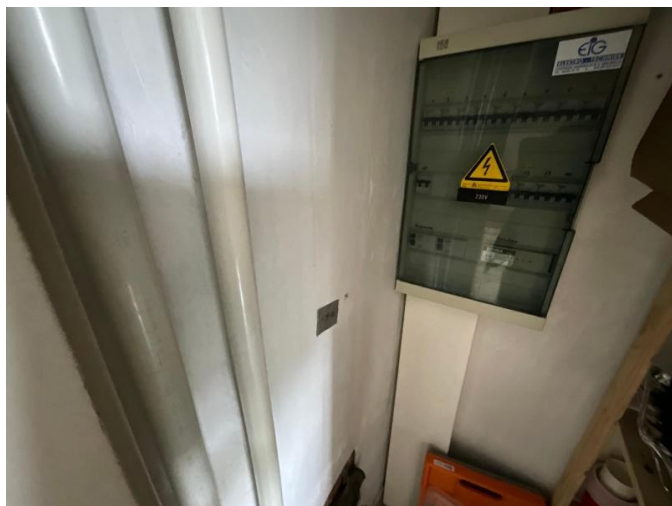
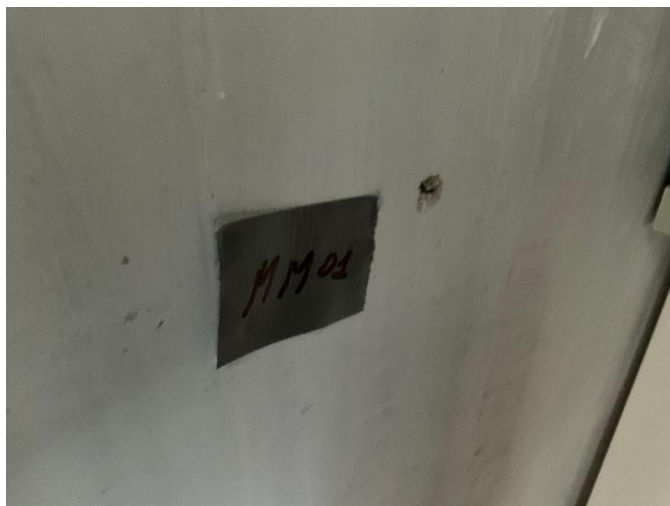
## Fiche 6: Pleisterwerk muren

Geen asbest

| # | Type | Referentie | Resultaat |
|---|---|---|---|
| 6.1 | Mengmonster | MM01 | Geen asbest |

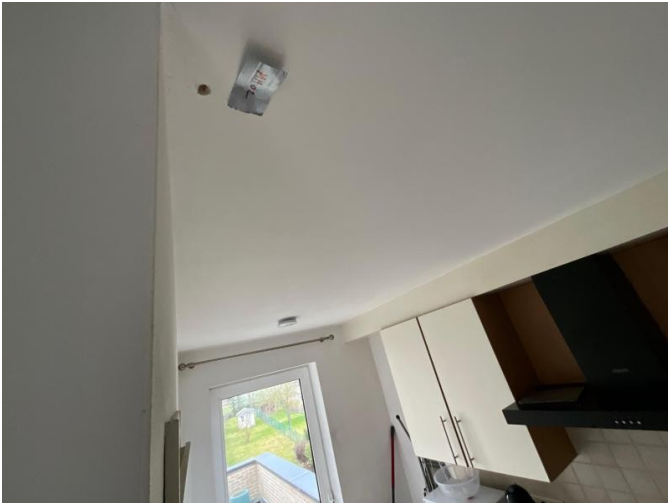
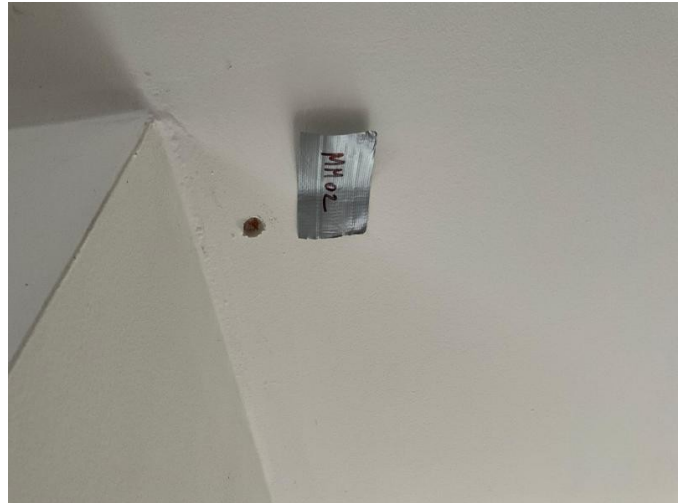
## Fiche 7: Pleisterwerk plafonds

Geen asbest

| # | Type | Referentie | Resultaat |
|---|---|---|---|
| 7.1 | Mengmonster | MM02 | Geen asbest |

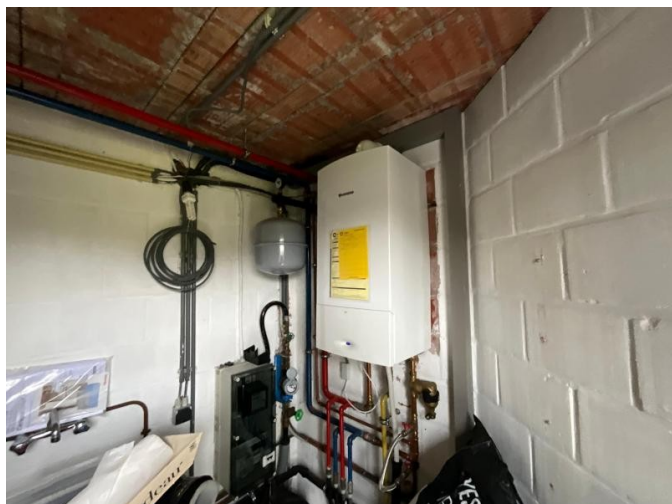
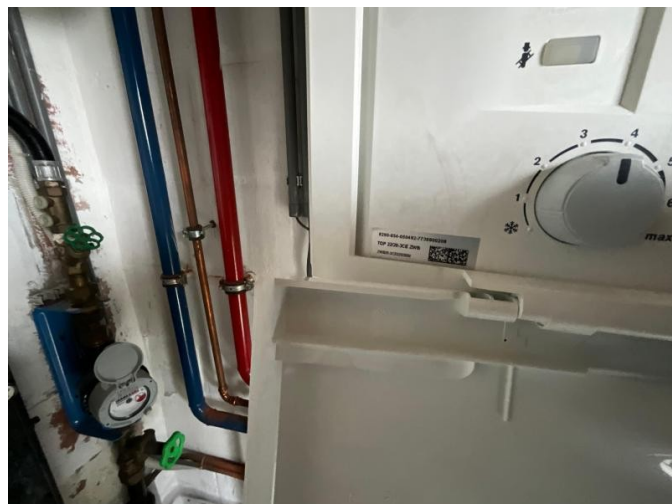
### Fiche 8: CV-brander

| Beschrijving | Notitie | Terug te vinden op plannen |
|---|---|---|
| Fiche 8: CV-brander | De CV-brander van Junkers van anno 2018 is niet asbest verdacht. | Plan 1.1: +0 Inkom |

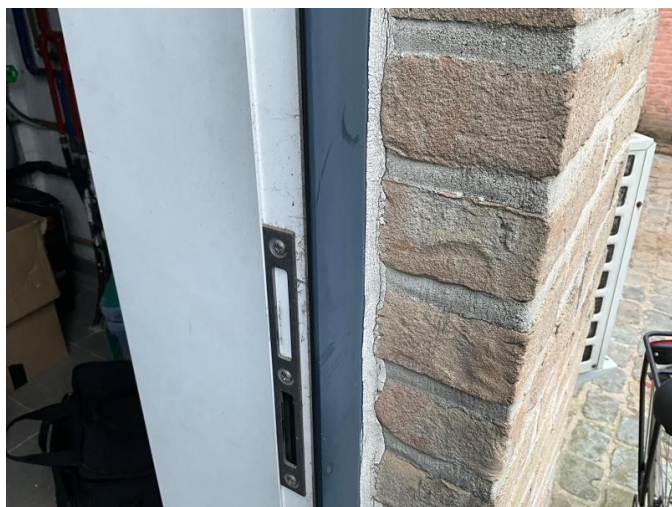
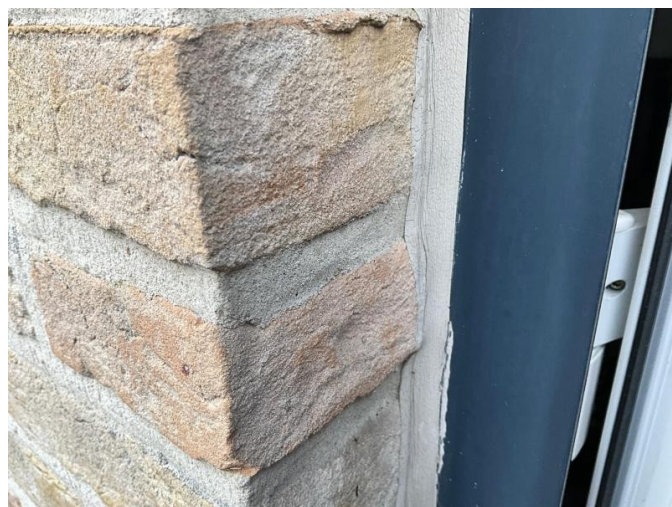
### Fiche 9: Afdichtingsmateriaal (mastiek, kit) aan schrijnwerk

| Beschrijving | Notitie | Terug te vinden op plannen |
|---|---|---|
| Fiche 9: Afdichtingsmateriaal (mastiek, kit) aan schrijnwerk | Het afdichtingsmateriaal is uit silicone, niet asbest verdacht. | Plan 1.1: +0 Inkom<br>Plan 1.2: +1 Muren |
