# Asbestinventarisatetest

Broekstraat 57, 9831 Sint-Martens-Latem

Attestnummer : 20261001-000021.000

**Niet-asbestveilig**

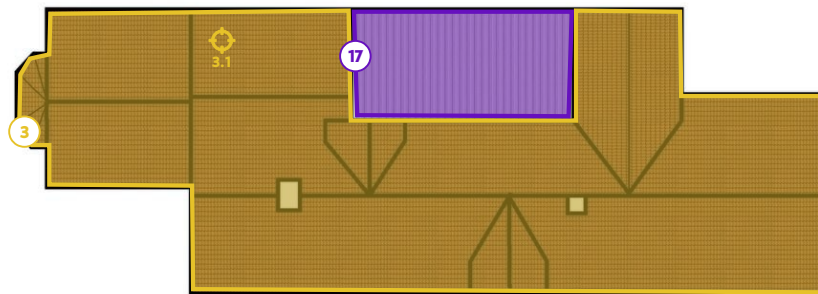
## Plan 1.6: Onderdak woning

| Beschrijving | Type | Actie |
|---|---|---|
| 3. Onderdak woning | Asbestmateriaal | Zorgvuldig beheren |
| 3.1 Code: PM01 | Puntmonster | - |

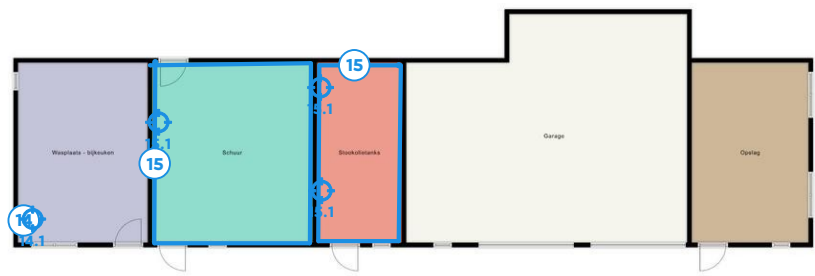
## Plan 2.1: Schuur rechts +0

Er is overal elektrisch materiaal in bakeliet aanwezig.

| Beschrijving | Type | Actie |
|---|---|---|
| 4. Bakeliet elektrisch materiaal | Asbestmateriaal | Zorgvuldig beheren |

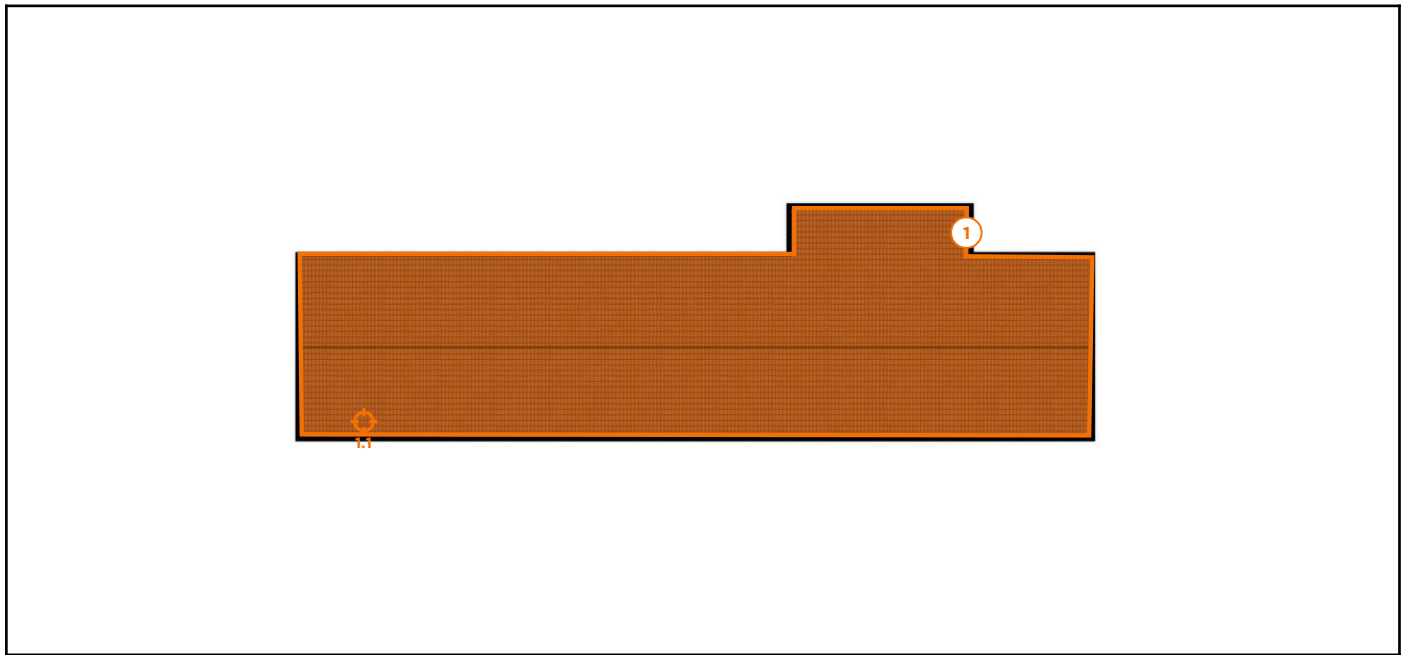
## Plan 2.3: Schuur rechts onderdak

| Beschrijving | Type | Actie |
|---|---|---|
| 1. Onderdak schuur rechts van woning | Asbestmateriaal | Maatregelen nemen |
| 1.1 Code: PM02 | Puntmonster | - |

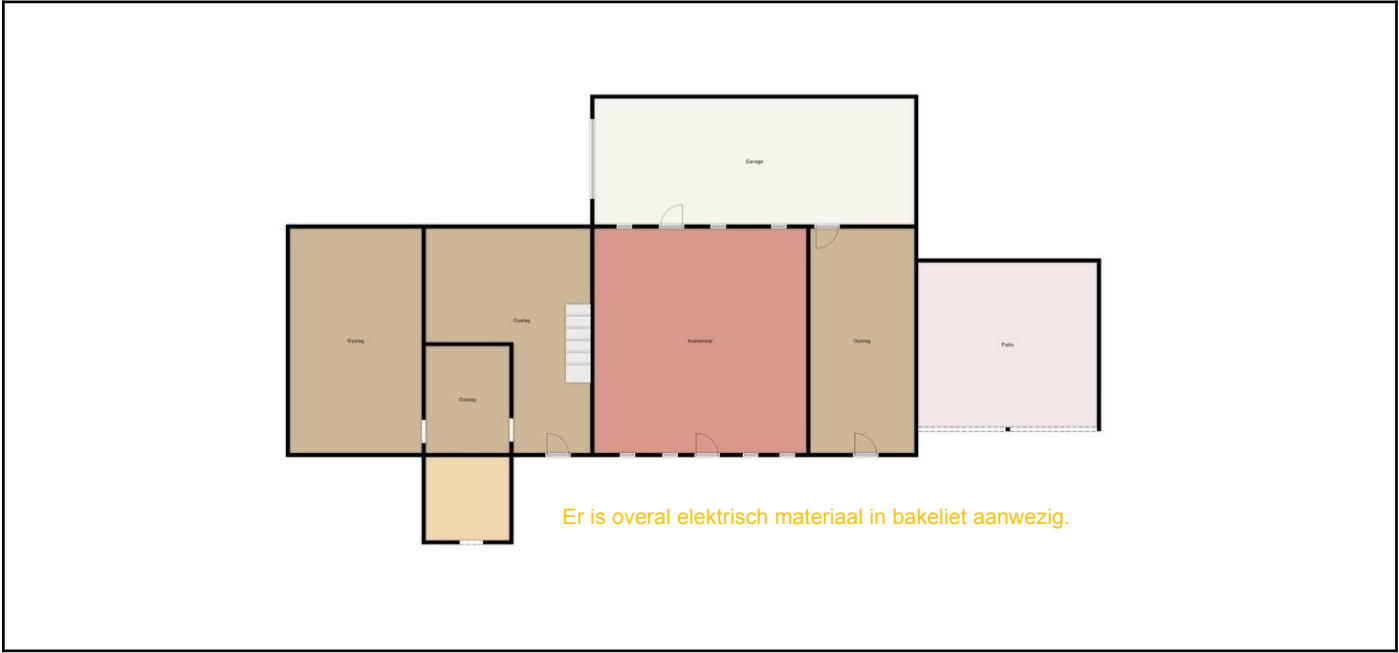
# Plan 3.1: Stallen +0

| Beschrijving | Type | Actie |
|---|---|---|
| 4. Bakeliet elektrisch materiaal | Asbestmateriaal | Zorgvuldig beheren |

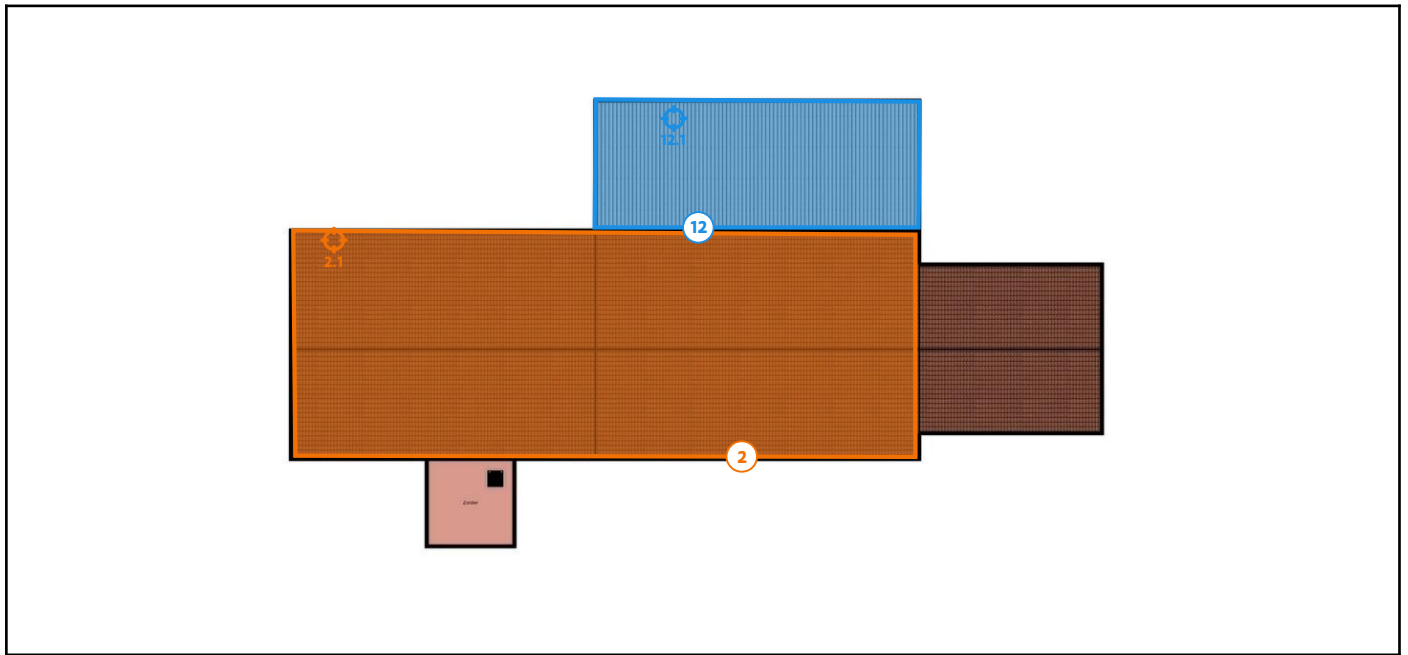
## Plan 3.3: Stallen onderdak

| Beschrijving | Type | Actie |
|---|---|---|
| 2. Onderdak stallingen | Asbestmateriaal | Maatregelen nemen |
| 2.1 Code: PM04 | Puntmonster | - |

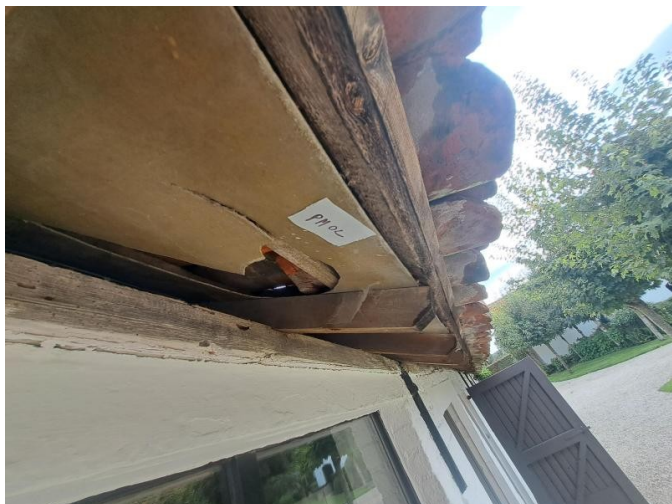
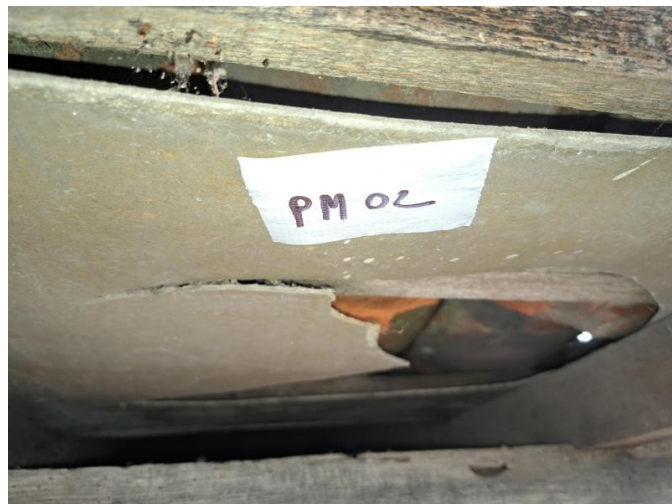
| Eindbeoordeling materiaalarisico | Verhoogd materiaalarisico en/of verhoogde kans op vezelvrijgave |

| Asbestsoort (vezeltype) | Crocidoliet aanwezig |
| Asbestconcentratie | Laag (< 50%) |
| Toestand van het materiaal | Licht beschadigd, licht verweerd. Intacte calciumsilicaatplaat of materiaal met categorie 3-gebondenheid |

| # | Type | Referentie | Resultaat |
|---|---|---|---|
| 1.1 | Puntmonster | PM02 | Crocidoliet, Chrysotiel |

| Asbestmateriaal | Plaat, paneel, tablet - Type Menuiserie |
| Hoeveelheid (oppervlakte - dikte - aantal) | <ul style="list-style-type: none"><li>• 207,00 m<sup>2</sup> - 1,00 cm - 1 stuk</li></ul> |

Maatregelen nemen

- Zorg voor een veilig beheer en verwijder dit asbestmateriaal wanneer het bij werken eenvoudig bereikbaar wordt. Controleer de toestand jaarlijks op wijzigingen.

- Eenvoudige handelingen: enkel door erkend asbestverwijderaar  
Verwijder de Menuiserieplaten zoveel mogelijk intact en zonder verdere beschadiging. Vermijd breken, zagen, slijpen of andere stofproducerende handelingen. Maak de bevestigingen voorzichtig los en bevochtig of fixeer het materiaal waar nodig. De uitvoerder dient vooraf te beoordelen welke wettelijk toegelaten verwijderingstechniek van toepassing is, rekening houdend met de toestand en bereikbaarheid van het materiaal.

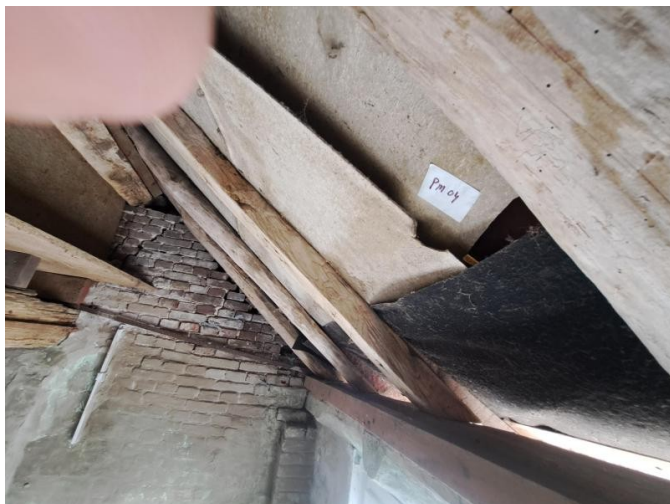
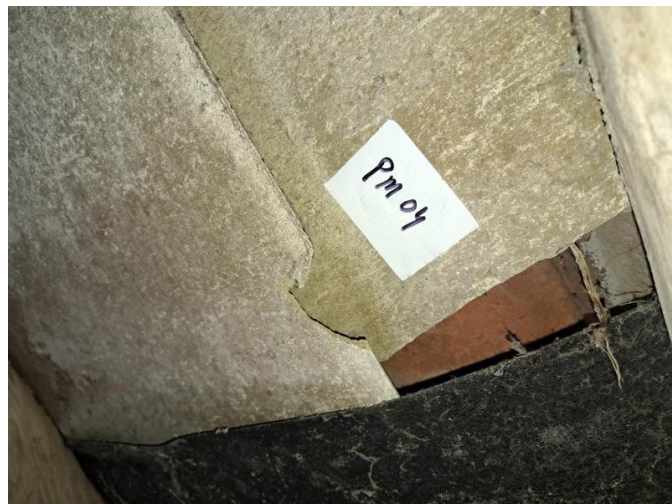
| Eindbeoordeling materiaalarisico | Verhoogd materiaalarisico en/of verhoogde kans op vezelvrijgave |

| Asbestsoort (vezeltype) | Crocidoliet aanwezig |
| Asbestconcentratie | Laag (< 50%) |
| Toestand van het materiaal | Licht beschadigd, licht verweerd. Intacte calciumsilicaatplaat of materiaal met categorie 3-gebondenheid |

| # | Type | Referentie | Resultaat |
|---|---|---|---|
| 2.1 | Puntmonster | PM04 | Crocidoliet, Chrysotiel |

| Asbestmateriaal | Plaat, paneel, tablet - Type Menuiserite |
| Hoeveelheid (oppervlakte - dikte - aantal) | <ul style="list-style-type: none"><li>• 281,00 m<sup>2</sup> - 1,00 cm - 1 stuk</li></ul> |

Maatregelen nemen

- Zorg voor een veilig beheer en verwijder dit asbestmateriaal wanneer het bij werken eenvoudig bereikbaar wordt. Controleer de toestand jaarlijks op wijzigingen.

- Eenvoudige handelingen: enkel door erkend asbestverwijderaar  
Verwijder de Menuiserieplaten zoveel mogelijk intact en zonder verdere beschadiging. Vermijd breken, zagen, slijpen of andere stofproducerende handelingen. Maak de bevestigingen voorzichtig los en bevochtig of fixeer het materiaal waar nodig. De uitvoerder dient vooraf te beoordelen welke wettelijk toegelaten verwijderingstechniek van toepassing is, rekening houdend met de toestand en bereikbaarheid van het materiaal.

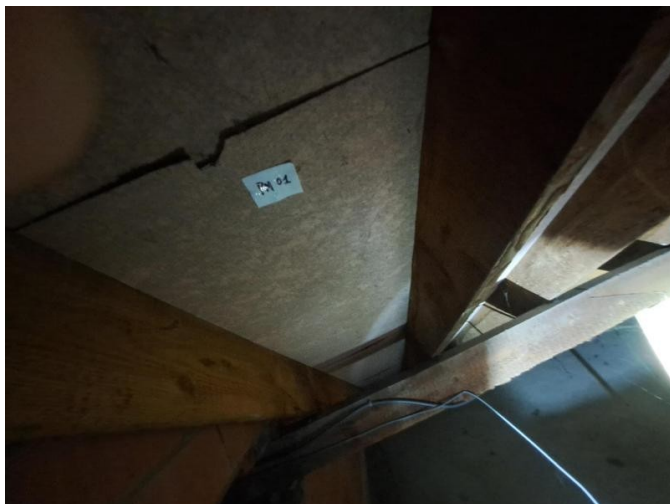
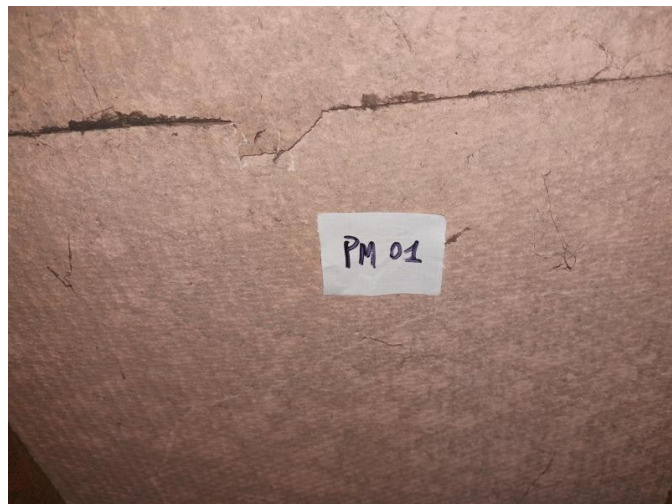
| Eindbeoordeling materiaalisico | Zeer laag materiaalisico en/of zeer lage kans op vezelvrijgave |

| Asbestsoort (vezeltype) | Alleen chrysotiel aanwezig |
| Toestand van het materiaal | Onbeschadigd, niet verweerd |

| # | Type | Referentie | Resultaat |
|---|---|---|---|
| 3.1 | Puntmonster | PM01 | Chrysotiel |

| Asbestmateriaal | Plaat, paneel, tablet - Type Menuiserie |
| Hoeveelheid (oppervlakte - dikte - aantal) | <ul style="list-style-type: none"> <li>• 300,00 m<sup>2</sup> - 1,00 cm - 1 stuk</li> </ul> |

Zorgvuldig beheren

- Zorg voor een veilig beheer en verwijder dit asbestmateriaal wanneer het bij werken eenvoudig bereikbaar wordt. Controleer de toestand jaarlijks op wijzigingen.

- Eenvoudige handelingen: mag via doe-het-zelf of door werknemer(s) met opleidingsattest eenvoudige handelingen  
Menuiserieplaten zijn een hechtgebonden asbesttoepassing. Verwijder de platen voorzichtig en zoveel mogelijk in hun geheel. Vermijd breken, zagen, slijpen of andere beschadiging. Maak de bevestigingen voorzichtig los en bevochtig of fixeer het materiaal waar nodig om vezelverspreiding te beperken. Laat de platen niet naar beneden vallen en gebruik geen storkoker. Verpak en voer het materiaal af volgens de geldende voorschriften voor asbestafval. Draag steeds de nodige wegwerp beschermingsmiddelen zoals een FFP3-masker, handschoenen en Tyvek overall type 5/6.

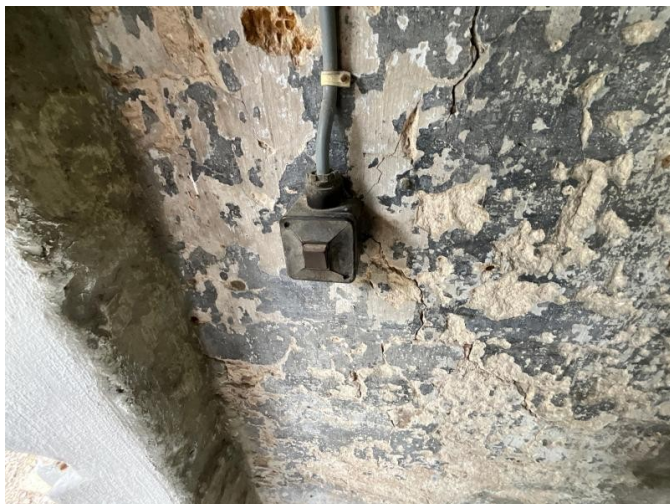
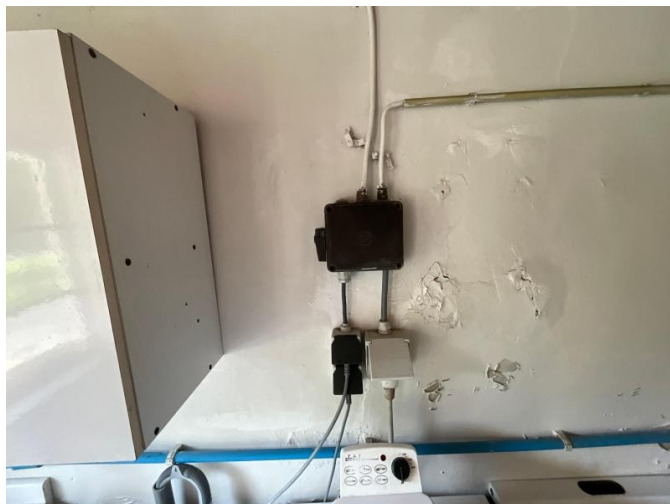
| Identificatiemethode | <p>De asbestdeskundige beoordeelt het materiaal als asbestverdacht en dus asbesthoudend, en dit zonder monstername.</p> <p>Motivatie: De monstername brengt andere schade aan dan schade die inherent is aan de monstername.</p> |
| Opmerking | Bakeliet elektrisch materiaal is verspreid aanwezig in de schuur en stallen. De opgegeven hoeveelheid betreft een globale raming van de verschillende aanwezige bakeliettoepassingen binnen beide zones en kan niet gebruikt worden voor een meetstaat. |

Zorgvuldig beheren

- Zorg voor een veilig beheer. Vermijd het beschadigen van het asbestmateriaal. Controleer de toestand jaarlijks op wijzigingen.
