# Asbestinventarisatetest

Dorpsstraat 51, 9831 Sint-Martens-Latem

Attestnummer : 20230918-000248.000

Uitgegeven op : 18.09.2023

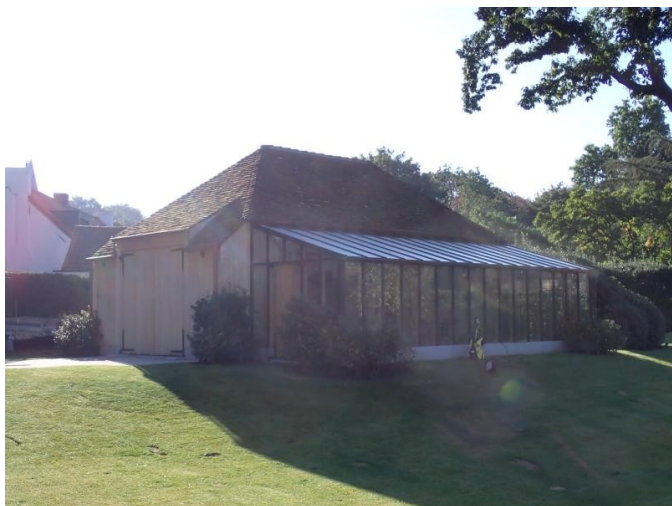
*Situeringsfoto*

### Uitgesloten van inspectie

**Bouwjaar:** 2022

*Constructies gebouwd vanaf 2001 moeten niet onderzocht worden*

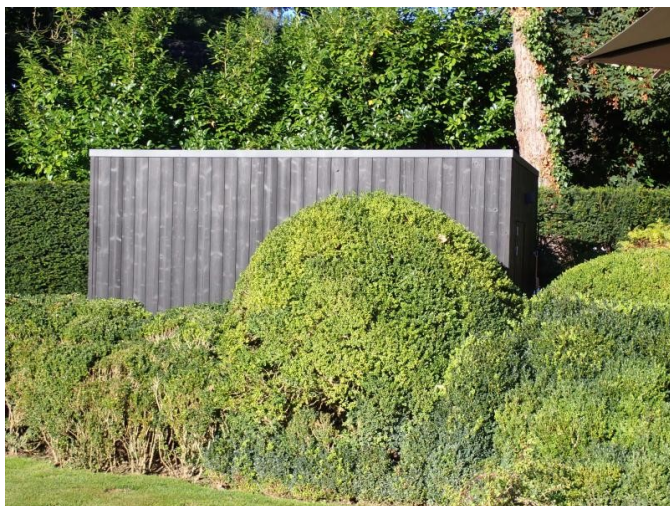
*Situeringsfoto*

### Uitgesloten van inspectie

**Bouwjaar:** 2022

*Constructies gebouwd vanaf 2001 moeten niet onderzocht worden*

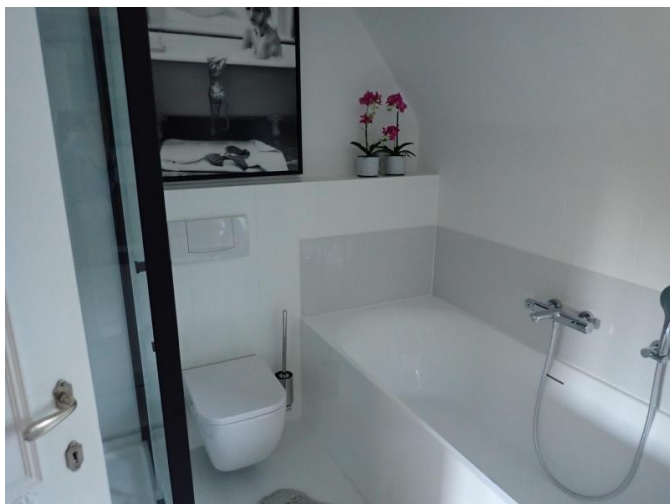
Vrije foto

De gebruikte tegellijm van faiencetegels kan asbest bevatten, het betreft een niet-destructief onderzoek, daardoor kon deze niet visueel vastgesteld of bemonsterd worden. De muren zijn deels bedekt met faiencetegels.

| Identificatiemethode | Redelijk vermoeden |
| Primaire drager | Wand vrijstaand (scheidingsmuur, ...) |
| (Asbest)materiaal | In-situ afwerkingslagen - Lijm laag |

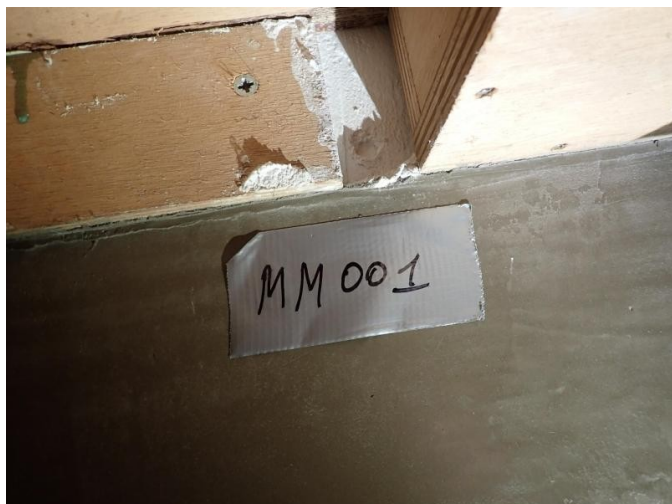
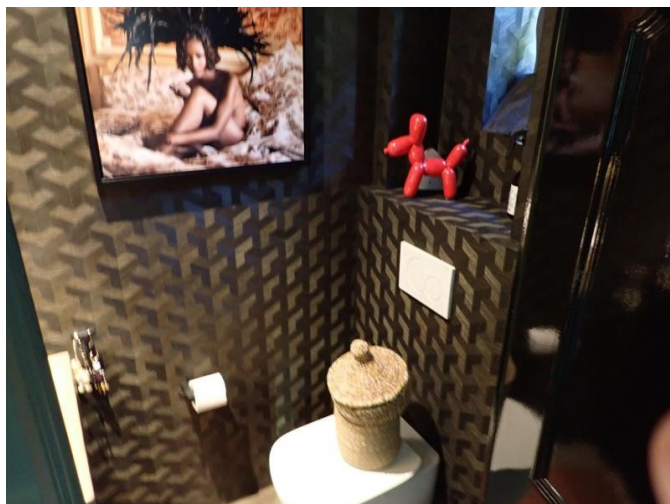
## Fiche 4: Pleisterwerk muren

Geen asbest

| # | Type | Referentie | Resultaat |
|---|---|---|---|
| 4.1 | Mengmonster | MM01 | Geen asbest |

| Bindmiddel van materiaal | Gips - kalk |

| Gebondenheid op basis van bindmiddel | Niet-hechtgebonden |
| Hoeveelheid (oppervlakte - dikte - aantal) | <ul style="list-style-type: none"> <li>• 445,00 m<sup>2</sup> - 1,00 cm - 1 stuk</li> </ul> |
| Opmerking | <p>Het betreft een (ruwe) schatting van de hoeveelheid.</p> <p>De stookruimte is niet gepleisterd</p> |

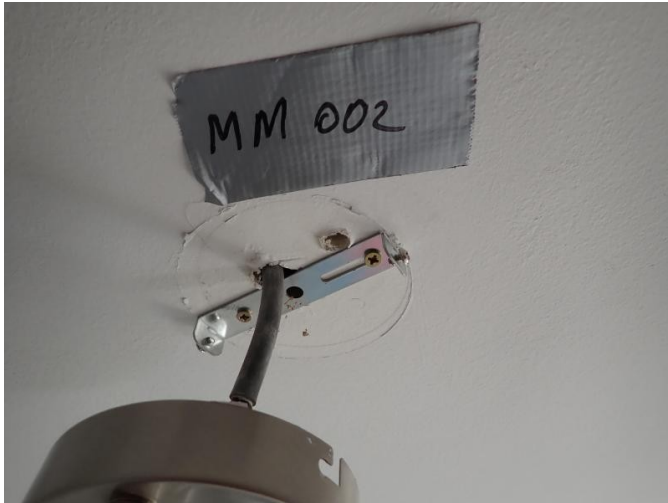
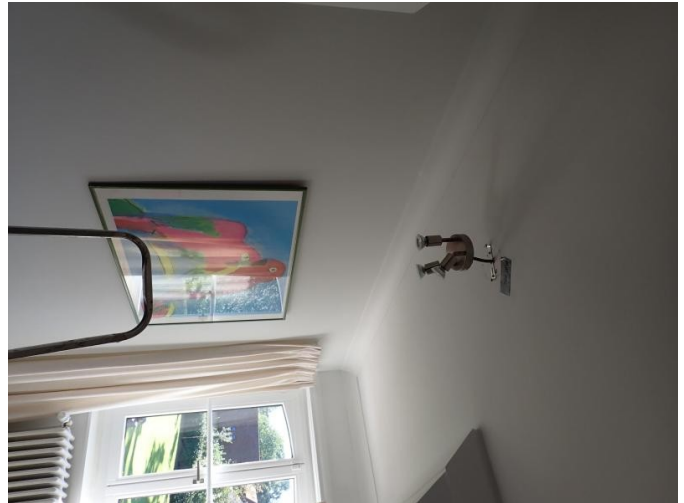
## Fiche 5: Pleisterwerk plafonds

Geen asbest

| # | Type | Referentie | Resultaat |
|---|---|---|---|
| 5.1 | Mengmonster | MM02 | Geen asbest |

| <b>Bindmiddel van materiaal</b> | Gips - kalk |
| <b>Gebondenheid op basis van bindmiddel</b> | Niet-hechtgebonden |
| <b>Hoeveelheid (oppervlakte - dikte - aantal)</b> | <ul style="list-style-type: none"> <li>• 344,00 m<sup>2</sup> - 1,00 cm - 1 stuk</li> </ul> |
| <b>Opmerking</b> | De stookruimte is niet gepleisterd. Het betreft een (ruwe) schatting van de hoeveelheid. |

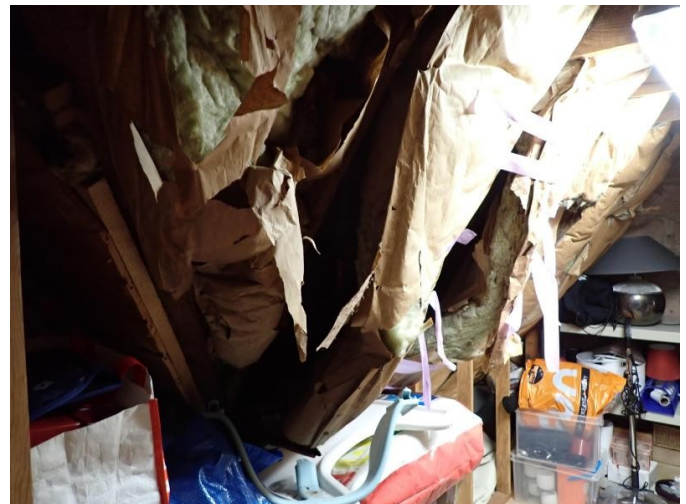
Geen asbest

| # | Type | Referentie | Resultaat |
|---|---|---|---|
| 6.1 | Puntmonster | PM001 | Geen asbest |

| Beschrijving | Onderdak woning |
| Bindmiddel van materiaal | Cement |

| Gebondenheid op basis van bindmiddel | Hecht |
| Hoeveelheid (oppervlakte - dikte - aantal) | <ul style="list-style-type: none"> <li>• 230,00 m<sup>2</sup> - 0,30 cm - 1 stuk</li> </ul> |
