Asbestinventarisatetest

Blikstraat 1, 9800 Deinze

Attestnummer : 20240207-000126.000

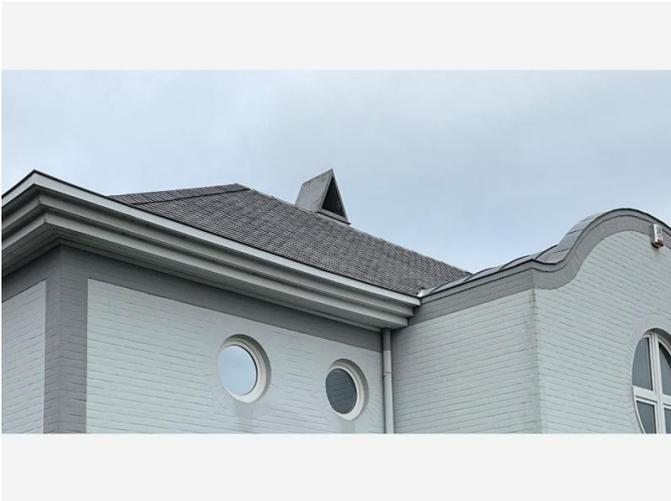
Situeringsfoto

Permanente beperking

Reden: Het te onderzoeken materiaal situeert zich hoger dan 3,50 m te rekenen vanaf een veilige ondergrond

Uitleg van de asbestdeskundige: Het te onderzoeken materiaal situeert zich hoger dan 3,50m te rekenen vanaf een veilige ondergrond.

(Asbest)materiaal	Dak- en gevelbekleding - Lei, shingle
Karakterisatie	Asbest (verdacht)
Primaire drager	Schuin dak

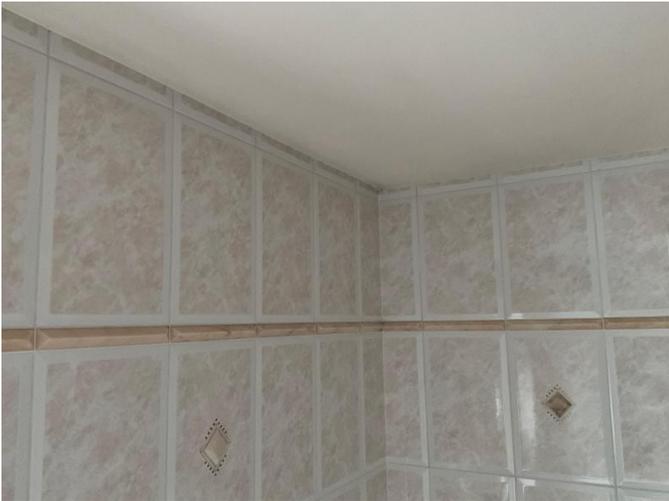
Vrije foto

De gebruikte tegellijm van faiencetegels kan asbest bevatten, het betreft een niet-destructief onderzoek, daardoor kon deze niet visueel vastgesteld of bemonsterd worden.

Identificatiemethode	Redelijk vermoeden
Primaire drager	Binnenwand
(Asbest)materiaal	In-situ afwerkingslagen - Lijm laag
Bindmiddel	Lijm
Gebondenheid bindmiddel	Hecht

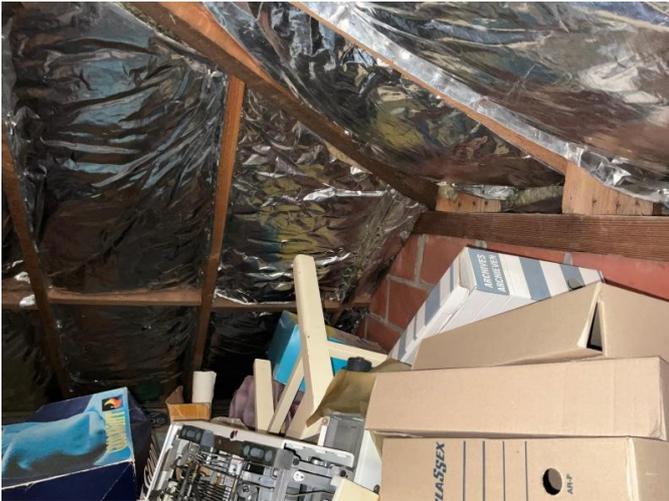
Vrije foto

Onderdak in menuiserie asbestvrij 100NT, zie bewijsdocument.

Identificatiemethode	Bewijsdocument
Primaire drager	Schuin dak
(Asbest)materiaal	Dak- en gevelbekleding - Plaat
Bindmiddel	Cement
Gebondenheid bindmiddel	Hecht

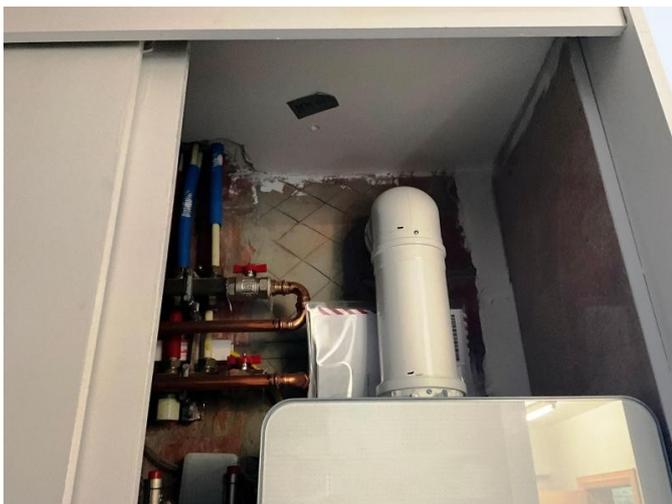
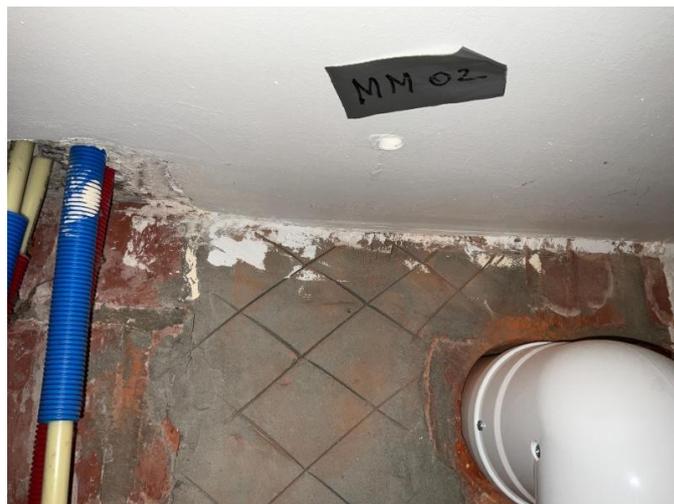
Fiche 4: Pleisterwerk plafonds

Geen asbest

#	Type	Referentie	Resultaat
4.1	Mengmonster	MM02	Geen asbest

Beschrijving	Pleisterwerk plafonds
Omgeving	Binnen
Primaire drager	Plafond

Bindmiddel van materiaal	Gips - kalk
Gebondenheid op basis van bindmiddel	Niet-hechtgebonden
Hoeveelheid (oppervlakte - dikte - aantal)	• 285,00 m ² - 1,00 cm - 1 stuk
Totaal volume	2,85 m ³
Identificatiemethode	Vaststelling met monstername
Destructieve handeling voor identificatie	Nee
Opmerking	Het betreft een (ruwe) schatting van de hoeveelheid, de opgegeven hoeveelheid kan niet gebruikt worden voor meetstaat.

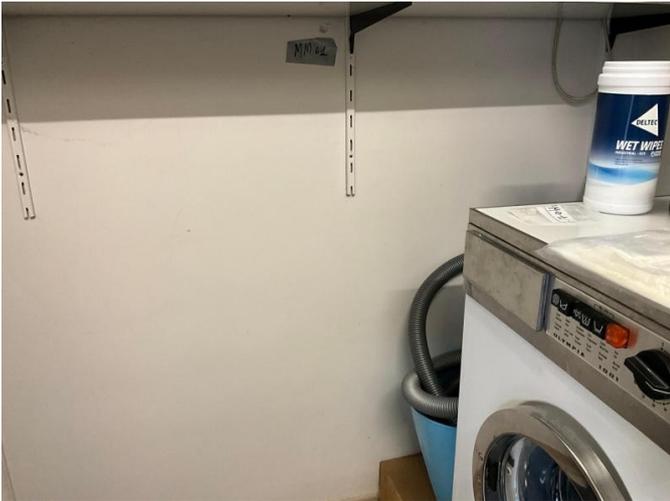
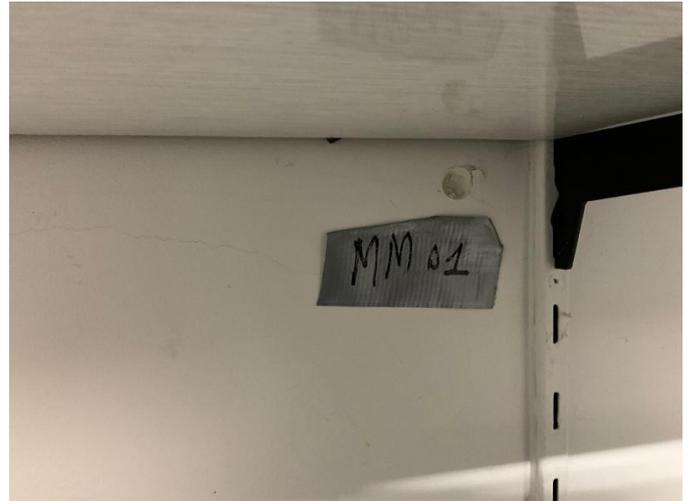
Fiche 5: Pleisterwerk muren

Geen asbest

#	Type	Referentie	Resultaat
5.1	Mengmonster	MM01	Geen asbest

Beschrijving	Pleisterwerk muren
Omgeving	Binnen
Primaire drager	Binnenwand

Bindmiddel van materiaal	Gips - kalk
Gebondenheid op basis van bindmiddel	Niet-hechtgebonden
Hoeveelheid (oppervlakte - dikte - aantal)	<ul style="list-style-type: none"> • 330,00 m² - 1,00 cm - 1 stuk
Totaal volume	3,30 m ³
Identificatiemethode	Vaststelling met monstername
Destructieve handeling voor identificatie	Nee
Opmerking	Het betreft een (ruwe) schatting van de hoeveelheid, de opgegeven hoeveelheid kan niet gebruikt worden voor meetstaat.

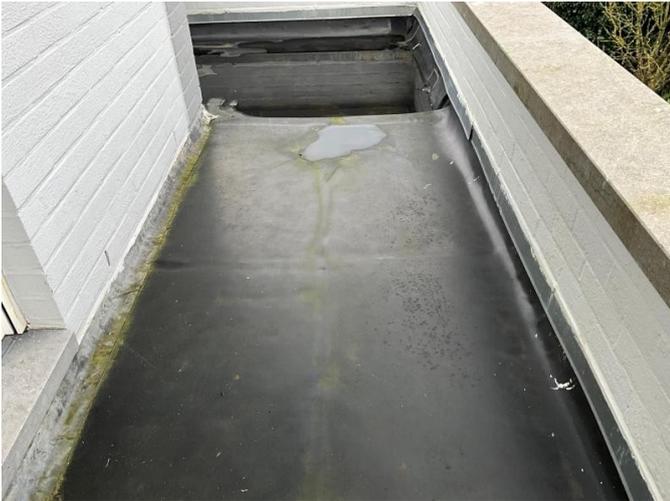
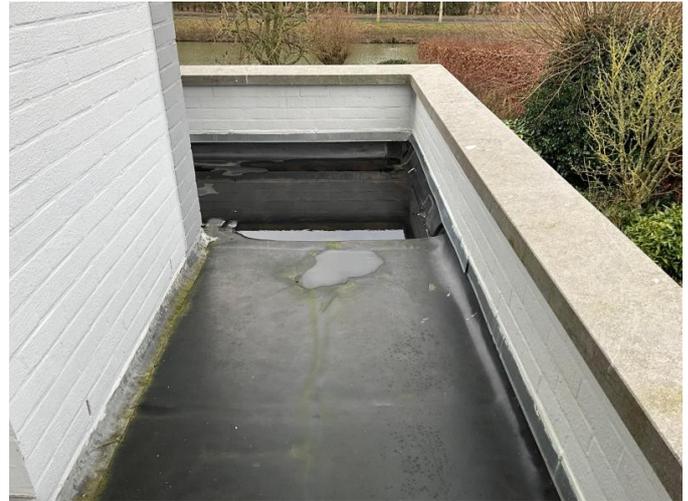
Fiche 6: Plate daken

Geen asbest

Beschrijving	Plate daken
Omgeving	Buiten
Identificatiemethode	Vaststelling zonder monsternamen
Destructieve handeling voor identificatie	Nee
Opmerking	Plate daken zijn van EPDM

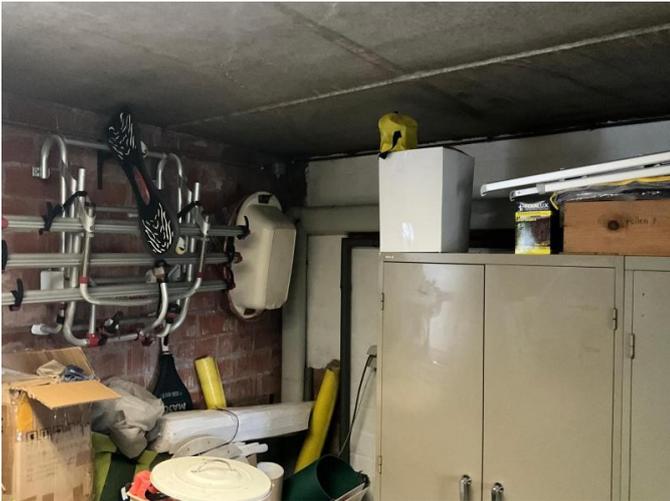
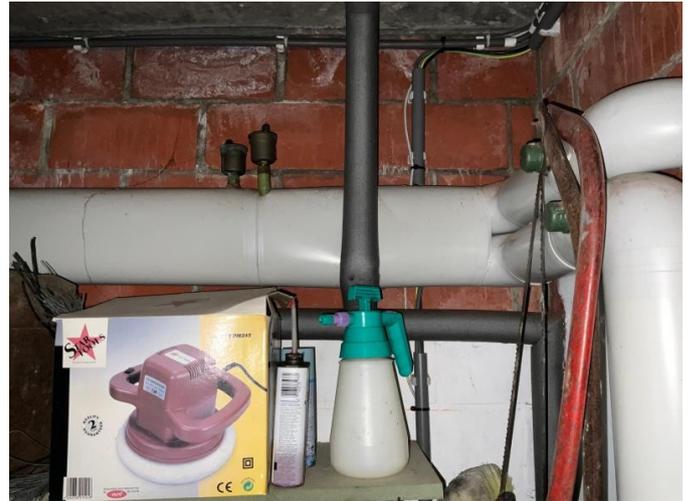
Geen asbest

Beschrijving	Isolatie CV leidingen
Omgeving	Binnen
Primaire drager	HVAC infrastructuur en uitrusting
Identificatiemethode	Vaststelling zonder monsternamen
Destructieve handeling voor identificatie	Nee
Opmerking	Alle CV leidingen zijn geïsoleerd met kunststof
