# Asbestinventarisatetest

Mortelputstraat 31, 9830 Sint-Martens-Latem

Attestnummer : **20230717-000147.000**

Uitgegeven op : **17.07.2023**

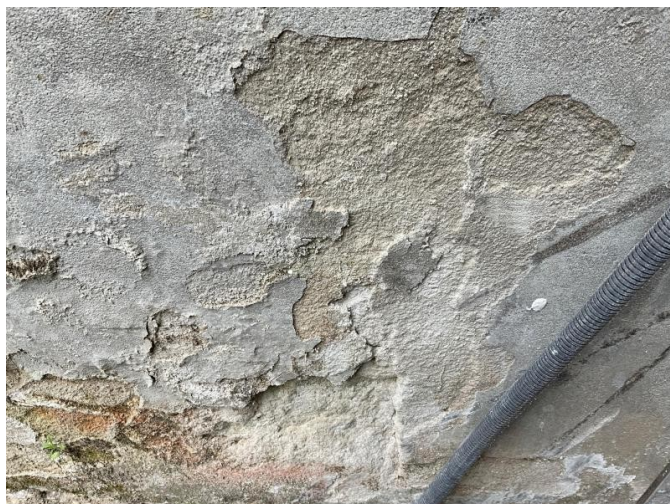
## Fiche 1: Crepi ingang garage

Geen asbest

Overzichtsfoto

Detailfoto

| # | Type | Referentie | Resultaat |
|---|---|---|---|
| 1.1 | Puntmonster | 001 | Geen asbest |

| Beschrijving | Crepi ingang garage |
| Omgeving | Buiten |
| Primaire drager | Wand buitenschil |
| Bindmiddel van materiaal | Gips - kalk |

| Gebondenheid op basis van bindmiddel | Niet-hechtgebonden |
| Hoeveelheid (oppervlakte - dikte - aantal) | <ul style="list-style-type: none"> <li>• 20,00 m<sup>2</sup> - 1,00 cm - 1 stuk</li> </ul> |
