# Asbestinventarisatetest

Brandstraat 75, 9830 Sint-Martens-Latem

Attestnummer : 20230615-000446.000

Uitgegeven op : 15.06.2023

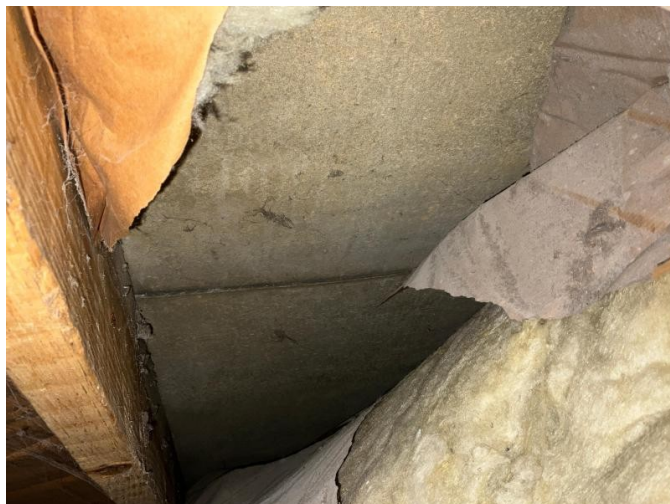
Overzichtsfoto

Detailfoto

Het asbestmateriaal valt onder de mijlpaal van 2040.

| Eindbeoordeling materiaalarisico | Zeer laag materiaalarisico en/of zeer lage kans op vezelvrijgave |

| Gebondenheid | Categorie 1: hechtgebonden in oorsprong |
| Asbestsoort (vezeltype) | Crocidoliet aanwezig |
| Asbestconcentratie | Laag (< 50%) |
| Afschermingsgraad van het gehele materiaal | Stootvaste afscherming of omkasting |
| Toestand van het materiaal | Onbeschadigd, niet verweerd |

| Beschrijving | onderdaken |
| Omgeving | Binnen |
| Primaire drager | Schuin dak |
| Asbestmateriaal | Plaat, paneel, tablet - Type Menuiserie |
| Bindmiddel van asbestmateriaal | Cement |
| Hoeveelheid (oppervlakte - dikte - aantal) | • 166,00 m <sup>2</sup> - 0,48 cm - 1 stuk |

| <b>Eenvoudig bereikbaar</b> | Nee <ul style="list-style-type: none"> <li>Het asbestmateriaal is bedekt (uitgezonderd laag verf, coating, behang, kunststof, textiel) en het wegnemen van het bedekkende materiaal kan niet zonder het bedekkende materiaal te beschadigen.</li> </ul> |

Zorgvuldig beheren

- Zorg voor een veilig beheer en verwijder dit asbestmateriaal wanneer het bij werken eenvoudig bereikbaar wordt. Controleer de toestand jaarlijks op wijzigingen.

- Eenvoudige handelingen: mag via doe-het-zelf of door werknemer(s) met opleidingsattest eenvoudige handelingen  
Bij verwijderen: met zorg behandelen, mondkapje en handschoenen dragen en in afgesloten zak naar recyclagepark brengen en in container voor asbest deponeren. Vermijd stof door het asbest te bevochtigen of op voorhand te fixeren en gebruik geen mechanische werktuigen bij het demonteren aangezien dit asbestvezelhoudend stof veroorzaakt.

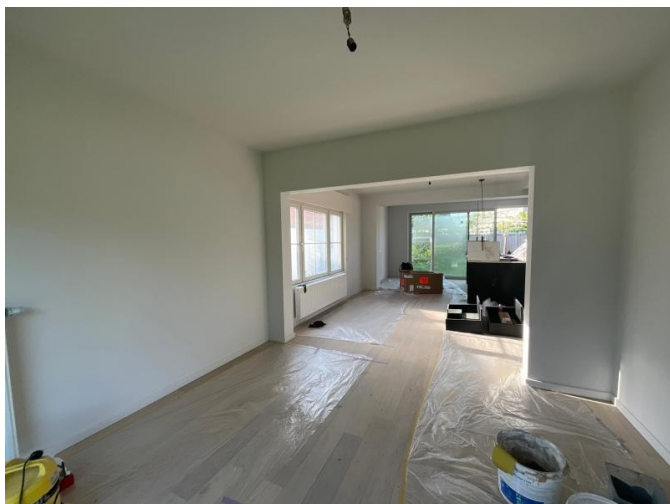
Vrije foto

Deze woonentiteit werd recent grondig verbouwd. Bij huidig niet-destructief onderzoek werden geen zichtbare asbest verdachte toepassingen vastgesteld. Dit neemt niet weg dat er onder of achter bestaande constructies nog oude asbest toepassingen aanwezig kunnen zijn. Een volledig uitsluitel kan enkel via een aanvullend destructief onderzoek.
