Verslag aangaande huishoudelijke installatie op lage en zeer lage spanning (boek 1 KB 08/09/2019)

De installatie is niet conform met boek 1 van het KB van 08/09/2019.

Naam en voornaam eigenaar	: Buttiens Lucas	Adres eigenaar	: Serafien De Rijckedreef 1, 9830 Sint-Martens-Latem
Opdrachtgever	: Immokeuring	Datum van onderzoek	: 12-03-2026
Installateur	: /	BTW installateur	: /
Distributiebeheerder	: Fluvius Imewo	Agent-bezoeker	: S.A.
Plaats van onderzoek	: Serafien De Rijckedreef 1 9830 Sint-Martens-Latem

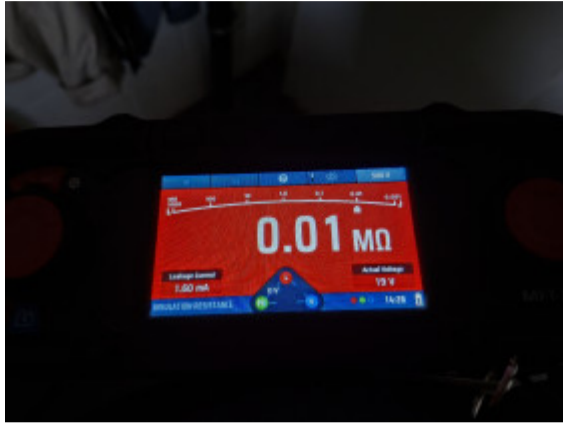
RI

Spreidingsweerstand i.o.m. DSI	: Conform - 2.35 Ohm
Algemeen isolatieniveau	: Niet conform - 0,01 MOhm De volgende stroombanen waren onvoldoende: ZIE FOTO BIJLAGEN

- Eendraadsschema is niet aanwezig. (B1:3.1.2.1.a)
- Situatieplan is niet aanwezig. (B1: 3.1.2.3.a)
- De meetwaarde van de isolatieweerstand R_i van één of meerdere stroombanen is kleiner dan 0,5 Mega ohm ($1000 \times U_{test}$). (B1:6.4.5.1)

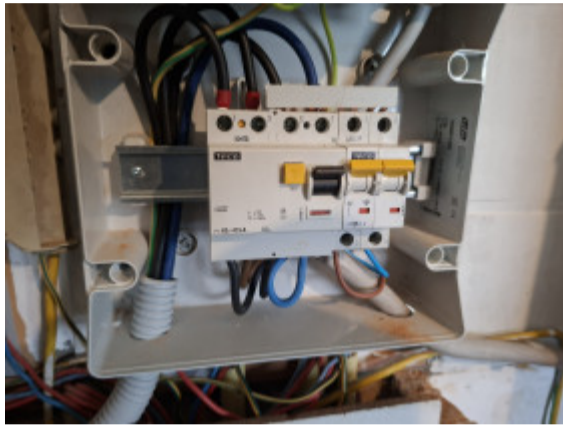
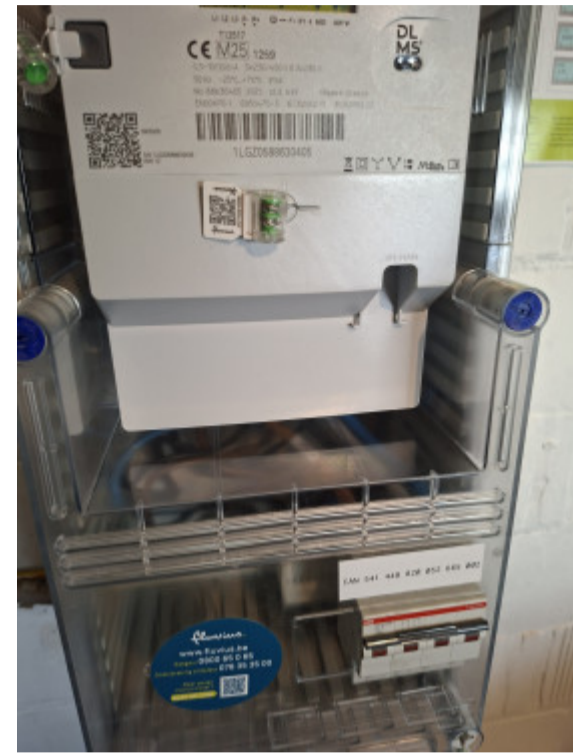
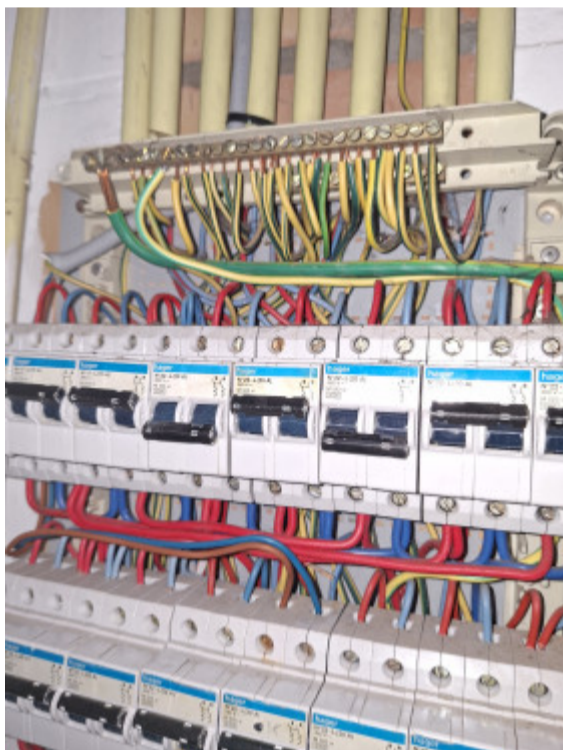
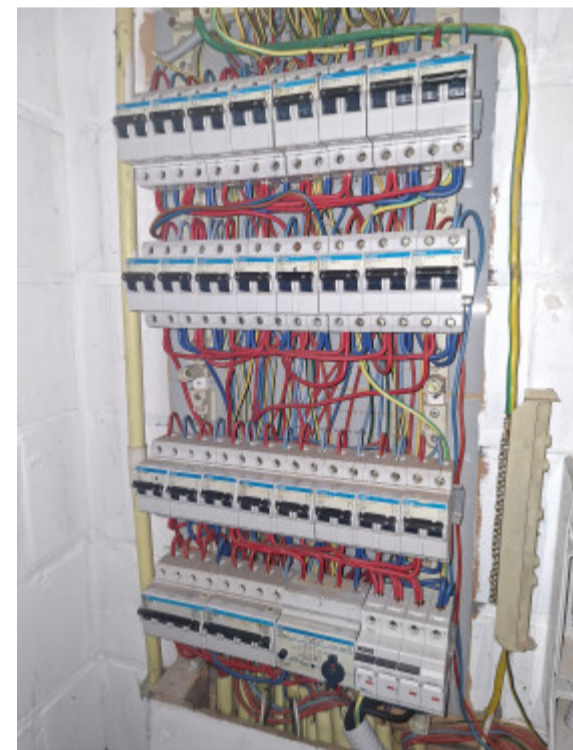
Foto's-2

- ZIE FOTO KRINGEN UIT
- Er werd geen hoofdbeschermingsgeleider aangetroffen in het bord of de verbinding met aardingsinstallatie is verwezenlijkt m.b.v. water en/of gasleiding. (B1: 4.2.3)

- De genaakbare, naakte delen onder spanning (actieve delen) in het schakel- en verdeelbord zijn onvoldoende afgeschermd. (B1: 4.2.2.3./5.3.5.1.a)
 - BEKABELING (VOB DRAAD)AAN KAST NIET AFGESCHERMD

- Elektrisch materieel zoals shakelaar, contactdoos of aftakdoos,... herschikken, vervangen en/of opnieuw bevestigen (afdekplaat ontbreekt, staat los, beschadigd...), deze is niet volgens de regel van goed vakmanschap geplaatst. (B1:1.4.1.2. – 1.4.2.1. – 4.2.1.1. – 5.2.6.1.)
