Asbestinventarisattest

Kasteelstraat 13, 9890 Gavere

Attestnummer : **20260925-000169.000**
Uitgegeven op : **25.09.2026**
Geldig tot : **Onbeperkt** (tenzij de toestand wijzigt)

Asbestveilig (maar mogelijk niet asbestvrij)

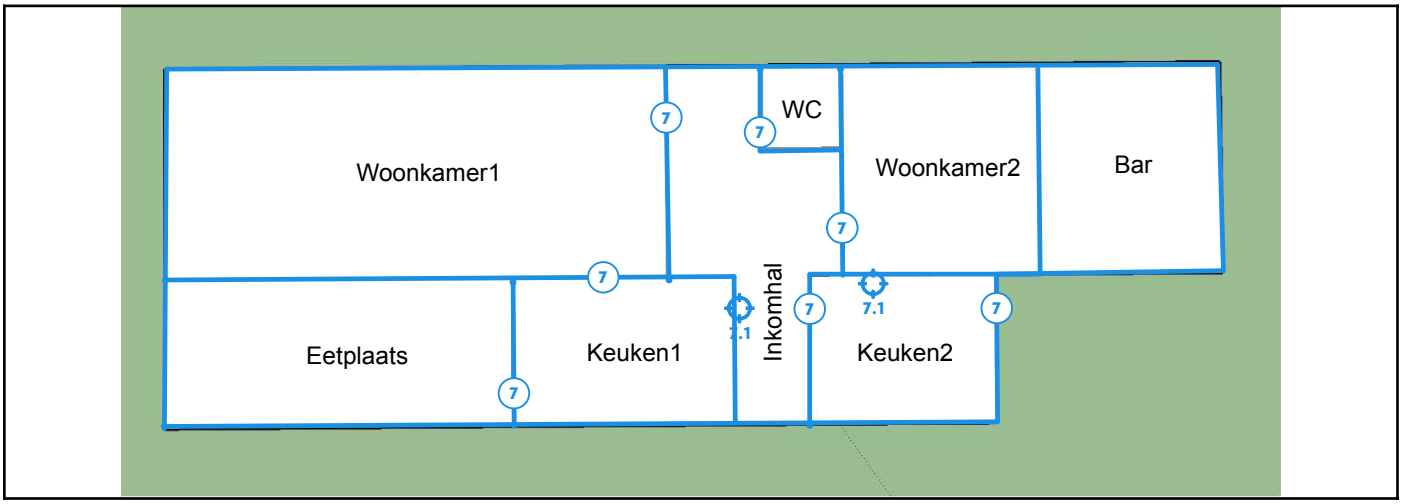
Plan 1.1: Gelijkvloers

Beschrijving	Type	Actie
7. Pleister (muren)	Geen asbest	-
7.1 Code: MS01	Mengmonster	-

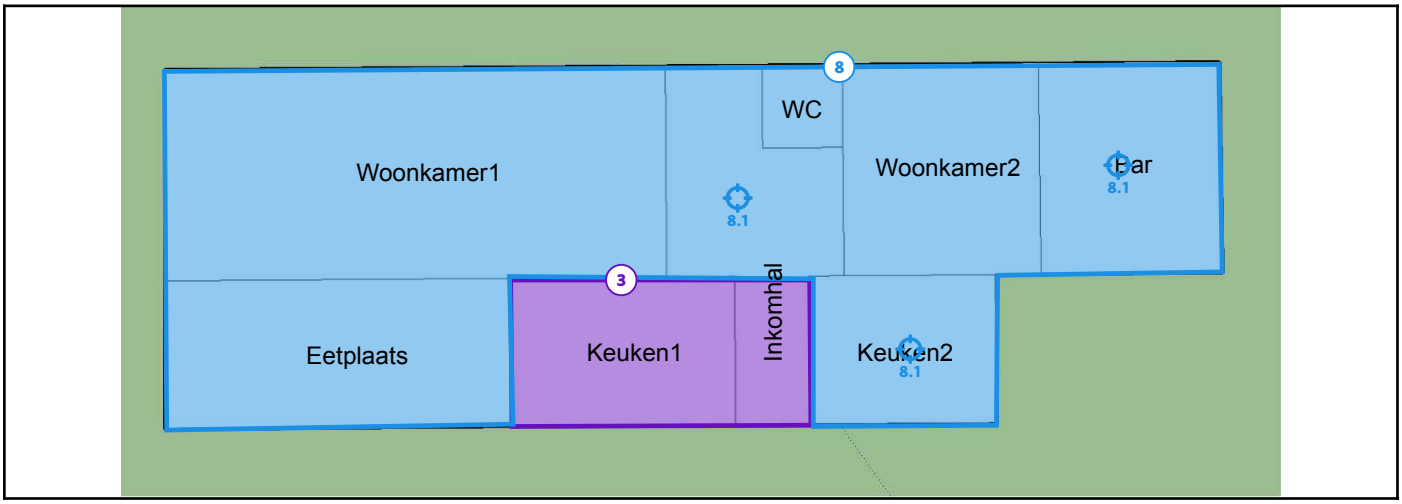
Plan 1.2: Gelijkvloers

Niet inspecteerbaar. Bij renovatie of afbraakwerken na te kijken op asbestverdacht pleisterwerk of andere asbestverdachte materialen.

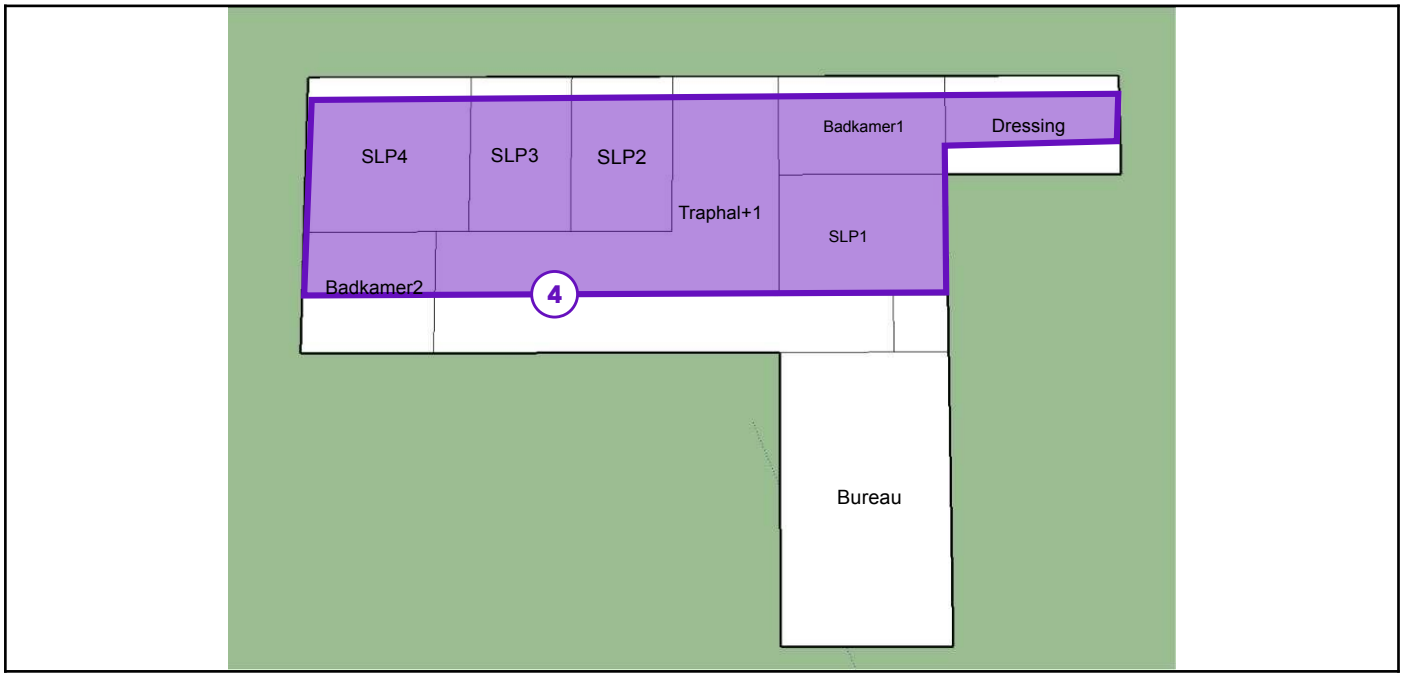
Plan 1.3: +1

Beschrijving	Type	Actie
4. Zolderruimte onder nok is dichtgetimmerd en niet inspecteerbaar	Advies	-

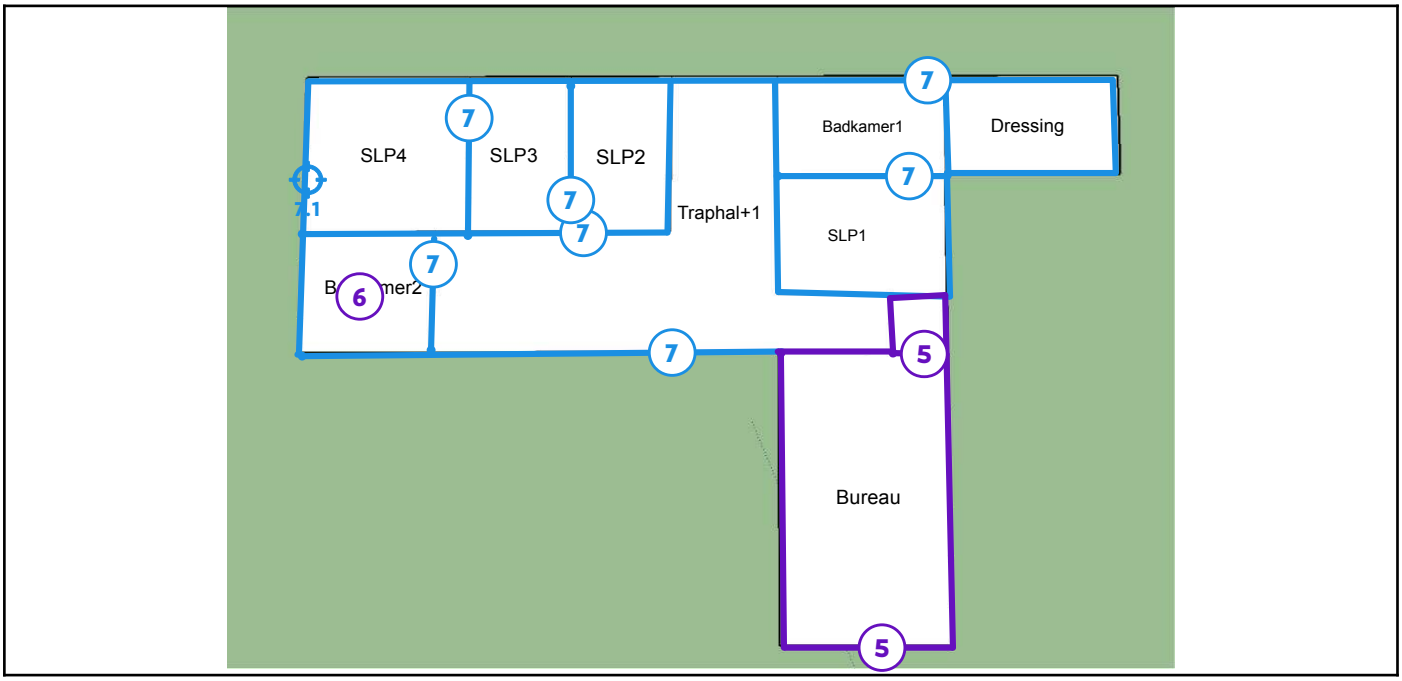
Plan 1.4: +1

Beschrijving	Type	Actie
5. Valse wanden	Advies	-
6. Doorvoering	Advies	-
7. Pleister (muren)	Geen asbest	-
7.1 Code: MS01	Mengmonster	-

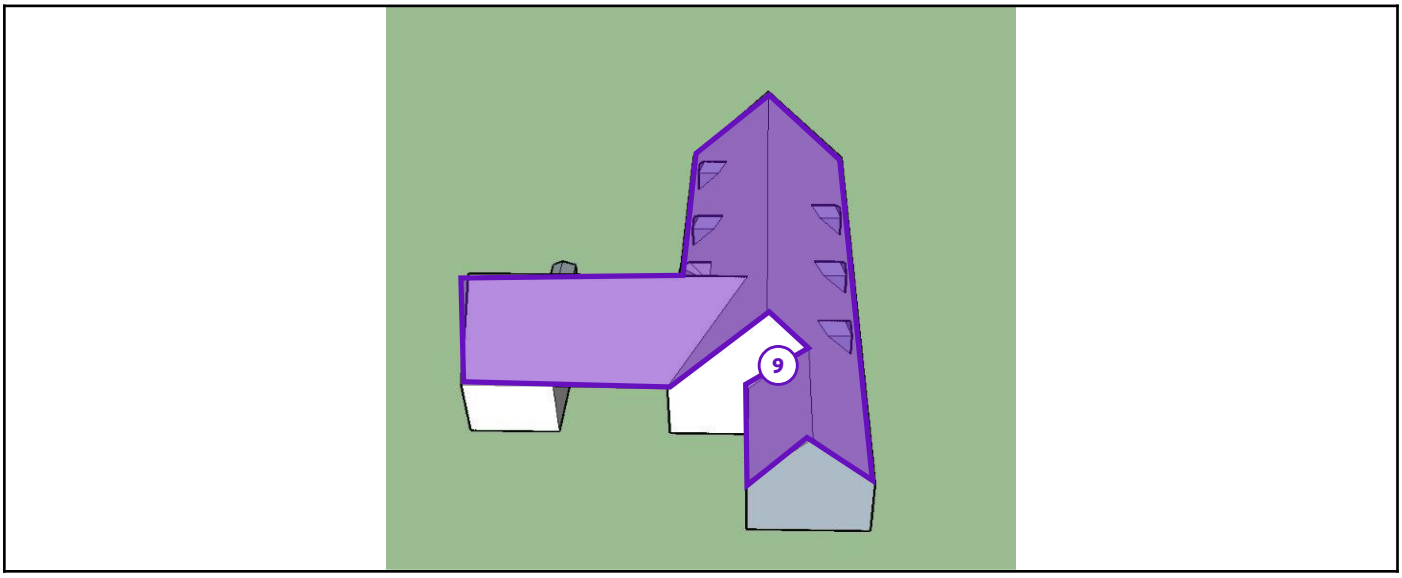
Plan 1.5: Dakenplan bovenaanzicht

Beschrijving	Type	Actie
9. Dakbedekkings is niet asbestverdacht	Overige ruimte of materiaal	-

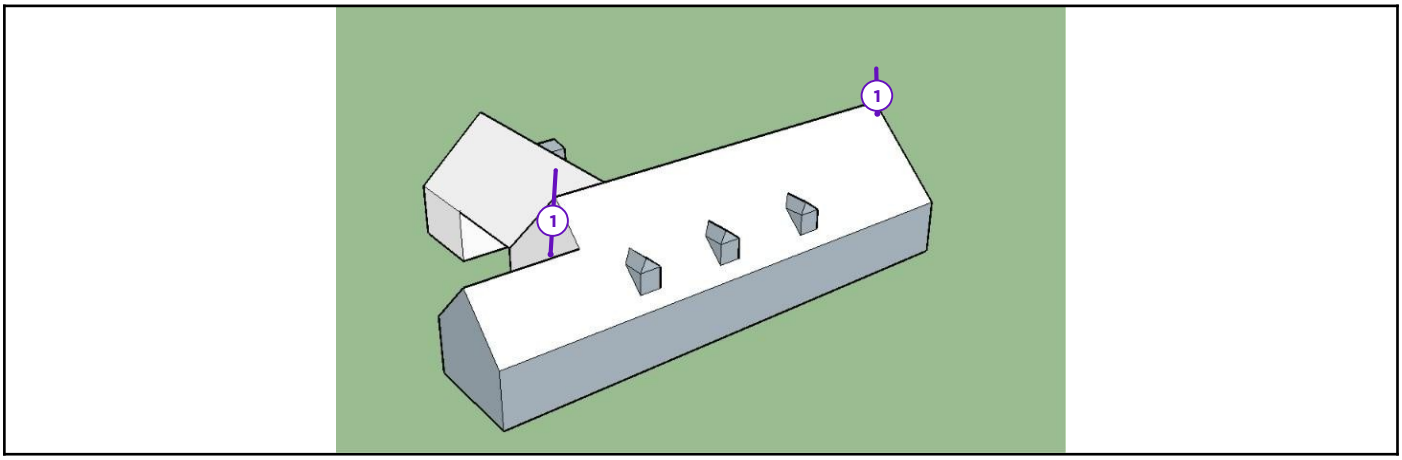
Plan 1.6: Dakenplan zijaanzicht

Beschrijving	Type	Actie
1. Schouw	Beperking	-

Fiche 1: Schouw

Reden: Het onderzoek kan niet uitgevoerd worden binnen de bepalingen van de Welzijnswet

Uitleg van de asbestdeskundige: Tijdens het plaatsbezoek werd vastgesteld dat de schouw niet op een veilige manier bemonsterd kan worden.

De staalname zou het uitvoeren van werken op hoogte en/of het betreden van moeilijk bereikbare zones vereisen, waarbij niet kan voldaan worden aan de geldende veiligheidsvoorschriften zoals bepaald in de welzijnswet.

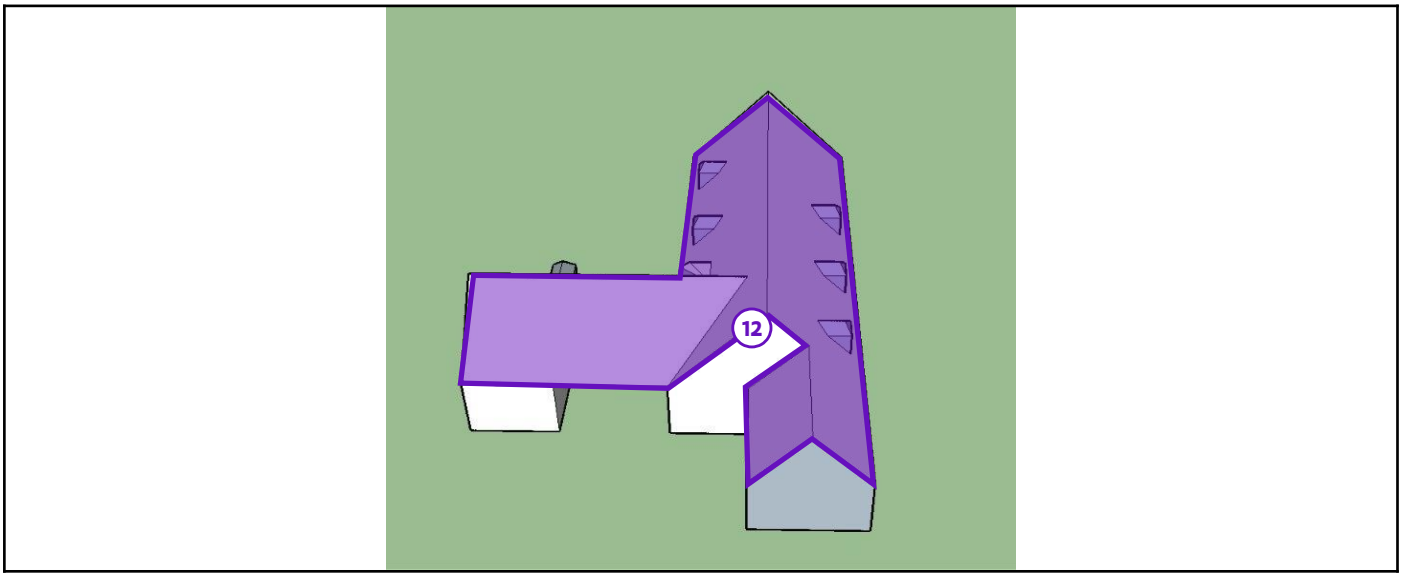
Plan 1.7: Dakenplan bovenaanzicht

Beschrijving	Type	Actie
12. Onderdak is niet asbestverdacht	Overige ruimte of materiaal	-

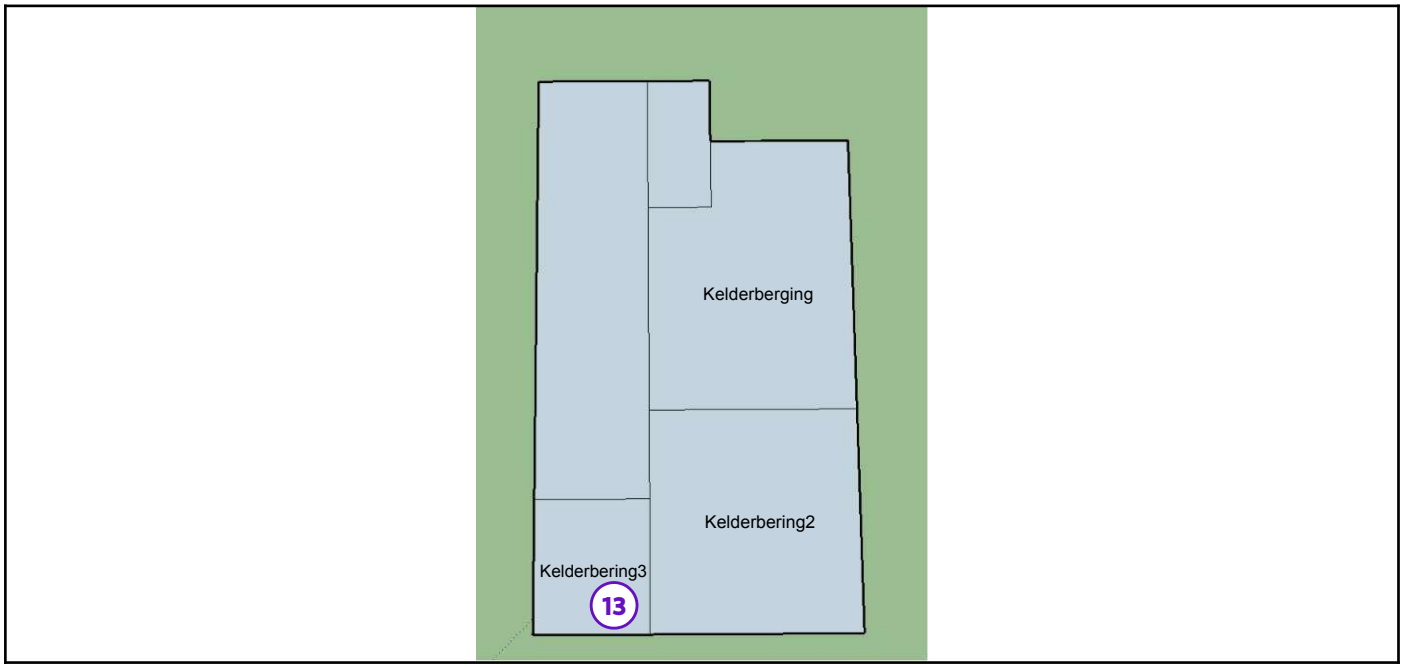
Plan 1.8: Kelder

Beschrijving	Type	Actie
13. Verwarmingsbrander van na 2001	Overige ruimte of materiaal	-

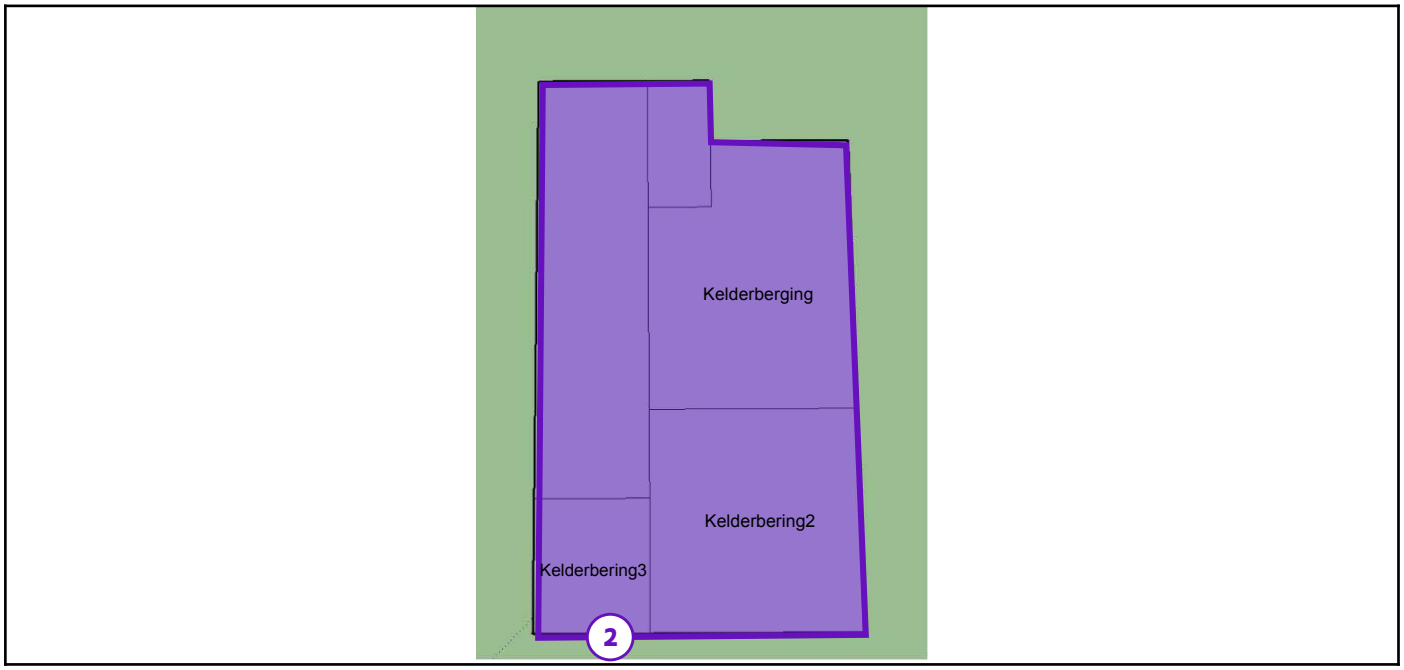
Plan 1.9: Kelder

De vloeren en faiences zelf zijn niet asbesthoudend. Echter is er mogelijks een onderliggende (asbesthoudende) lijmlaag aanwezig. Gezien er geen beschadigingen zijn aan vloeren en faiences kan dit niet vastgesteld worden. Bij eventuele werken dient hier extra aandacht aan besteed te worden en dienen de lijmlagen bemonsterd te worden als deze zich daar effectief bevinden.

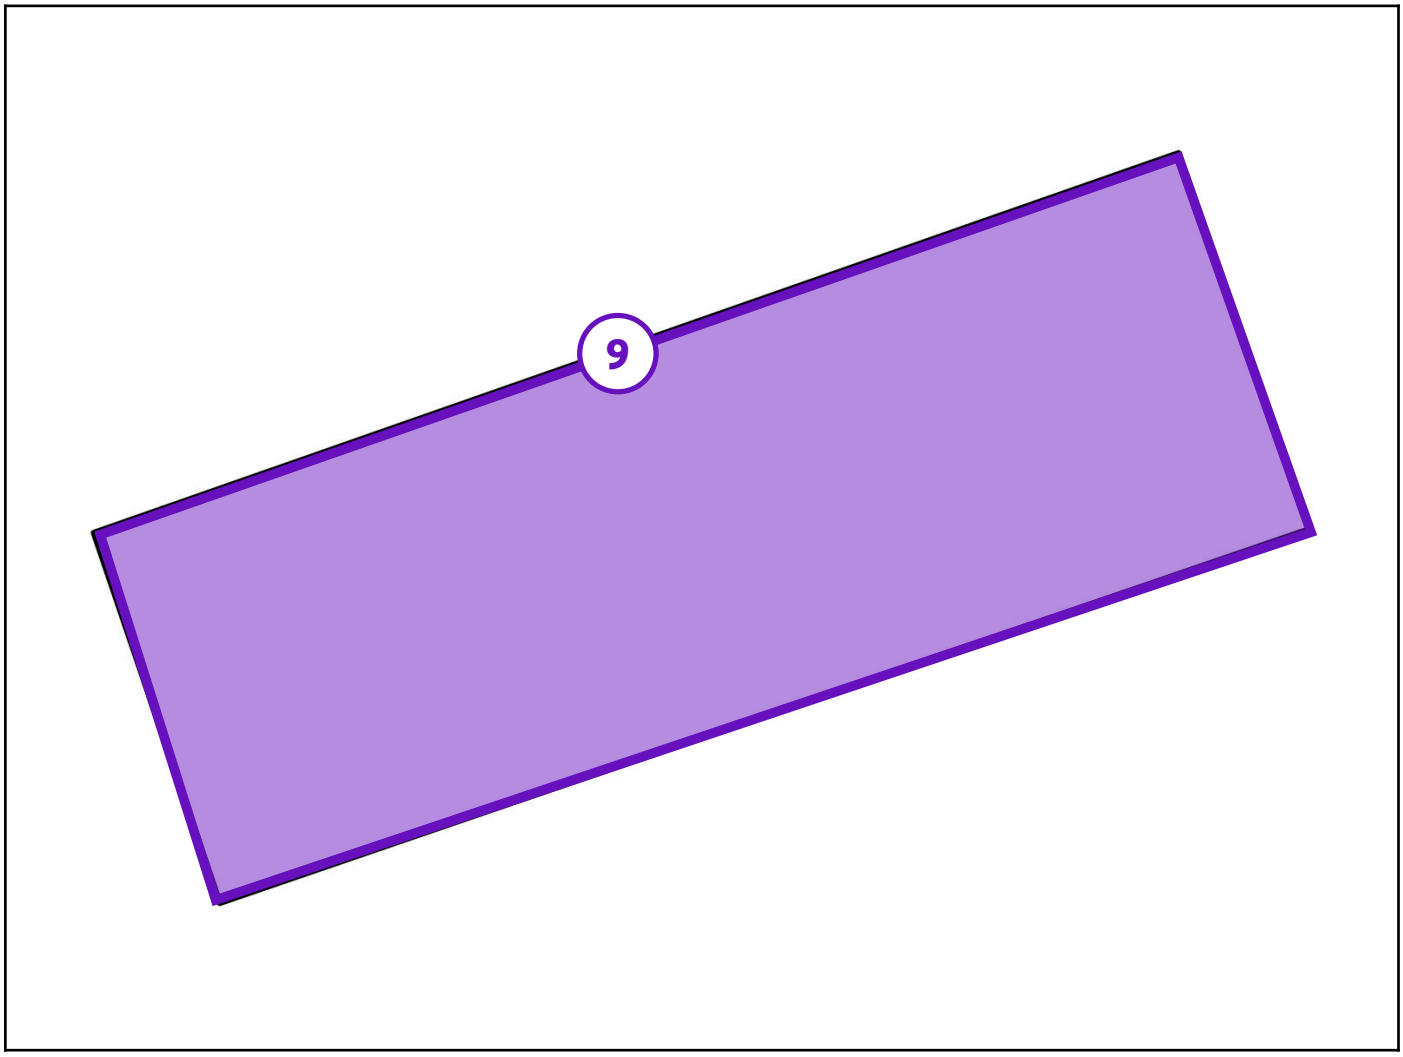
Plan 2.1: Garage plan

Beschrijving	Type	Actie
9. Dakbedekkings is niet asbestverdacht	Overige ruimte of materiaal	-

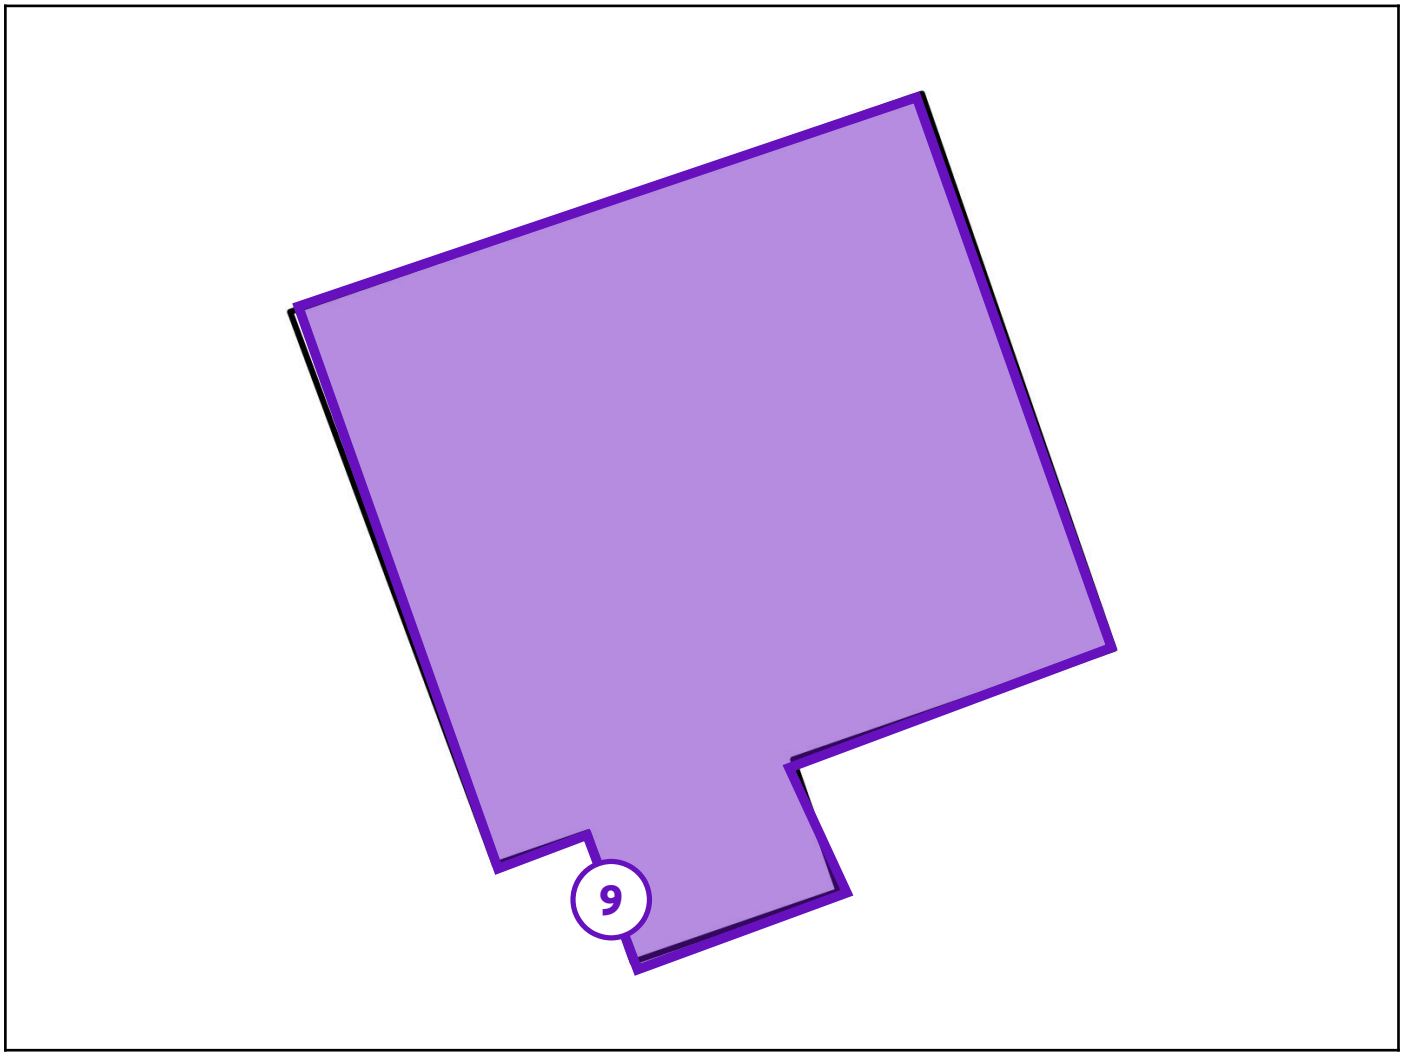
Plan 3.1: Paardenstal plan

Beschrijving	Type	Actie
9. Dakbedekkings is niet asbestverdacht	Overige ruimte of materiaal	-

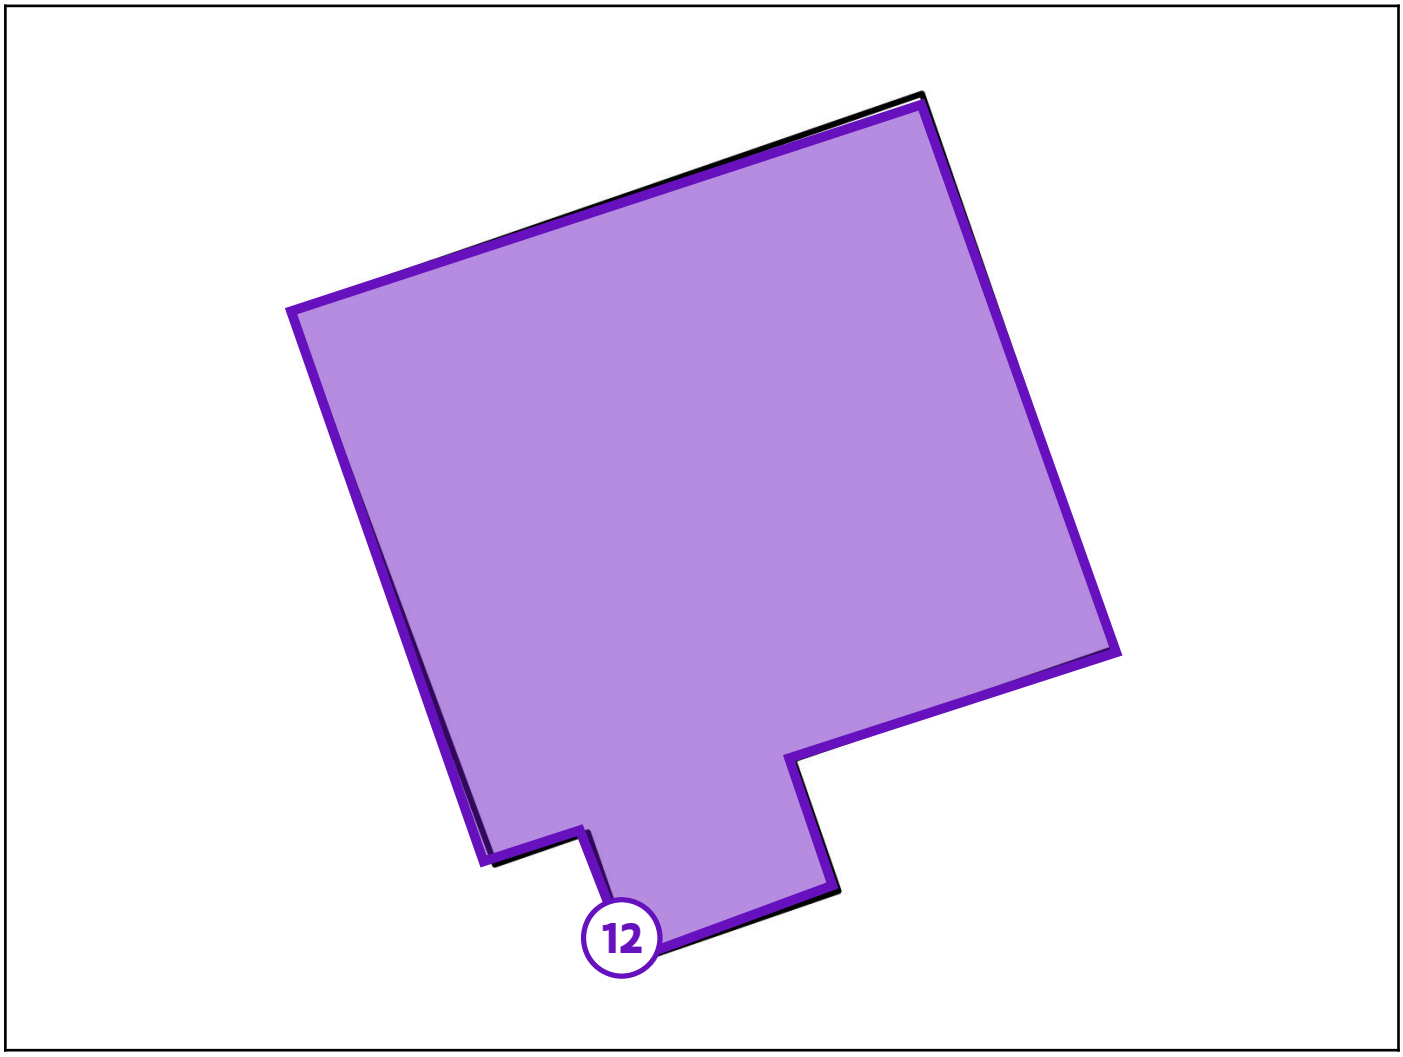
Plan 3.2: Paardenstal plan kopie

Beschrijving	Type	Actie
12. Onderdak is niet asbestverdacht	Overige ruimte of materiaal	-

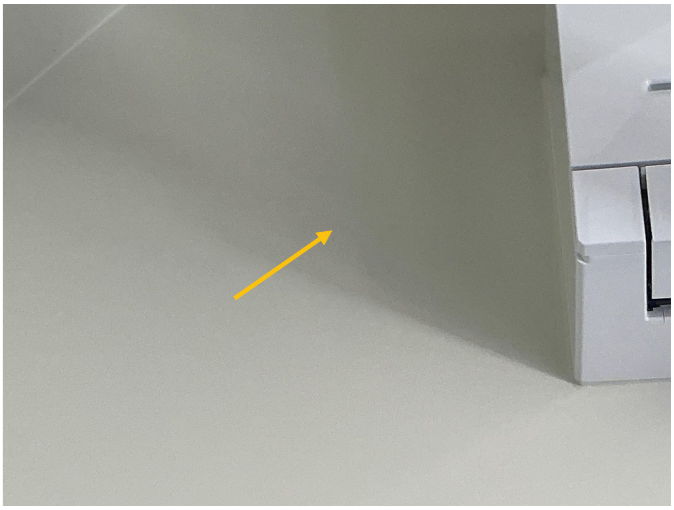
Fiche 5: Valse wanden

Niet inspecteerbaar. Bij renovatie of afbraakwerken na te kijken op asbestverdacht pleisterwerk of andere asbestverdachte materialen.

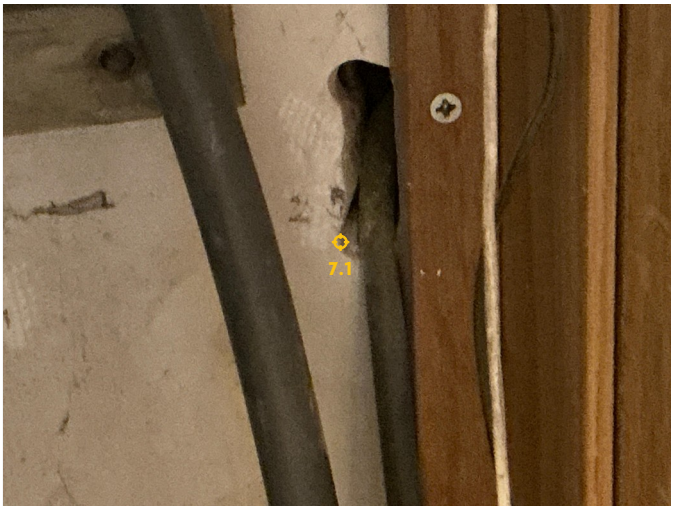
Fiche 7: Pleister (muren)

Geen asbest

#	Type	Referentie	Resultaat
7.1	Mengmonster	MS01	Geen asbest

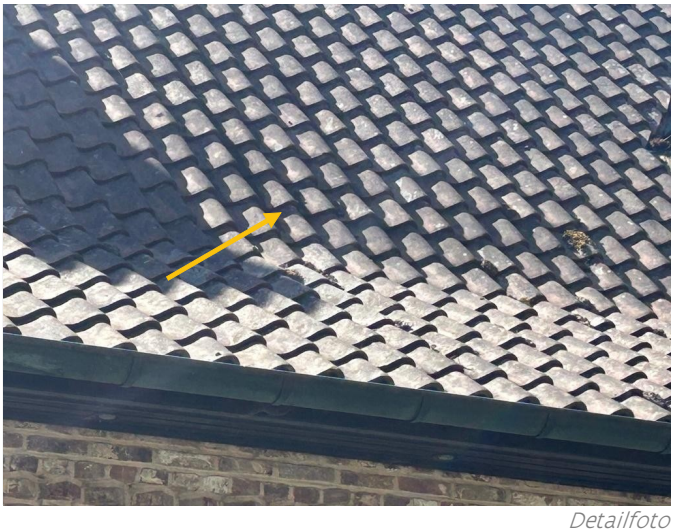
Beschrijving	Notitie	Terug te vinden op plannen
Fiche 9: Dakbedekkings is niet asbestverdacht	Plat dak/hellend dak is voorzien uit niet asbestverdacht materiaal.	Plan 1.5: Dakenplan bovenaanzicht Plan 2.1: Garage plan Plan 3.1: Paardenstal plan Plan 4.1: schuilhok plan
Fiche 10: Rookgaskanalen (niet abestverdacht)	Rookgaskanalen werden geinspecteerd en niet asbestverdacht bevonden.	-
Fiche 11: Ramen zijn voorzien van niet asbest-verdachte kit / rubber / silicone	Ramen zijn voorzien van niet asbest-verdachte kit / rubber / silicone	-
Fiche 12: Onderdak is niet asbestverdacht	Het onderdak werd plaatselijk bekeken, en is dus een steekproef. Het is een aanname dat het onderdak volledig hetzelfde is voor het volledige dak.	Plan 1.7: Dakenplan bovenaanzicht Plan 3.2: Paardenstal plan kopie
Fiche 13: Verwarmingsbrander van na 2001	Er is een recente brander voor de verwarming aanwezig. Deze dateert van na 2001 en bevat bijgevolg geen asbesthoudende elementen zoals dichtingen en isolerend materiaal.	Plan 1.8: Kelder
