Asbestinventarisattest

Baarle-Frankrijkstraat 55, 9830 Sint-Martens-Latem

Attestnummer : **20230825-000290.001**
Uitgegeven op : **25.08.2023**
Geldig tot : **25.08.2028**

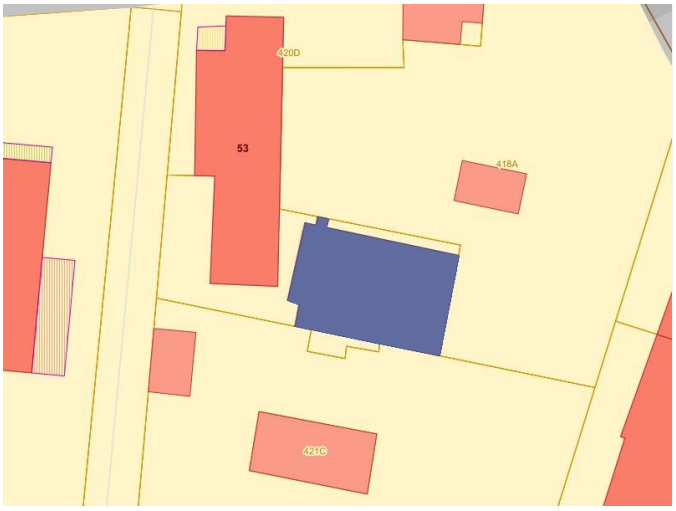
Zone 1: stallingen

Beschrijving	Type	Actie
4. golfplaten dak stalling	Asbestmateriaal	Dringend verwijderen
5. asbestresten in de dakgoot	Asbestmateriaal	Dringend verwijderen
7. onderdak licht hellend dak stalling	Asbestmateriaal	Maatregelen nemen
8. onderdakplaat v/h grote hellende dak v/d stalling	Asbestmateriaal	Maatregelen nemen

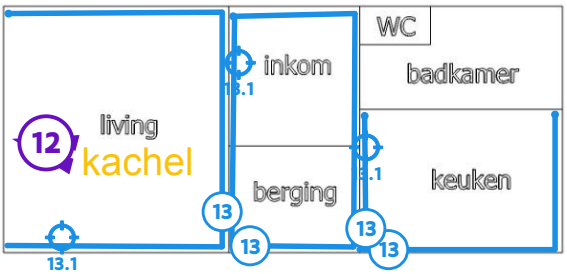
Plan 2.1: gelijkvloers 55

Beschrijving	Type	Actie
12. glasvezelversterkte kachelkoord	Advies	-
13. muurpleister	Geen asbest	-
13.1 Code: 1	Mengmonster	-

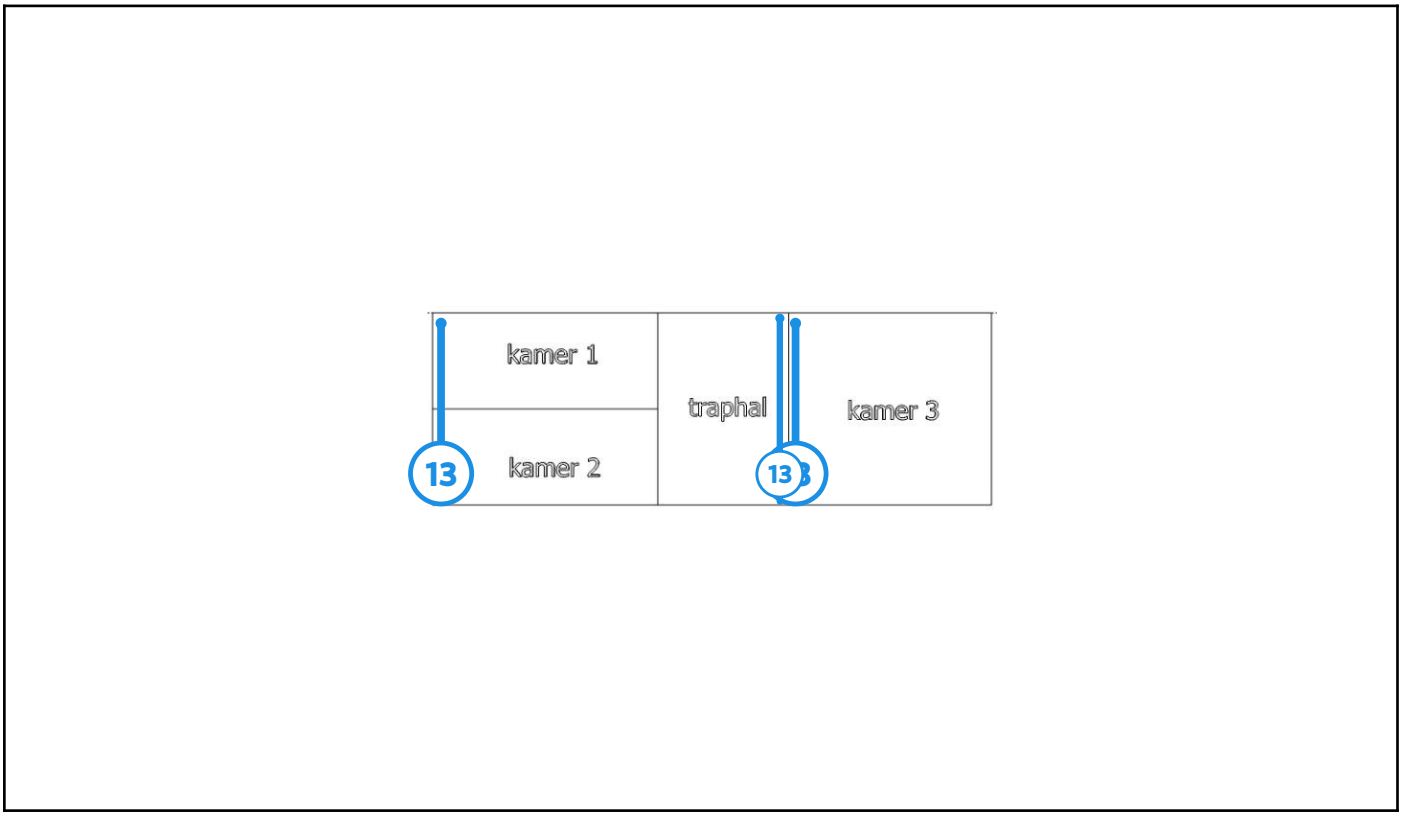
Plan 2.2: verdieping

Beschrijving	Type	Actie
13. muurpleister	Geen asbest	-

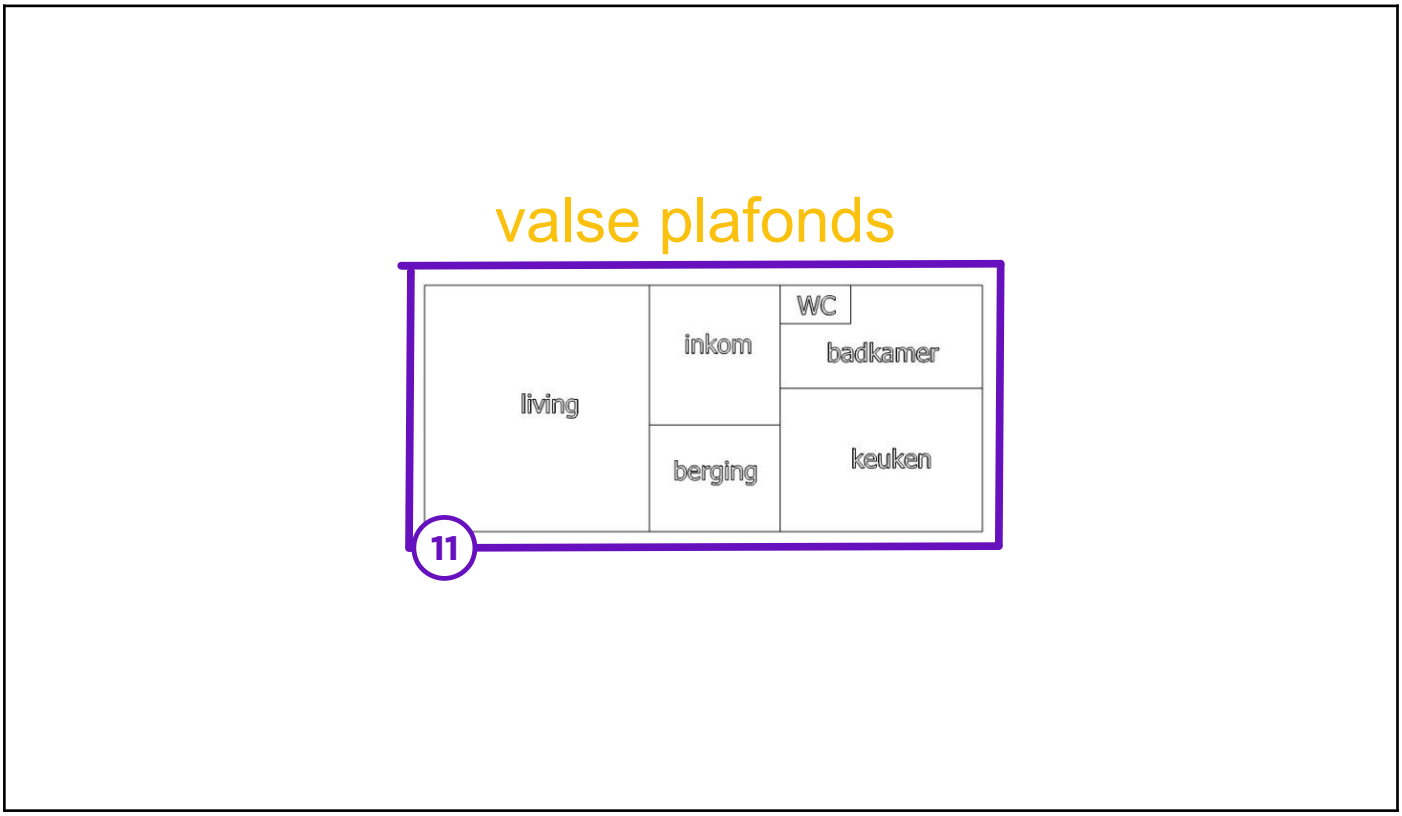
Plan 2.3: gelijkvloers 55

Beschrijving	Type	Actie
11. valse plafonds	Advies	-

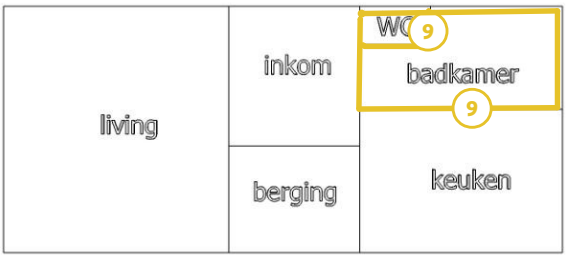
Plan 2.4: gelijkvloers 55

Beschrijving	Type	Actie
9. tegellijm faience	Asbestmateriaal	Zorgvuldig beheren

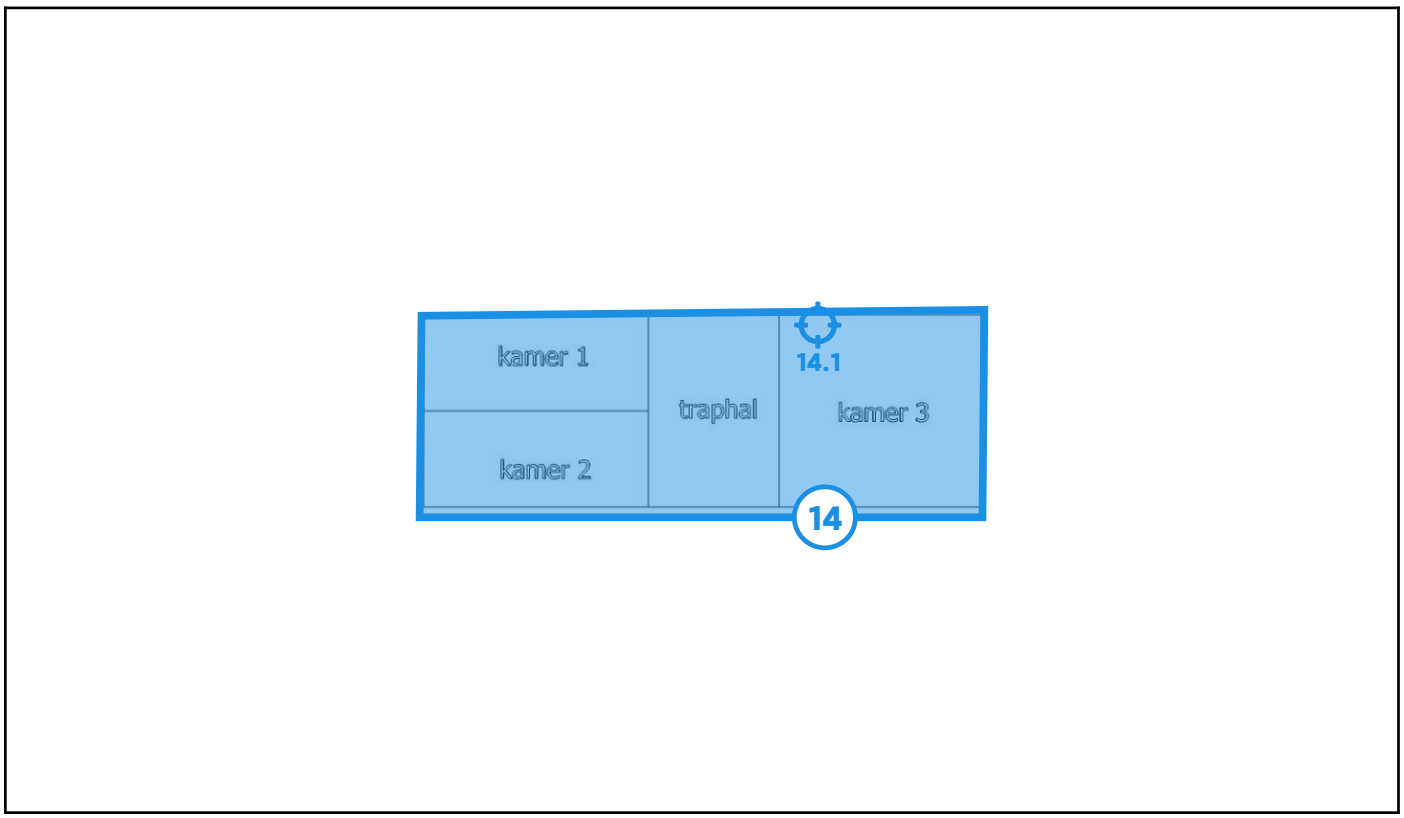
Plan 2.5: verdieping

Beschrijving	Type	Actie
14. onderdakplaat van het hellende dak	Geen asbest	-
14.1 Code: 3	Puntmonster	-

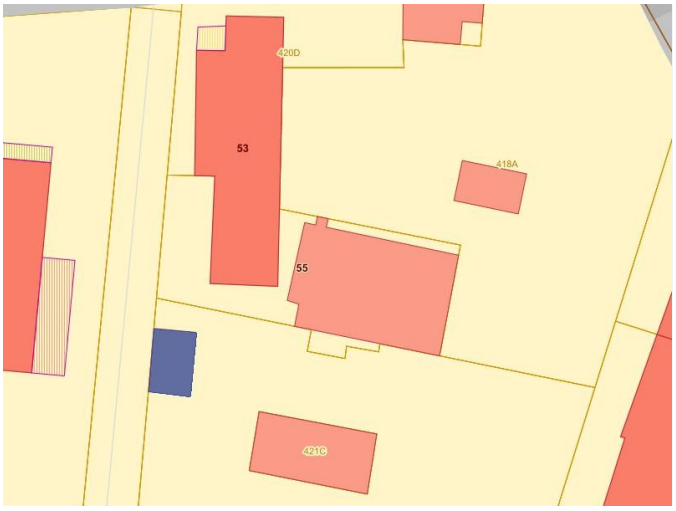
Zone 4: tuinhuis

Beschrijving	Type	Actie
3. gevelbekleding tuinhuis	Asbestmateriaal	Dringend verwijderen

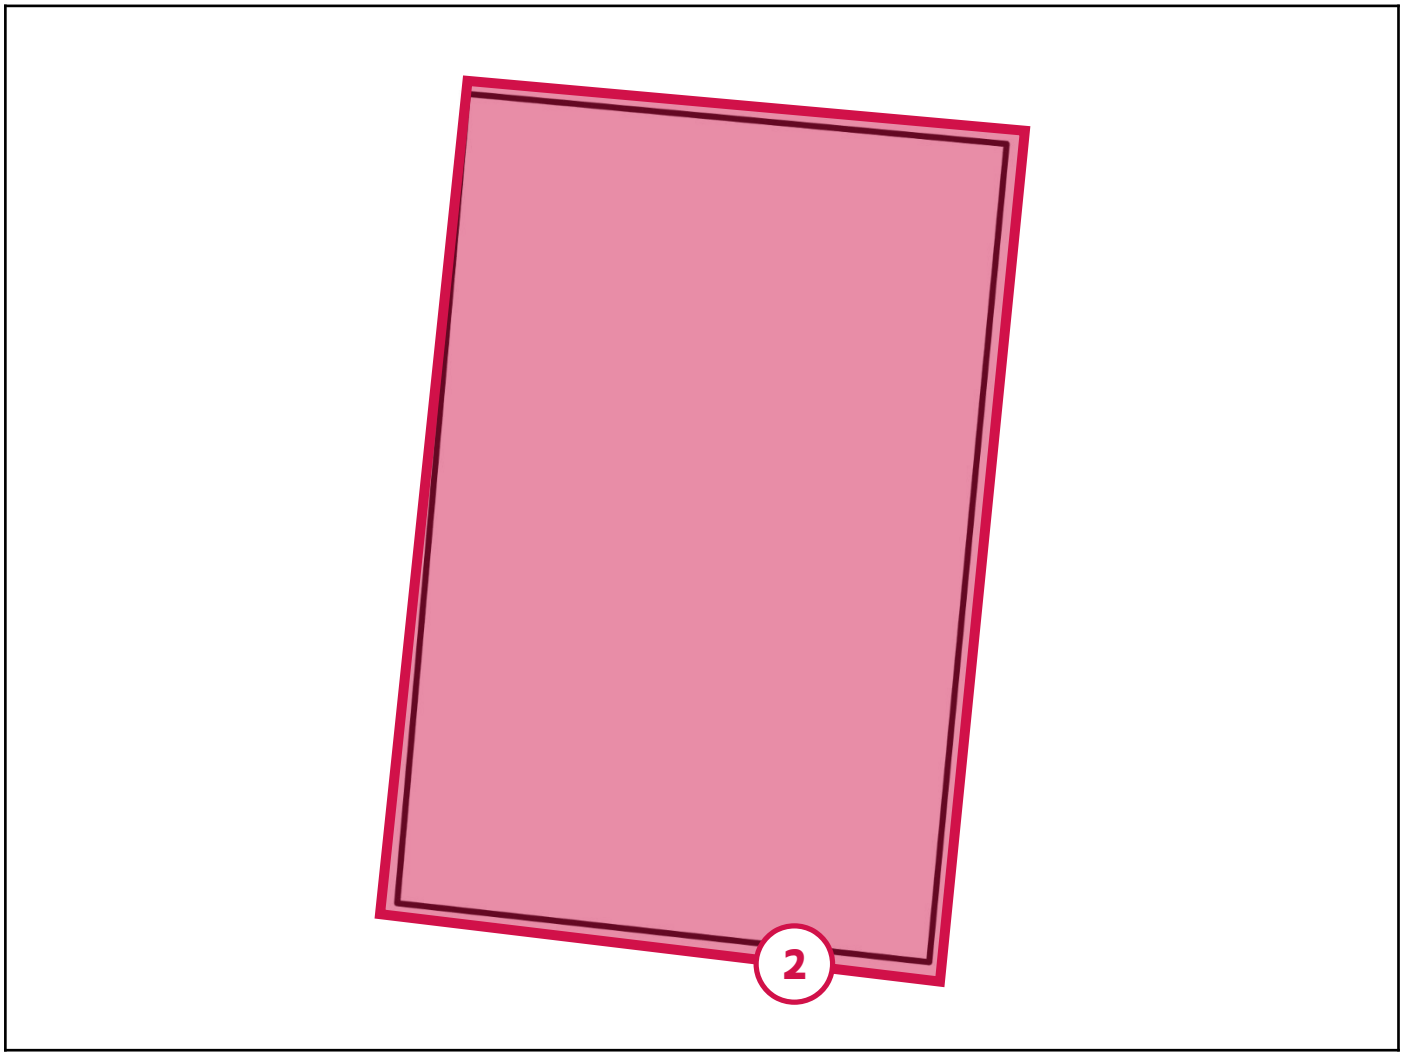
Plan 4.1: tuinhuis

Beschrijving	Type	Actie
2. golfplaat tuinberging	Asbestmateriaal	Dringend verwijderen

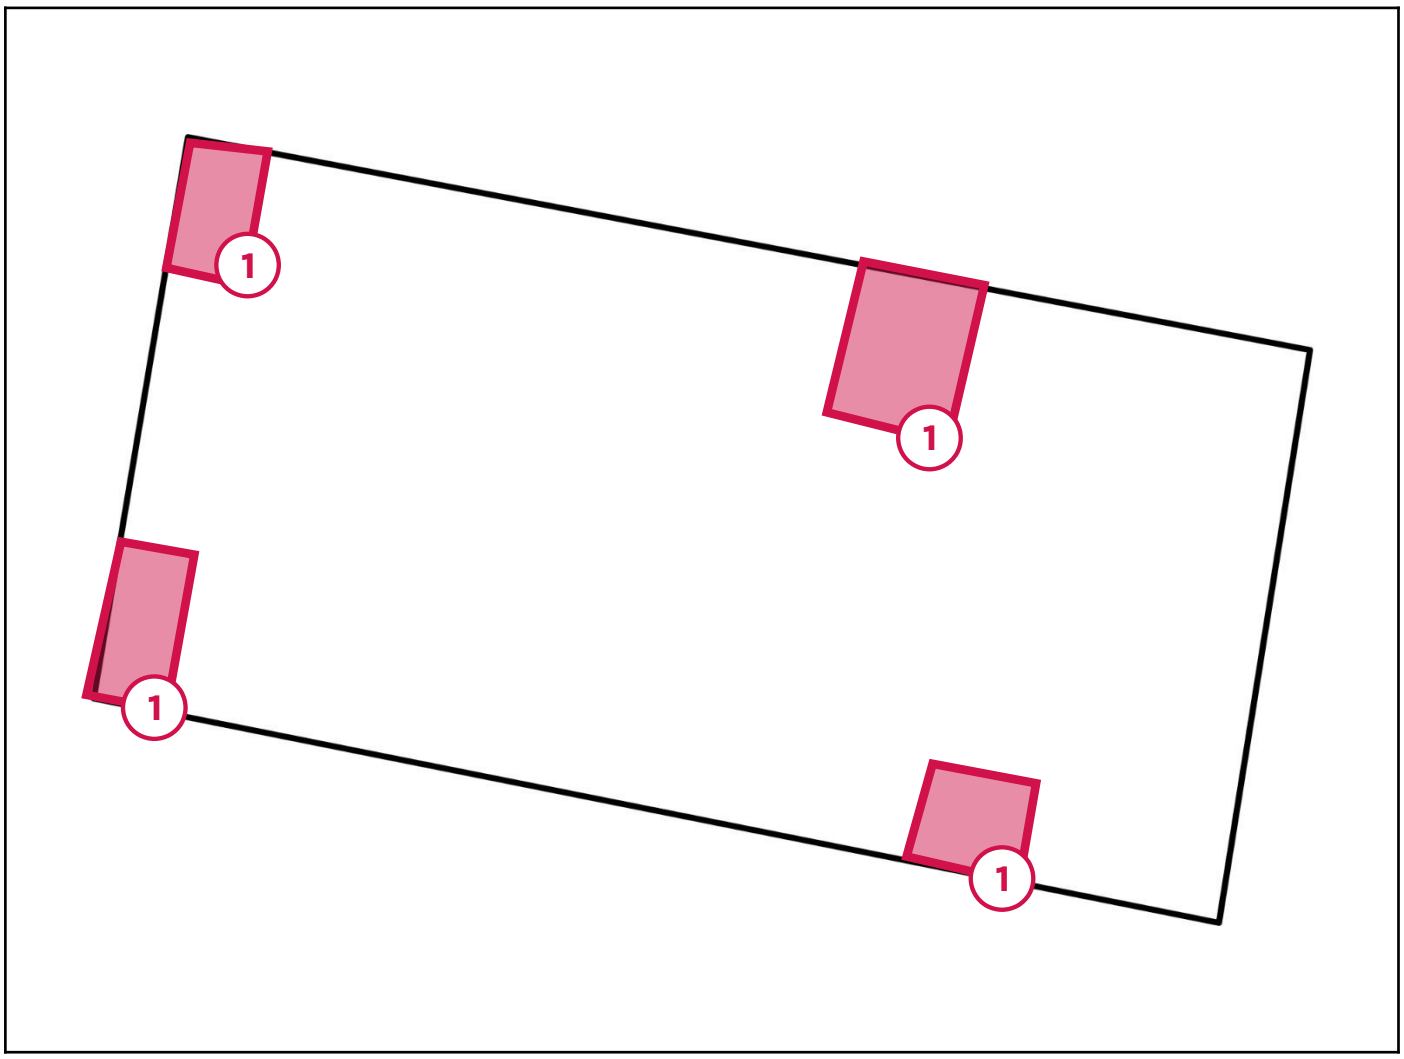
Plan 5.1: serre plan

Beschrijving	Type	Actie
1. platen ter vervanging van glas in de serre	Asbestmateriaal	Dringend verwijderen

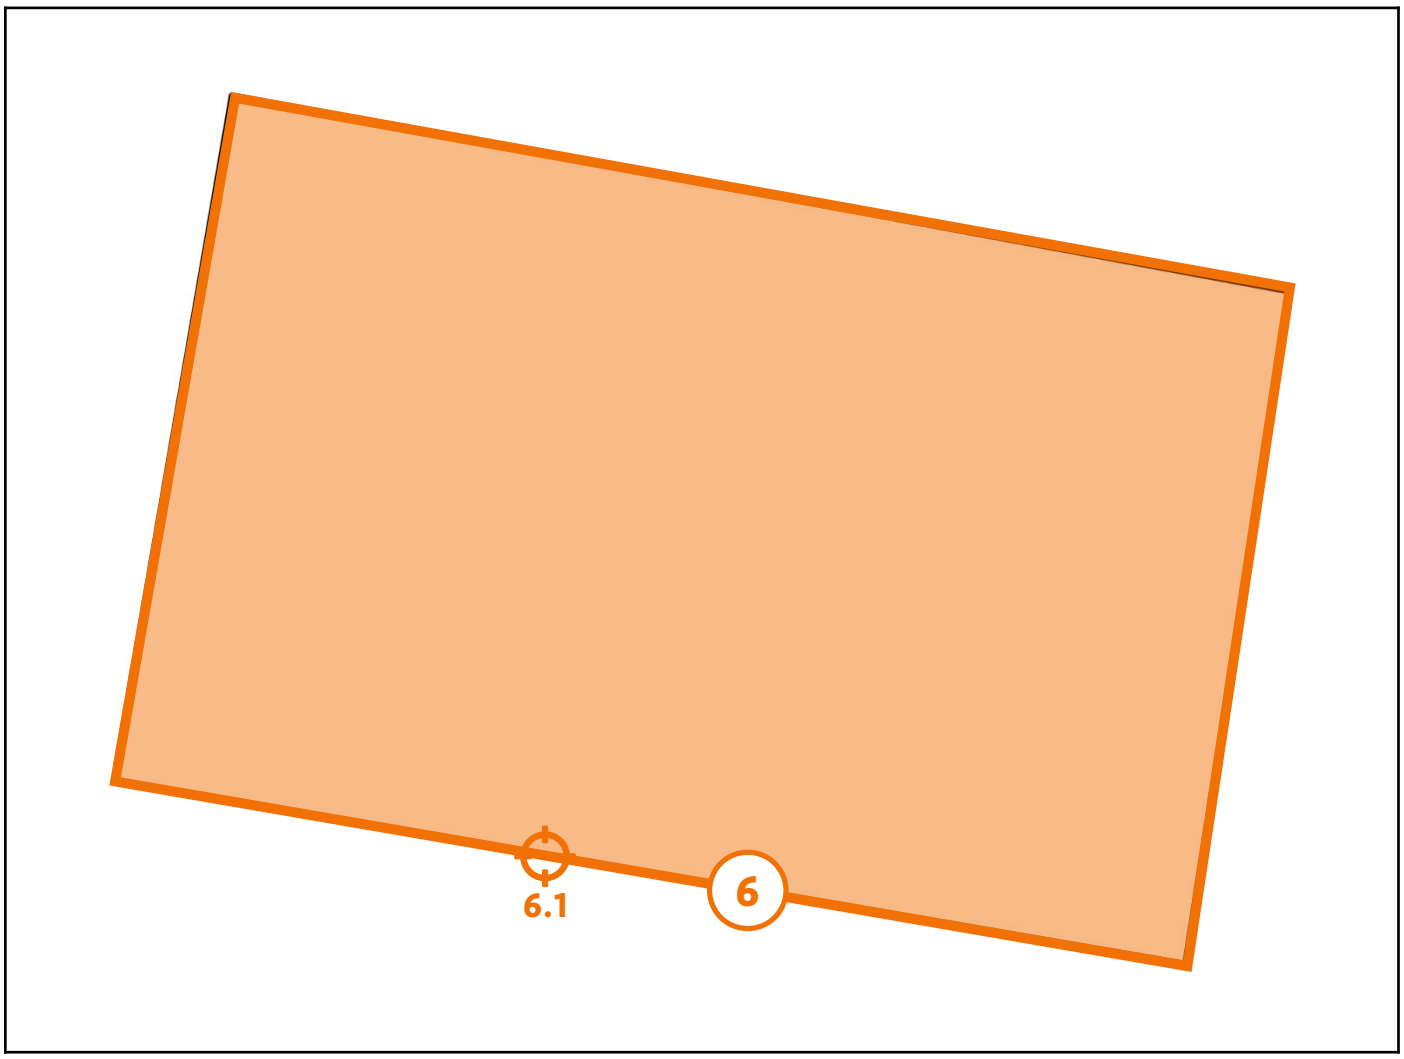
Plan 6.1: stooklokaal serre plan

Beschrijving	Type	Actie
6. gevelbekleding van het stooklokaal	Asbestmateriaal	Verwijderen
6.1 Code: 2	Puntmonster	-

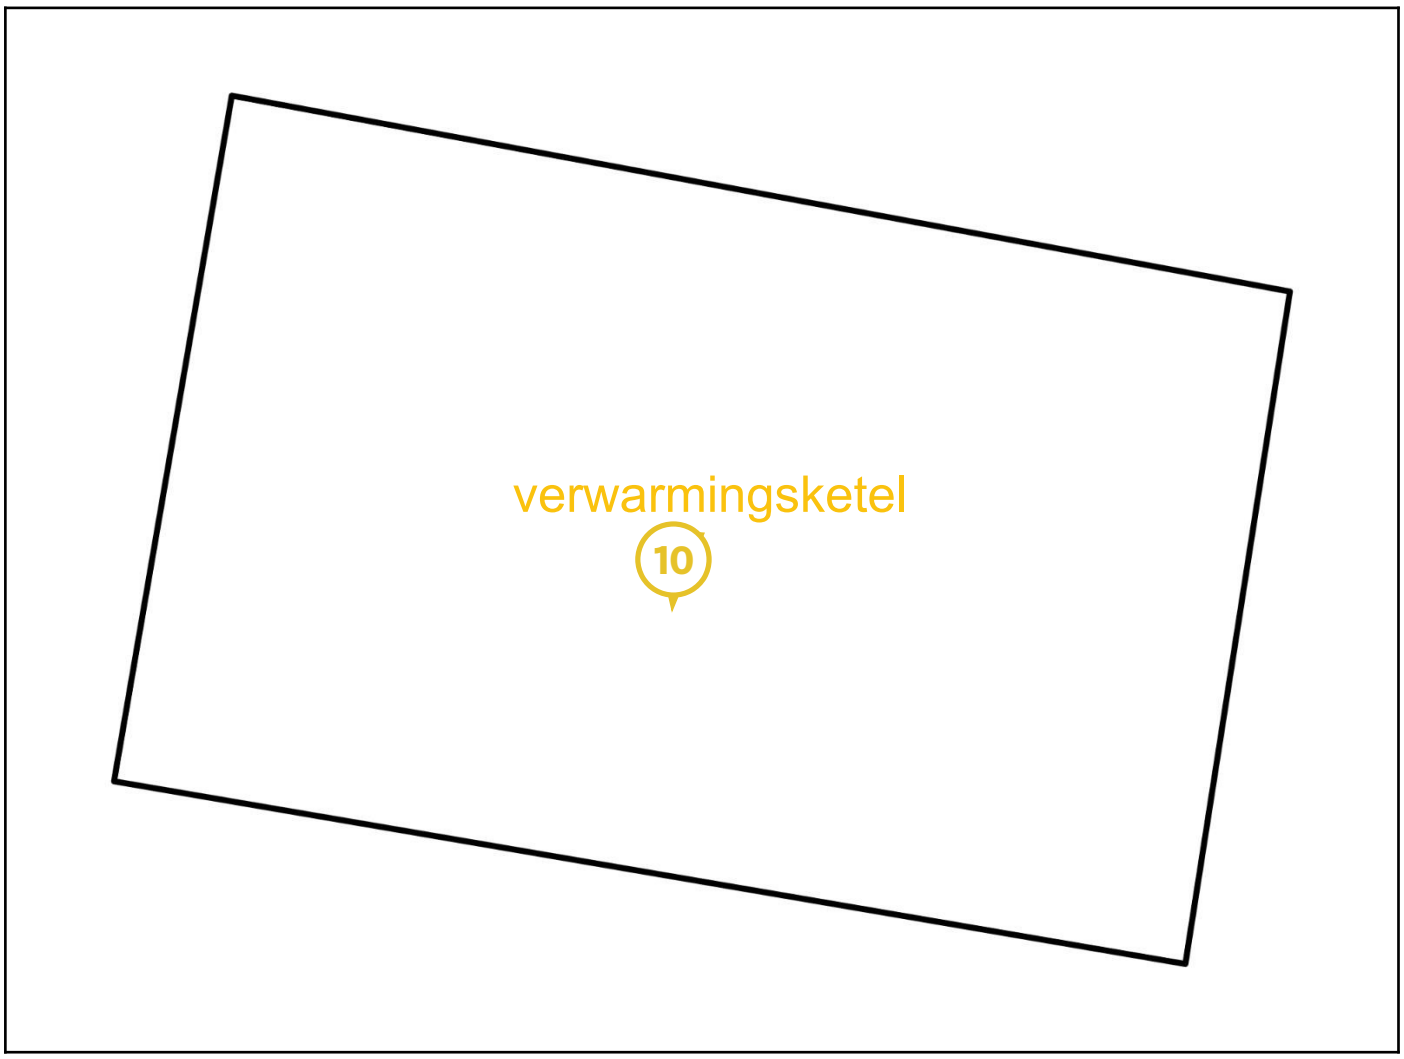
Plan 6.2: stooklokaal serre plan

Beschrijving	Type	Actie
10. mazoutketel	Asbestmateriaal	Zorgvuldig beheren

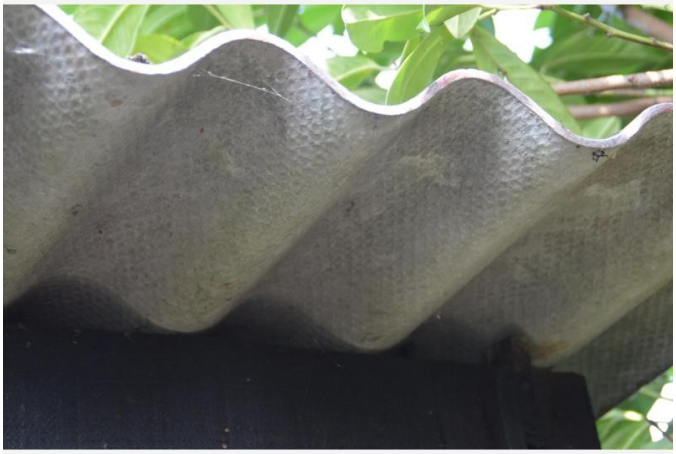
Fiche 2: golfplaat tuinberging

Eindbeoordeling materiaalrisico	Hoog materiaalrisico en/of hoge kans op vezelvrijgave

Gebondenheid	Categorie 1: hechtgebonden in oorsprong
Asbestsoort (vezeltype)	Crocidoliet aanwezig
Asbestconcentratie	Laag (< 50%)
Afschermingsgraad van het gehele materiaal	Geheel of deels (ook) vrij aan de binnenlucht
Toestand van het materiaal	Matig beschadigd, matig verweerd

Beschrijving	golfplaat tuinberging
Omgeving	Grenst aan binnen- en buitenlucht
Primaire drager	Schuin dak
Asbestmateriaal	Dak- en gevelbekleding - Golfplaat
Bindmiddel van asbestmateriaal	Cement
Gebondenheid op basis van bindmiddel	Hecht
Hoeveelheid (oppervlakte - aantal)	• 28,00 m^2 - 1 stuk

- Verwijder dit asbestmateriaal zo snel mogelijk. Volg de toestand goed op.
- Voer bijkomende staalname(s) uit.

- Eenvoudige handelingen: mag via doe-het-zelf of door werknemer(s) met opleidingsattest eenvoudige handelingen
  Platen in goede staat: draag de nodige beschermingsmiddelen (mondmasker ffp3, handschoenen, tyvec).

De ondervloer afdekken, golfplaten voorzichtig verwijderen, extra fixeren, niet breken , niet gooien, onmiddellijk verpakken of voorzichtig in container met asbestbag plaatsen.

Platen in slechte staat: kans op snel breken dus eerder eenvoudige handeling door opgeleid personeel. Alle werknemer(s) moeten beschikken over een opleidingsattest eenvoudige handelingen 8u!

Ondervloer afdekken, golfplaten voorzichtig verwijderen, extra fixeren, niet breken, niet gooien, onmiddellijk verpakken of voorzichtig in container met asbestbag plaatsen. De constructiebalken zullen ook gereinigd worden met vochtige doeken en hepa stofzuiger.
