Asbestinventarisattest

Baarle-Frankrijkstraat 53, 9830 Sint-Martens-Latem

Attestnummer : **20230819-000128.000**
Uitgegeven op : **19.08.2023**
Geldig tot : **19.08.2033**

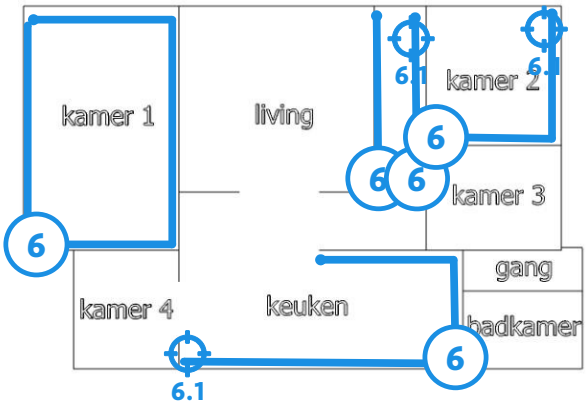
Plan 1.1: gelijkvloers

Beschrijving	Type	Actie
6. muurpleister	Geen asbest	-
6.1 Code: 1	Mengmonster	-

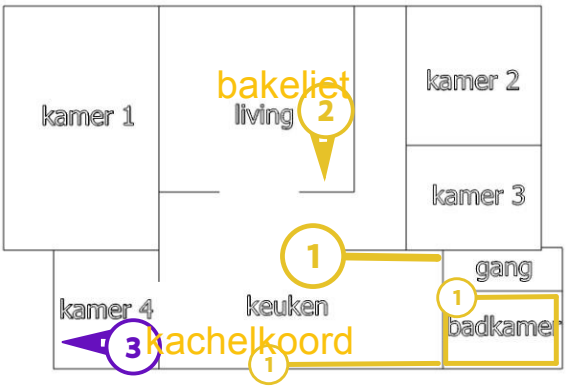
Plan 1.2: gelijkvloers

Beschrijving	Type	Actie
1. tegellijm faience	Asbestmateriaal	Zorgvuldig beheren
2. bakeliet in elektrische installatie	Asbestmateriaal	Zorgvuldig beheren
3. glasvezelversterkte kachelkoord	Advies	-

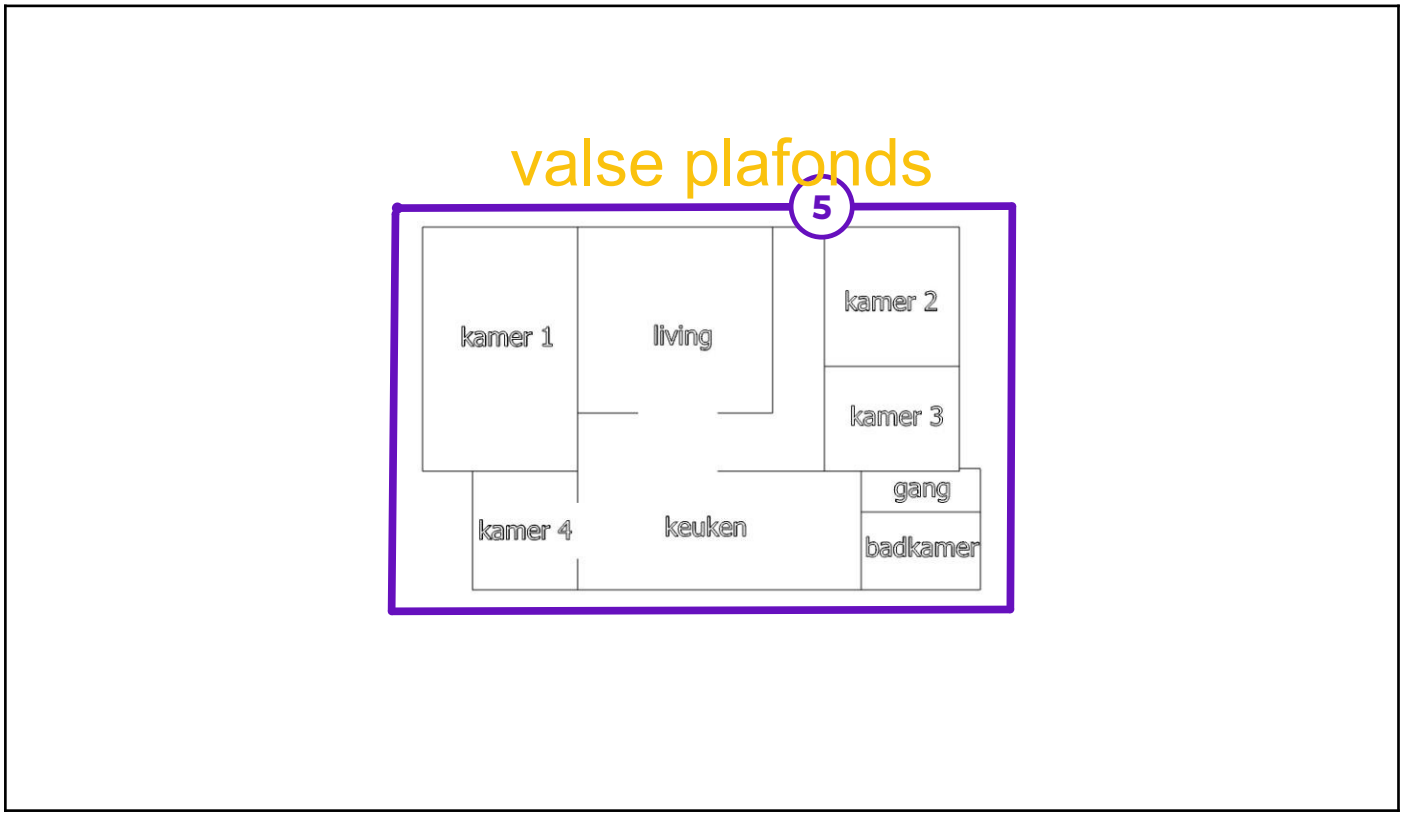
Plan 1.3: gelijkvloers

Beschrijving	Type	Actie
5. valse plafonds	Advies	-

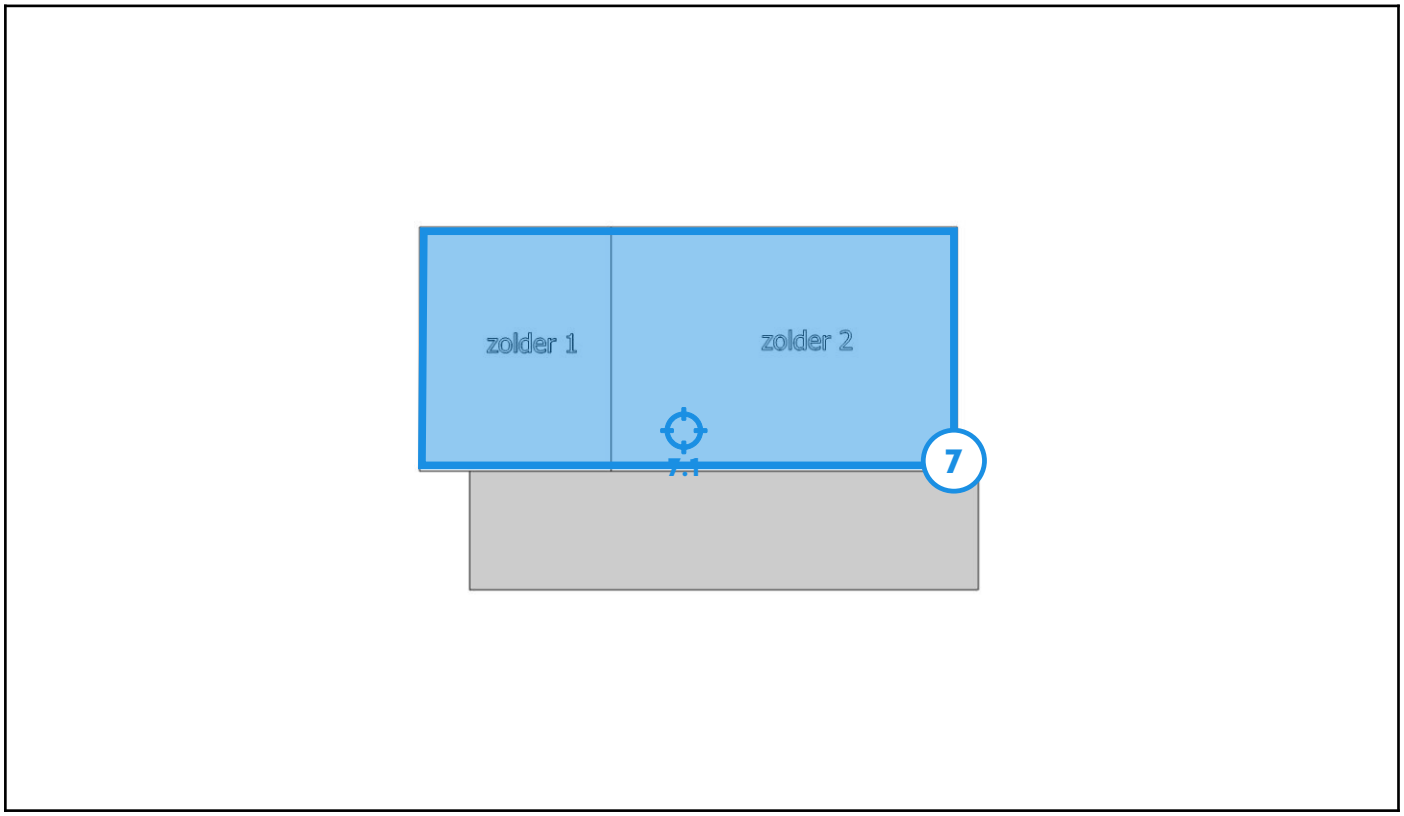
Plan 1.4: zolder

Beschrijving	Type	Actie
7. onderdakplaat van het hellende dak	Geen asbest	-
7.1 Code: 2	Puntmonster	-

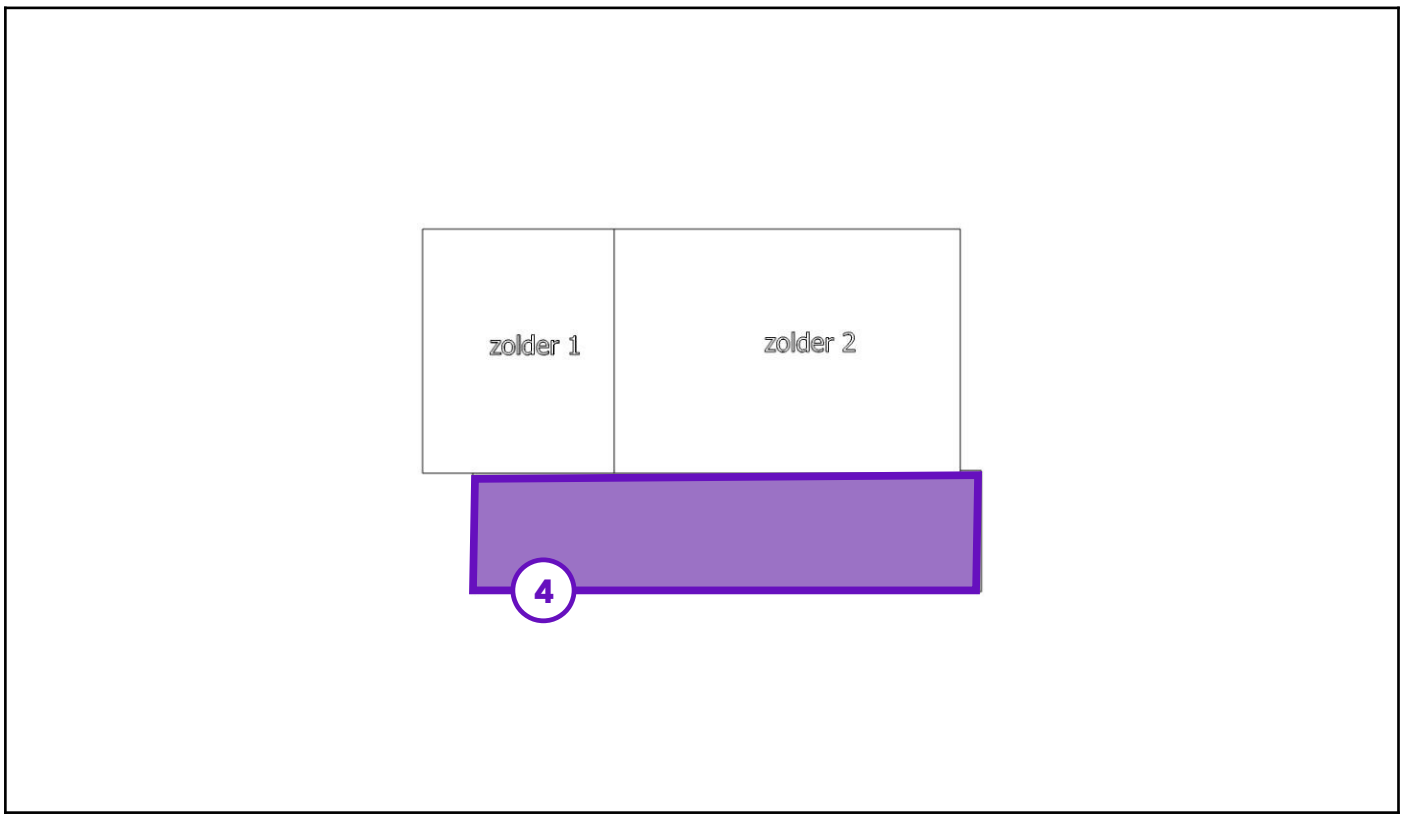
Plan 1.5: zolder

Beschrijving	Type	Actie
4. zinken dakbedekking plat dak	Advies	-

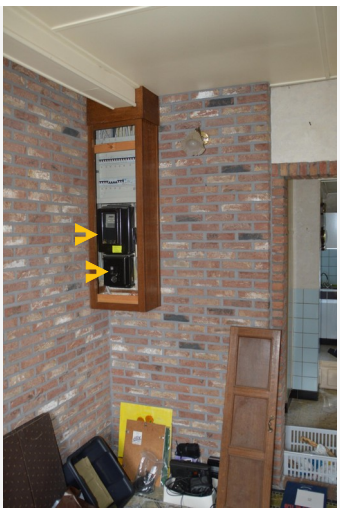
Fiche 2: bakeliet in elektrische installatie

Asbestmateriaal

Eindbeoordeling materiaalrisico	Zeer laag materiaalrisico en/of zeer lage kans op vezelvrijgave

Gebondenheid	Categorie 1: hechtgebonden in oorsprong
Asbestsoort (vezeltype)	Crocidoliet aanwezig
Asbestconcentratie	Laag (< 50%)
Afschermingsgraad van het gehele materiaal	Stootvaste afscherming of omkasting
Toestand van het materiaal	Licht beschadigd, licht verweerd. Intact materiaal type Pical – asbestboard of categorie III 'gebondenheid'

Beschrijving	bakeliet in elektrische installatie
Omgeving	Binnen
Primaire drager	Communicatie en elektrische infrastructuur en uitrusting
Asbestmateriaal	Plaat, paneel, tablet - Type Bakeliet
Bindmiddel van asbestmateriaal	Kunststof of -hars
Gebondenheid op basis van bindmiddel	Hecht
Hoeveelheid (oppervlakte - dikte - aantal)	• 0,40 m^2 - 1,00 cm - 1 stuk
Totaal volume	0,004 m^3
Eenvoudig bereikbaar	Ja
Bevestigingswijze	• Geschroefd

Identificatiemethode	Vaststelling zonder monstername
Destructieve handeling voor identificatie	Nee
Opmerking	Ook in de kelder een stopcontact/schakelaar aanwezig

- Zorg voor een veilig beheer. Vermijd het beschadigen van het asbestmateriaal. Controleer de toestand jaarlijks op wijzigingen.

- Eenvoudige handelingen: mag via doe-het-zelf of door werknemer(s) met opleidingsattest eenvoudige handelingen
  Schakelaars, stopcontacten en andere gelijkaardige toepassingen kunnen eenvoudig losgeschroefd worden. Draag de nodige persoonlijke nodige beschermingsmiddelen (mondmasker ffp3, handschoenen, tyvec). Bakeliet verpakken in plastic folie en afvoeren naar het containerpark als hechtgebonden asbestafval. Het werk kan je overlaten aan de aannemer elektriciteitswerken, een opgeleid technieker. Het personeel moet beschikken over de 8 u basisopleiding asbest.

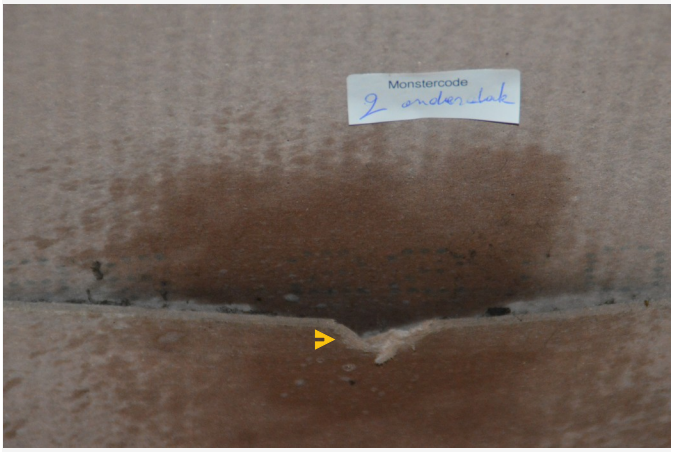
Fiche 7: onderdakplaat van het hellende dak

Geen asbest

#	Type	Referentie	Resultaat
7.1	Puntmonster	2	Geen asbest

Beschrijving	onderdakplaat van het hellende dak
Omgeving	Binnen
Primaire drager	Schuin dak
Bindmiddel van materiaal	Cement
