# Asbestinventarisatetest

Moeder Thomasinelaan 5, 9830 Sint-Martens-Latem

Attestnummer : **20250703-000362.000**

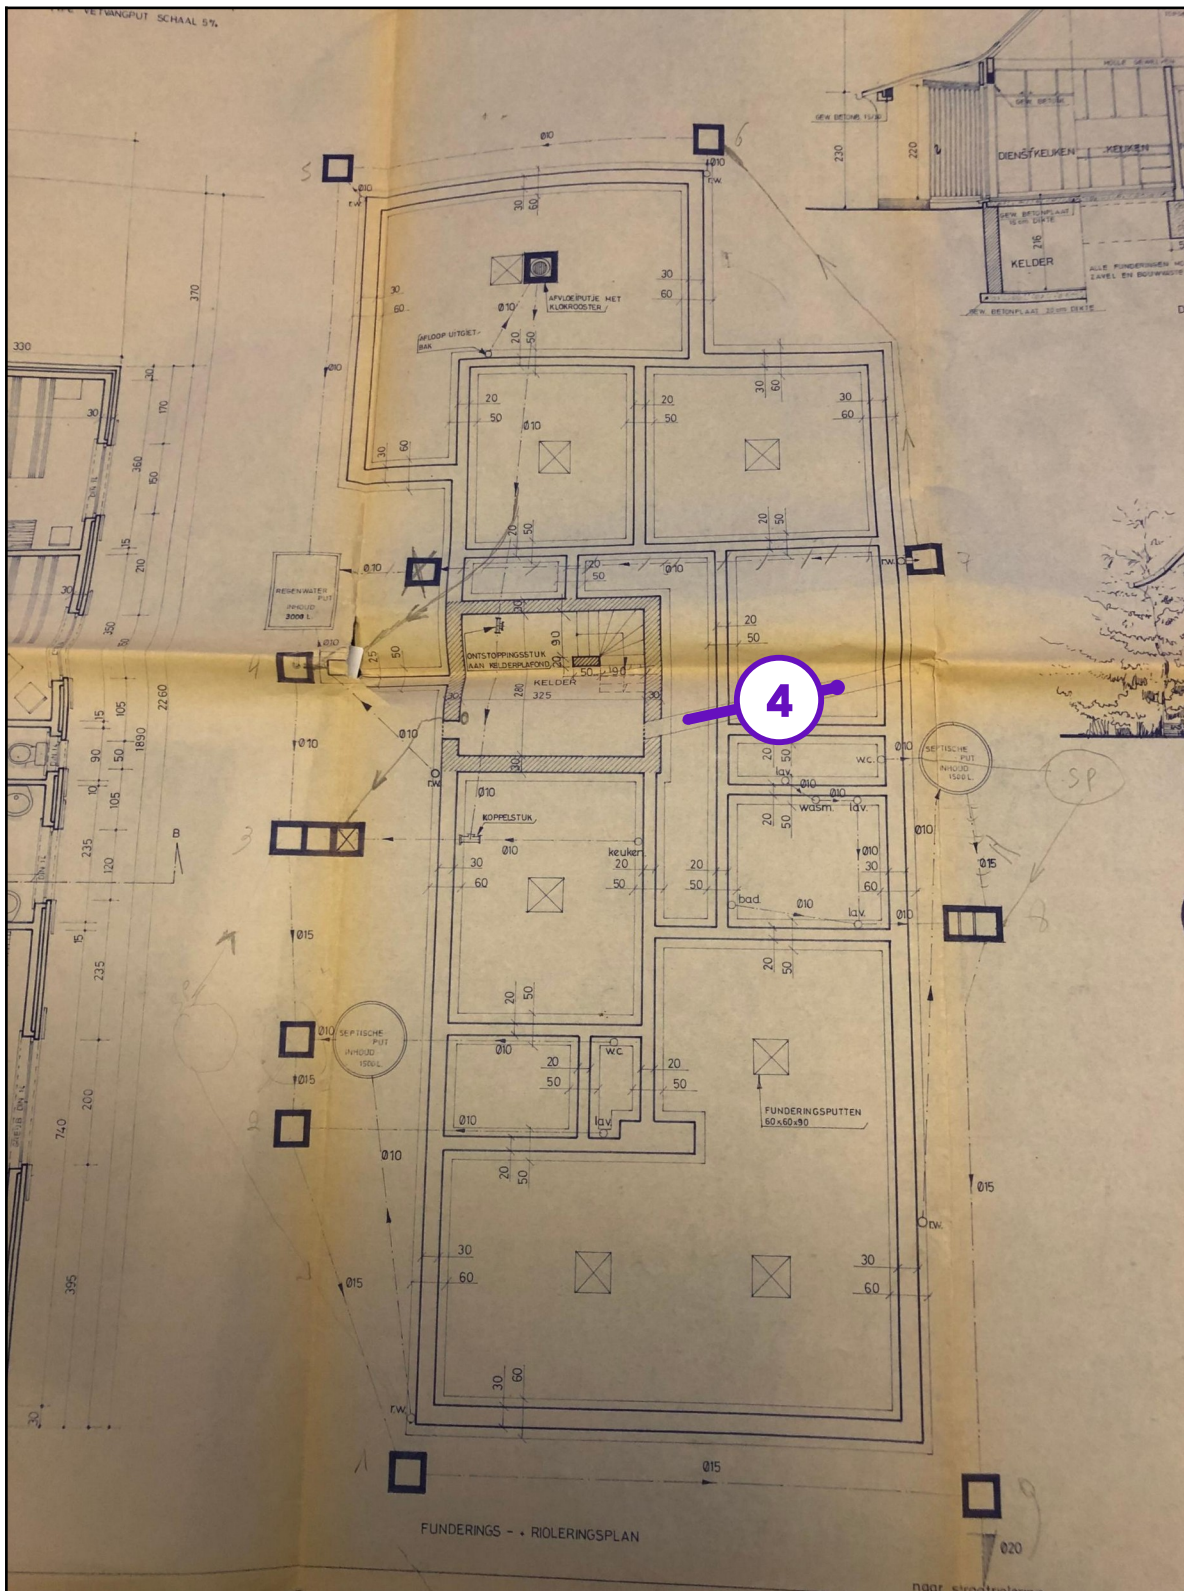
## Plan 1.5: Plan kelder

| 4. Eternitbuis | Advies | - |

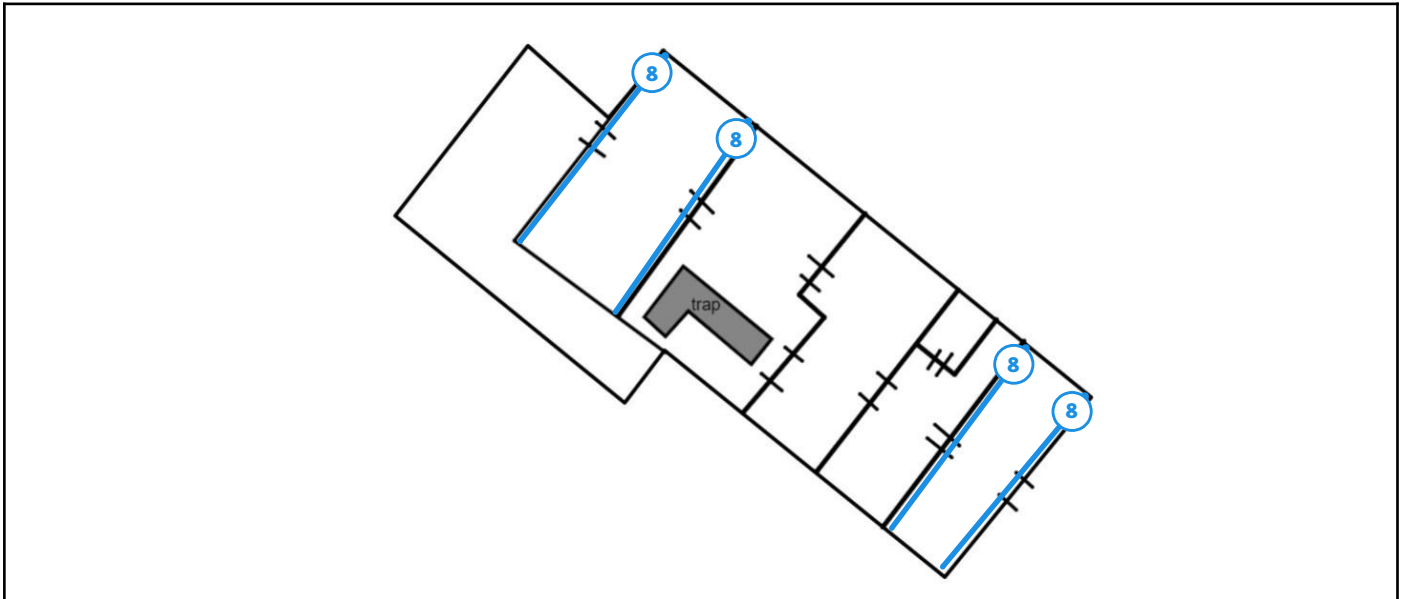
## Plan 1.7: plan 1ste verdiep pleisterwer muur

| Beschrijving | Type | Actie |
|---|---|---|
| 8. pleisterwerk muren | Geen asbest | - |
