# Asbestinventarisatetest

Brandstraat 95, 9830 Sint-Martens-Latem

Attestnummer : 20251006-000346.000

Uitgegeven op : 06.10.2025

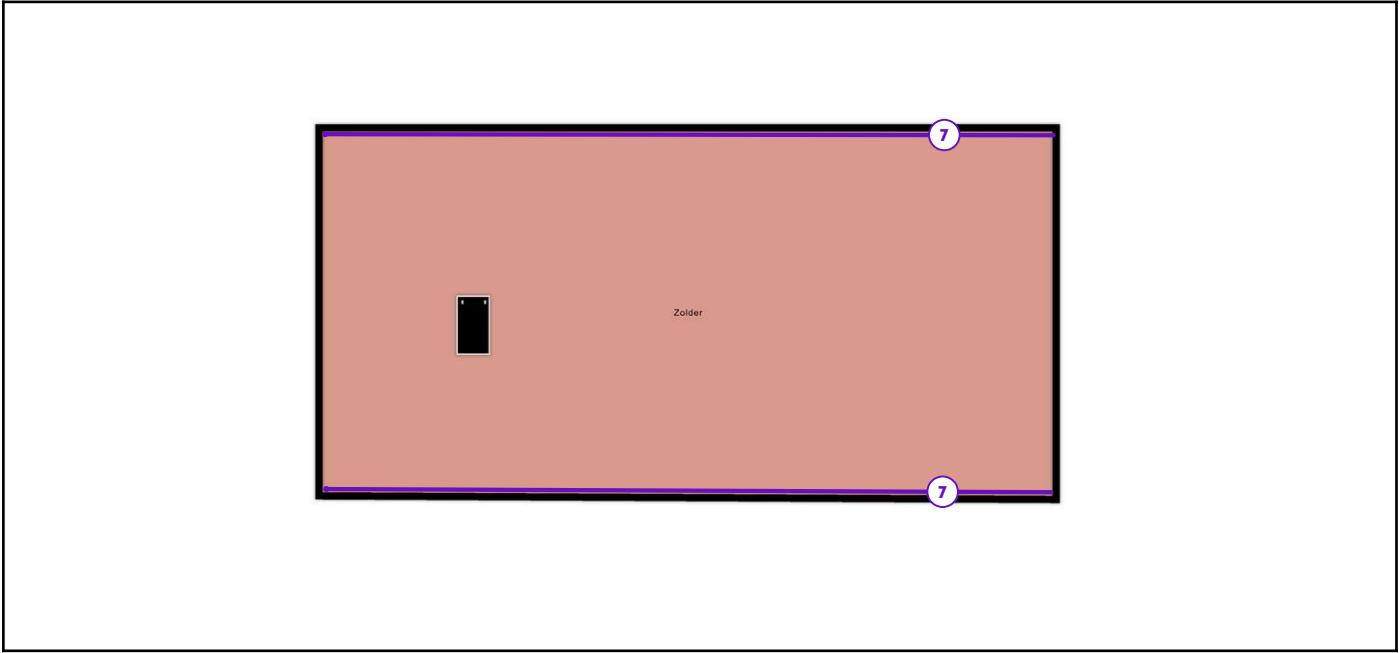
# Plan 1.5: Zolder

| Beschrijving | Type | Actie |
|---|---|---|
| 7. Onderdak | Advies | - |
