# Asbestinventarisatetest

Magaret 15, 9840 Nazareth-De Pinte

Attestnummer : 20250930-000050.000

Uitgegeven op : 30.09.2025

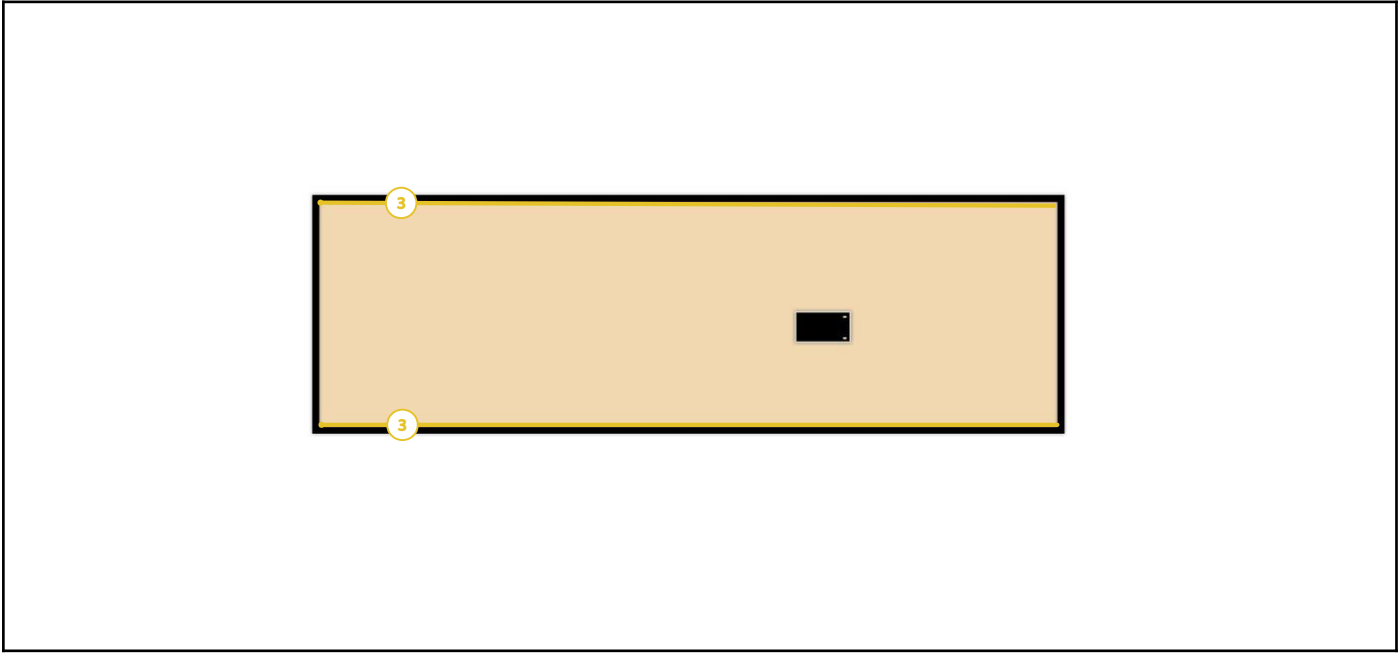
# Plan 1.5: Zolder

| Beschrijving | Type | Actie |
|---|---|---|
| 3. Onderdak menuiserit | Asbestmateriaal | Zorgvuldig beheren |
