# Asbestinventarisatattest

Lindenpark 13, 9831 Sint-Martens-Latem

Attestnummer : 20260217-000297.000

**Niet-asbestveilig**

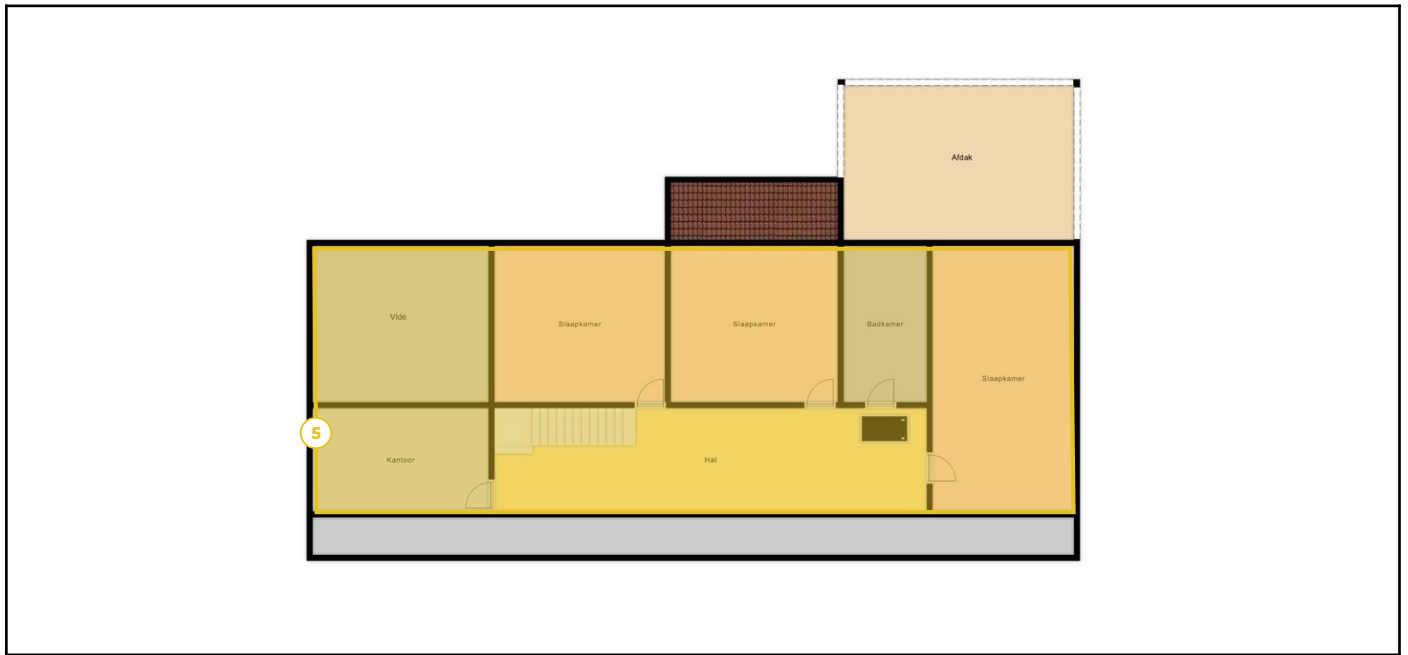
## Plan 2.4: +1 plafonds

| Beschrijving | Type | Actie |
|---|---|---|
| 5. Pleisterwerk plafonds | Asbestmateriaal | Zorgvuldig beheren |

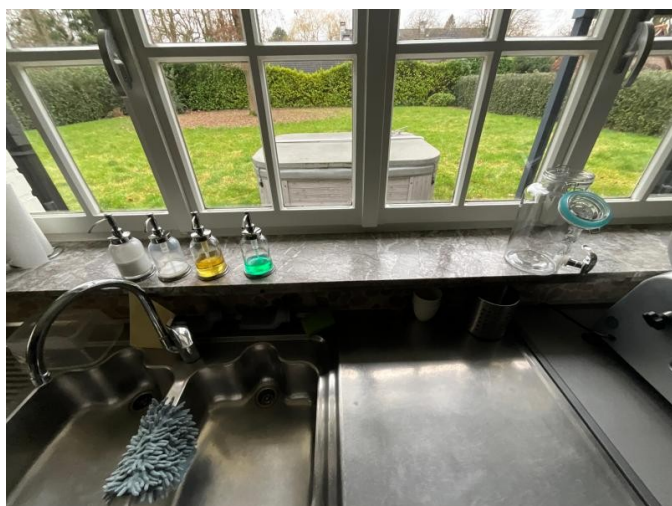
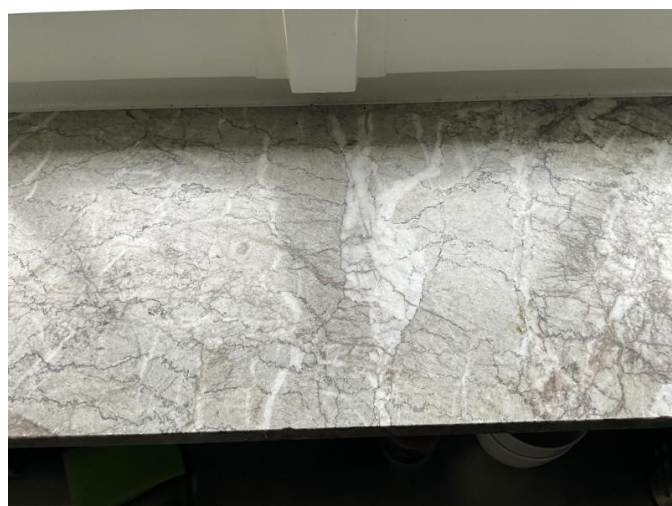
| Basis voor advies | De asbestdeskundige beoordeelt het materiaal als niet-asbestverdacht. |
| Primaire drager | Wandopening verticaal (raam, deur, ...) |
