Asbestinventarisatetest

Notelaarstraat 15, 9810 Nazareth-De Pinte

Attestnummer : 20260421-000009.000

Uitgegeven op : 21.04.2026

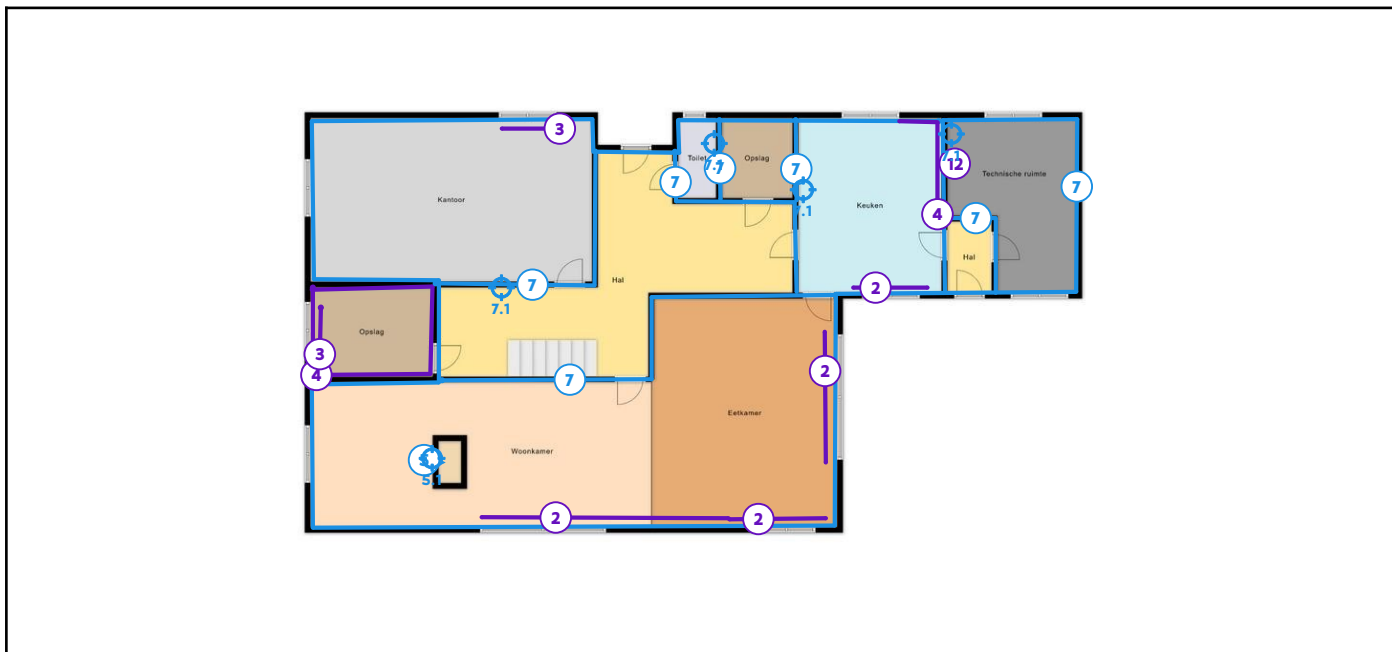
Plan 1.1: +0 muren

Beschrijving	Type	Actie
2. Convectorputten	Advies	-
3. Oude radiatoren	Advies	-
4. Faience tegelwerk badkamer/keuken	Advies	-
5. Koord kachel Living	Geen asbest	-
5.1 Code: PM02	Puntmonster	-
7. Pleisterwerk muren	Geen asbest	-
7.1 Code: MM01	Mengmonster	-
12. Materialen aan de stookketel (dichtingen, isolerend materiaal)	Overige ruimte of materiaal	-

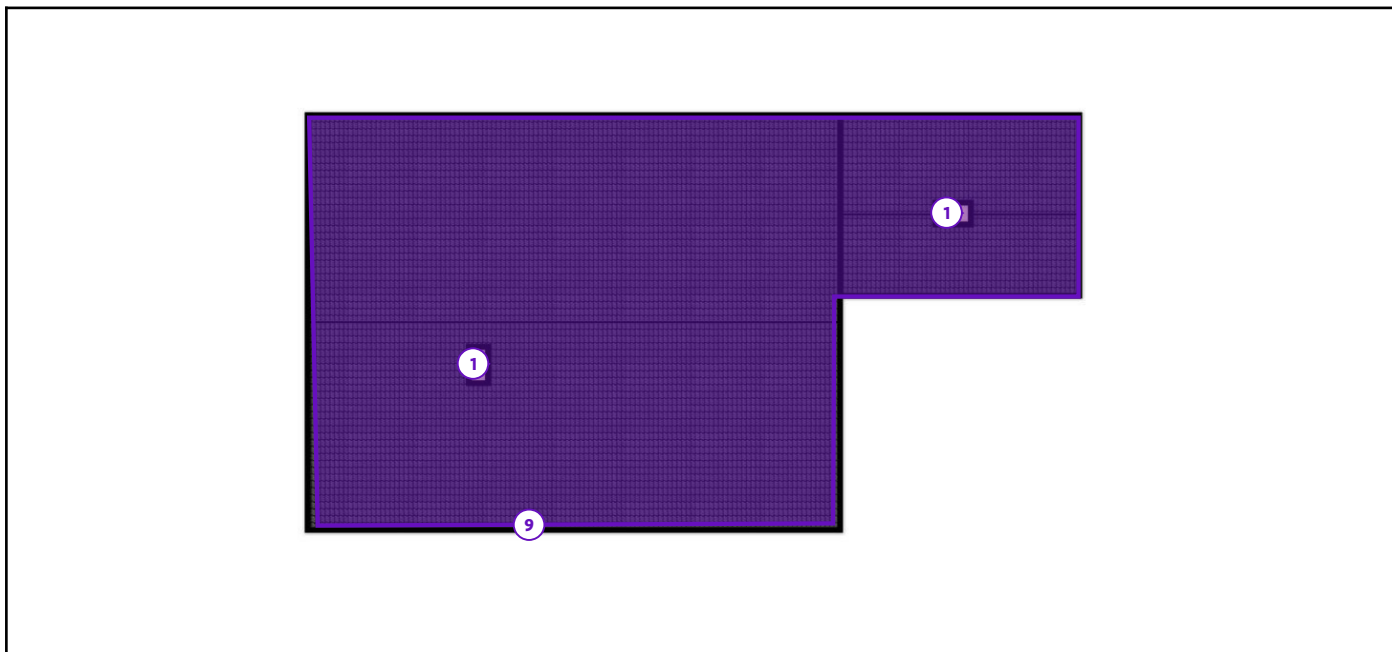
Plan 1.7: Woning dak

Beschrijving	Type	Actie
1. Schoorsteen rookgaskanaal - beoordeling	Beperking	-
9. Dakbedekking woning	Overige ruimte of materiaal	-

Reden: Het te onderzoeken materiaal situeert zich hoger dan 3,50 m te rekenen vanaf een veilige ondergrond

Uitleg van de asbestdeskundige: Het rookgaskanaal is niet beoordeeld. Aan de binnenzijde is de kachel aangesloten. Aan de buitenzijde is het hoger dan 3,5 meter om de schoorsteen te inspecteren. Het is niet zichtbaar of er een asbestverdacht rookgaskanaal aanwezig is in de schoorsteen. Conform ons inspectieprotocol mogen wij een beperking inroepen voor hoogtes hoger dan 3,5 m. Indien men dit wil laten onderzoeken, dient er een nieuwe afspraak gemaakt te worden en moet er een hoogtewerker voorzien worden, evenals iemand die bevoegd is om deze te bedienen en eventueel een techniek die de al dan niet aanwezige schouwhoed kan afnemen en weer terugplaatsen. Aanvullend onderzoek aanbevolen bij overdracht of werken.
