Asbestinventarisatetest

Mortelstraat 4, 9831 Sint-Martens-Latem

Attestnummer : 20260415-000023.000

Uitgegeven op : 15.04.2026

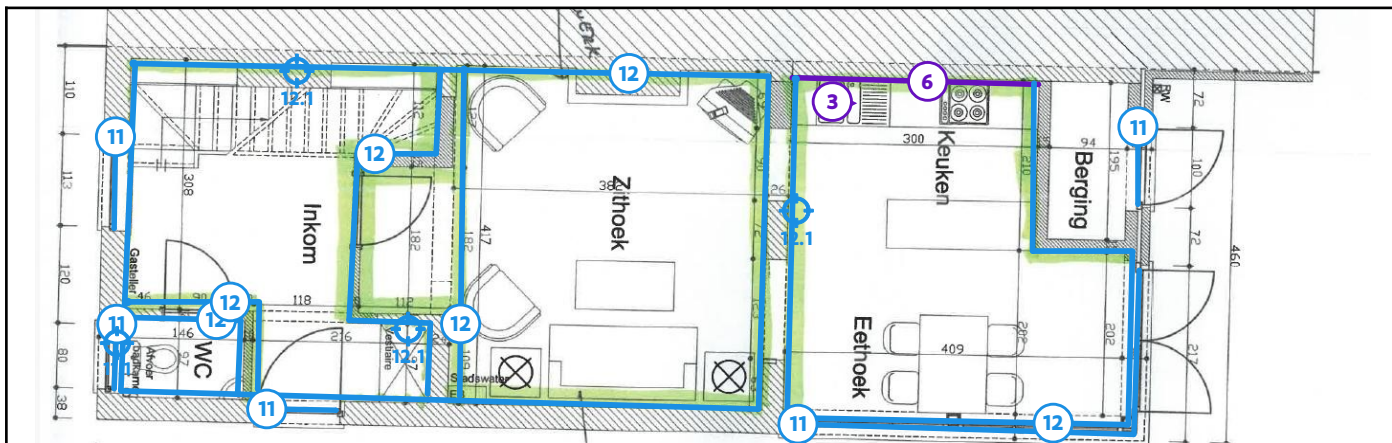
Plan 1.1: +0 muren

Beschrijving	Type	Actie
3. Spoelbakken keuken	Advies	-
6. Faience tegelwerk badkamer/keuken	Advies	-
11. Mastiek ramen	Geen asbest	-
11.1 Code: PM04	Puntmonster	-
12. Pleisterwerk muren	Geen asbest	-
12.1 Code: MM01	Mengmonster	-

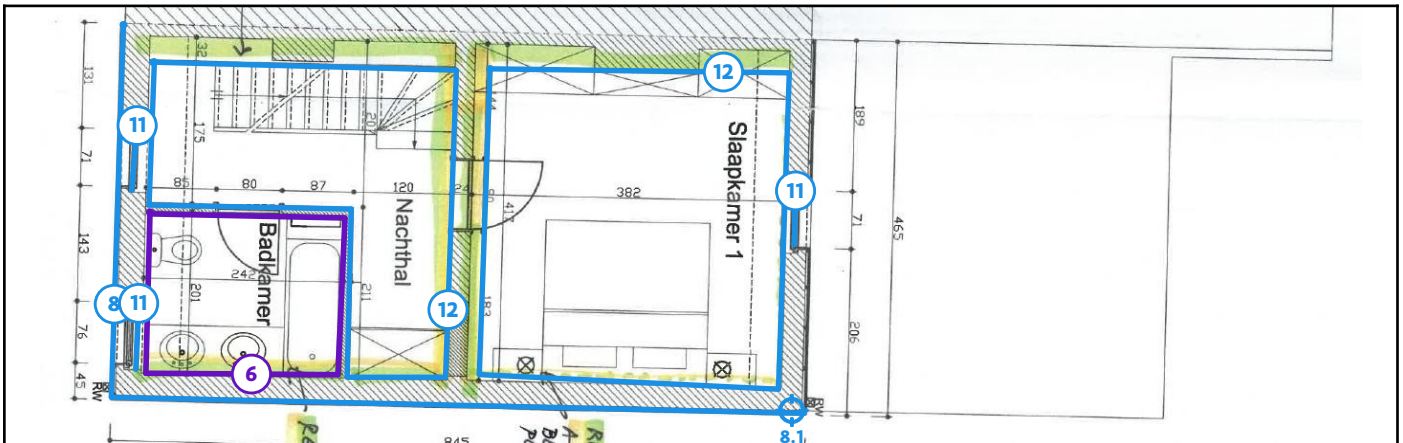
Plan 1.3: +1 muren

Beschrijving	Type	Actie
6. Faience tegelwerk badkamer/keuken	Advies	-
8. Gevelplaten 1ste verdiep	Geen asbest	-
8.1 Code: PM03	Puntmonster	-
11. Mastiek ramen	Geen asbest	-
12. Pleisterwerk muren	Geen asbest	-

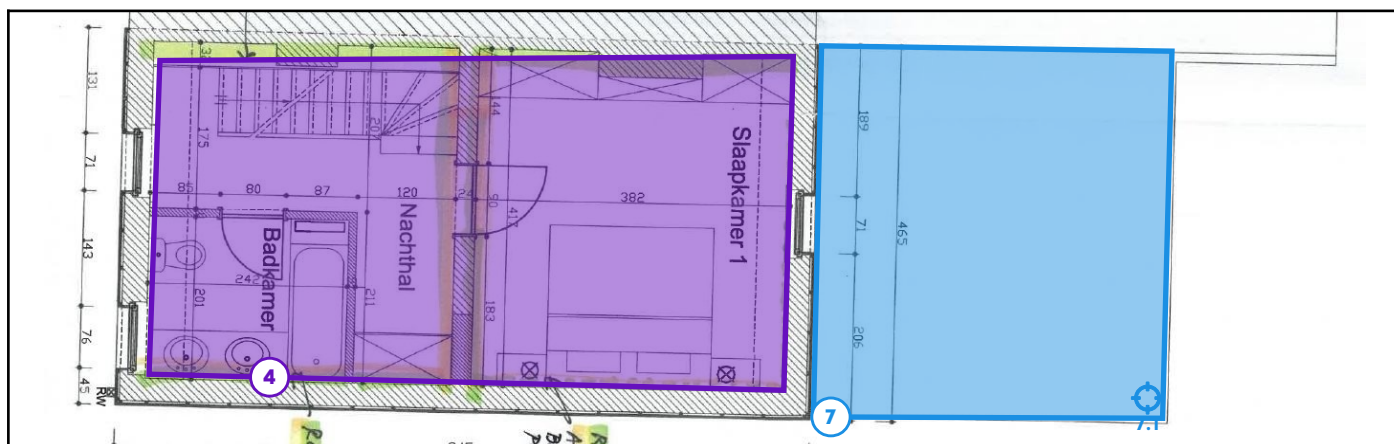
Plan 1.4: +1 plafonds

Beschrijving	Type	Actie
4. Plafonds met voorzetpanelen	Advies	-
7. Onderdak achterbouw	Geen asbest	-
7.1 Code: PM02	Puntmonster	-

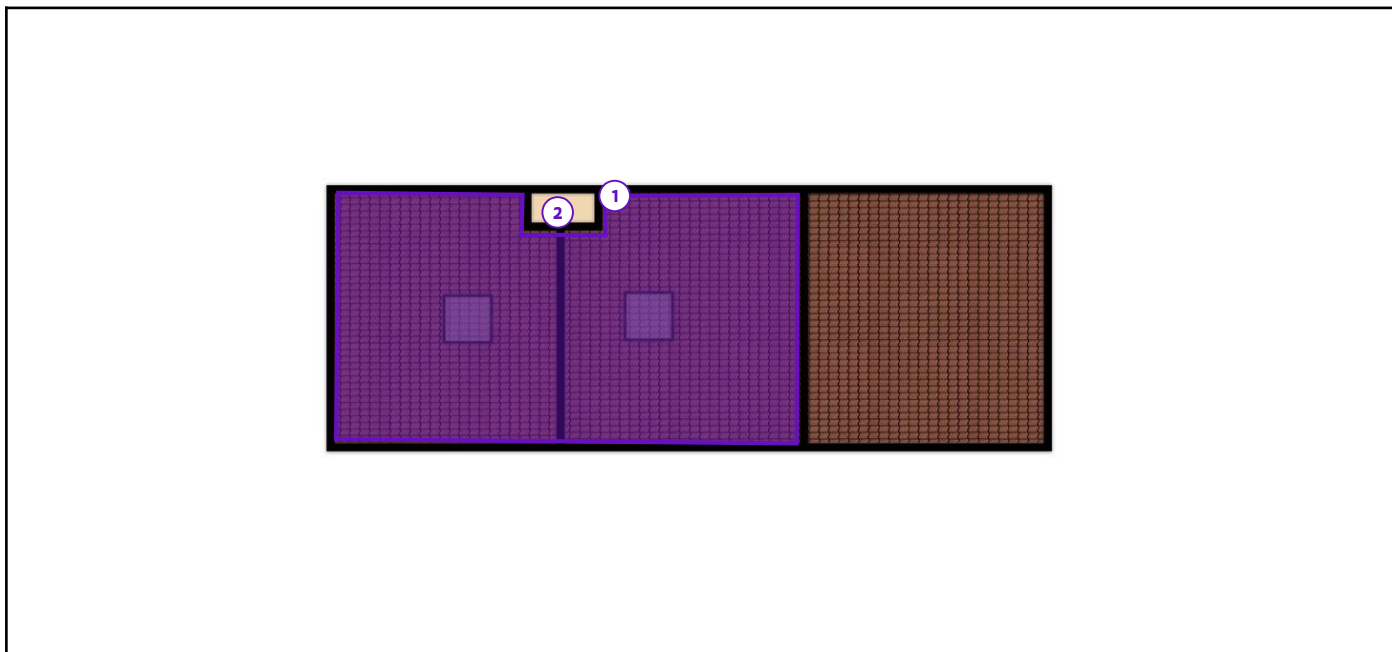
Plan 1.7: Dak

Beschrijving	Type	Actie
1. Onderdak hoofdgebouw	Beperking	-
2. Schoorsteen rookgaskanaal - beoordeling	Beperking	-

Uitleg van de asbestdeskundige: Het te onderzoeken onderdak situeert zich hoger dan 3,50m te rekenen vanaf een veilige ondergrond. Binnen is het onderdak niet bereikbaar zonder schade aan te brengen.

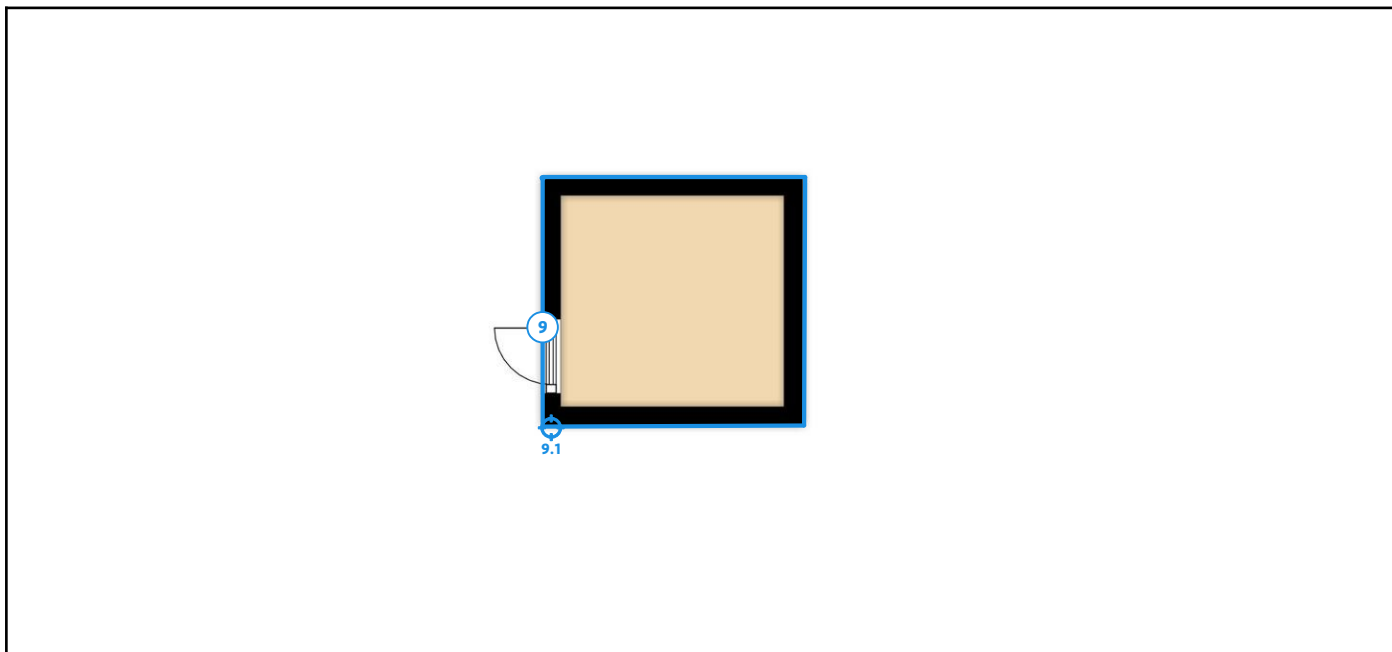
Plan 2.1: Tuinhuis

Beschrijving	Type	Actie
9. Bekisting fundering tuinhuis	Geen asbest	-
9.1 Code: PM05	Puntmonster	-

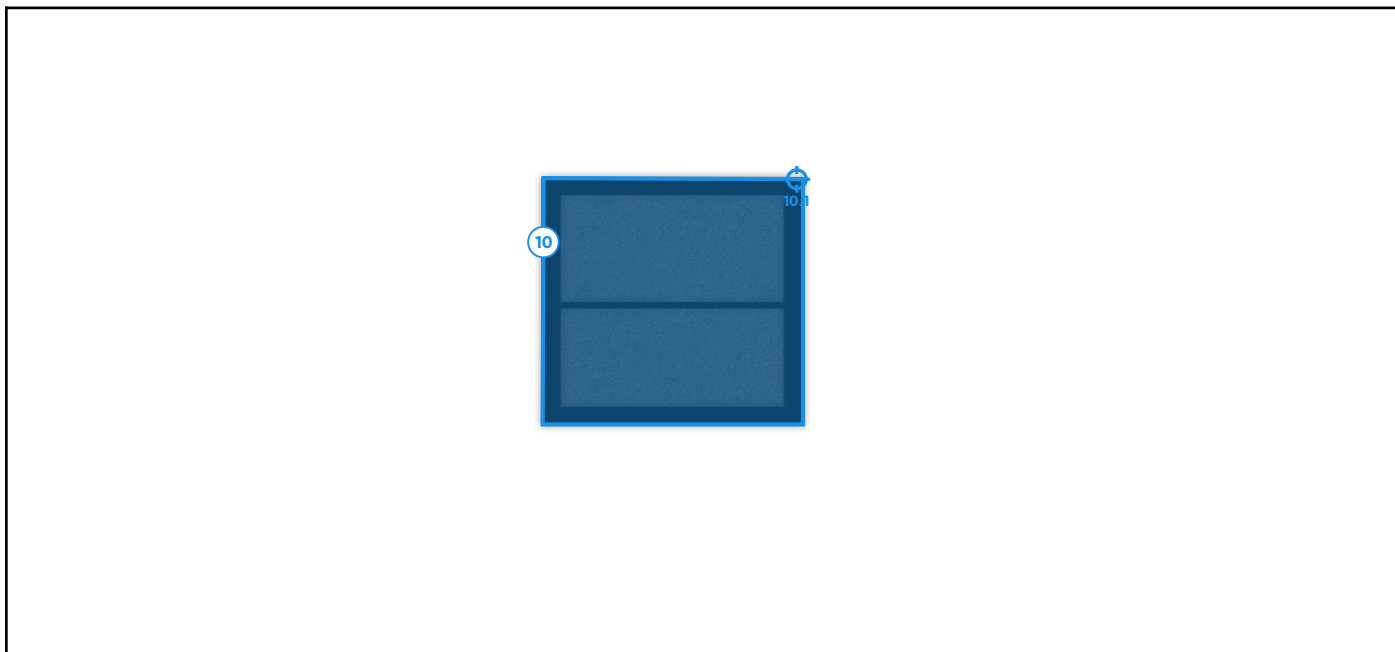
Plan 2.2: Tuinhuis dak

Beschrijving	Type	Actie
10. Roofing dak tuinhuis	Geen asbest	-
10.1 Code: PM01	Puntmonster	-
