Asbestinventarisatetest

Burgemeesterstraat 24, 9830 Sint-Martens-Latem

Attestnummer : 20250707-000127.000

Uitgegeven op : 07.07.2025

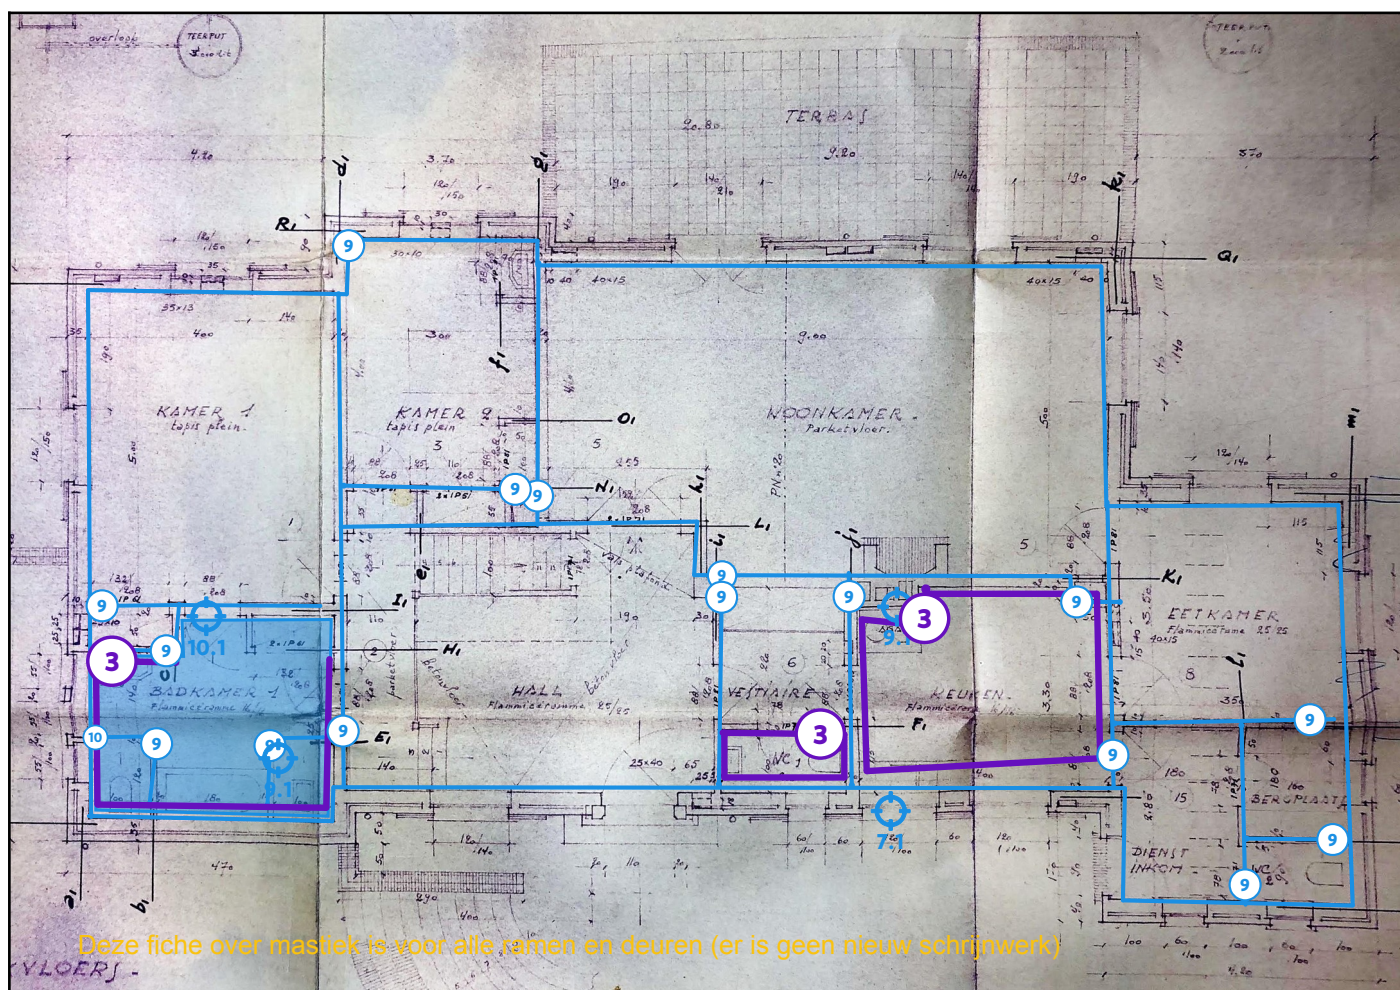
Plan 1.2: Gelijkvloers

Beschrijving	Type	Actie
3. Tegelijm achter muurtegels	Advies	-
7. Mastiek vensters kader/glas	Geen asbest	-
7.1 Code: 24.03	Puntmonster	-
9. Pleister wanden	Geen asbest	-
9.1 Code: 24.01	Mengmonster	-
10. Vloerzeil badkamer gelijkvloers	Geen asbest	-
10.1 Code: 24.06	Puntmonster	-

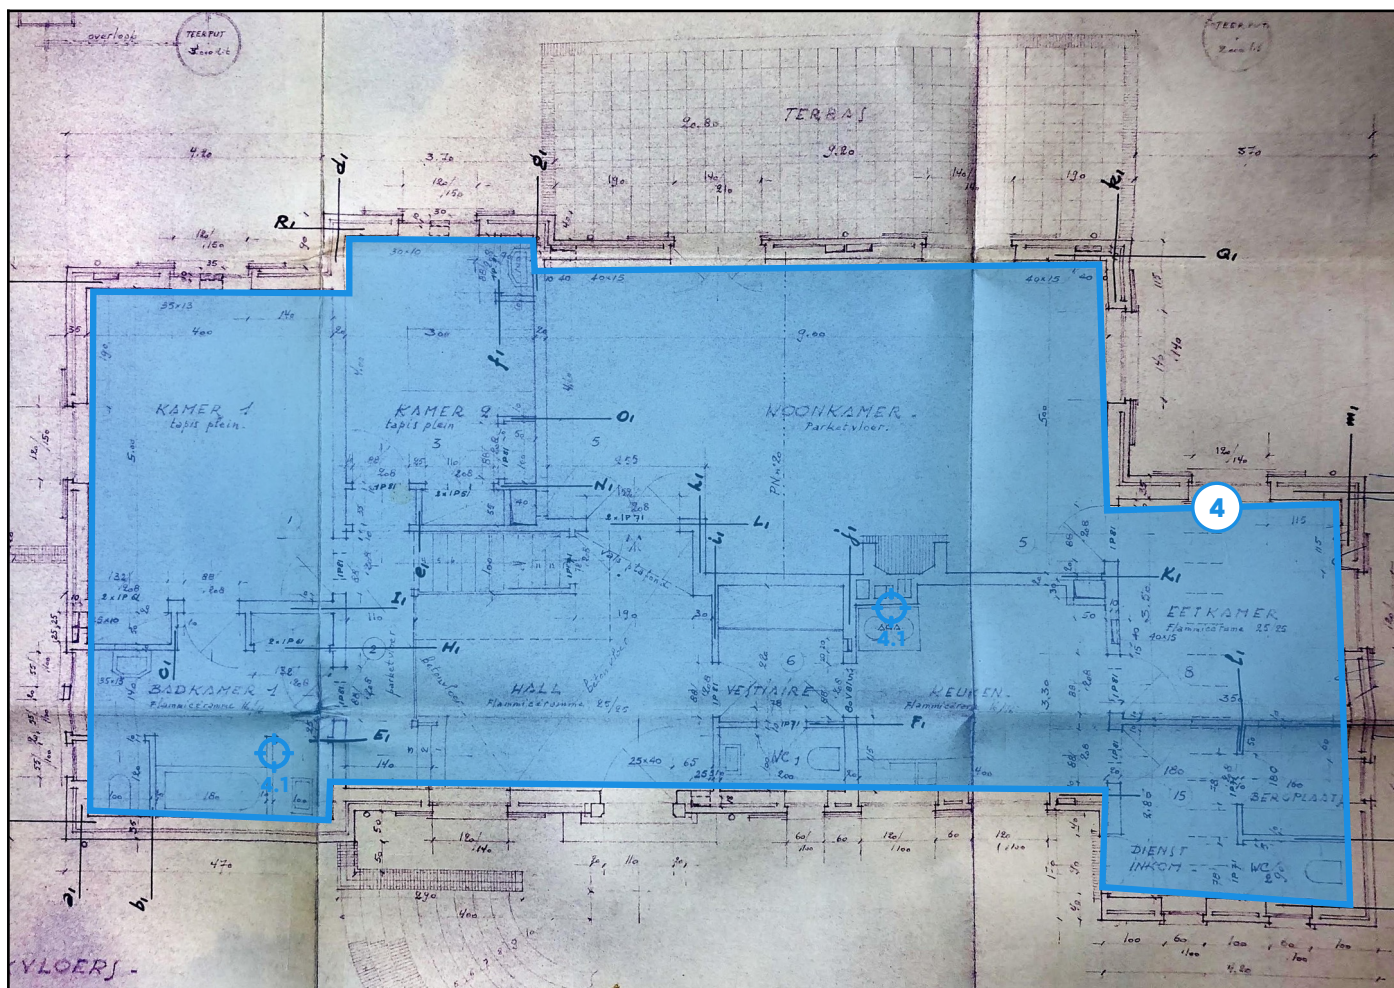
Plan 1.3: Gelijkvloers_plafond

Beschrijving	Type	Actie
4. Pleisterwerk plafond	Geen asbest	-
4.1 Code: 24.02	Mengmonster	-

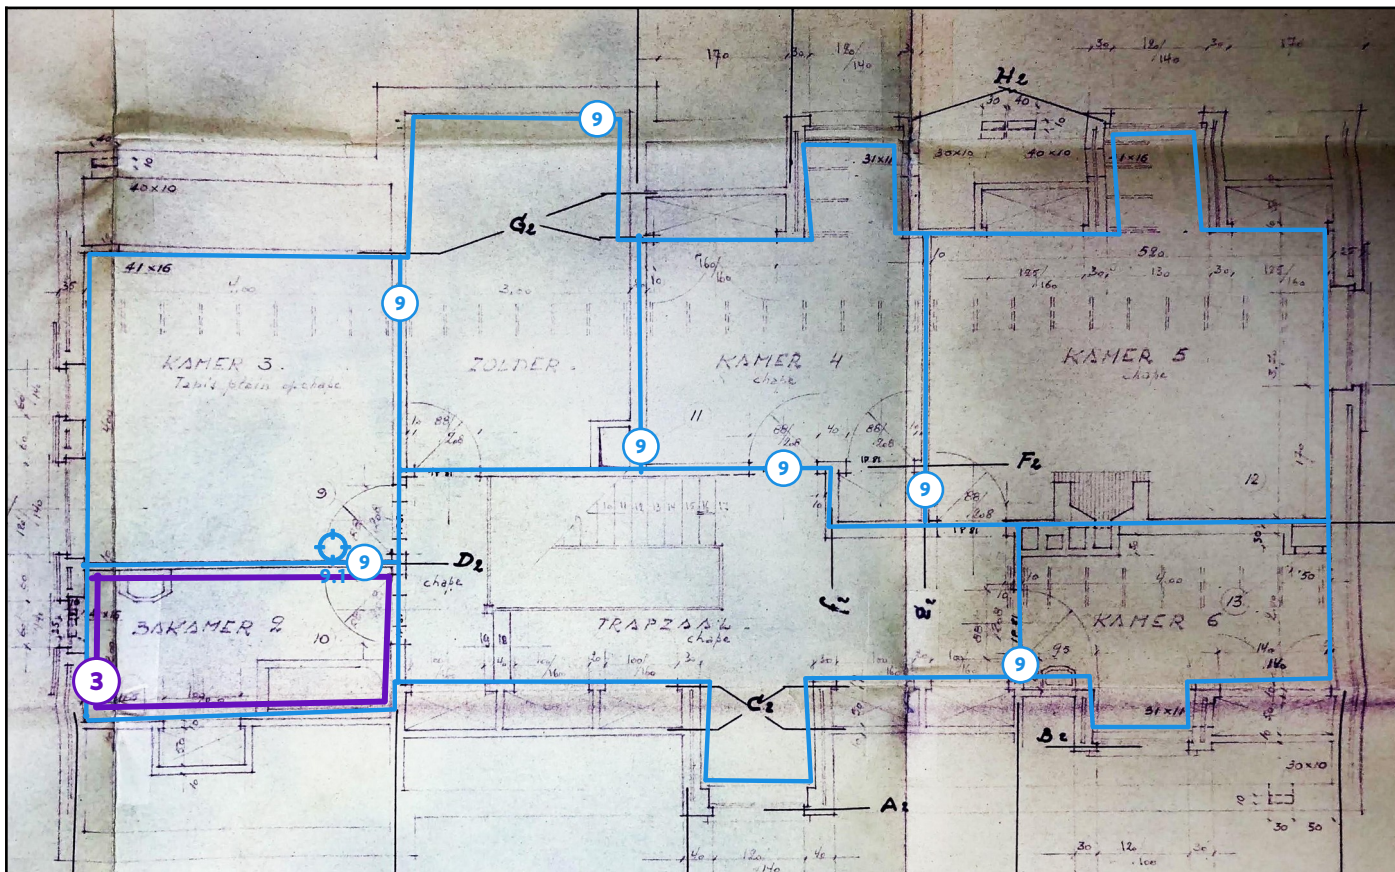
Plan 1.4: Verdiepingsplan

Beschrijving	Type	Actie
3. Tegellijn achter muurtegels	Advies	-
9. Pleister wanden	Geen asbest	-
9.1 Code: 24.01	Mengmonster	-

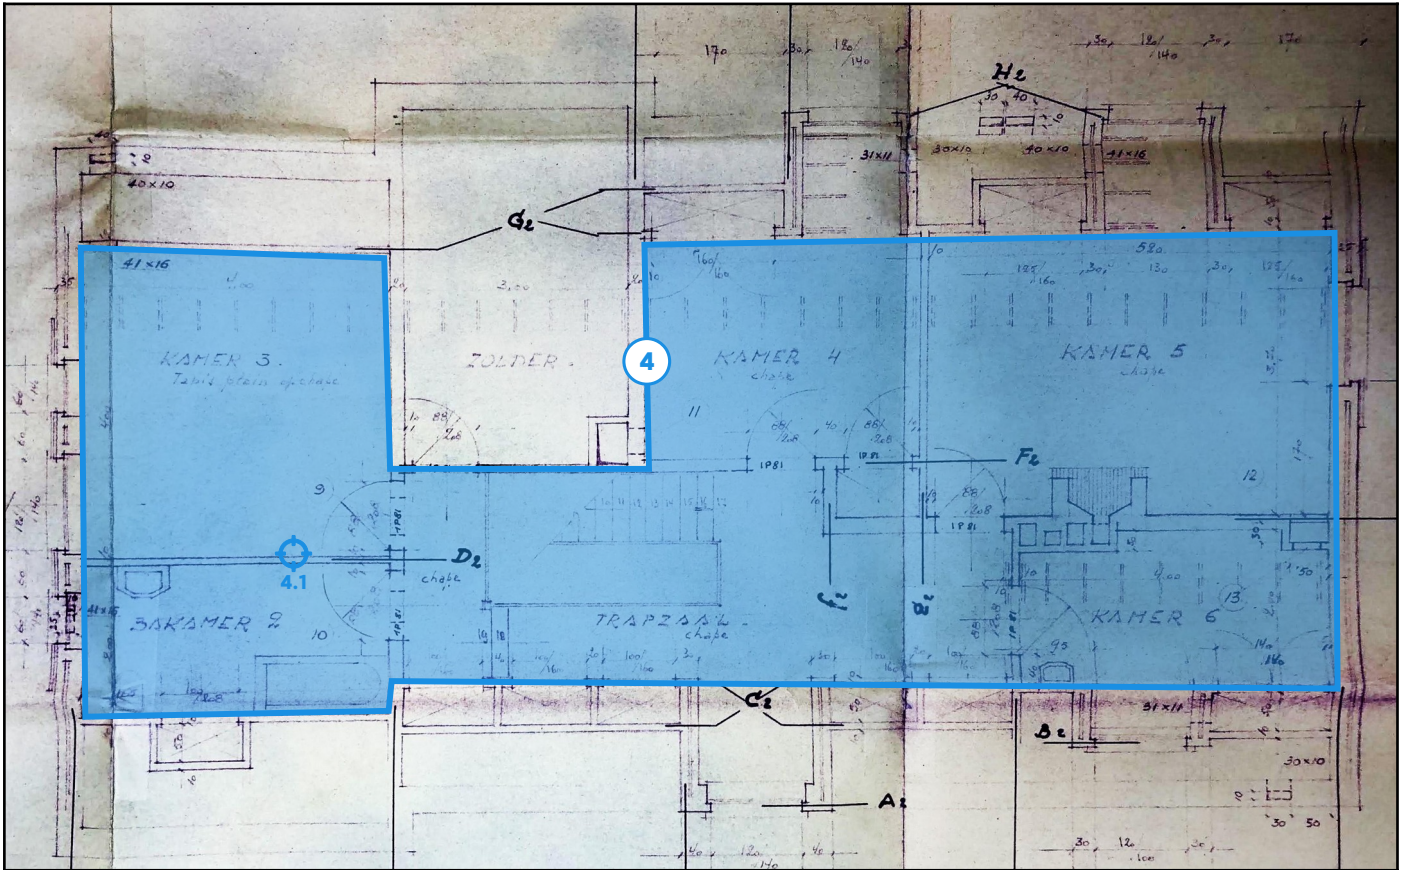
Plan 1.5: Verdiepingsplan_plafond

Beschrijving	Type	Actie
4. Pleisterwerk plafond	Geen asbest	-
4.1 Code: 24.02	Mengmonster	-

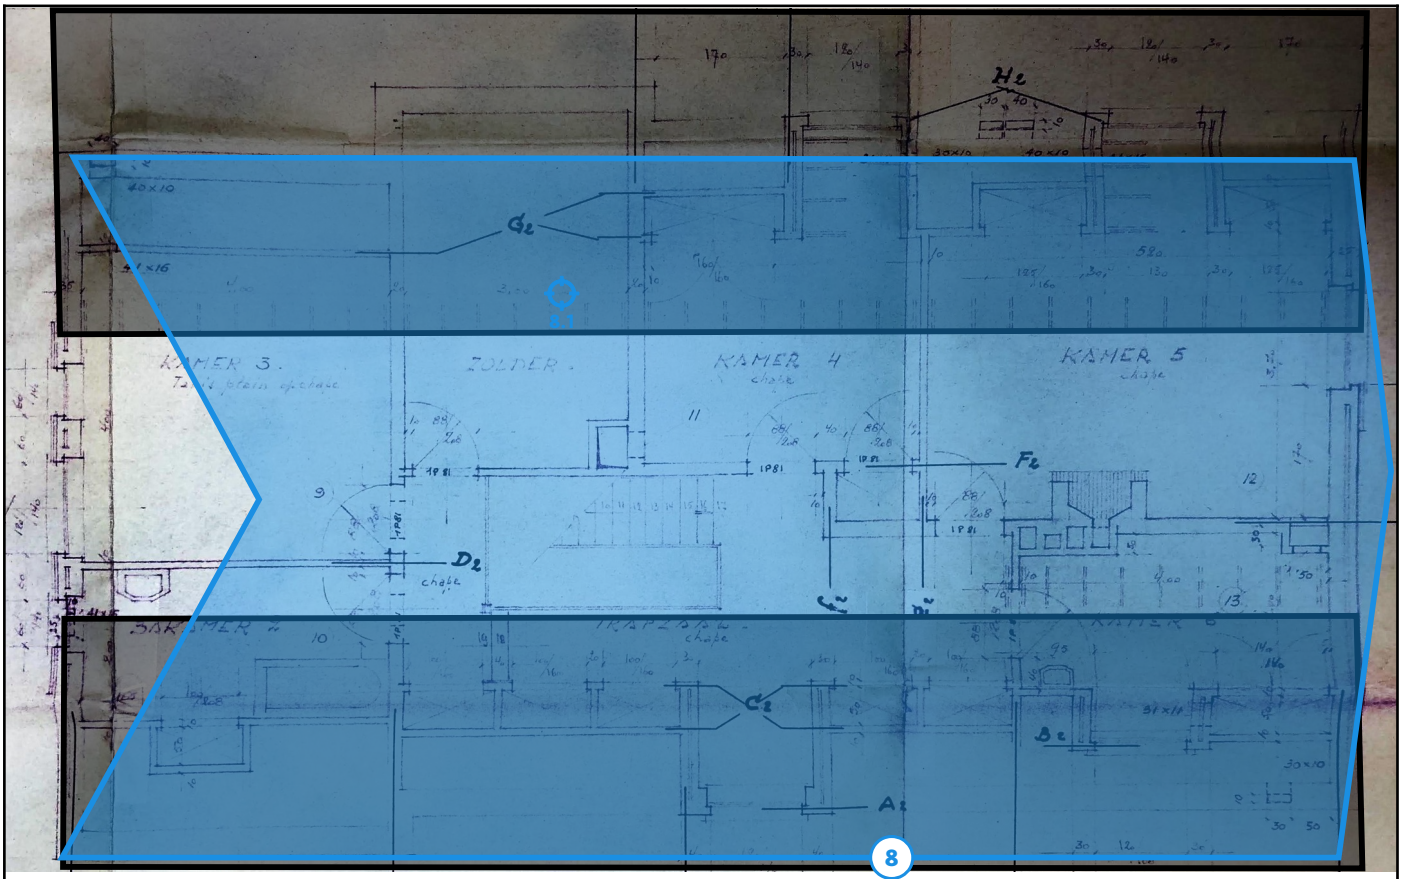
Plan 1.6: Zolder / Dakenplan

Beschrijving	Type	Actie
8. Onderdak	Geen asbest	-
8.1 Code: 27.07	Puntmonster	-

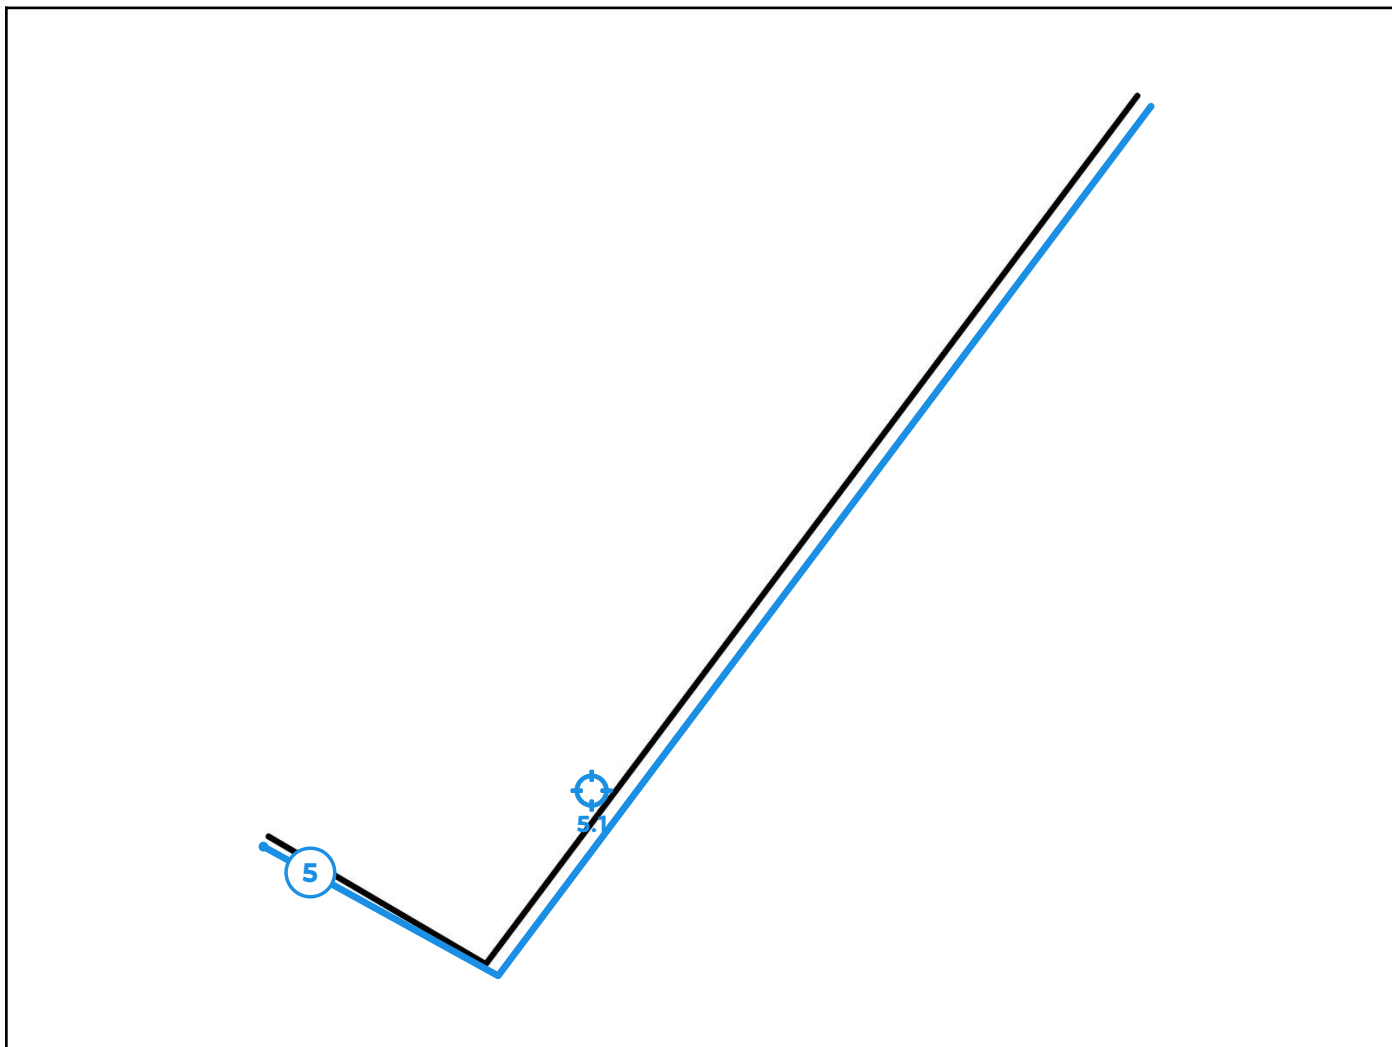
Plan 5.1: Constructie plan

Beschrijving	Type	Actie
5. Vezelcement beboording	Geen asbest	-
5.1 Code: 24.04	Puntmonster	-
