Asbestinventarisatetest

Sparrenstraat 3, 9840 Nazareth-De Pinte

Attestnummer : 20260420-000500.000

Uitgegeven op : 20.04.2026

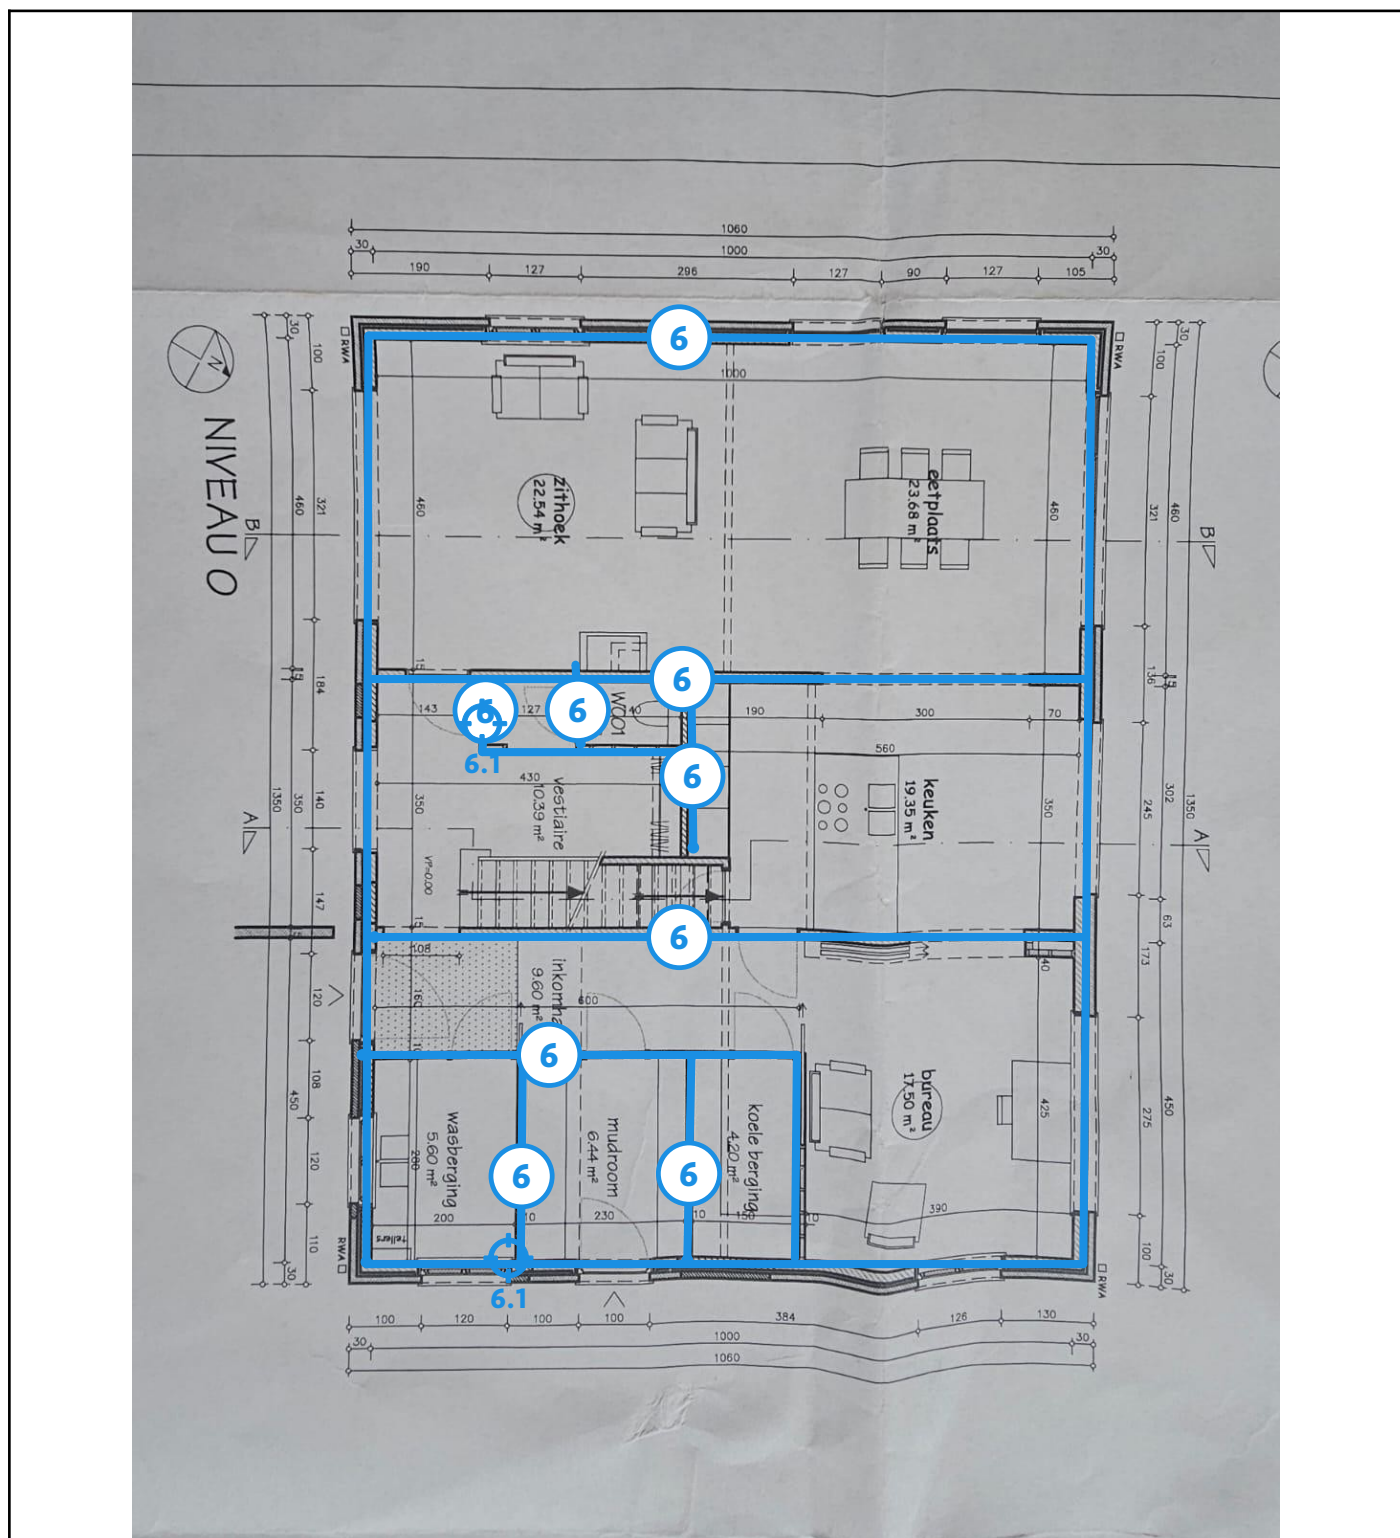
Plan 1.2: Gelijkvloers

Beschrijving	Type	Actie
6. Pleisterwerk wanden	Geen asbest	-

6.1 Code: MM01	Mengmonster	-
----------------	-------------	---

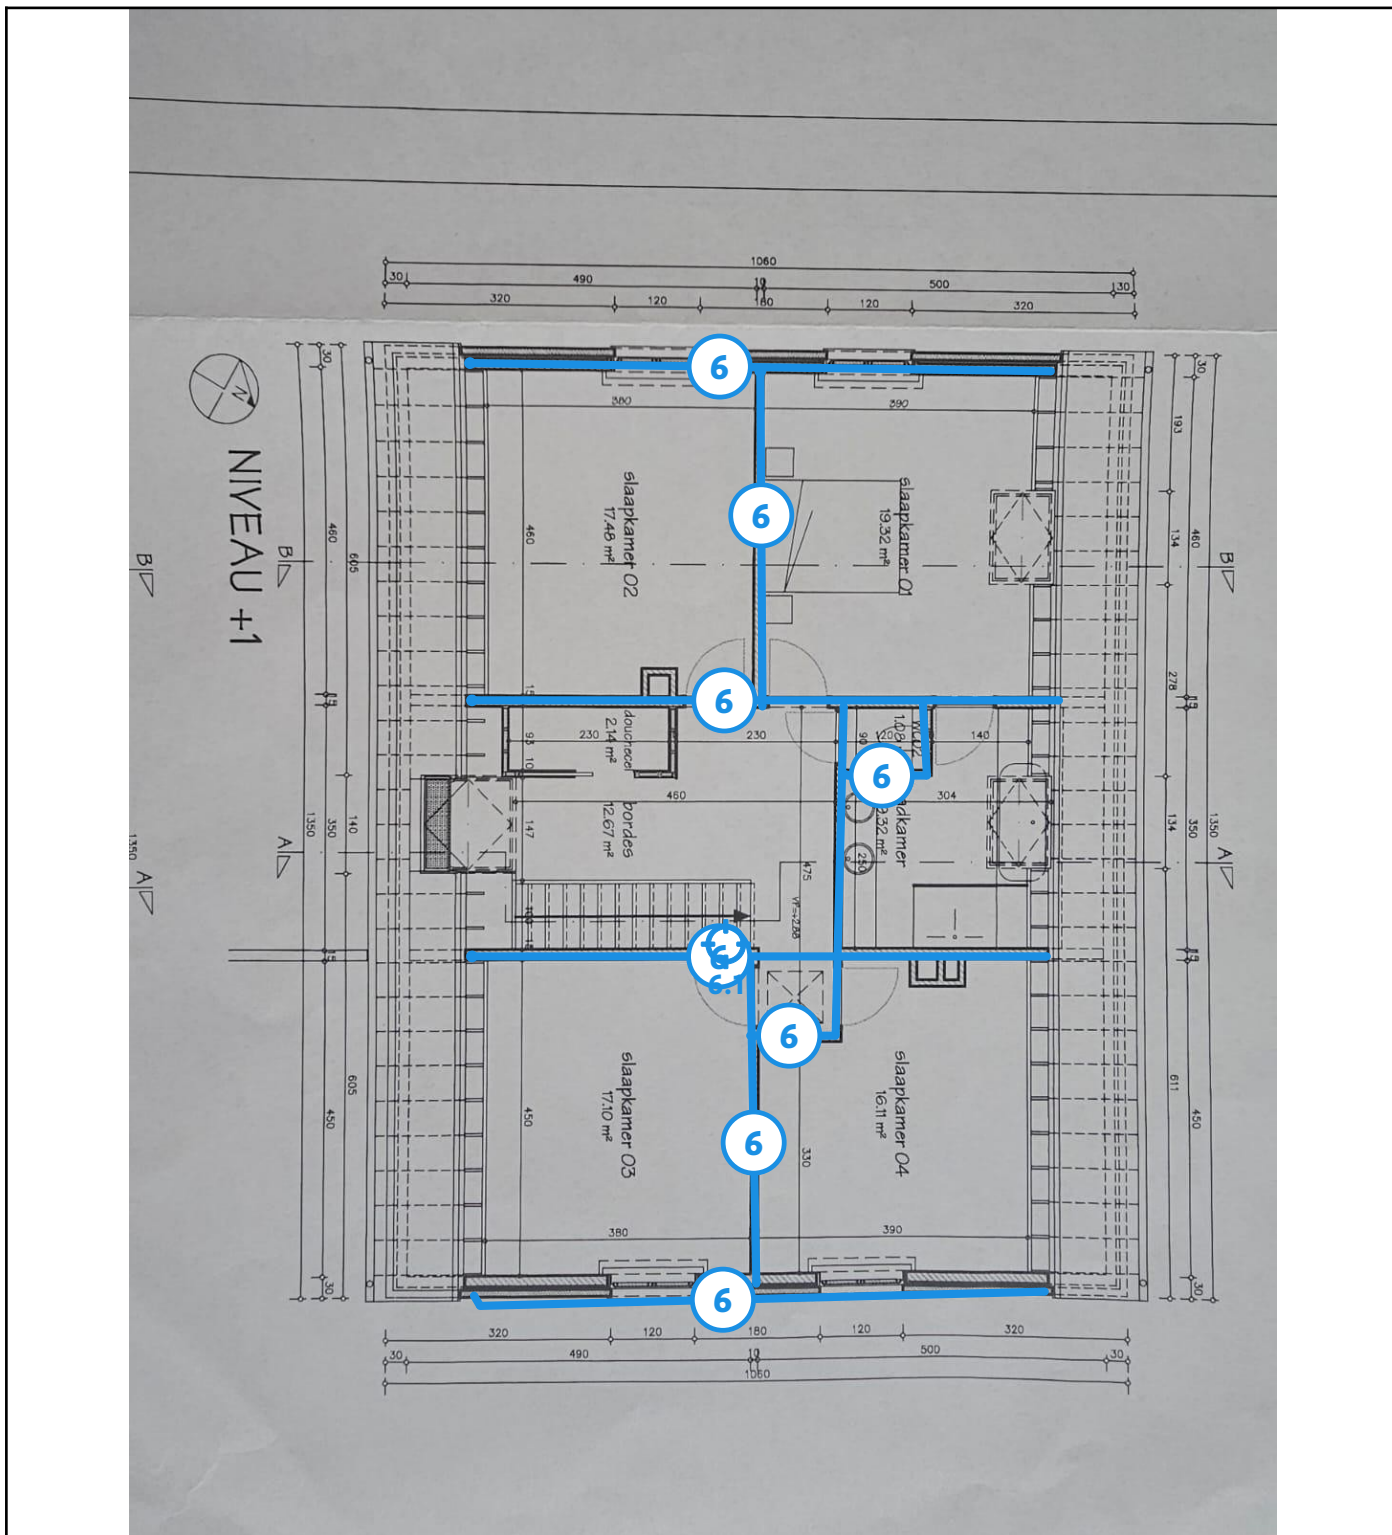
Plan 1.4: Verdieping

Beschrijving	Type	Actie
6. Pleisterwerk wanden	Geen asbest	-

6.1 Code: MM01	Mengmonster	-
----------------	-------------	---
